Inspectierapport

4004402 Sportcomplex Koning Willem-Alexander (SKWA)

Bennebroekerweg 800

1 April 2016

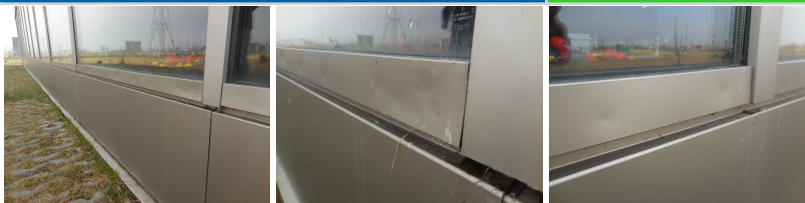
Opname E.: g301
gevel 301
Functiekl.: A1 Gevel

3141.130.00	Kozijnwerk aluminium	Conditie: 2
--------------------	-----------------------------	--------------------

Toelichting	<p>Schuco.</p> <p>In diverse afdekstrips zitten deuken. Het lijkt erop dat deze met montage ervan al zijn veroorzaakt.</p> <p>Wij adviseren om de bouwcombinatie hier nog op aan te spreken voor herstel.</p> <p>Wij hebben geen kosten opgenomen voor vervanging van de strips.</p>
Gebrekk B07SM02	Beschadiging
Intensiteit/Omvang	Hoog (eindstadium) / Plaatselijk (2% - 10%)
Conditie	2 Goed
Aspect/Prioriteit	Klachten / Matig effect

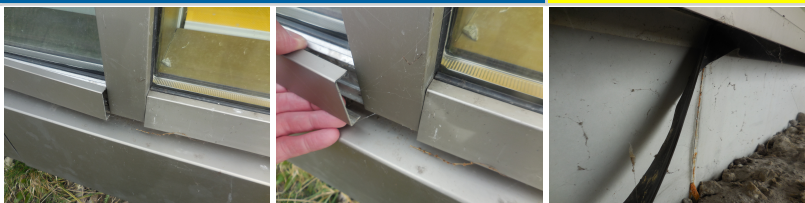
Opname E.: g203
gevel 203
Functiekl.: A1 Gevel

3141.130.00	Kozijnwerk aluminium	Conditie: 3
--------------------	-----------------------------	--------------------

Toelichting	<p>Schuco.</p> <p>Het afdichtingsrubber valt onder de onderdorpel uit ter plaatse van de overkapping bij de glijbanen. Dit rubber is niet terug te monteren. Indien nodig dit met tape dicht laten zetten. Het zit beschut onder de overkapping. Afdekstrips zitten op enkele lokaties niet geheel vast op het kozijnframe.</p> <p>Wij adviseren deze afdekstrips na te lopen en te corrigeren onder garantie / klacht.</p> <p>Wij hebben hiervoor geen extra kosten opgenomen.</p>
Gebrekk B07EW01	Afdichting manco
Intensiteit/Omvang	Hoog (eindstadium) / Plaatselijk (2% - 10%)
Conditie	3 Redelijk
Aspect/Prioriteit	Klachten / Gering effect

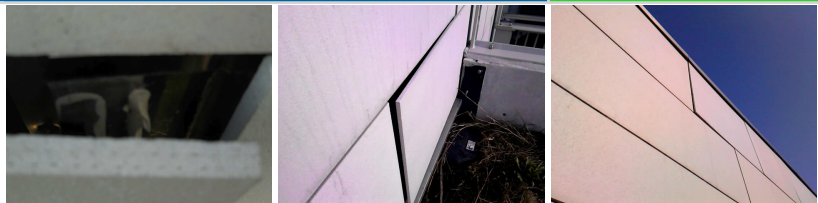
Opname E.: g202
gevel 202
Functiekl.: A1 Gevel

4112.150.00	Gevelbekleding vezelcement	Conditie: 2
--------------------	-----------------------------------	--------------------

Toelichting	<i>Fibre C van Rieder is geëxtrudeerd glasvezelversterkte beton. Ter plaatse van het linker gedeelte bij zwembad laten diverse platen gedeeltelijk los. Wij adviseren deze platen opnieuw te bevestigen of vervangen. Wij hebben hiervoor een post opgenomen, maar misschien is dit nog een opleveringspunt voor de bouwcombinatie.</i>
Gebrekk B08GA03	Vuil, aanslag, verkleuring
Intensiteit/Omvang	Laag (beginstadium) / Plaatselijk (2% - 10%)
Conditie	1 Uitstekend
Aspect/Prioriteit	Esthetica / Gering effect
Gebrekk B08GB01	Bevestiging secundair manco
Intensiteit/Omvang	Midden (gevorderd stadium) / Regelmatig (10% - 30%)
Conditie	1 Uitstekend
Aspect/Prioriteit	Veiligheid/gezondheid / Matig effect

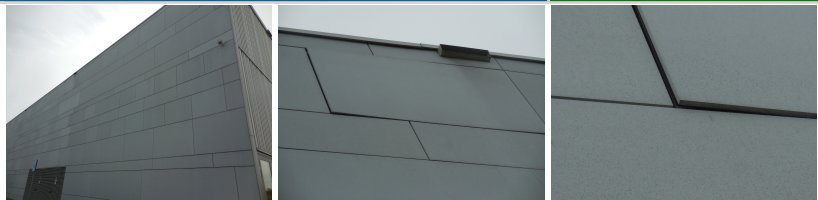
Opname E.: g101
gevel 101
Functiekl.: A1 Gevel

4112.150.00	Gevelbekleding vezelcement	Conditie: 1
--------------------	-----------------------------------	--------------------

Toelichting	<i>Fibre C van Rieder is geëxtrudeerd glasvezelversterkte beton. Ter plaatse van het rechter gedeelte bij zwembad laat een plaat gedeeltelijk los. Wij adviseren deze plaat opnieuw te bevestigen of vervangen. Wij hebben hiervoor een post opgenomen, maar misschien is dit nog een opleveringspunt voor de bouwcombinatie.</i>
Gebrekk B08GA03	Vuil, aanslag, verkleuring
Intensiteit/Omvang	Laag (beginstadium) / Plaatselijk (2% - 10%)
Conditie	1 Uitstekend
Aspect/Prioriteit	Esthetica / Gering effect

Gebrek B08GB01	Bevestiging secundair manco
Intensiteit/Omvang	Midden (gevorderd stadium) / Incidenteel (<2%)
Conditie	1 Uitstekend
Aspect/Prioriteit	Veiligheid/gezondheid / Ernstig effect

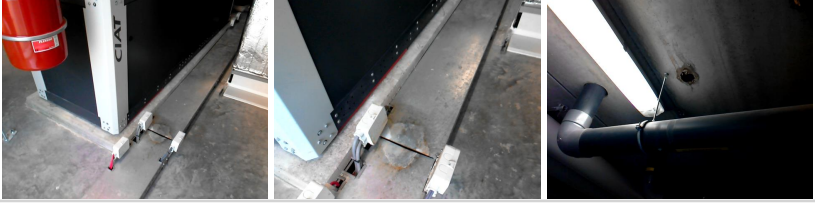
5120.100.00		Opstellings-/stookruimte	Conditie: 2
Opname E.:	i001

Funcatiekl.:	technische ruimte 1.220 (WP/LBK) C0 Installatie		
Toelichting	<p><i>In de technische ruimte 1.220 zijn warmtepompen aanwezig. Naast de warmtepompen zijn lekkagesporen aanwezig. Deze worden veroorzaakt door vochtdruppels welke op het bovenliggend plafond zijn waargenomen.</i></p> <p><i>Wij adviseren om het gebrek binnenkort op te lossen, om eventueel gevolg schade te voorkomen. Hiervoor zijn geen herstelkosten opgenomen, deze kosten vallen onder het dagelijks onderhoud.</i></p>		
Gebrek K00SW50	Lekkage		
Intensiteit/Omvang	Hoog (eindstadium) / Plaatselijk (2% - 10%)		
Conditie	2 Goed		
Aspect/Prioriteit	Veiligheid/gezondheid / Ernstig effect

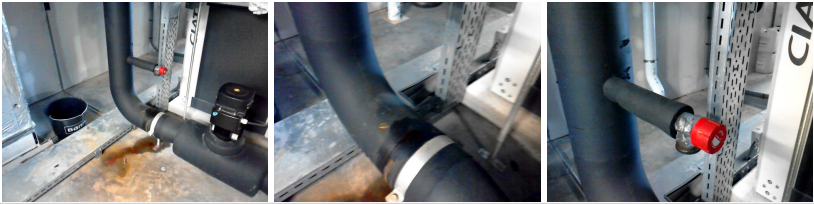
Opname E.:	i001

5531.120.00		Verdeler/verzamelaar gekoeld water	Conditie: 2
-------------	--	------------------------------------	-------------

Functiekl.:	technische ruimte 1.220 (WP/LBK) C0 Installatie	
Toelichting	<p><i>In de technische ruimte 1.220 is een overstort ventiel bij de warmtepomp aanwezig. Op het overstort ventiel is geen afvoerleiding aangebracht. Hierdoor ontstaat er incidenteel wateroverlast met bijbehorende gevolgen.</i></p> <p><i>Wij adviseren om het gebrek binnenkort op te lossen, door bijvoorbeeld een afvoerleiding aan te brengen. Hiervoor is een herstelpost opgenomen in het plan.</i></p>	
Gebrek K05SW01	Lekkage aan aansluiting leidingverbinding en/of verbinding appendage	
Intensiteit/Omvang	Hoog (eindstadium) / Plaatselijk (2% - 10%)	
Conditie	2 Goed	
Aspect/Prioriteit	Vervolgschade / Gering effect

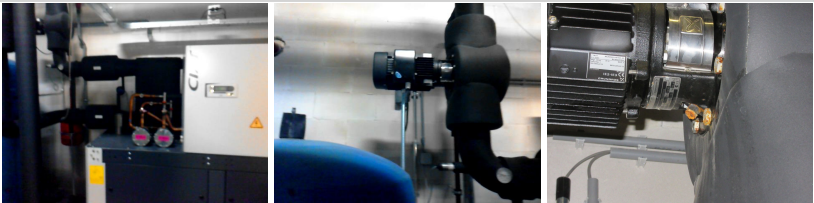
5531.316.00	Circulatiepomp koudedistributie STD DN65	Conditie: 3
Opname E.:	i004

Functiekl.:	technische ruimte 2.203 (TSA/WP) C0 Installatie	
Toelichting	<p><i>In de technische ruimte 2.203 is bij de warmtepomp een circulatiepomp aanwezig. Er is corrosie aangetroffen.</i></p> <p><i>Wij adviseren het geconstateerde gebrek te herstellen tijdens het dagelijks onderhoud.</i></p> <p><i>Merk Grundfos, bouwjaar 2013.</i></p>	
Gebrek K07EM01	Corrosie	
Intensiteit/Omvang	Hoog (eindstadium) / Plaatselijk (2% - 10%)	
Conditie	3 Redelijk	
Aspect/Prioriteit	Vervolgschade / Matig effect
