Fotoreportage asbestverontreiniging Melissant

Onderzoek **VISUELE INSPECTIE (buitensituatie)**
 Type onderzoek **Visuele inspectie na asbestverwijdering conform NEN-2990**
 Type sanering **Klasse 2A**
 Doel onderzoek **Door middel van een visuele inspectie bepalen of het gebied zonder gebruik van persoonlijke beschermingsmiddelen kan worden betreden.**
 Datum inspectie **09-04-2018**
 Adres **Achterweg 8, Melissant**

Rapportnummer
 VBU-COP-INS
 18-00011623-SI

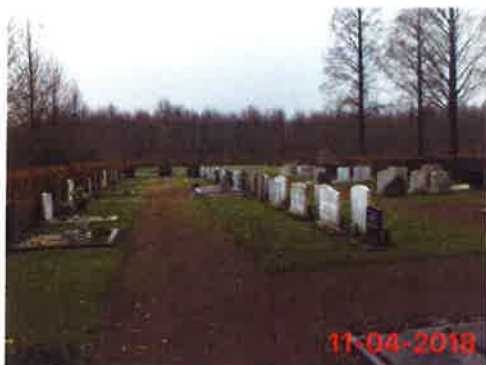
Foto 1

Bron 2 (restanten golfplaat) is verwijderd. Na saneren blijft er een ruw oppervlakte achter met gaten, kieren, scheuren en ruwe delen.

Er is beperkte inspectie mogelijk tot de direct waarneembare oppervlak en tot op het moment van de visuele inspectie aanwezige toplaag.

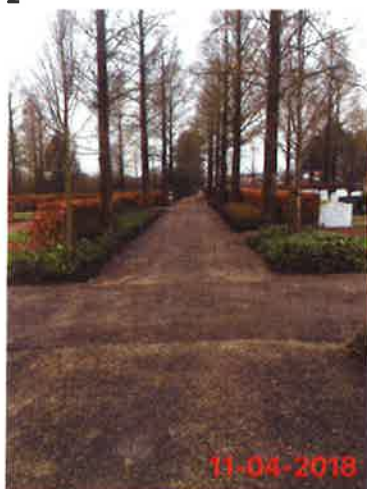
Foto 2

De paden zijn na de eindcontrole (zie bovenstaand rapport) geasfalteerd.

Onder het asfalt is geen inspectie mogelijk.

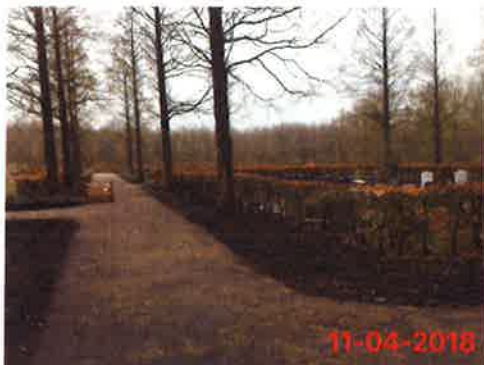
Foto 1

**Rechterzijde kerkhof.
Zie rapport VBU-COP-INS- 18-00000915-SL en VBU-COP-INS- 18-00001246-SL.**

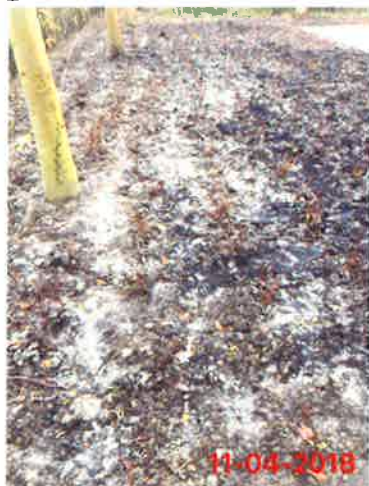
Foto 2

Diverse vegetatie is verwijderd.

**Er is beperkte inspectie mogelijk tot de direct
waarneembare oppervlak en tot op het moment van
de visuele inspectie aanwezige toplaag.**

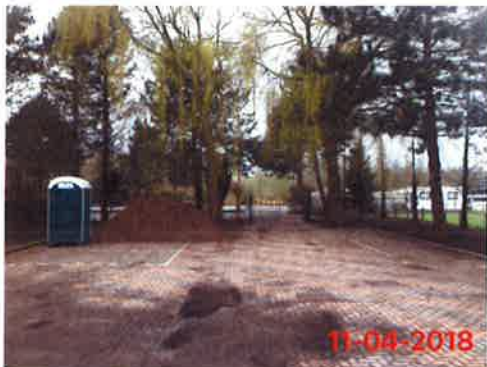
Foto 1

Entree kerkhof, zie rapport VBU-COP-INS-18-00002258-SL.

Er is beperkte inspectie mogelijk tot de direct waarneembare oppervlak en tot op het moment van de visuele inspectie aanwezige toplaag.

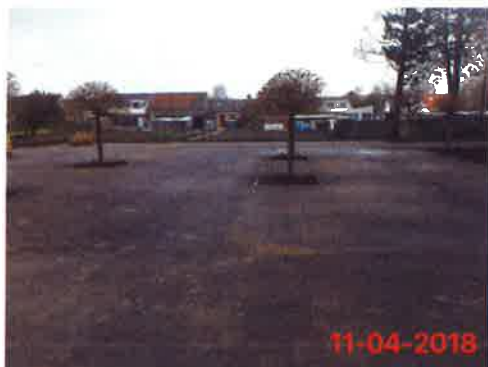
Foto 2

Het parkeerterrein is na de eindcontrole (zie bovenstaand rapport) geasfalteerd.

Onder het asfalt geen inspectie mogelijk.

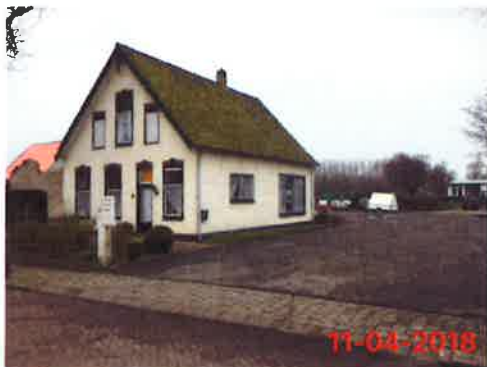
Foto 1

**Woning achterweg nr 4 met terrein brandhaard.
Zie de rapporten VBU-COP-INS- 18-00002957-SL,
VBU-COP-INS- 18-00005915-SL**

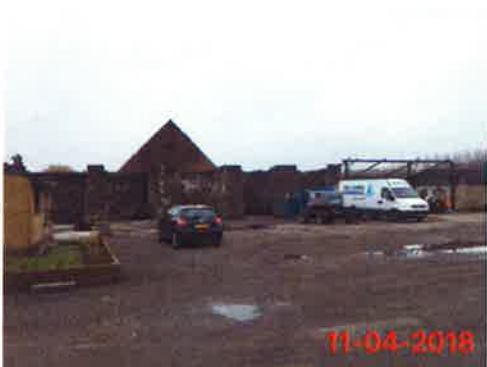
Foto 2

**Bron 1 (restanten golfplaat) is verwijderd. Na saneren
blijft er een ruw oppervlakte achter met gaten, kieren,
scheuren en ruwe delen.**

**Er is beperkte inspectie mogelijk in gaten, kieren,
scheuren en ruwe delen tot de waarneembare
oppervlakte.**

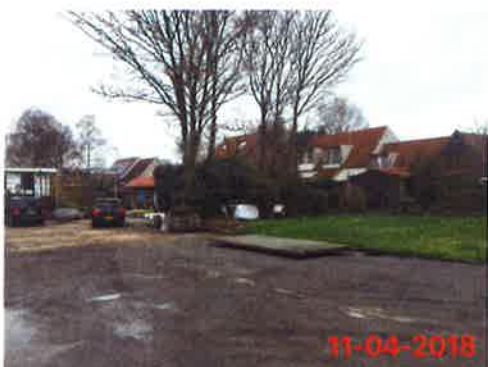
Foto 3

Het volledige gebied is geïnspecteerd.

**Er is beperkte inspectie mogelijk in gaten, kieren,
scheuren en ruwe delen tot de waarneembare
oppervlakte.**

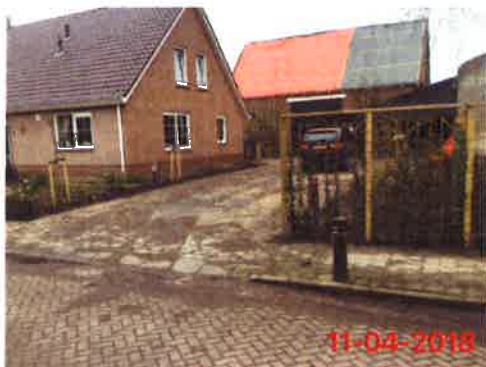
Foto 1

Oprit naast woning nr 8, zie rapport VBU-COP-INS-18-00002259-SL

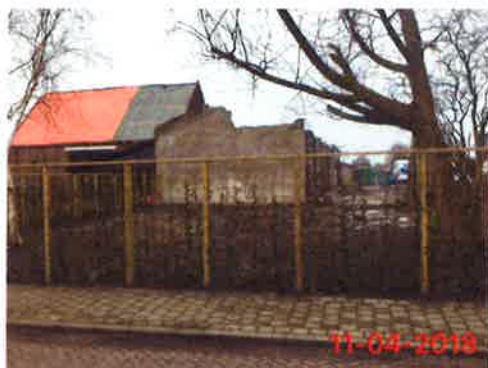
Foto 1

**Maaiveld tussen woning nr 4 en 8.
Zie rapport VBU-COP-INS- 18-00004530-SL**

**Er is beperkte inspectie mogelijk tot de direct
waarneembare oppervlak en tot op het moment van
de visuele inspectie aanwezige toplaag.**

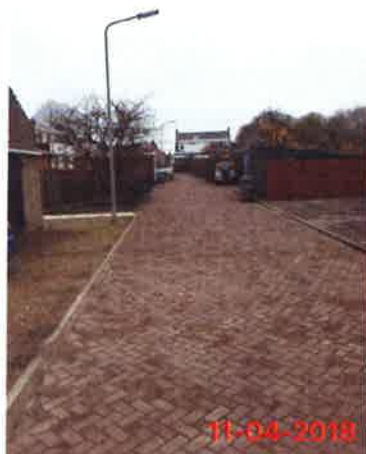
Foto 1

Achterweg en woningen zie rapportages Déetect en VBU-COP-INS- 18-00004832-SL

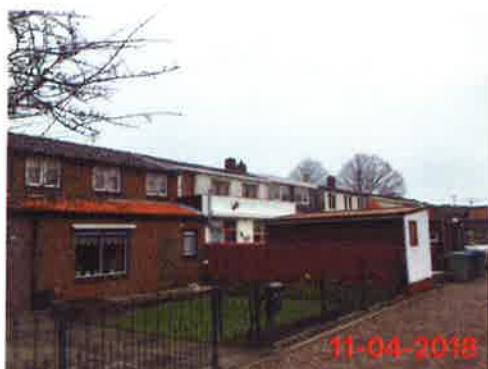
Foto 2

Er zijn diverse woningen in de gebied aanwezig. Het maaiveld en de daken zijn geïnspecteerd.

Er is beperkte inspectie mogelijk tot de direct waarneembare oppervlak en tot op het moment van de visuele inspectie aanwezige toplaag.

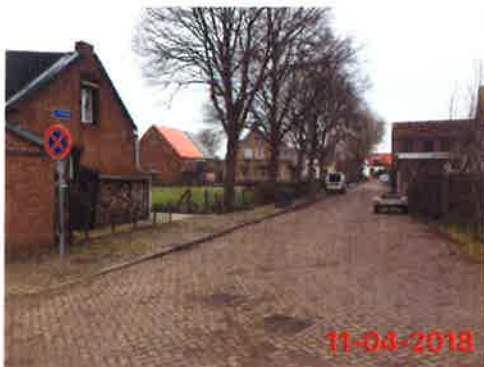
Foto 1

**Achterweg.
Zie rapportage Déetect**

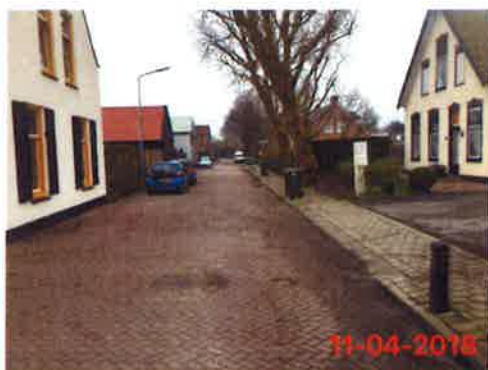
Foto 2

De weg is volledig geïnspecteerd.

**Er zijn een aantal afvoeren in de straat aanwezig, in
deze afvoeren is geen inspectie mogelijk.**

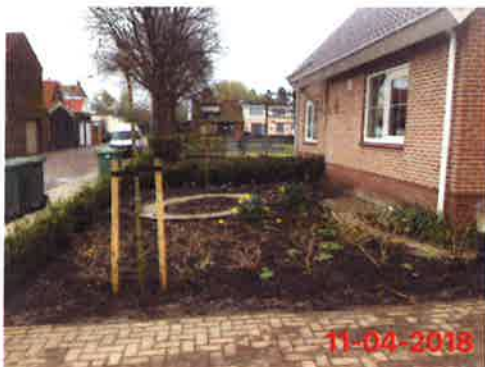
Foto 1

**Achterweg nr 8
Zie rapport VBU-COP-INS- 18-00007094-SL, VBU-COP-INS- 18-00001842-SL, VBU-COP-INS- 18-00001125-SL, VBU-COP-INS- 18-00002259-SL**

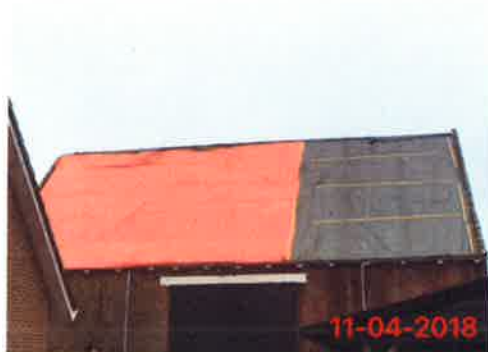
Foto 2

Ivm een aangetroffen besmetting onder de dakpannen zijn de pannen van de schuur en het woonhuis verwijderd.

Na de eindcontrole (zie bovenstaand rapport) is het dak afgezeild.

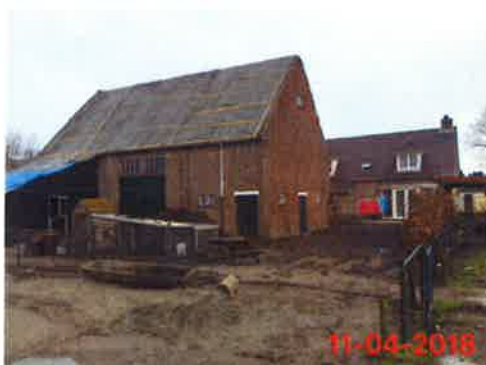
Foto 3

Het volledige terrein is geïnspecteerd.

Er is beperkte inspectie mogelijk in gaten, kieren, scheuren en ruwe delen tot de waarneembare oppervlakte.

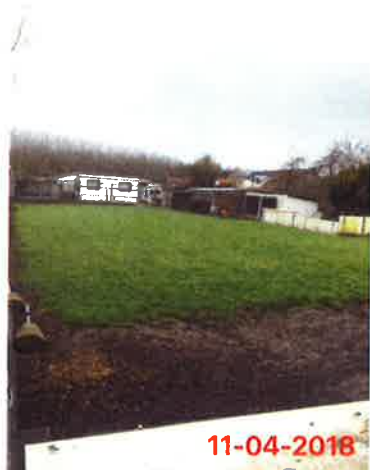
Foto 1

**Moestuinen en achtertuin Plein 7.
Zie rapport VBU-COP-INS- 18-00005916-SL**

**Er is beperkte inspectie mogelijk tot de direct
waarneembare oppervlak en tot op het moment van
de visuele inspectie aanwezige toplaag.**

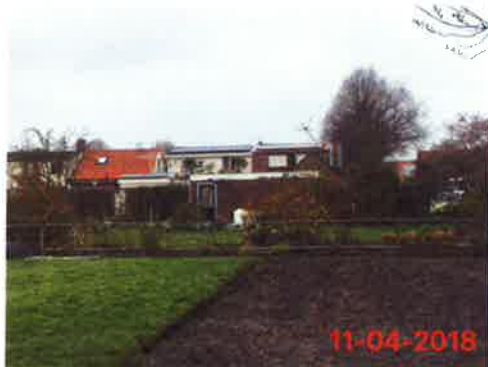
Foto 2

**In dit gebied zijn een tweetal vijvers aanwezig, een
onderzoek NTA 5727 wordt geadviseerd**

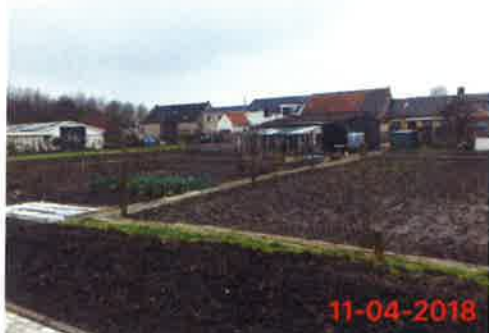
Foto 3

Het gebied is volledig geïnspecteerd.

**Er is beperkte inspectie mogelijk tot de direct
waarneembare oppervlak en tot op het moment van
de visuele inspectie aanwezige toplaag.**

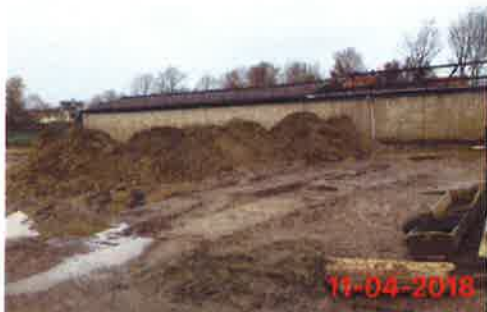
Foto 1

Bevindingen visuele inspectie ten tijde van inspectie (momentopname)
Paardenbak VBU-COP-INS- 18-00009780-SL

Tijdens saneren is de toplaag van de paardenbak verwijderd, na de vrijgave (zie bovenstaand rapport) is er begonnen om de paardenbak op te hogen.

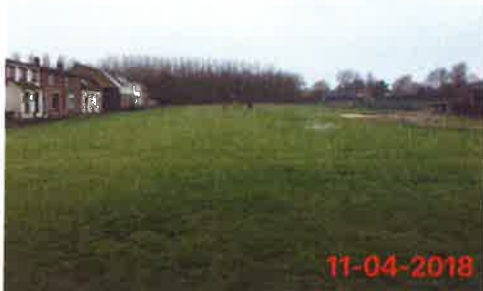
Foto 1

**Weide naast achterweg nr 8.
Zie rapport VBU-COP-INS- 18-00010261-SL, VBU-COP-INS- 18-00002101-SL**

Er is beperkte inspectie mogelijk tot de direct waarneembare oppervlak en tot op het moment van de visuele inspectie aanwezige toplaag.

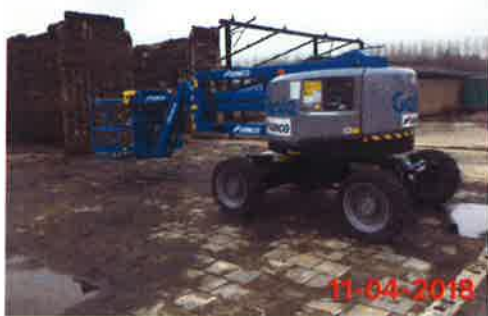
Foto 2

Tijdens de eindinspectie is gebruik gemaakt van een hoogwerker.

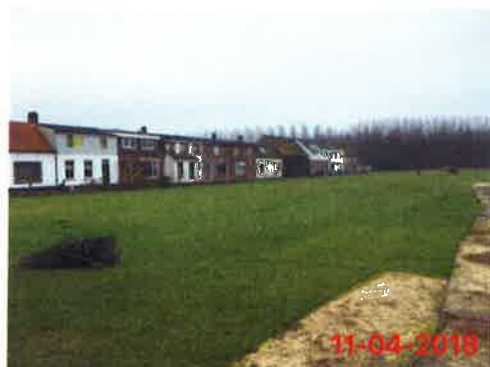
Foto 3

Tijdens de volledige eind inspectie zijn er naast de omschreven toepassingen geen asbesthoudende en/of asbestverdachte materialen, restanten en/of vezelstructuren waargenomen.
