## Inspectierapport SCOPE 12

## Pv installatie

aan de **Siersteenlaan 480**  
te **Groningen**

Datum inspectierapport: 9-4-2021  
Rapportnummer: EL21011310

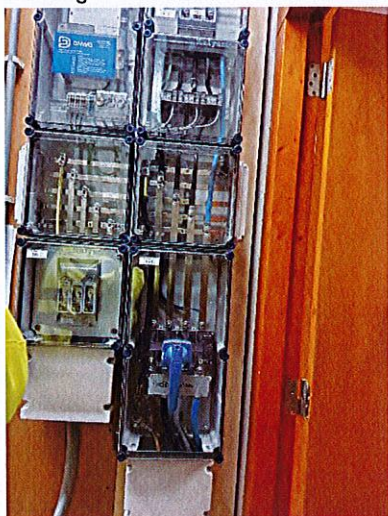
**Foto verdeelinrichting**

Hvk

400 Amp.

Er zijn geen afwijkende waarden gemeten.

Er zijn geen afwijkingen geconstateerd.

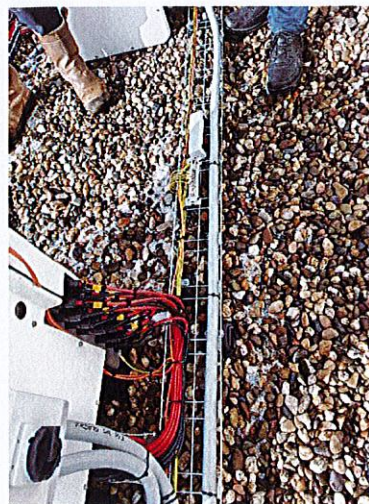
01

**Locatie**  
Dak

**Onderdeel**  
Functionele vereffening

De vereffening is onderbroken, of ontbreekt.

R2

**Ernstig risico**

CV-I Aanwezigheid en geschiktheid van beschermingsleidingen, met inbegrip van basis- en aanvullende vereffeningsleidingen (zie hoofdstuk 54);

aangepast.

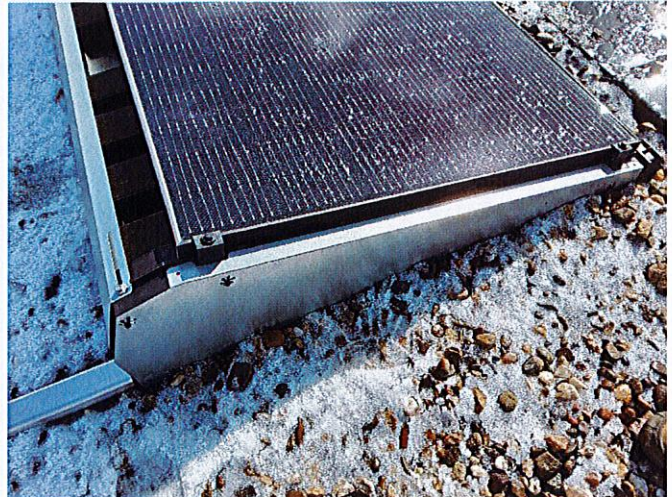
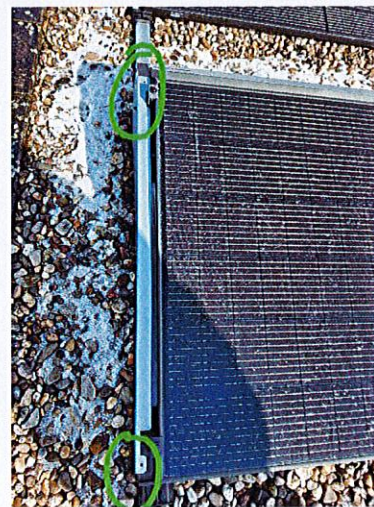
02

Dak

Onderconstructie

Borgbout(en) van de zijplaten ontbreken.

R3

Matig risico

CV-f Keuze van het elektrisch materieel en de juiste beschermingsmaatregelen met betrekking tot de uitwendige invloeden (zie rubriek 422, 512.2 en rubriek 522);

*aange past*

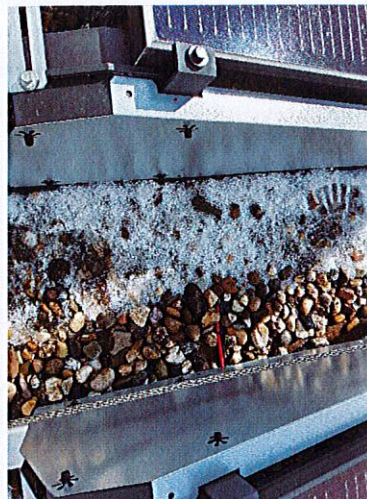
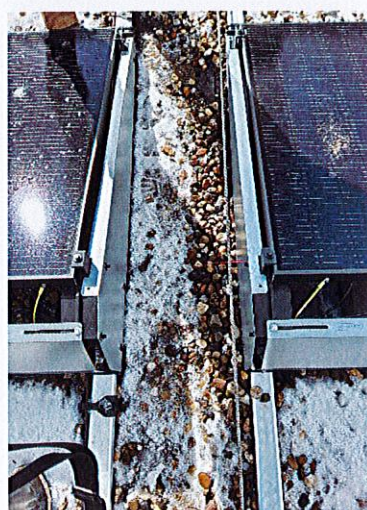
03

Dak

DC-connectoren

De kabels zijn niet deugdelijk bevestigd. (lopen onder de onderconstructie door)

R2

CV-f Keuze van het elektrisch materieel en de juiste beschermingsmaatregelen met betrekking tot de uitwendige invloeden (zie rubriek 422, 512.2 en rubriek 522);

**Classificatie***aan gefast*

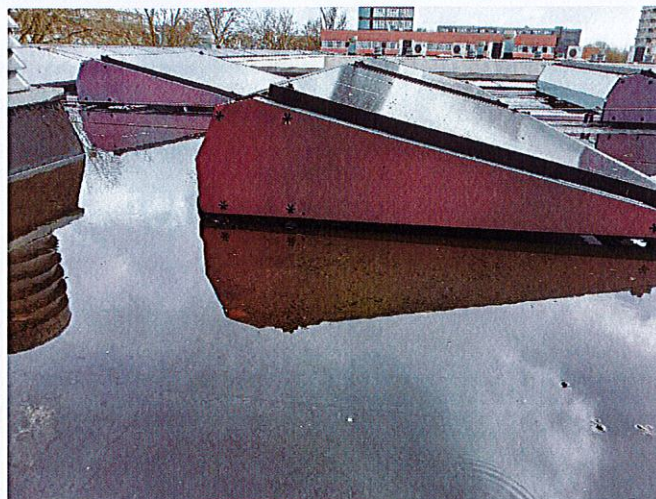
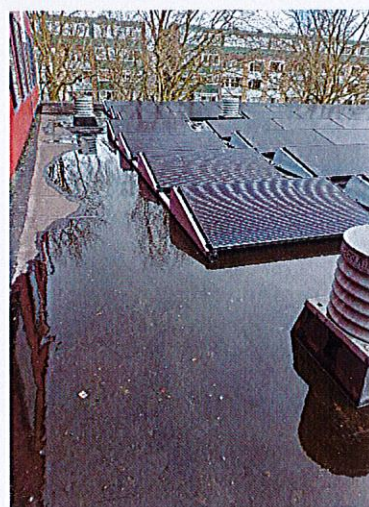
04

**Locatie**  
Dak

**Onderdeel**  
Dak constructie

Er bevindt zich behoorlijk wat water midden op het dak.

N.O.

CV-f Keuze van het elektrisch materieel en de juiste beschermingsmaatregelen met betrekking tot de uitwendige invloeden (zie rubriek 422, 512.2 en rubriek 522);

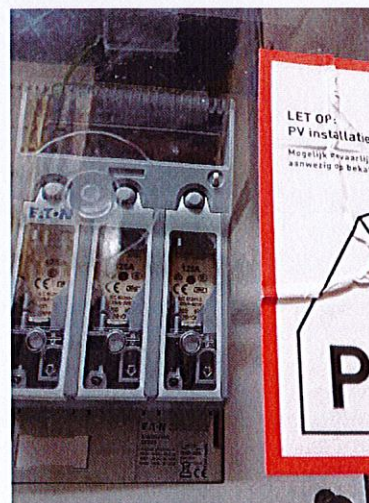
05

**Locatie**  
HVK

**Onderdeel**  
Beveiligingen

Met de ontwerpstroom van de omvormers is mogelijk onvoldoende rekening gehouden met de gelijktijdigheidsfactor van de componenten in de verdeelinrichting conform de NEN-EN-IEC 61439.

Met een berekening zal moeten worden aangetoond dat componenten niet te zwaar belast worden en daarmee mogelijk ongewenste opwarming met zich meebrengt.

N.O.

CV-d Keuze en instelling van beveiligings- en bewakingstoestellen (zie hoofdstuk 53);

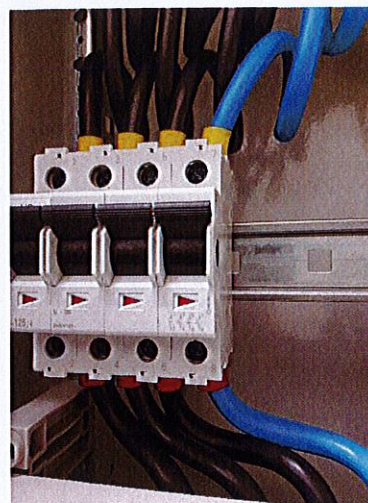
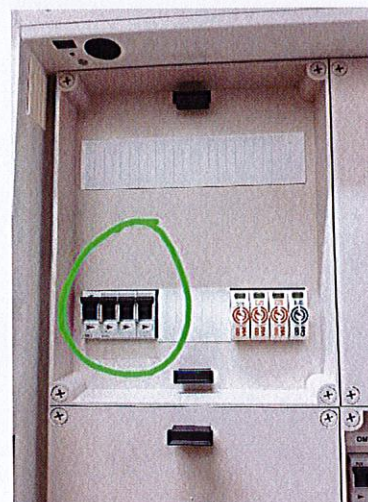
06

Locatie  
VK PVOnderdeel  
Lastscheider**Omschrijving**

2x lac (72,5A omvormer) is 145A Lastscheider is 125A

R2

CV-c Keuze van geleiders in verband met de hoogste toelaatbare stroom en het spanningsverlies (zie hoofdstuk 43 en de rubrieken 523 en 525);

*Lastscheider is vervangen door een 160A.  
zie foto in bijlage (punt 06)*
