#### Boom 1 Pasteurstraat t.h.v. huisnr. 4

### Boom 2 Pasteurstraat t.h.v. huisnr. 5

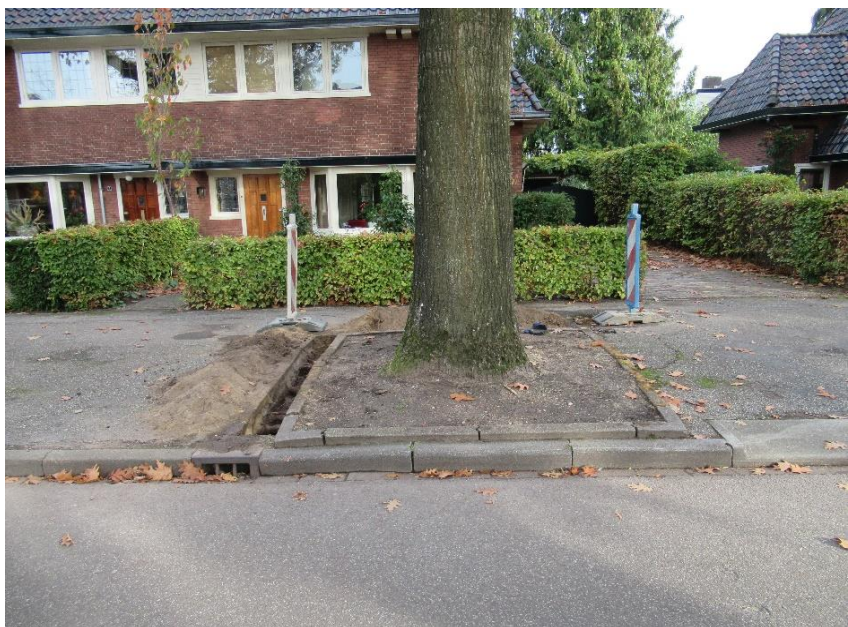
Twee proefsleuven gegraven onder verharding tegen opsluitband achter en naast boomspiegel. Tot op een diepte van 25 cm intensieve beworteling aangetroffen. Grovere (stabiliteits)wortels met een diameter van > 5 cm op een diepte van minimaal 15 cm onder bovenkant verharding.

Foto: locaties proefsleuven boom 1

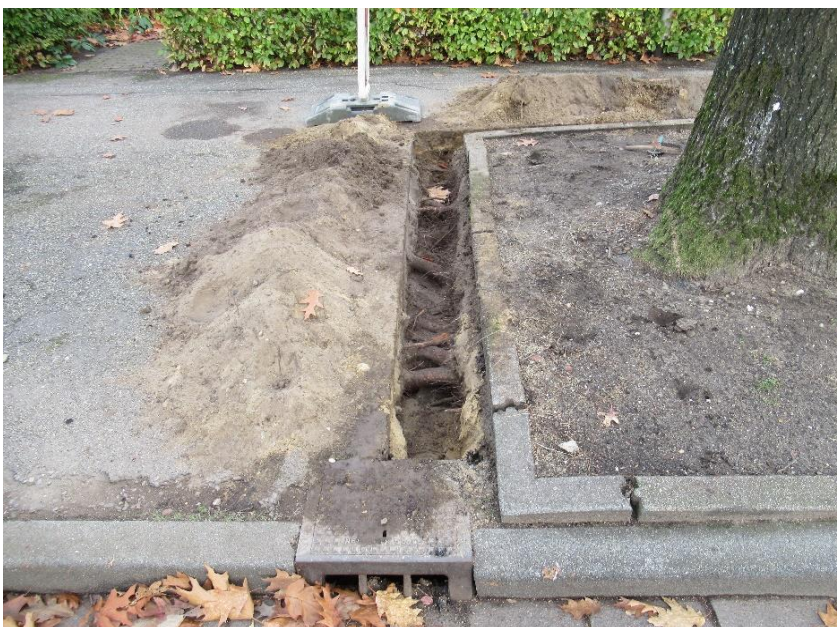
Foto: proefsleuf zijkant haaks op de weg

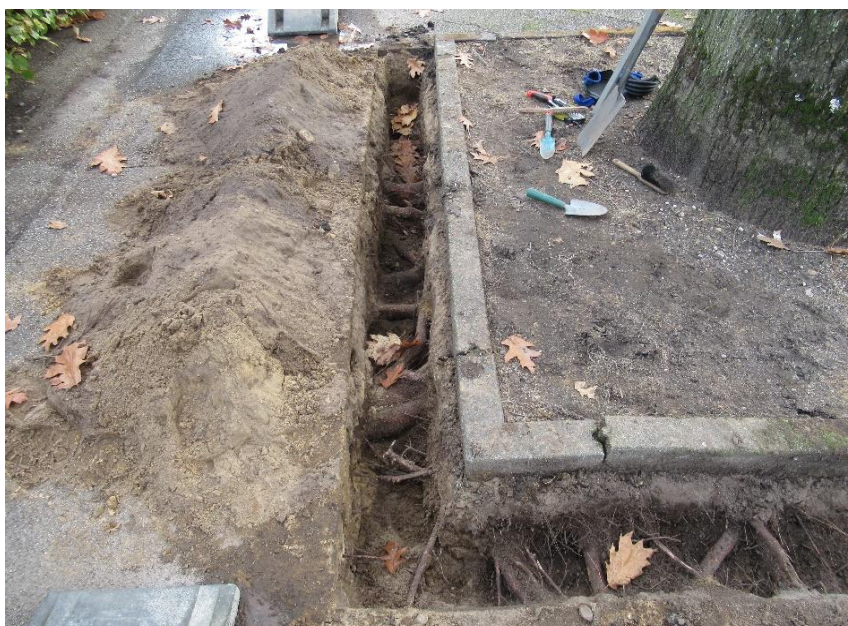
Foto: proefsleuf achterzijde evenwijdig aan weg

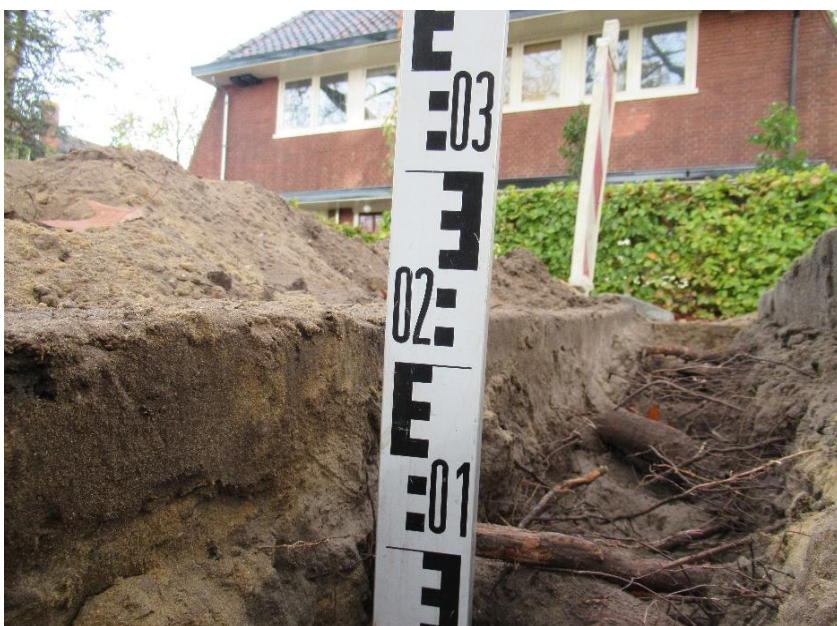
Foto: diepte grovere (stabiliteits)wortels

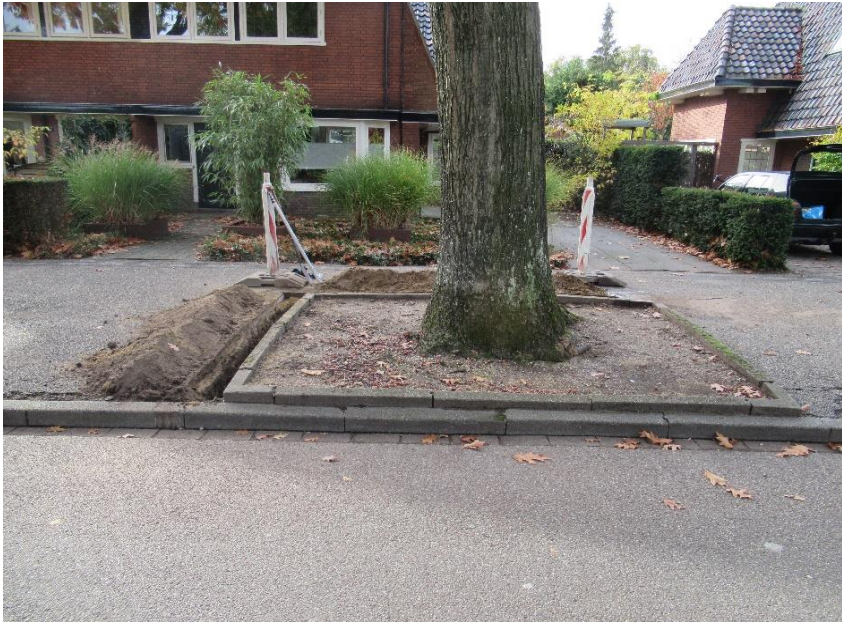
Twee proefsleuven gegraven onder verharding tegen opsluitband achter en naast boomspiegel. Tot op een diepte van 25 cm sprake van matig intensieve beworteling. Grovere (stabiliteits)wortels met een diameter van > 5 cm op een diepte van minimaal 15 cm onder bovenkant verharding.

Foto: locaties proefsleuven boom 2

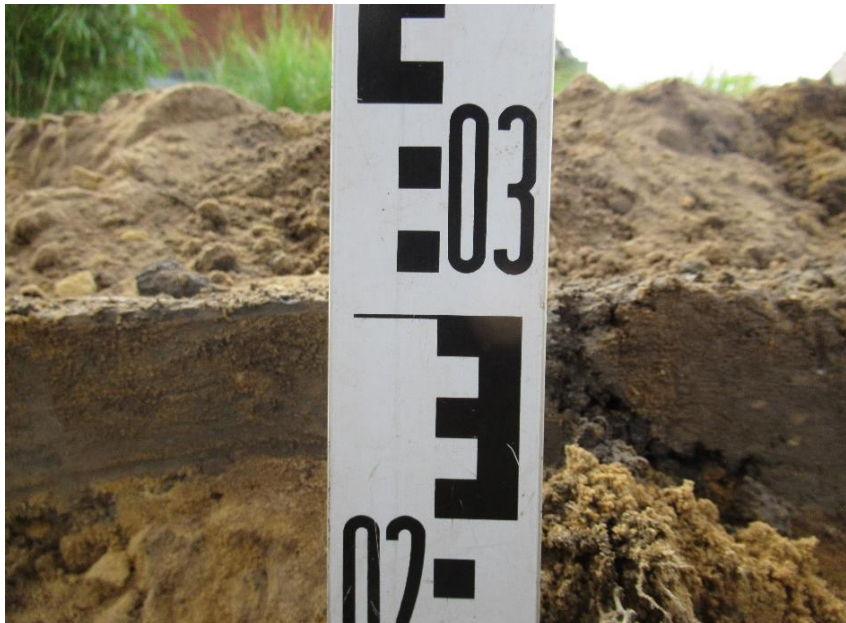
Foto: diepte grovere (stabiliteits)wortels

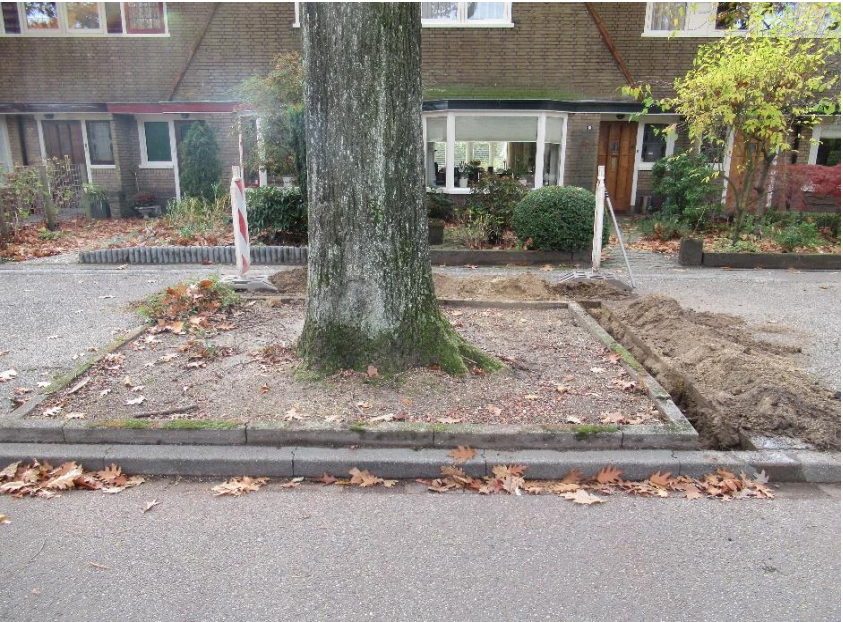
Twee proefsleuven gegraven onder verharding tegen opsluitband achter en naast boomspiegel. Tot op een diepte van 25 cm sprake van zeer extensieve beworteling. Enkele grovere (stabiliteits)wortel met een diameter van > 5 cm aangetroffen op een diepte van 20 cm onder bovenkant verharding.

Foto: locaties proefsleuven boom 3

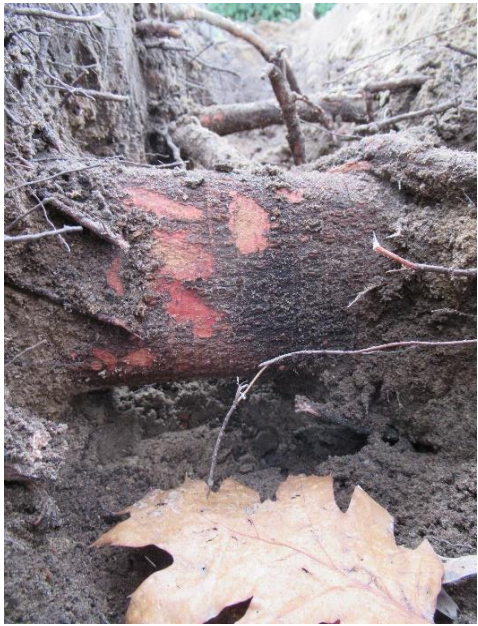
Foto: zijaanzicht stabiliteitswortel

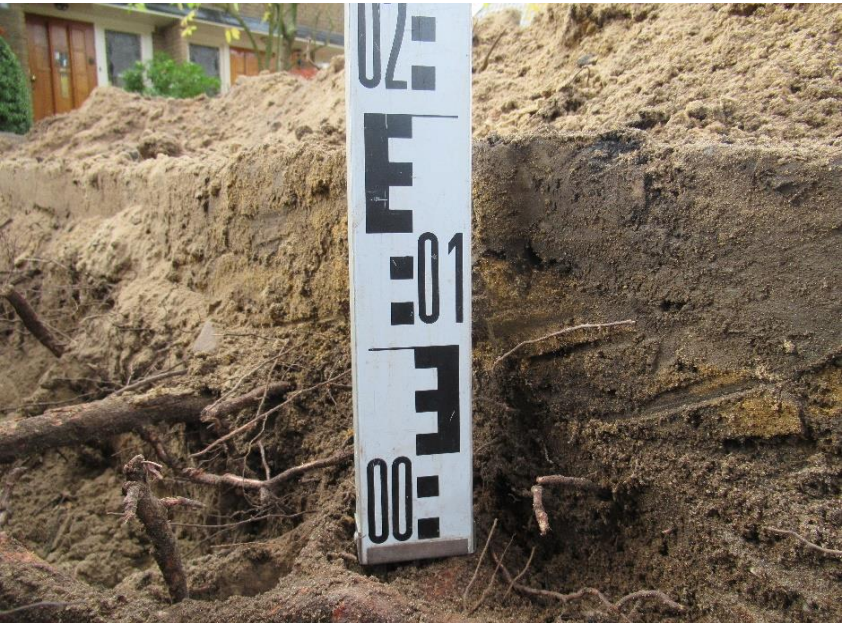
Foto: diepte stabiliteitswortel

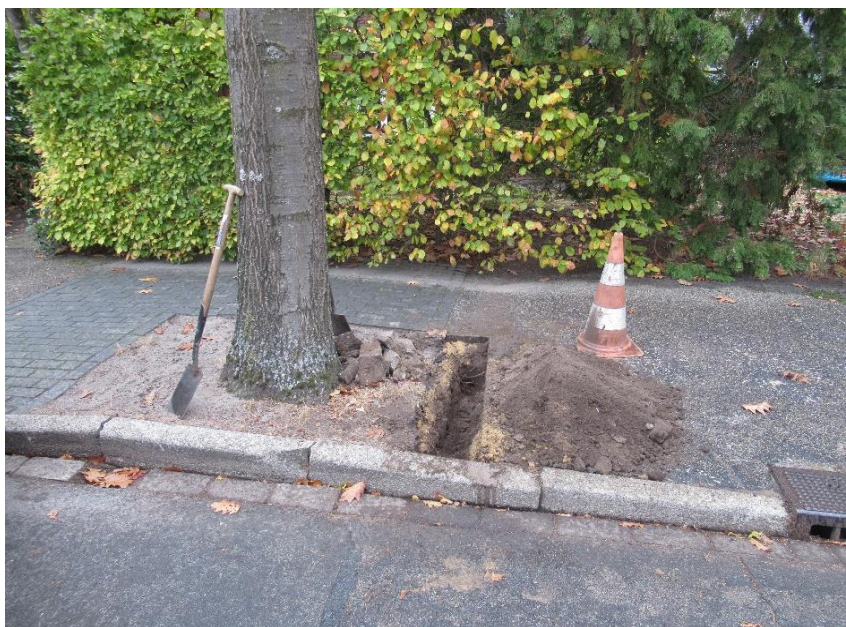
I.v.m. reeds deels aanwezige klinkervarding een proefsleuf gegraven onder verharding tegen opsluitband naast boomspiegel. Tot op een diepte van 20 cm slechts zeer extensieve beworteling aangetroffen, met een maximale diameter van 3 cm.

**Foto:** locatie proefsleuf boom 4

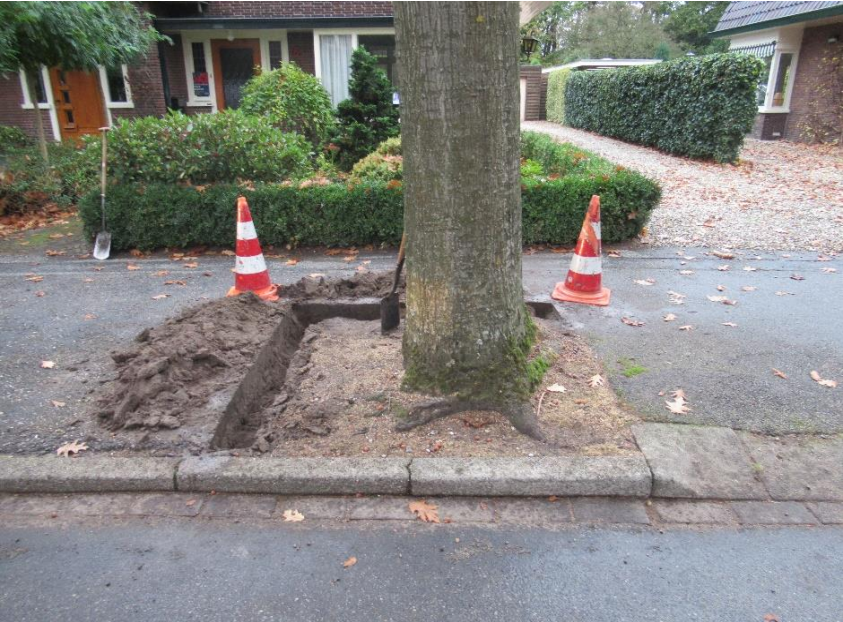
Twee proefsleuven gegraven onder verharding tegen opsluitband achter en naast boomspiegel. In sleuf naast boomspiegel geen noemenswaardige beworteling aanwezig. In sleuf aan achterzijde echter 3 zeer forse oppervlakkig groeiende stabiliteitswortels aangetroffen met een diameter van minimaal 15 cm. Deze wortels bleken allen echter deels aangetast/gerot te zijn. Gelet op het zichtbare herstelwerk van het aanwezige asphalt, zijn deze wortels vermoedelijk al beschadigd geraakt tijdens het aanleggen van kabels/leidingen onder trottoir aan zijde erfgrans (zie *markering op foto 3*)

Foto: locaties proefsleuven boom 5

| Boomnr. | Projectinvloed |
|---|---|
| 5 | Aanzienlijk tot onhoudbaar |

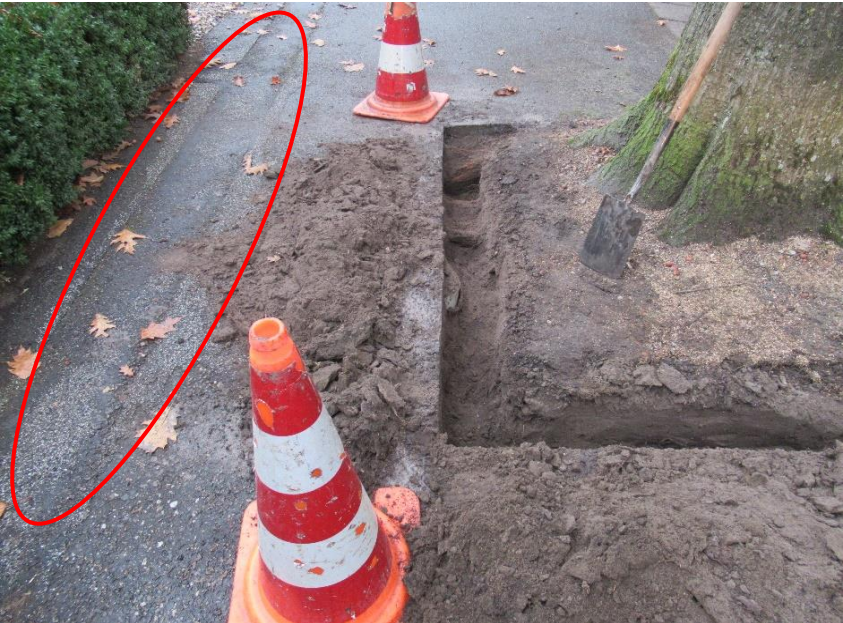
Foto: proefsleuf achterzijde evenwijdig aan weg

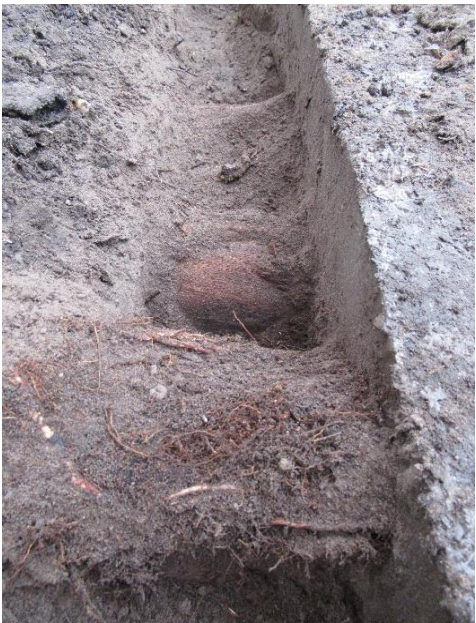
Foto: zeer oppervlakkig groeiende stabiliteitswortels

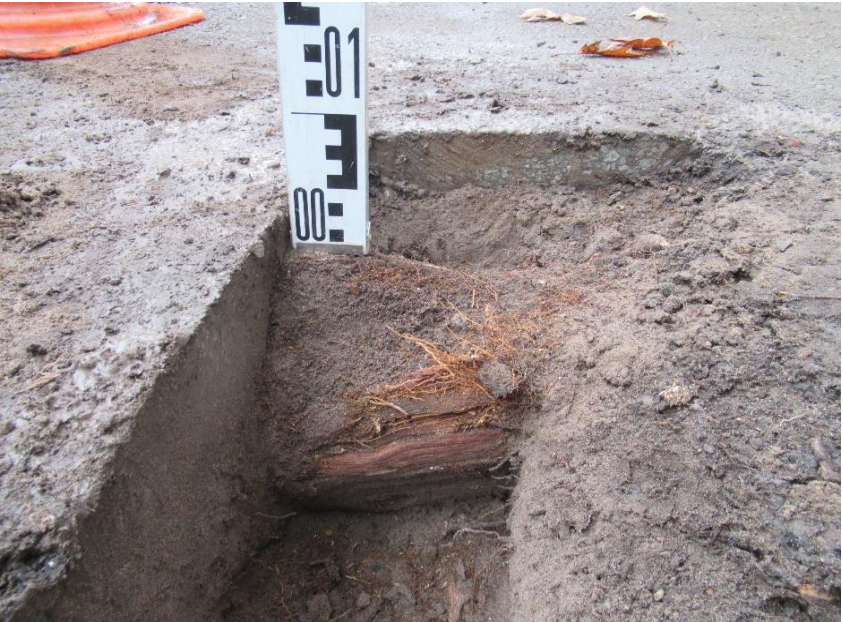
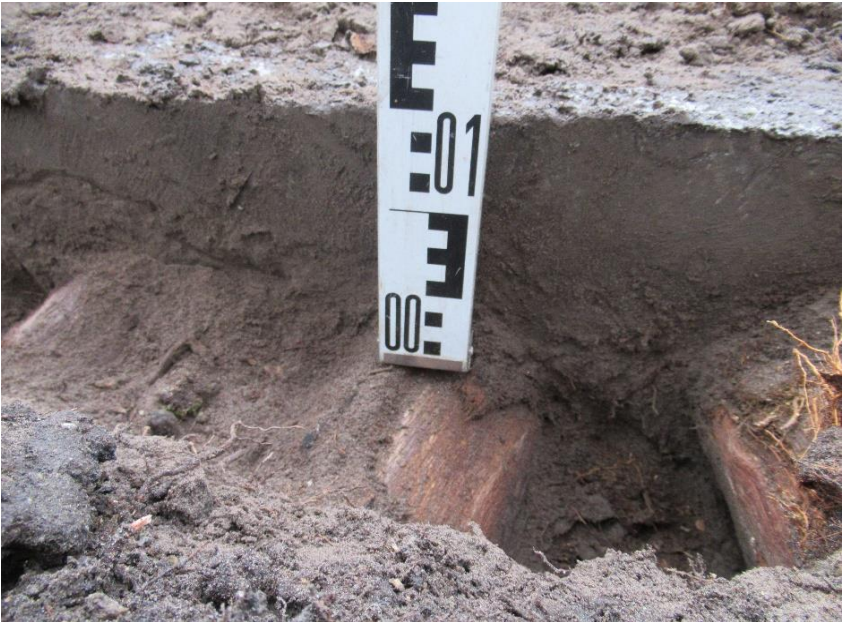
Foto: diepte grovere (stabiliteits)wortels

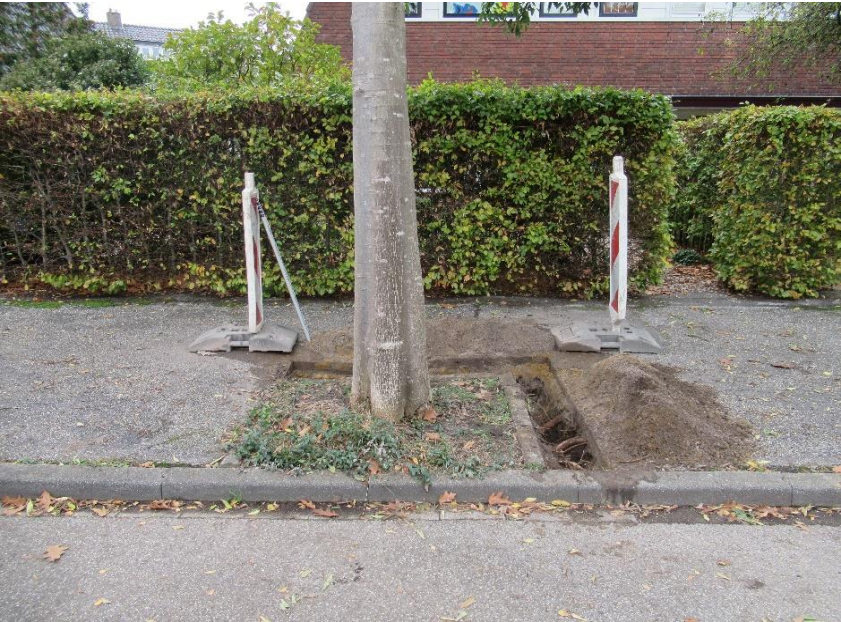
Twee proefsleuven gegraven onder verharding tegen opsluitband achter en naast boomspiegel. Tot op een diepte van 25 cm sprake van extensieve beworteling. Twee grovere wortels aanwezig direct onder verharding met een diameter van ca 5 cm. Deze wortels veroorzaken duidelijk zichtbare bestratingsopdruk (zie *inzet foto 5*). Enkele stabiliteitswortel aangetroffen op een diepte van 20 cm onder bovenkant verharding. Deze wortel veroorzaakt buiten proefsleuf echter forse bestratingsopdruk (zie *foto 9*), dus bevindt zich ter plaatse vrijwel zeker dichter aan de oppervlakte.

Foto: locaties proefsleuven boom 6

| Boomnr. | Projectinvloed |
|---|---|
| 6 | Aanzienlijk |

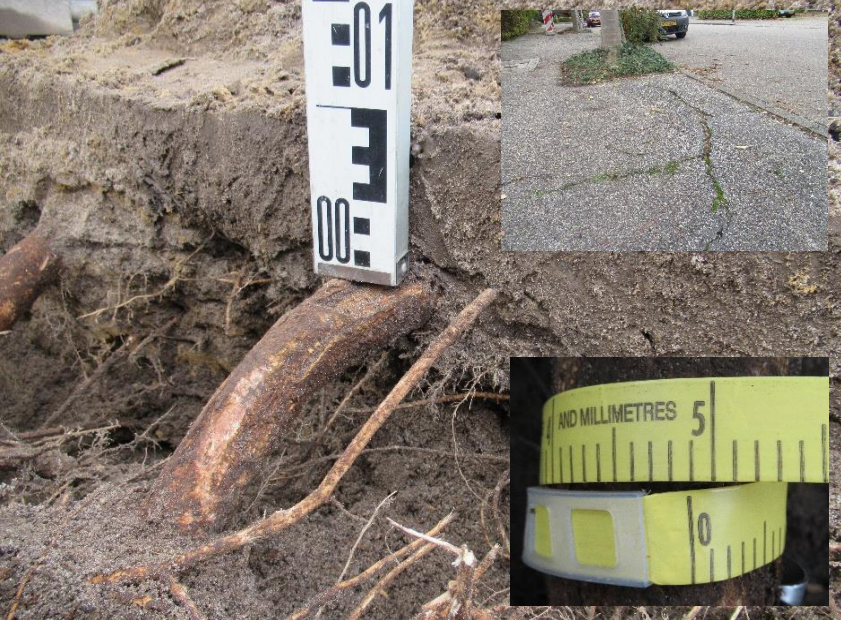
Foto: zeer oppervlakkig groeiende grovere wortels

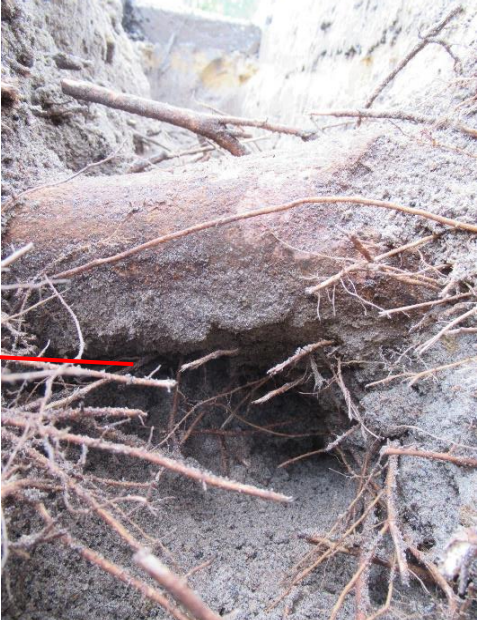
Foto: zij aanzicht stabiliteitswortel

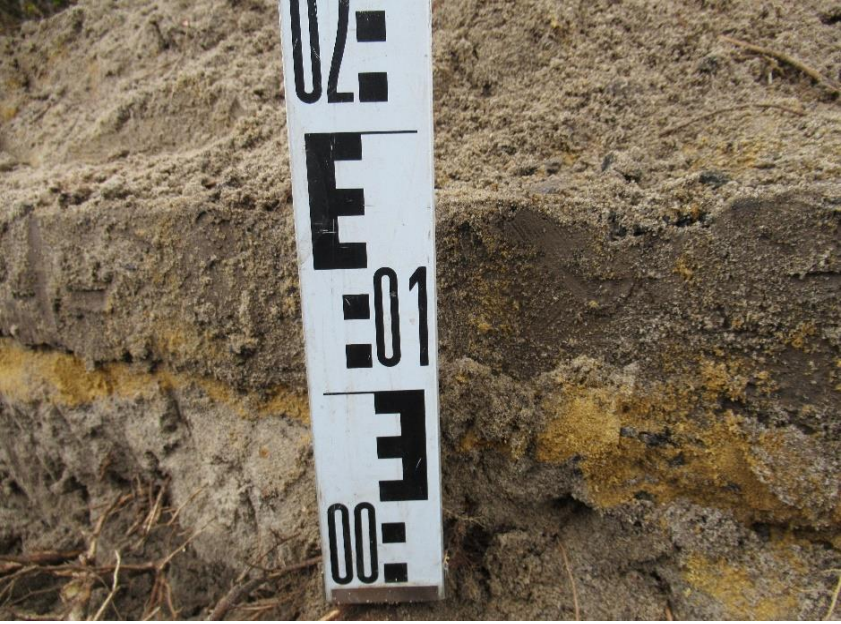
Foto: diepte stabiliteitswortel

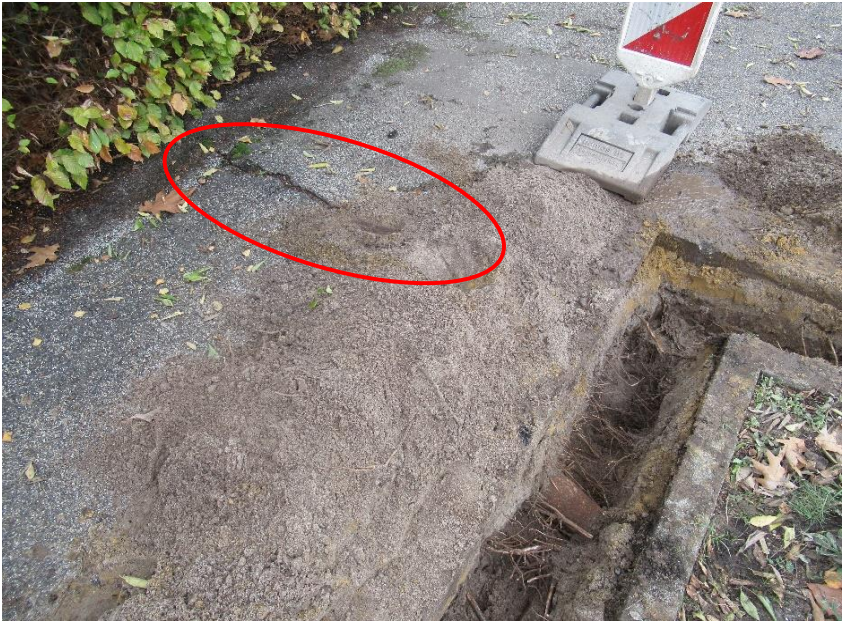
Foto: zichtbare bestratingsopdruk

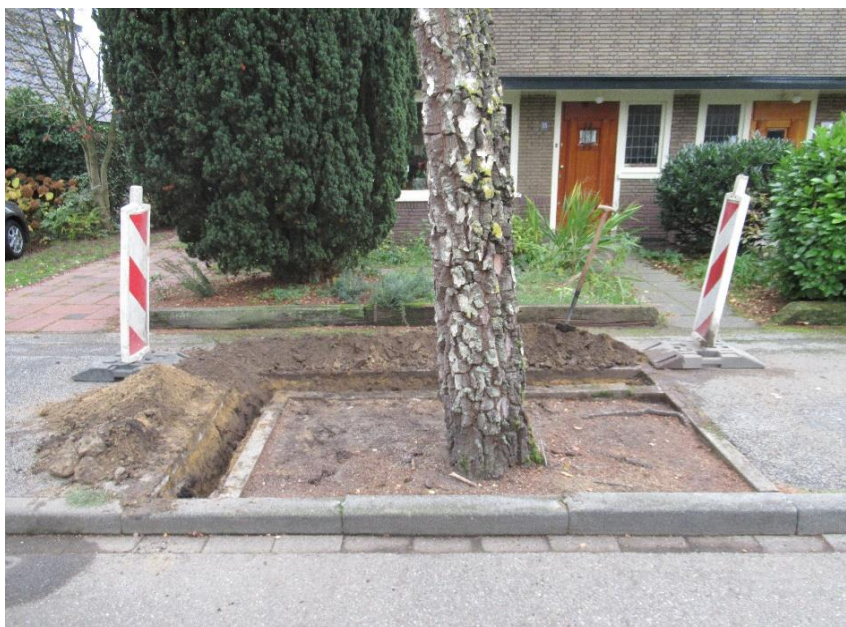
Twee proefsleuven gegraven onder verharding tegen opsluitband achter en naast boomspiegel. Tot op een diepte van 25 cm geen noemenswaardige beworteling aangetroffen.

**Foto:** locaties proefsleuven boom 7

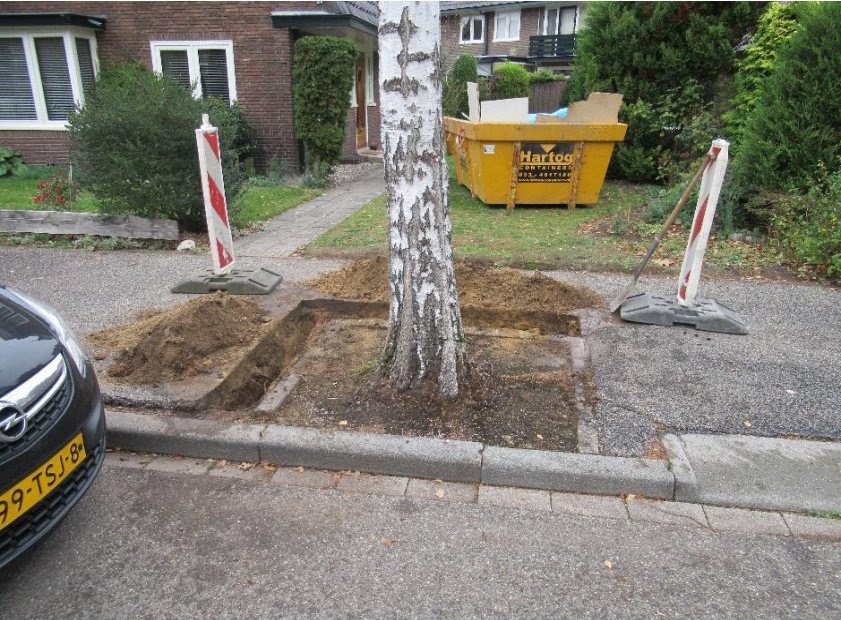
Twee proefsleuven gegraven onder verharding tegen opsluitband achter en naast boomspiegel. Tot op een diepte van 25 cm sprake van zeer extensieve beworteling. Direct onder verharding slechts een forsere wortel aangetroffen met een diameter van bijna 5 cm.

Foto: locaties proefsleuven boom 8

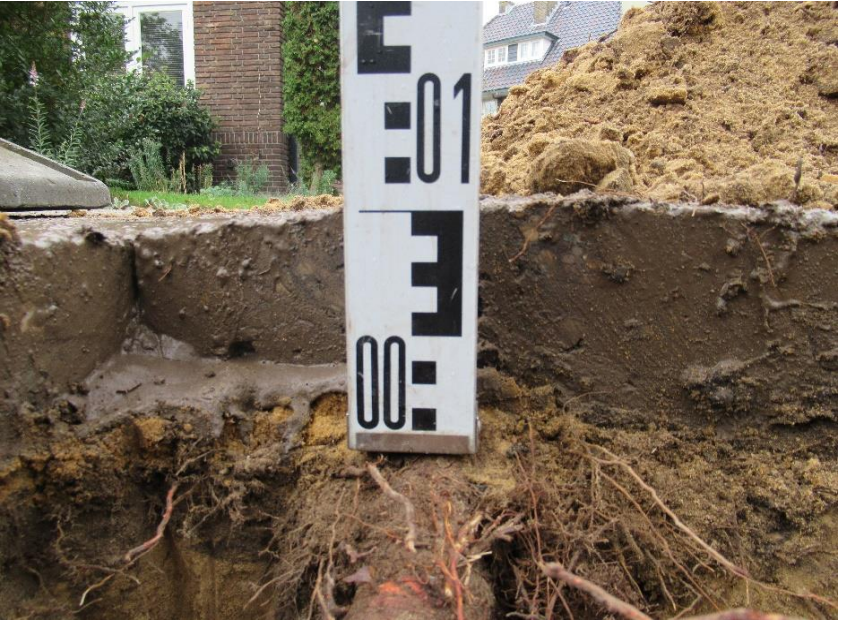
Foto: zeer oppervlakkig groeiende grovere wortel

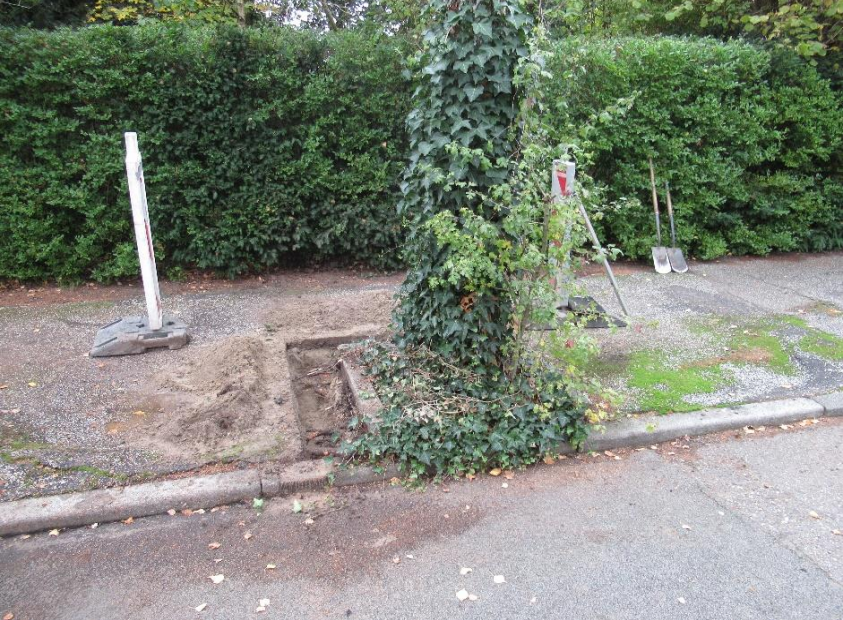
Twee proefsleuven gegraven onder verharding tegen opsluitband achter en naast boomspiegel. Tot op een diepte van 25 cm sprake van matig intensieve beworteling. Direct onder verharding twee forsere wortels aanwezig met een diameter van bijna 6 cm. Deze wortels veroorzaken duidelijk zichtbare bestratingsopdruk (zie *inzet foto 6 en 7*). Overig geen noemenswaardige beworteling aangetroffen of op een diepte van > 20 cm.

Foto: locaties proefsleuven boom 9

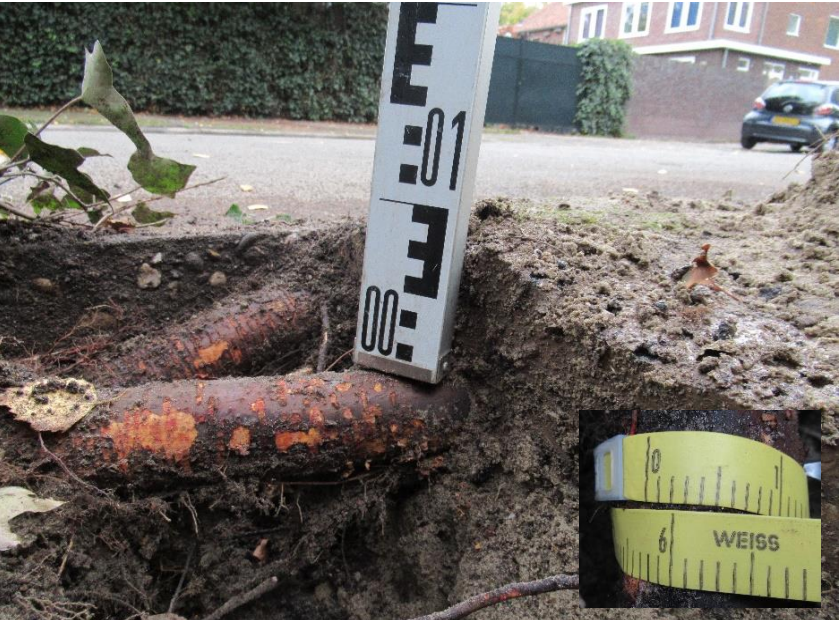
Foto: zeer oppervlakkig groeiende grovere wortels

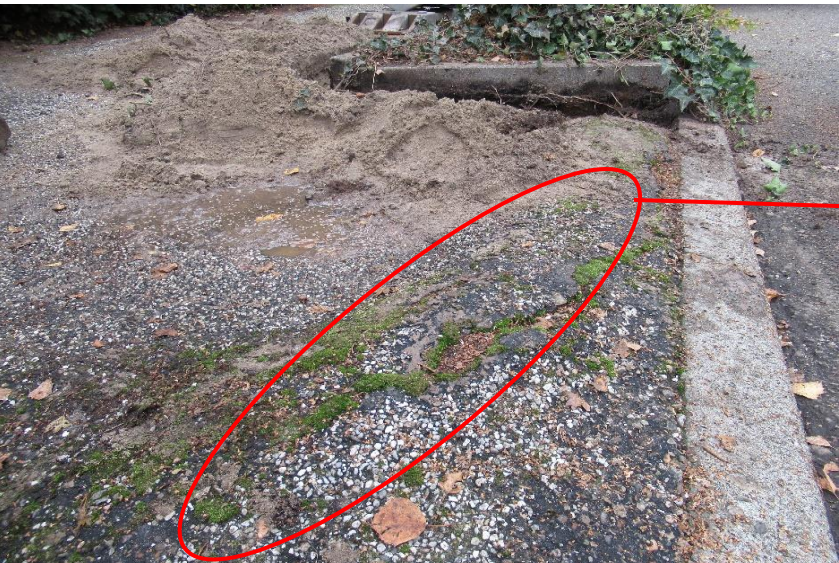
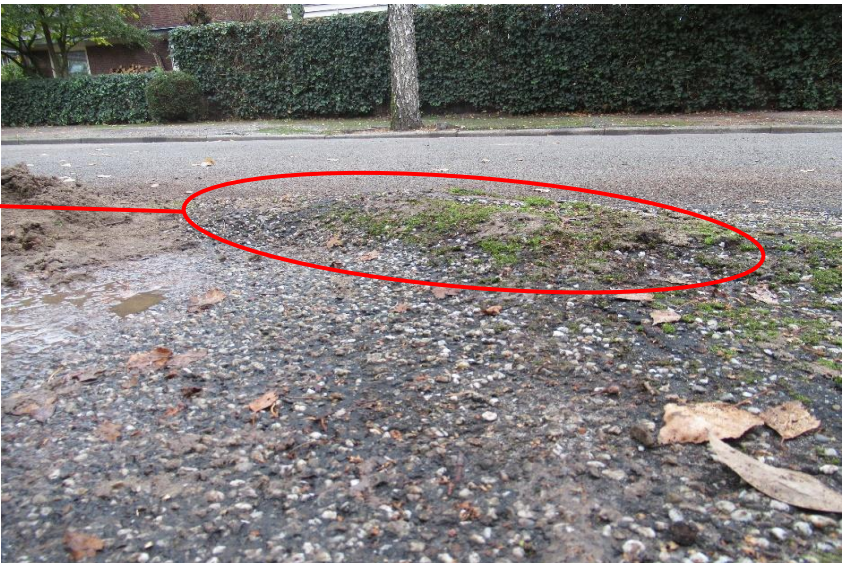
Foto's zichtbare bestratingsopdruk

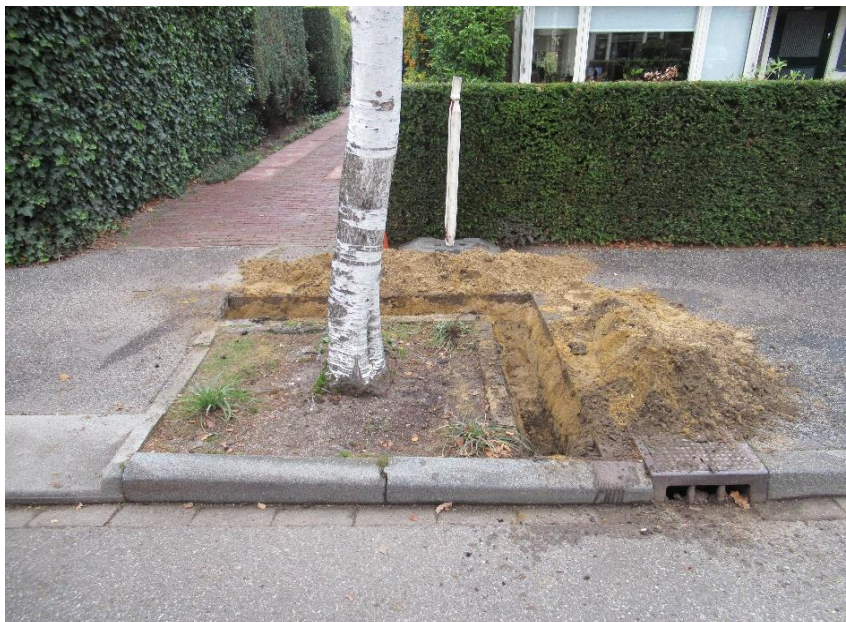
Twee proefsleuven gegraven onder verharding tegen opsluitband achter en naast boomspiegel. Tot op een diepte van 25 cm geen noemenswaardige beworteling aangetroffen.

**Foto:** locaties proefsleuven boom 10
