PREVENTIEMAATREGELEN

Verzekerde : Lentiz Onderwijsgroep
Burgemeester Elsenweg 8
2671 DC Naaldwijk

Uw kenmerk : 625513505-7
Dossiernummer : R_2671 DC8_F9915
CEA-code : 1339
SBI-code : 85599
Naw-nummer : 2671 DC8
Contactpersoon verzekerde : de heer M. Heida (Onyx Vastgoedstrategie)
de heer G. de Vreede (facilitair medewerker)
Contactpersoon intermediair : de heer H. den Braven (Meeús)
Inspectiedatum : 10 april 2017
Rapportdatum : 4 mei 2017
Bij bezoek aanwezig : contactpersoon verzekerde en intermediair
Adviseur : de heer J.J.M. de Ruwe

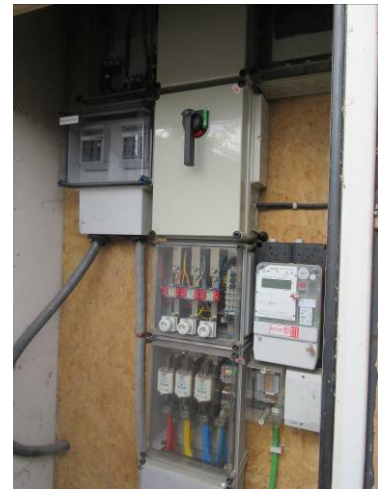
PREVENTIEBIJLAGE**0417/01 Elektrische installatie (bij keuring geconstateerde gebreken herstellen)**

- 01.01E De elektrische installatie is recent gekeurd. De bevindingen worden vermeld in de nog op te stellen keuringsrapportage. De geconstateerde gebreken laten verhelpen. Een herstelverklaring met kopie van het inspectierapport met aangetekende herstelpunten beschikbaar stellen aan de contactpersoon van uw verzekeraar.

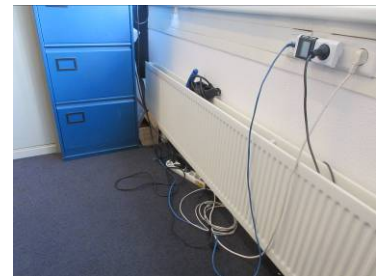
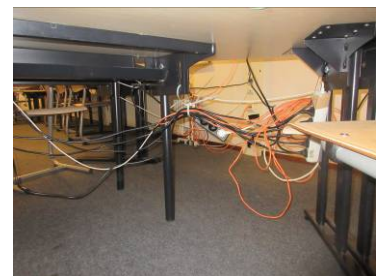
**0417/01 Elektrische installatie / verlengsnoeren**

- 01.02E Op diverse plaatsen wordt gebruik gemaakt van verlengsnoeren en kabelhaspels. Door veelvuldig gebruik van deze tijdelijke aansluitingen kan, vanwege overbelasting van de kabels, een brand ontstaan. Ter voorkoming van deze situatie is het noodzakelijk dat het gebruik van verlengsnoeren en kabelhaspels tot een minimum wordt beperkt.

Vast opgestelde installaties uitsluitend aansluiten op een vaste 230V of 380V aansluiting, conform de NEN 1010 en verlengsnoeren alleen gebruiken als een elektrisch apparaat tijdelijk (maximaal enkele dagen) van stroom moet worden voorzien. Het verlengsnoer afstemmen op het vermogen van het apparaat en de kabelhaspels altijd volledig afrollen.

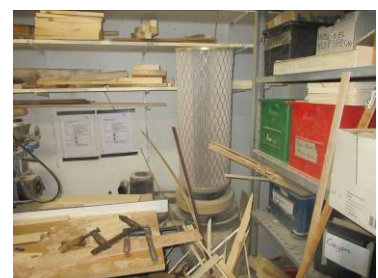
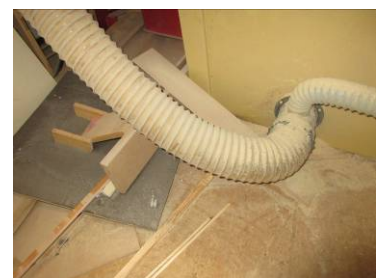
**0417/02 Huishouding (werkplaats)**

- 02.01E De huishouding in het onderwijsgebouw is over het algemeen goed, met uitzondering van de huishouding in de (machinale)werkplaats. Vanwege het brandrisico is het juist van belang om in deze ruimten een goede huishouding te handhaven. Daarom de werkplaats regelmatig opruimen en incurante materialen laten afvoeren.

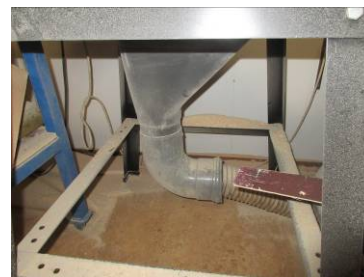
0417/03 Aarding (kunststof leidingen)

- 03.01E De flexibele leidingen van de afzuiginstallatie aan weerszijden aarden. Dit kan worden gerealiseerd door de metalen draad in de leidingen rechtstreeks aan te brengen op de metalen delen van de machine/afzuigleiding. Door deze aarding worden potentiaalverschillen voorkomen.

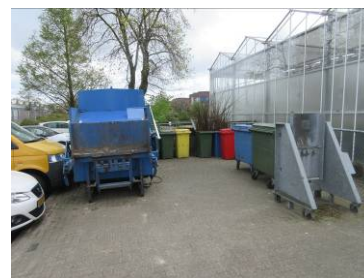
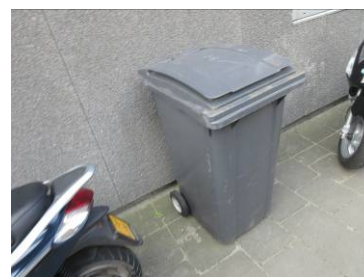
**0417/04 Pallets, afvalhout en afvalcontainers**

- 04.01E De gebouwgevels aan de buitenzijde tenminste 10 meter vrijhouden van pallets, afvalhout en afvalcontainers en containers achter het hekwerk plaatsen om brandstichting te voorkomen.

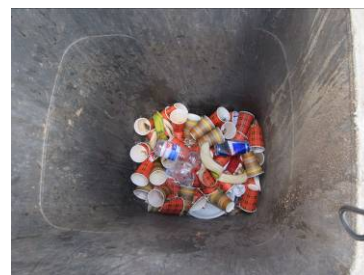
**0417/05 Pallets, afvalhout en afvalcontainers**

- 05.01E Op de plaatsen, daar waar wordt gerookt, uitsluitend gebruik maken van metalen afvalbakken in een gesloten of zelfdovende uitvoering.
