RISICOANALYSE

Verzekerde : Lentiz Onderwijsgroep
Commandeurskade 22-22a
3155 AD Maasland

Uw kenmerk : 625513505-7
Dossinummer : E_3155 AD22-22a_F9913
CEA-code : 1339
SBI-code : 85599
Naw-nummer : 3155 AD22-22a
Contactpersoon verzekerde : de heer M. Heida (Onyx Vastgoedstrategie)
Contactpersoon intermediair : de heer H. dan Braven (Meeús)
Inspectiedatum : 10 april 2017
Rapportdatum : 5 mei 2017
Bij bezoek aanwezig : contactpersoon verzekerde en intermediair
Adviseur : de heer J.J.M. de Ruwe

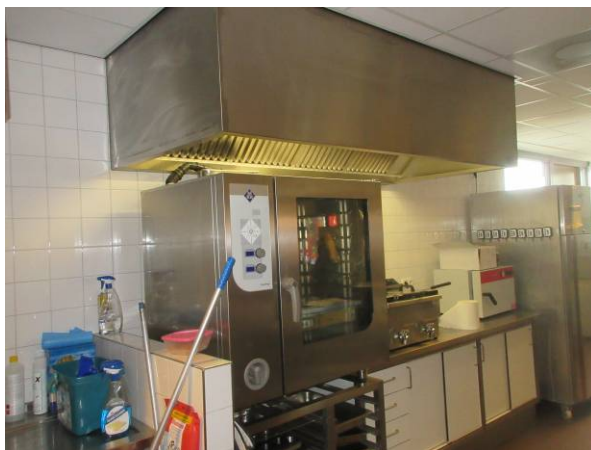
Oven en elektrische frituur (praktijklokaal)

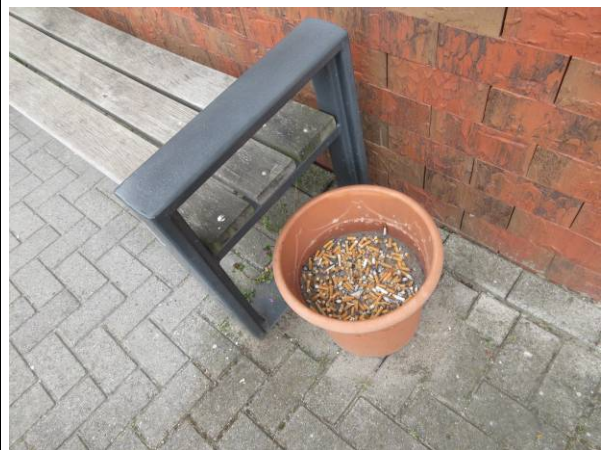
Peukenverzamelaar

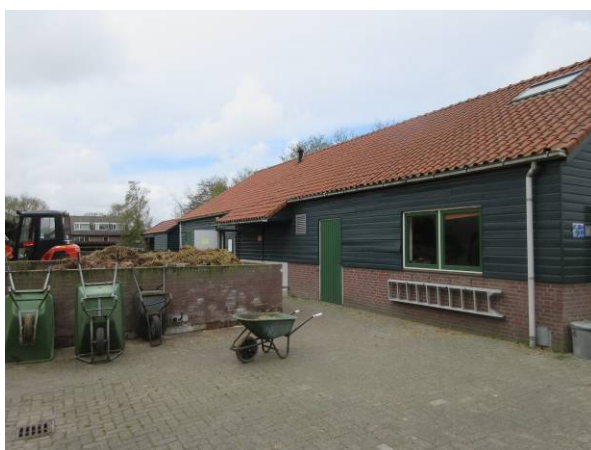
Mestopslag (t.p.v gebouw 5)

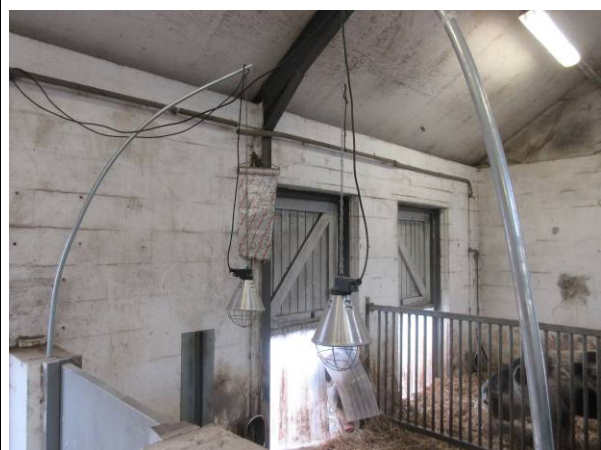
Warmtelampen (gebouw 5)

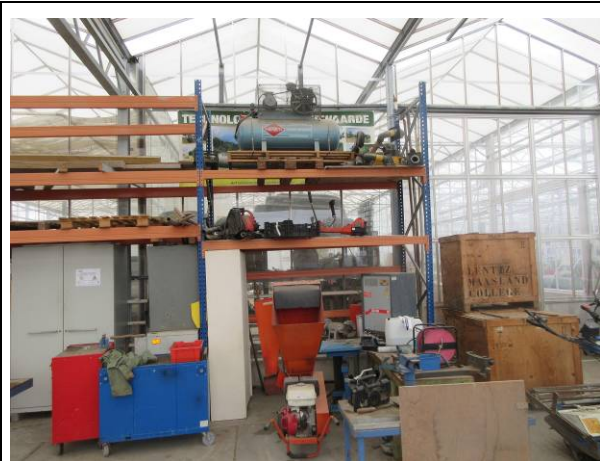
Acculader (gebouw 3)

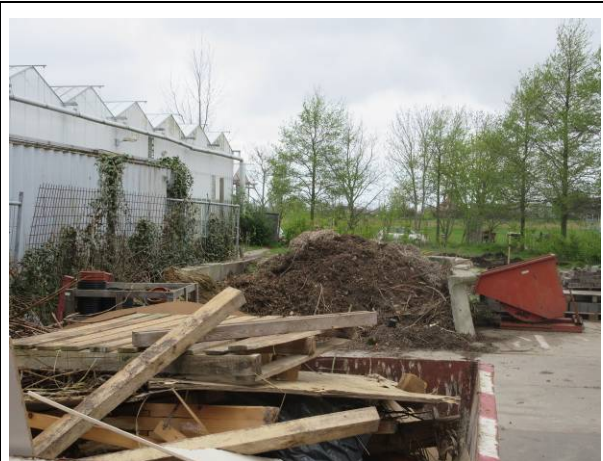
Afzetcontainers en composthoop (t.p.v. gebouw 3)

- 03.01E De gebouwgevels aan de buitenzijde tenminste 10 meter vrijhouden van pallets, afvalhout en afvalcontainers.

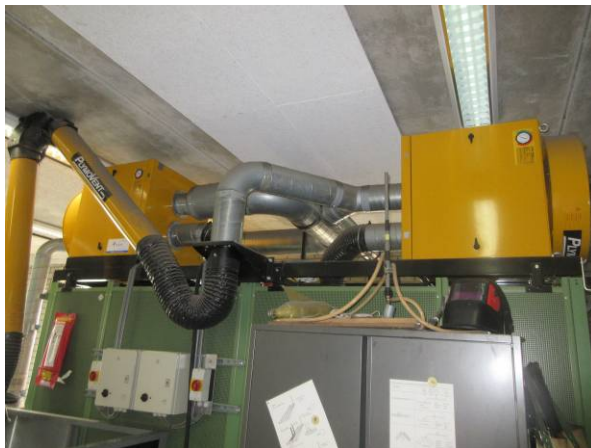
Afzuiging (praktijklokaal gebouw 1)

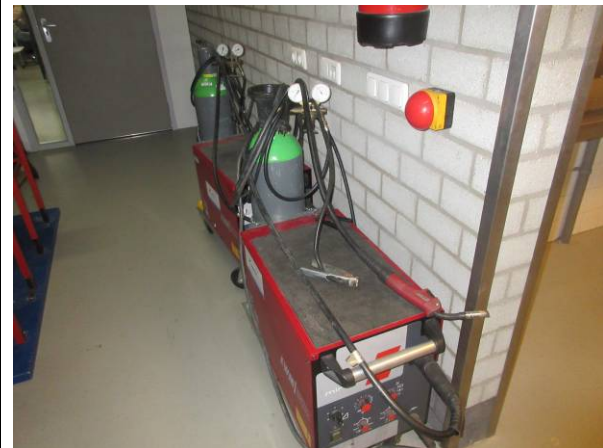
- las, soldeer- en slijpwerkzaamheden kunnen voorkomen in het technieklokaal. Deze werkzaamheden worden veilig en vrij van brandbare materialen uitgevoerd, wel als verzwaard beoordeeld. Lassen vindt plaats in daarvoor bestemde lascabines, voldoende veilig.

MIG/MAG lassets (gebouw 1)

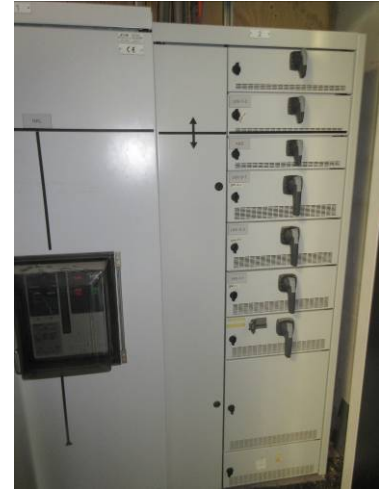
**0517/01 Elektrische installatie (warme groep)**

- 01.02E De zekeringen van enkele groepen van de elektrische installatie waren tijdens het inspectiebezoek warm. De betreffende relaischakelaars kunnen mogelijk deze temperatuur wel weerstaan, echter om dit met zekerheid te kunnen vaststellen, zal de schakelkast moeten worden geopend door uw installateur. Vervolgens kan u installateur aangeven of de situatie voldoet of dat aanvullende maatregelen noodzakelijk zijn.

Daarom de situatie door uw installateur nalaten kijken en indien nodig, passende maatregelen treffen.
