# Technische Inventarisatie Dakbedekking

| Project gegevens | | Locatie dakvlak | |
|---|---|---|---|
| Opdrachtgever | Waterschapsbedrijf Limburg | Omschrijving | Trafogebouw |
| Project | RWZI Hoensbroek | Daknummer | 11a 41027 |

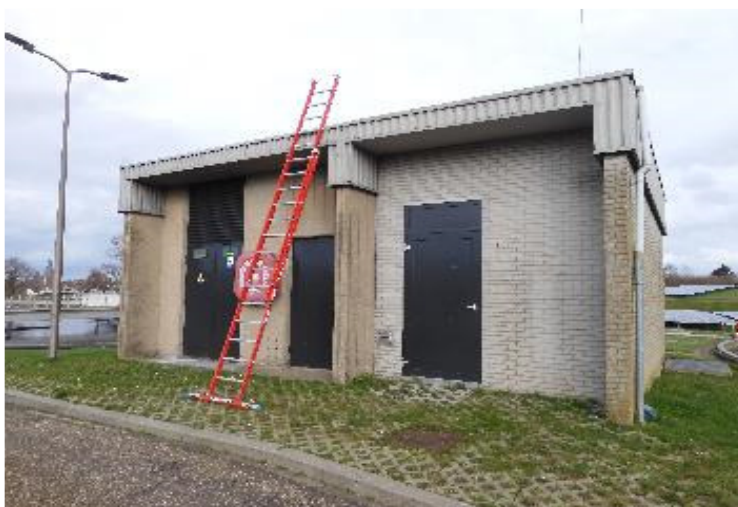
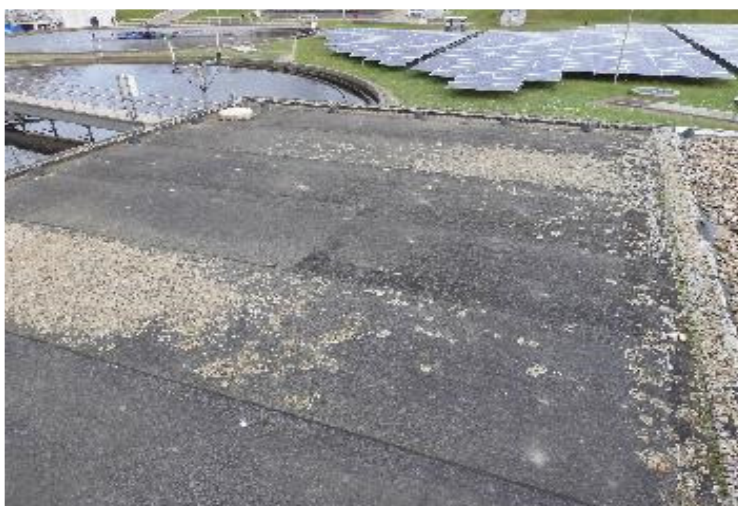
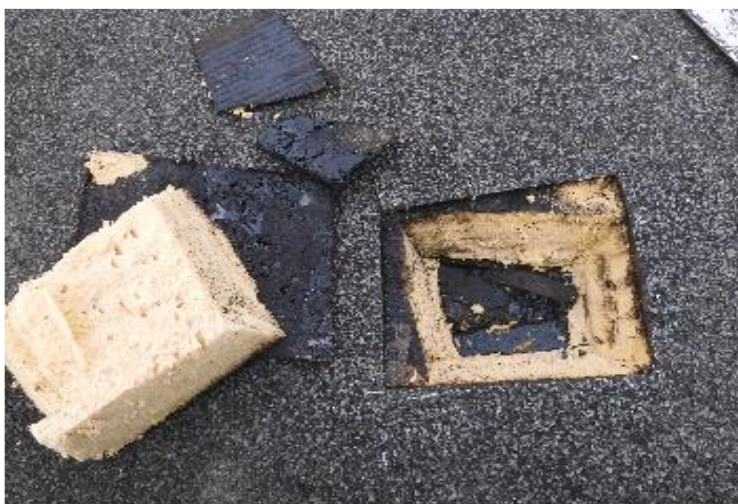
De SBS minerale dakbedekking is sterk verouderd.  
Deze laat los op de aansluiting met de EPDM dakbaan.

- > Verhogen van de dakrandopstanden met een houten lat.
- > Aanbrengen van een nieuwe toplaag.
- > Aanbrengen van een dakveiligheidssysteem, conform het opgestelde Dakveiligheidsplan.
