## Inspectierapport 2019

### NEN 3140+A1:2015 inspectie elektrische installatie Dudok Arena - Hilversum

Ons referentienummer: 50000RG010119

Datum van de inspectie: 23 mei 2019

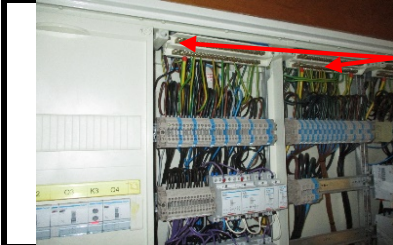
Foto 9.

De twee middelste aardrails in de schakel- en verdeelinrichting zijn niet deugdelijk gemonteerd.

Urg.  
C

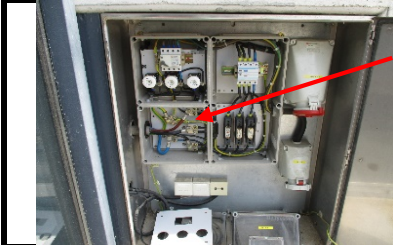
Foto 10. Urg.  
Er is geen hoofdschakelaar aanwezig, dit is in deze situatie vereist. B

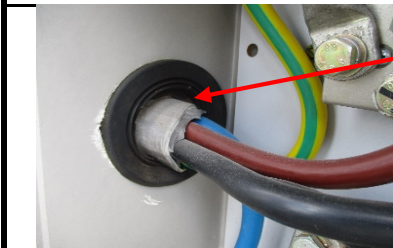
Foto 11. Urg.  
Er bevindt zich een opening aan de rechterzijde van de schakel- en verdeelinrichting. C

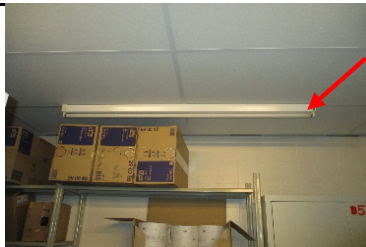
### Opslagruimte keuken

Foto 6.  
Diverse verlichtingsarmaturen zijn niet voldoende afgeschermd voor de omgevingsinvloeden.

Urg.  
B

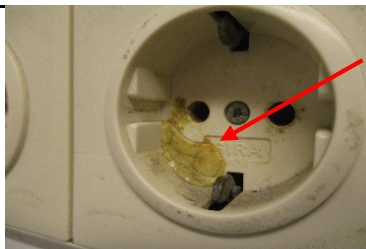
### Kleedruimte algemeen (foto willekeurig gekozen, kleedruimte 2)

Foto 7.  
Diverse wandcontactdozen zijn vervuild met kauwgom.

Urg.  
C

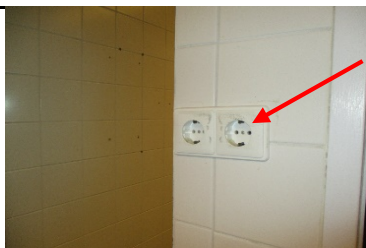
### Kleedruimte 13

Foto 8.  
De beschermingscontacten van de wandcontactdoos zijn niet meetbaar verbonden met de beschermingsleiding.

Urg.  
B

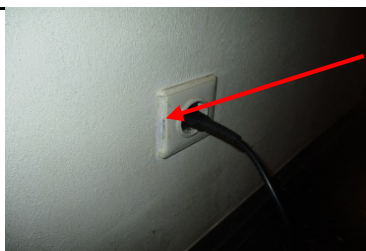
### Gang kleedruimte hoofdentree tussen kleedruimten 13 & 14

Foto 9.  
Het afdekraam van de wandcontactdoos is beschadigd.

Urg.  
C

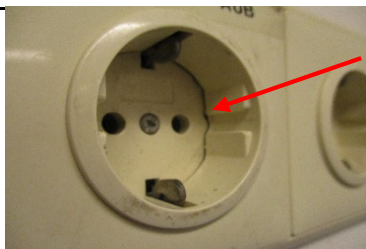
### Kleedruimte met kluisjes (voorheen zonnepanelen ruimte)

Foto 10.  
Het inzetdeel van de wandcontactdoos is beschadigd.

Urg.  
C

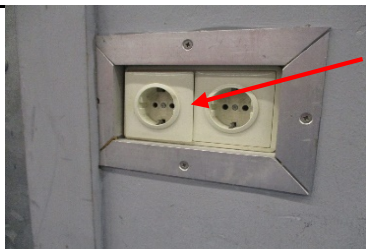
### Sportzaal zaaldelen 1 t/m 3 algemeen

Foto 12.  
Van diverse wandcontactdozen zijn de inzetdelen niet deugdelijk gemonteerd (los).

Urg.  
C

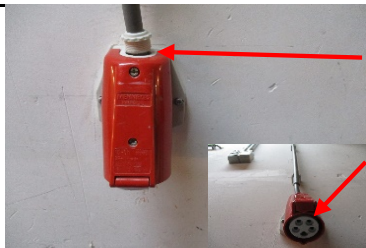
### Opslagruimte sporthal zaaldeel 3

Foto 14.  
De invoertule aan de bovenzijde van de wandcontactdoos is niet deugdelijk gemonteerd.

Urg.  
C

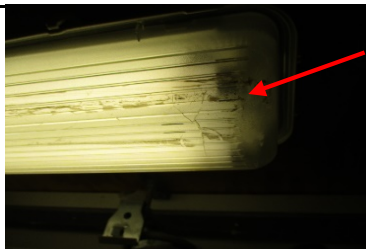
### Opslagruimten sporthal zaaldelen 1 t/m 3 algemeen

Foto 15.  
Van diverse verlichtingsarmaturen is de beschermkap beschadigd.

Urg.  
C

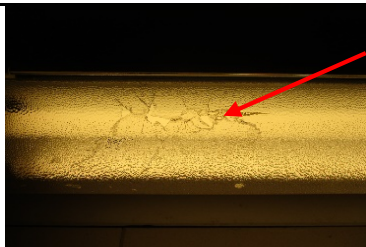
### Opslagruimten sporthal zaaldelen 1 t/m 3 algemeen

Foto 16.  
Van diverse verlichtingsarmaturen is de beschermkap beschadigd.

Urg.  
C

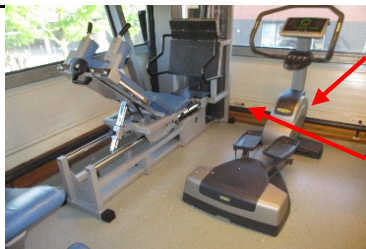
### Fitness ruimte 1e en 2e verdieping algemeen (Bouwjaar 2017)

Foto 17.  
De wandcontactdozen zijn niet aanvullend beveiligd doormiddel van een aardlekbeveiliging met een aanspreekstroom van ten hoogste 30 mA.

Urg.  
B

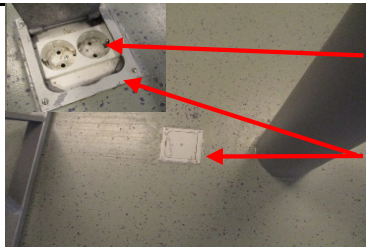
### Fitness ruimte 1e en 2e verdieping algemeen (Bouwjaar 2017)

Foto 18.  
De wandcontactdozen zijn niet aanvullend beveiligd doormiddel van een aardlekbeveiliging met een aanspreekstroom van ten hoogste 30 mA.

Urg.  
B

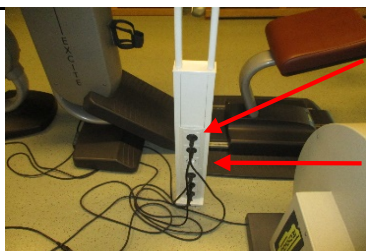
### Fitness ruimte 1e algemeen (Bouwjaar 2017)

Foto 19.  
De wandcontactdozen zijn niet aanvullend beveiligd doormiddel van een aardlekbeveiliging met een aanspreekstroom van ten hoogste 30 mA.

Urg.  
B

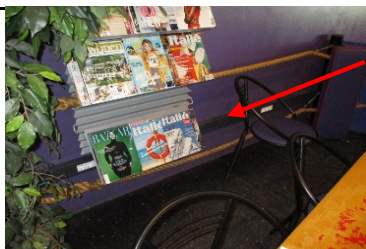
### Restaurant wand lokalen zijde

Foto 20.  
De metalen wandgoten zijn niet meetbaar met de beschermingsleiding verbonden.

Urg.  
B

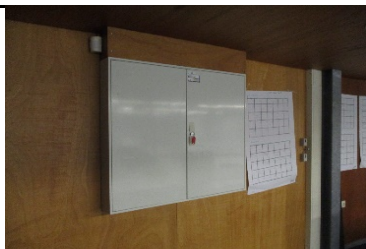
Sportzaal regie ruimte 2e verdieping (foto willekeurig gekozen).

Foto 27.

In deze ruimte is geen noodverlichting toegepast.
