Inspectierapport 2021

NEN 3140 Scios Scope 8 inspectie elektrische installatie Zwembad De Lieberg - Hilversum

Ons referentienummer:	21000
Opdrachtgever:	Optisport Hilversum B.V. Postbus 4173 5004 JD Tilburg
Contactpersoon opdrachtgever:	Dhr. J. Mittelhaeuser
Plaats van de inspectie:	Zwembad De Lieberg Jan van der Heijdenstraat 170 1221 EN Hilversum
Installatieverantwoordelijke:	Niet aanwezig
Datum van de inspectie:	31 mei 2021
Datum van de volgende inspectie (volgens frequentie bepaling):	31 mei 2023
Inspectie en rapportage uitgevoerd door:	Dhr. A. van den Berg (Vakbekwaam Persoon)
Handtekening:	 
Rapport gecontroleerd door:	Dhr. R. Huting (Directie)
Handtekening:

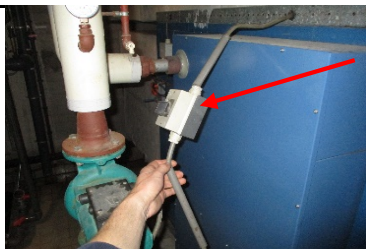
Zwembad, kelder, technische ruimte, voor de luchtkanaal unit

Foto 2.
De werkschakelaar en de kabel zijn niet deugdelijk bevestigd.

Urg.
B

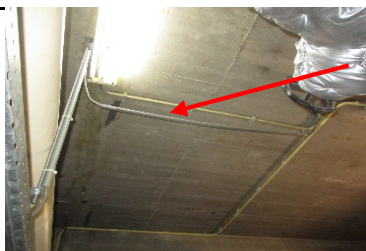
Zwembad, kelder, technische ruimte, entree

Foto 4.
De kabel is niet deugdelijk bevestigd.

Urg.
C

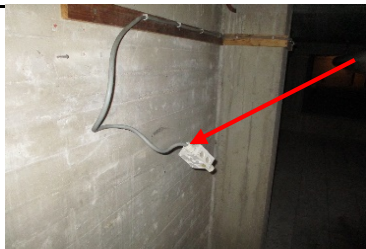
Zwembad, kelder, onder de zwembaden, achterste bad

Foto 5.
De kabel en de lasdoos zijn niet deugdelijk bevestigd.

Urg.
C

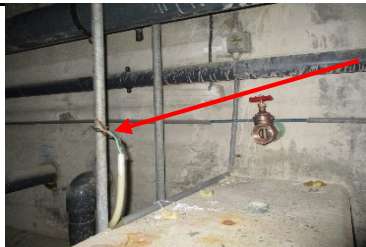
Zwembad, kelder, onder de zwembaden, entree

Foto 6.
De kabel is niet deugdelijk afgeschermd of verwijderd. De werkschakelaar waar deze kabel op is aangesloten staat uitgeschakeld.

Urg.
B

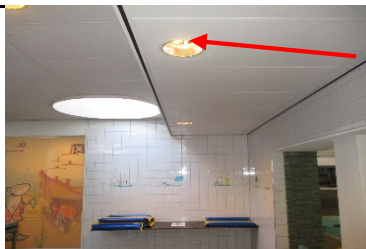
Zwembad, begane grond, nabij het bubbelbad

Foto 7.
Het verlichtingsarmatuur is niet geheel compleet.

Urg.
B

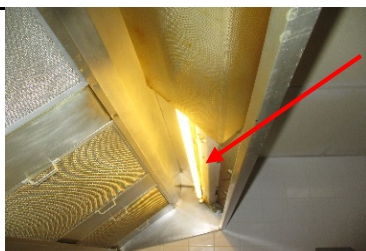
Sportcafé, keuken afzuigkap boven de frituur

Foto 9.
Het verlichtingsarmatuur is niet geheel compleet.

Urg.
B

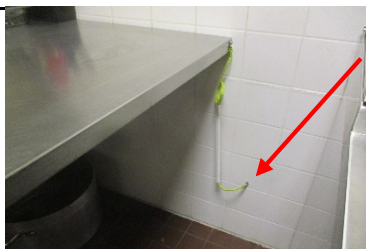
Sportcafé, Keuken werkblad naast koelmeubel

Foto 10.
Het metalen werkblad is niet zichtbaar en meetbaar verbonden met de beschermingsleiding.

Urg.
C
