**Bijlage 3: foto's**

foto's van tenminste onderstaande 4 fases

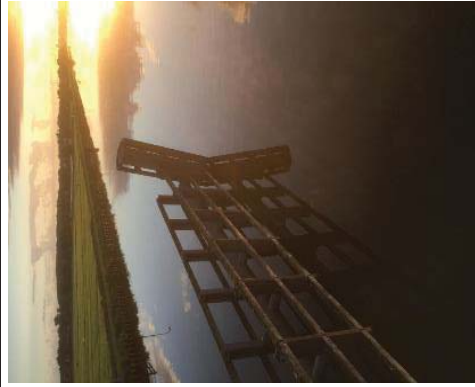
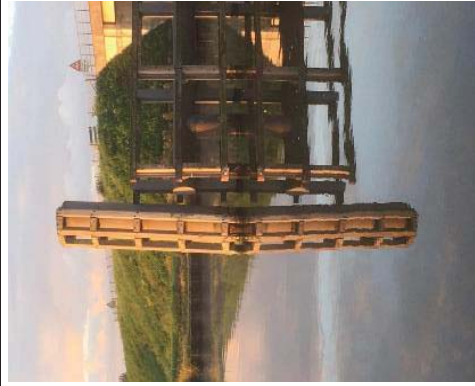
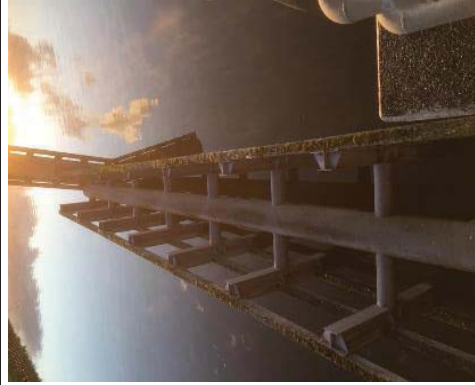
Foto's 1 t/m 3 eerste waarneming om vervolgsstappen te bepalen

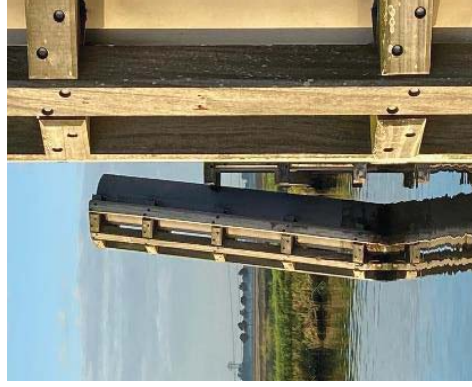
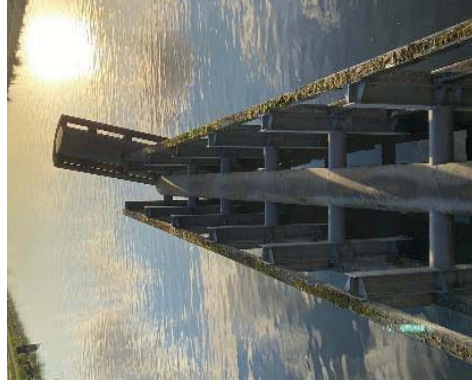
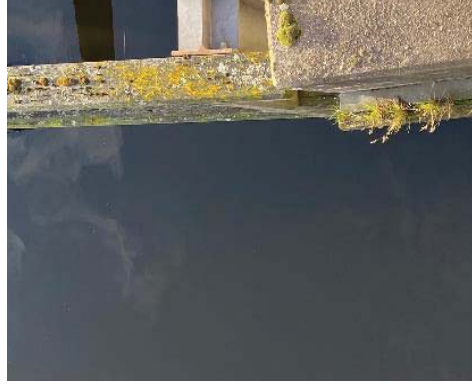
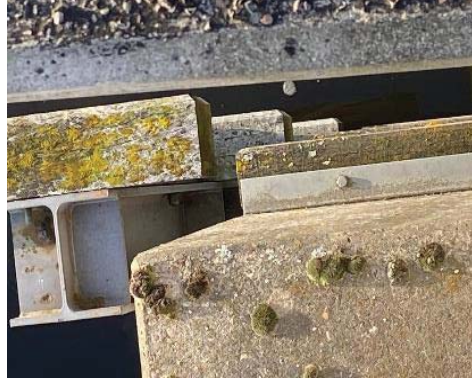
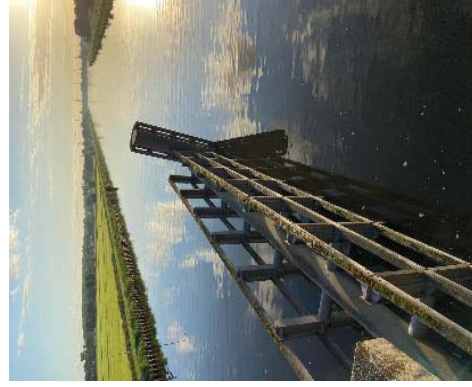
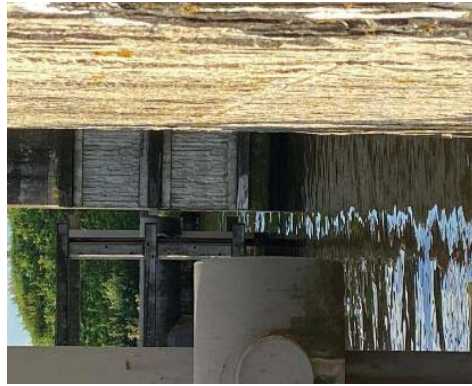
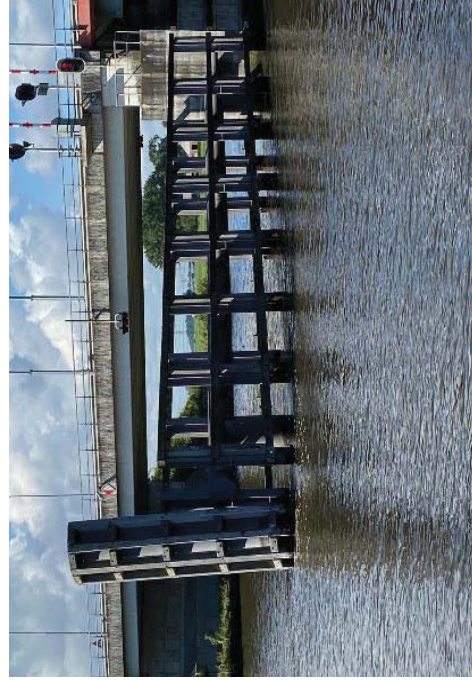
Foto's 4 t/m 10 nadere inspectie door deskundige

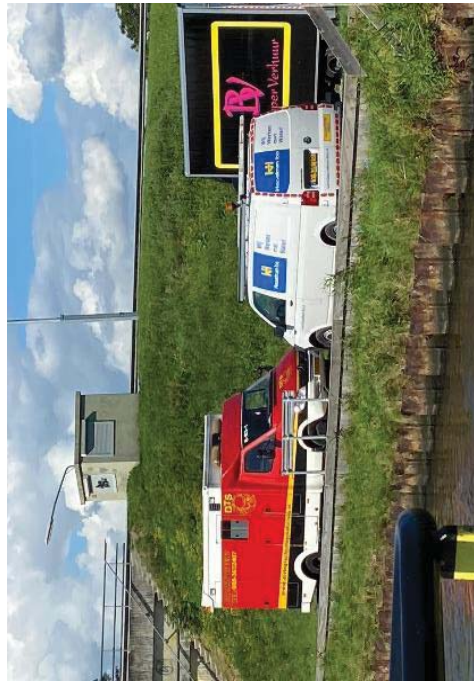
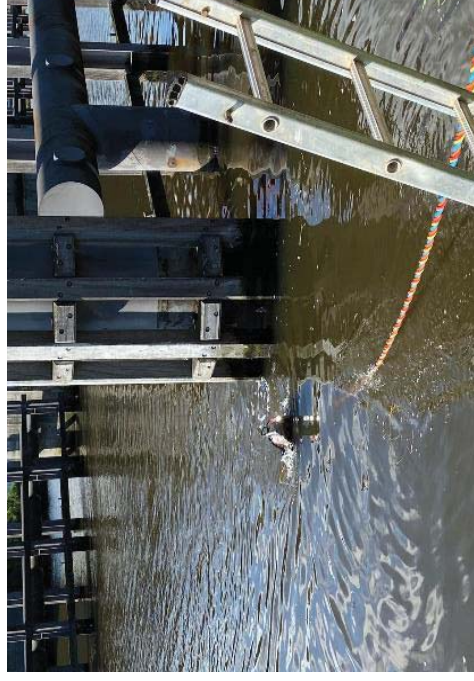
Foto's 11 en 12 inzet duikers om schade onder water te beoordelen

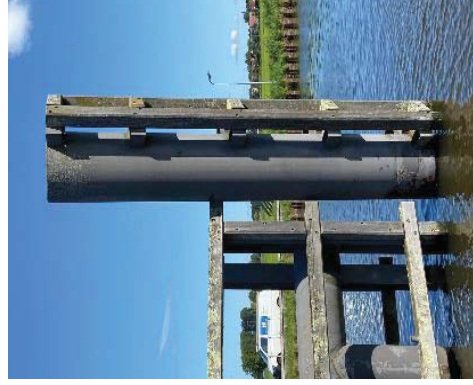
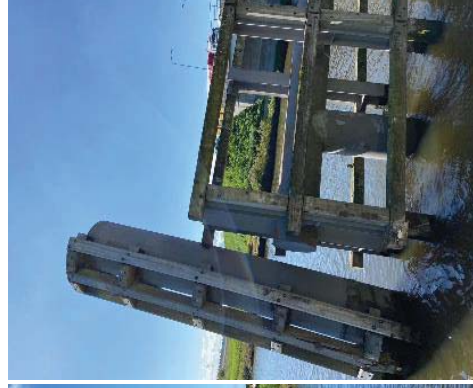
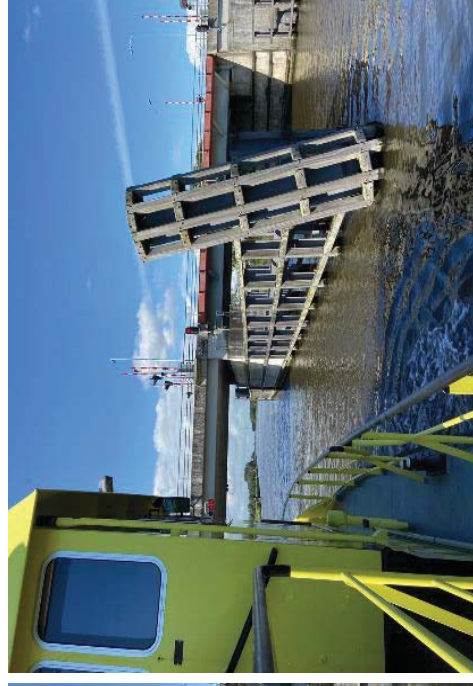
Foto's 13 t/m 15 inspectie vanaf vaartuig RWS

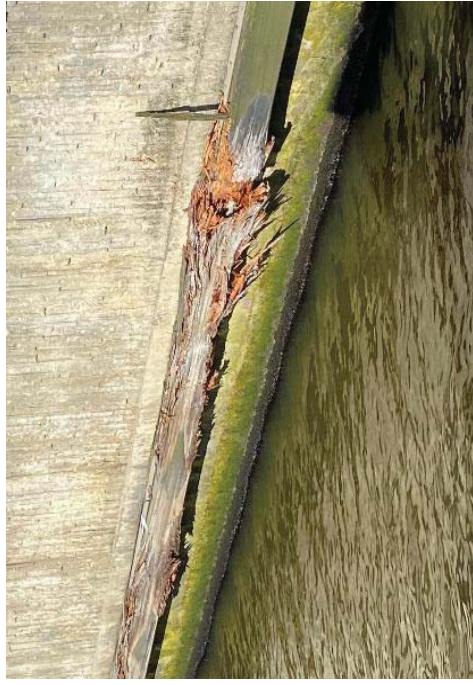
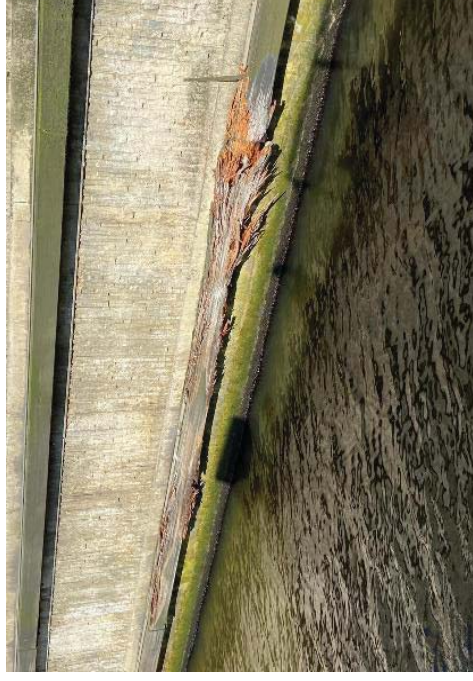
Foto's 16 en 17 Gedurende inspectieronde op het water ook schade aan wrijfgording onder de brug aangetroffen

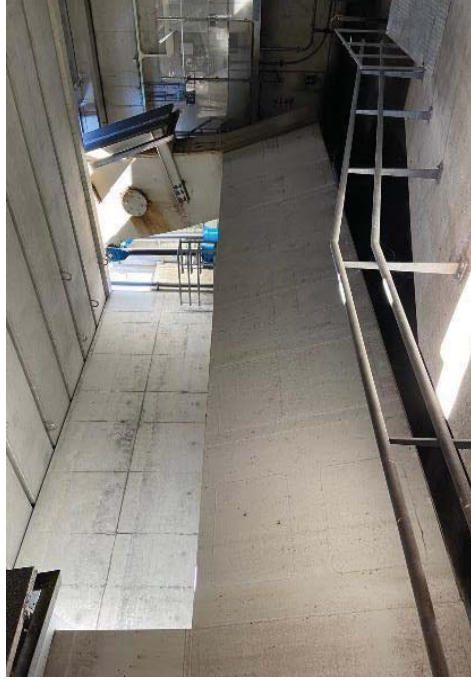
Foto 20 Controlen brug gedurende brugdraai

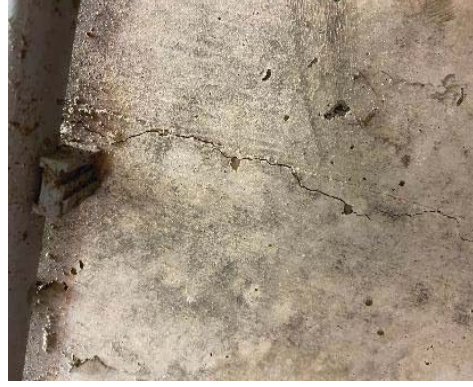
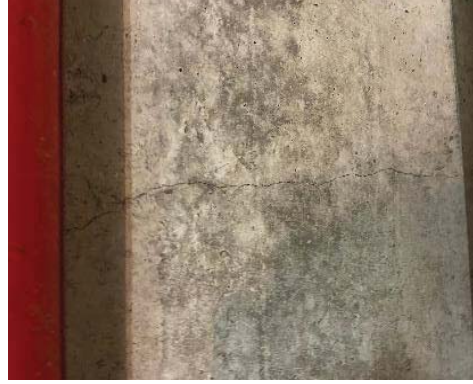
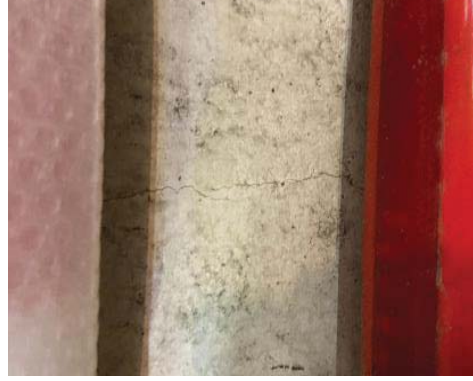
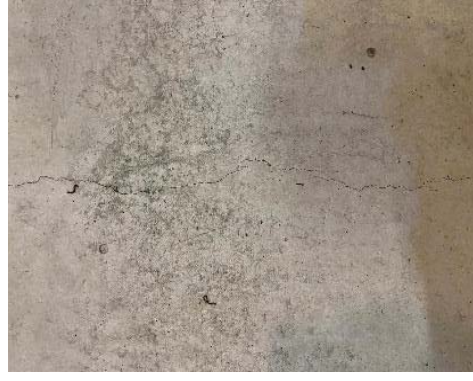
Foto's 21 t/m 24 waargenomen scheuren in de kelder van de brug aan binnenzijde van beschadigde wrijfgordingen
