## Inspectierapport programmeringsinspectie

Beheerobjectcode: 07F-108-01

OMSCHRIJVING : Brug over het Eemskanaal  
NAAM : Eelwerderbrug  
BEHEEROBJECT: Brug over het Eemskanaal  
RW / HM : A33/ 61,7 + 65  
BEHEERDER : RWS NN/ Wegendistrict Groningen Drenthe

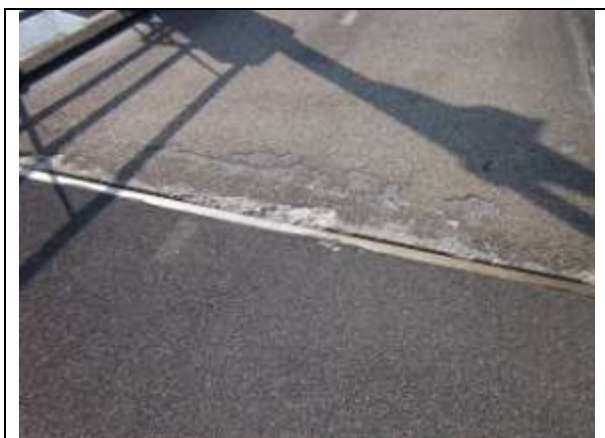
Voegovergang, staal niet waterdicht

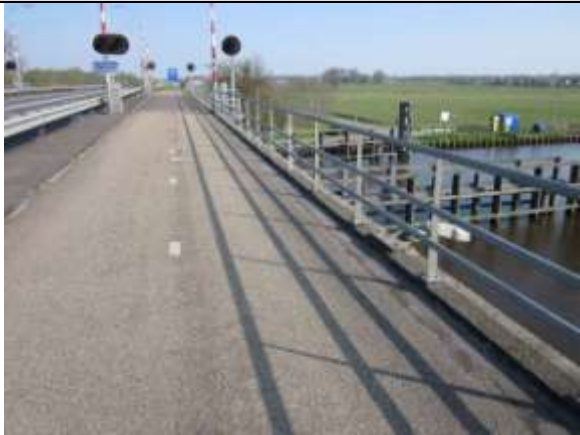
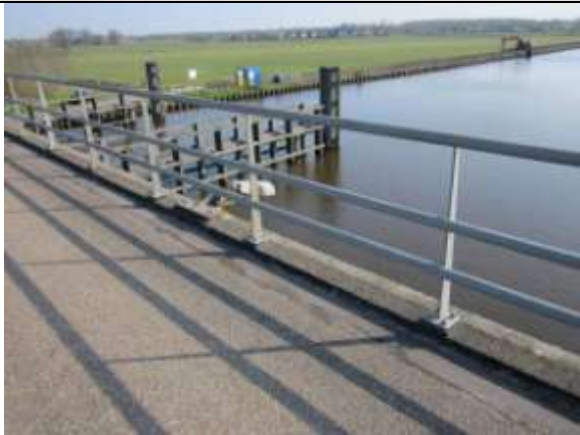
| Omgevingsfoto schade | Schadefoto |
|---|---|
| Leuning ZB 01 | Foto 1 schadenr. 2: Leuning overklauterbaar |

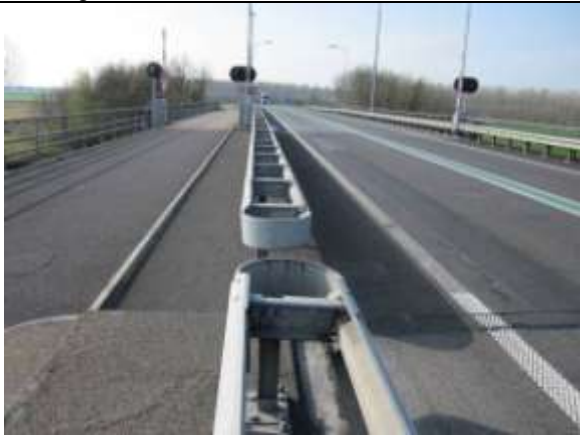
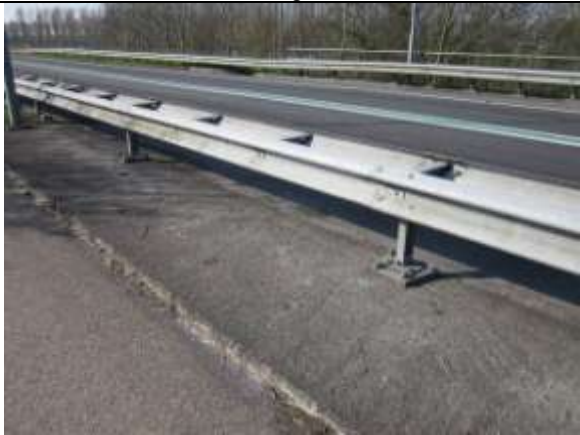
| Omgevingsfoto schade | Schadefoto |
|---|---|
| Geleideconstructie MB | Foto 2 schadenr. 3: Stijlen h.o.h. te ver uit elkaar |

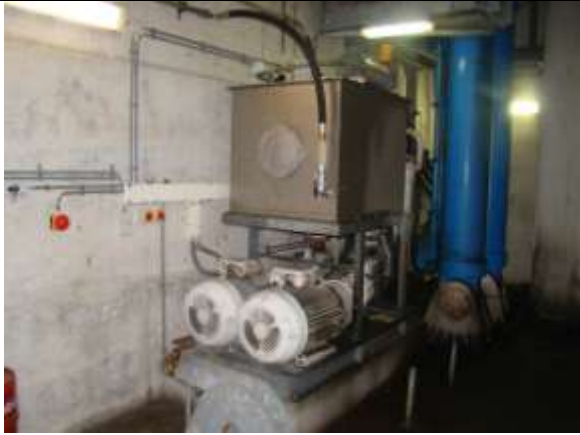
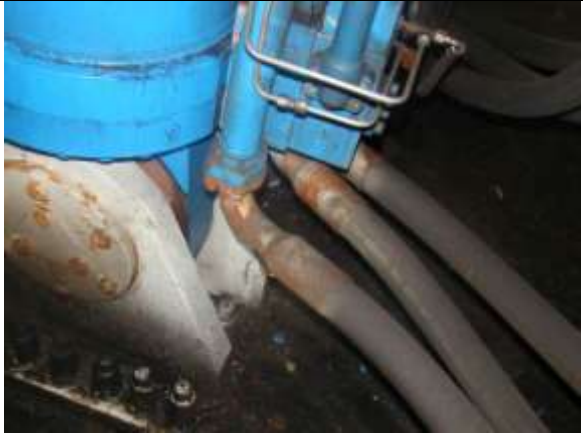
| Omgevingsfoto schade | Schadefoto |
|---|---|
| Aandrijving en bewegingswerk, elektrohydraulisch, -, basculebrug | Foto 3 schadenr.20: aandrijving en bewegingswerk vertoont corrosie |

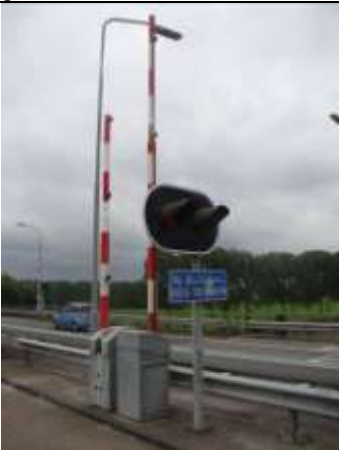
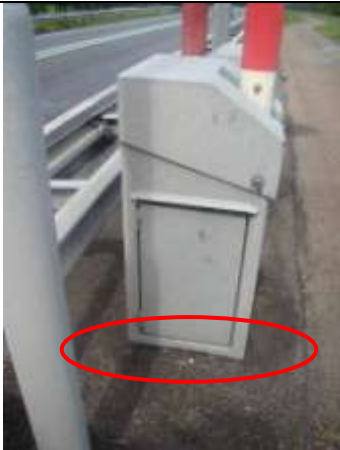
| Omgevingsfoto schade | Schadefoto |
|---|---|
| Afsluitboominstallatie | Foto 4 schadenr.24: onderrand afsluitboomkast vertoont corrosie |

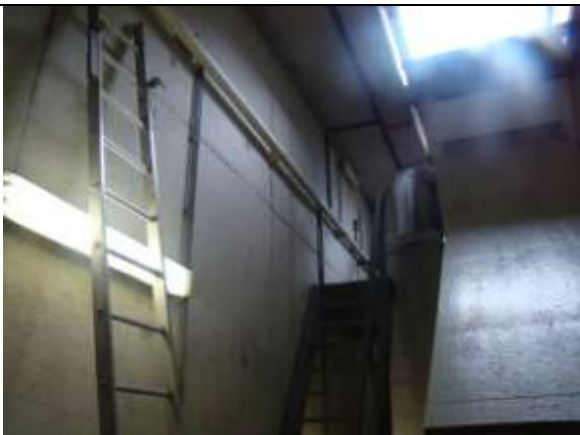
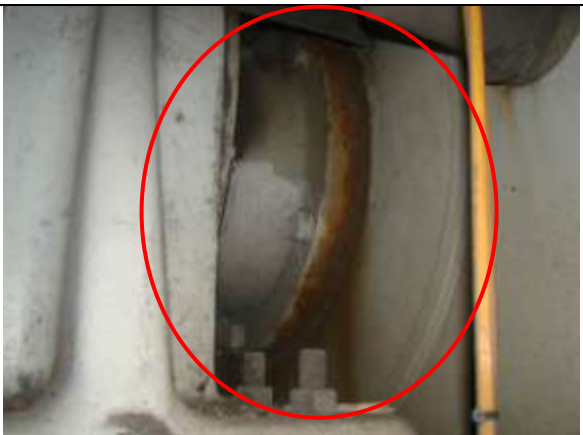
| Omgevingsfoto schade | Schadefoto |
|---|---|
| Hoofddraaipunt | Foto 5 schadenr.25: hoofddraaipunt vertoont corrosie |

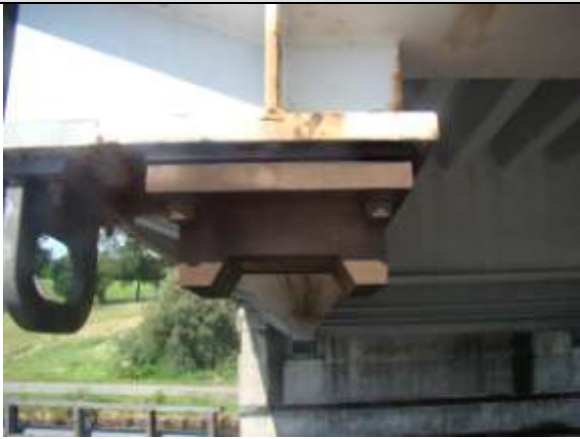
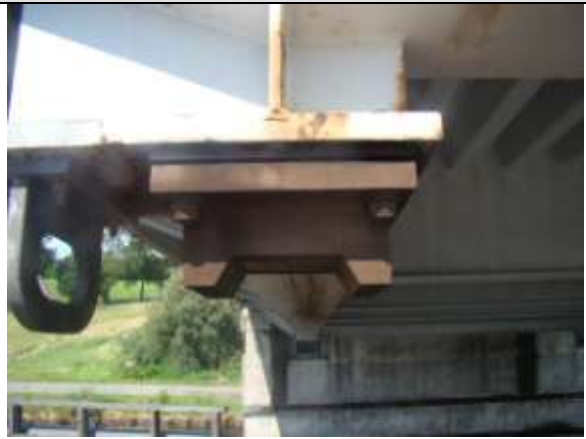
| Omgevingsfoto schade | Schadefoto |
|---|---|
| Oplegging | Foto 6 schadenr.28: oplegging vertoont corrosie, conservering verdwenen |

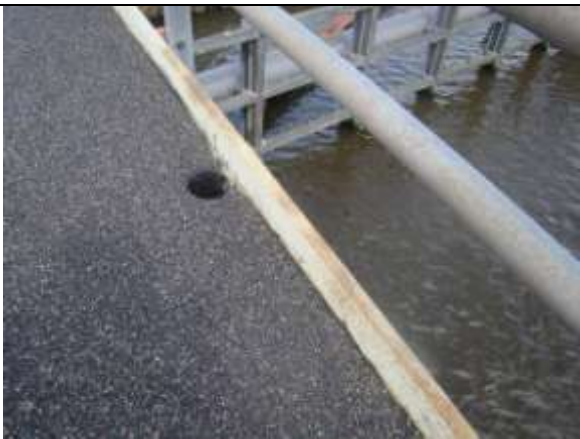
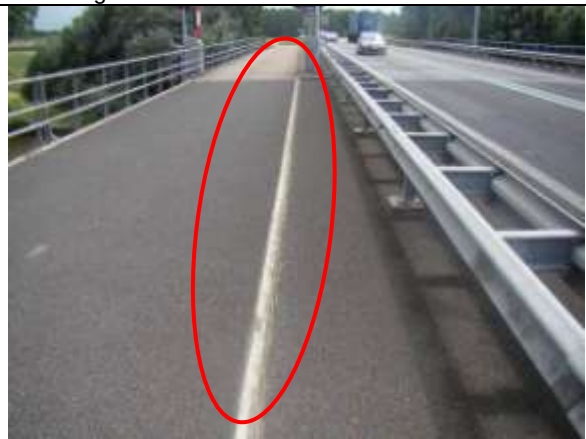
| Omgevingsfoto schade | Schadefoto |
|---|---|
| Schampkant | Foto 7 schadenr.32: schampkant vertoont corrosie, conservering nagenoeg verdwenen |

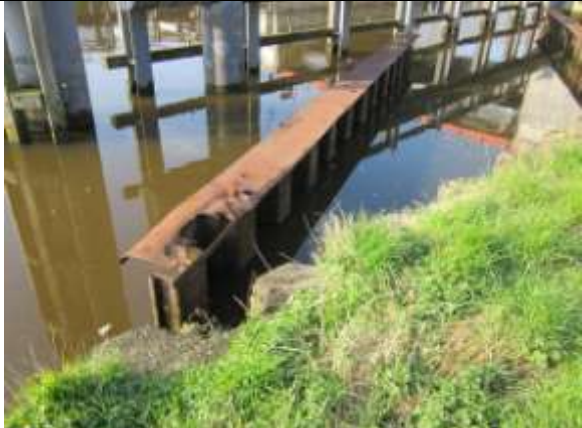
| Schadefoto | Schadeomschrijving |
|---|---|
| | <p>Schade r. 1:<br/>Remming- en geleidewerk, corrosie stalen damwand<br/>Zie Tek. 1 in bijlage 6.</p> |

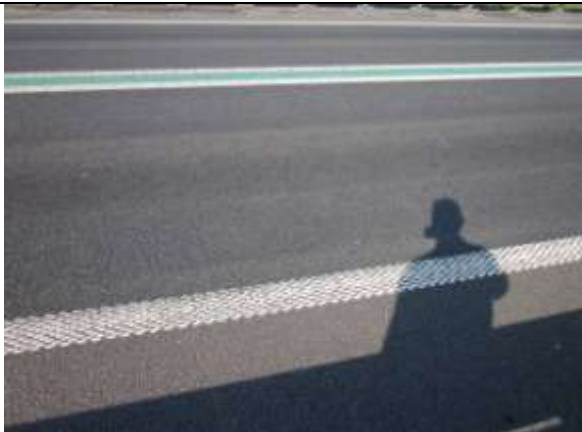
| Schadefoto | Schadeomschrijving |
|---|---|
| | <p>Schade nr. 4:<br/>Verharding wegtype 1, lichte spoorvorming<br/>Zie Tek. 1 in bijlage 6</p> |

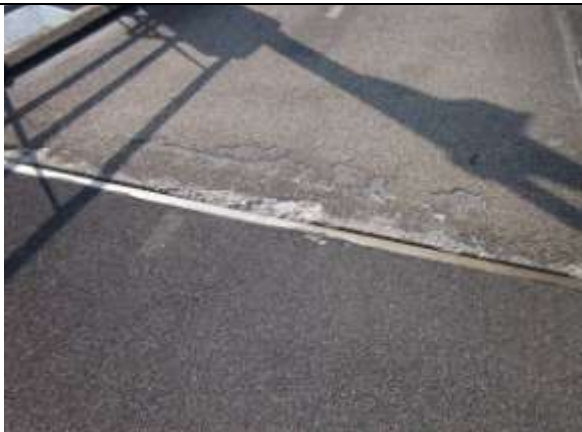
| Schadefoto | Schadeomschrijving |
|---|---|
| | <p>Schade nr. 5:<br/>Rijvloer, betonschades tpv voegovergang STP 03+04<br/>Zie Tek. 1 in bijlage 6</p> |

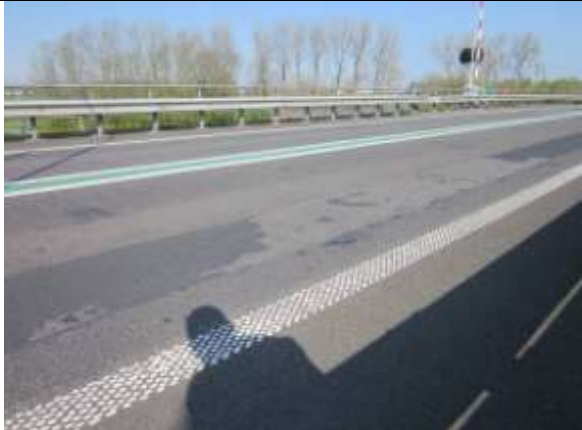
| Schadefoto | Schadeomschrijving |
|---|---|
| | Schade nr. 6:<br>Slijtlaag, slijtlaag vertoont enkele kalen delen / rafeling<br>Zie Tek. 1 in bijlage 6. |

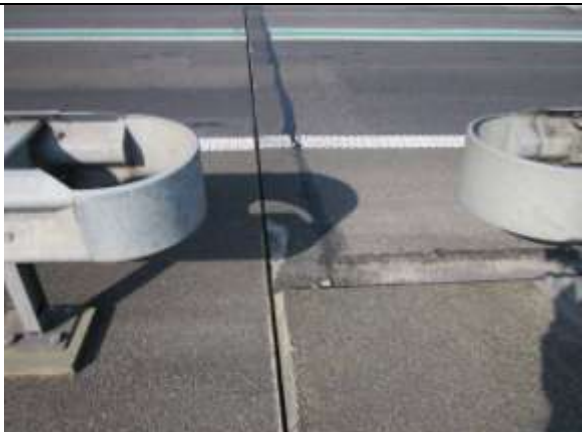
| Schadefoto | Schadeomschrijving |
|---|---|
| | Schade nr. 7:<br>Voegovergang, corrosie<br>Zie Tek. 1 in bijlage 6 |

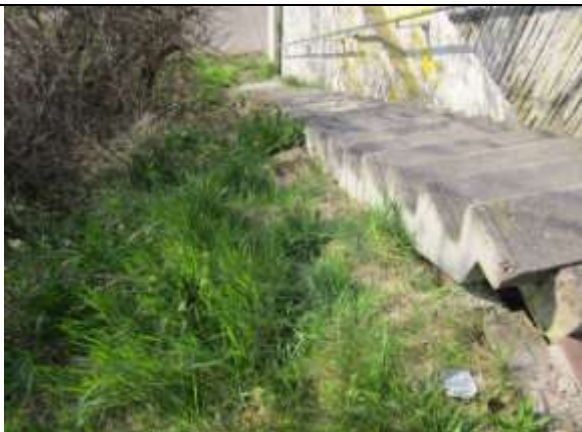
| Schadefoto | Schadeomschrijving |
|---|---|
| | Schade nr. 8:<br>Steunpunt, uitspoeling talud nabij betonnen trap STP 01<br>Zie Tek. 1 in bijlage 6 |

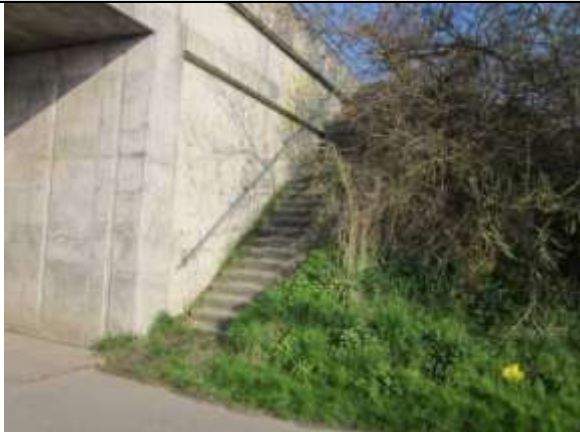
| Schadefoto | Schadeomschrijving |
|---|---|
| | Schade nr. 9:<br>Gehele kunstwerk, graffiti<br>Zie Tek.1 in bijlage 6. |

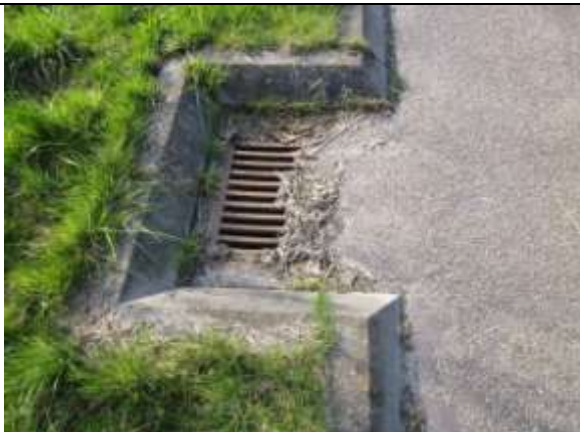
| Schadefoto | Schadeomschrijving |
|---|---|
| | Schade nr. 10:<br>Hemelwaterafvoer, lichte verzakking HWA<br>Zie Tek.1 in bijlage 6 |

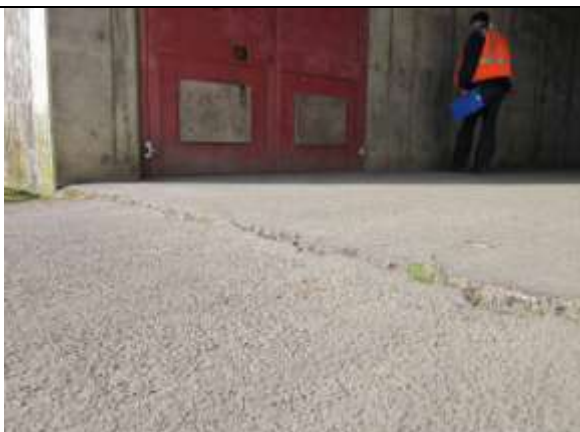
| Schadefoto | Schadeomschrijving |
|---|---|
| | Schade nr. 11:<br>Verharding wegtype 4, verzaking aarde-<br>baan aansluiting asfaltconstructie RVO<br>Zie Tek. 2 in bijlage 6 |

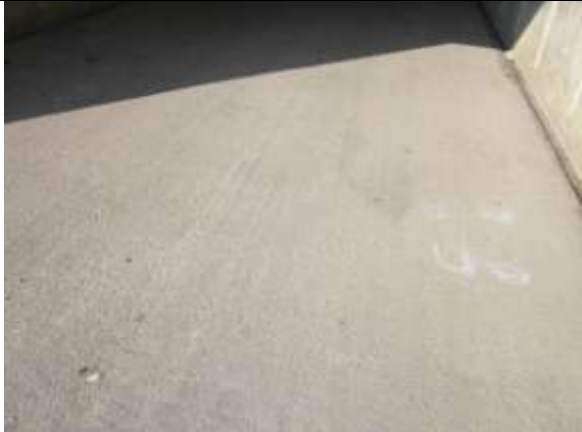
| Schadefoto | Schadeomschrijving |
|---|---|
| | Schade nr. 12:<br>Verharding wegtype 4, rafeling asfalt<br>Zie Tek. 2 in bijlage 6. |

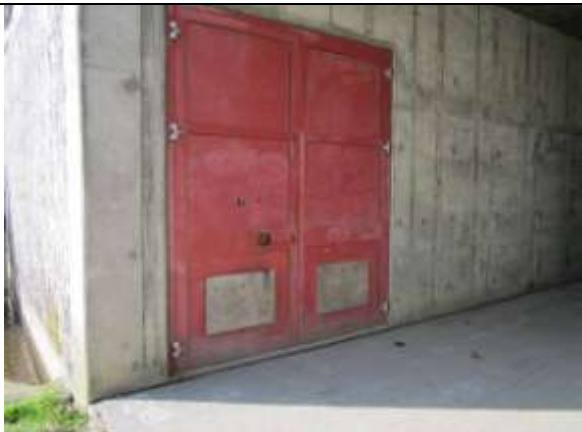
| Schadefoto | Schadeomschrijving |
|---|---|
| | Schade nr. 13:<br>Steunpunt, stalen deuren STP 01+02 be-<br>schadigd (ontbrekende delen)<br>Zie Tek. 2 in bijlage 6 |

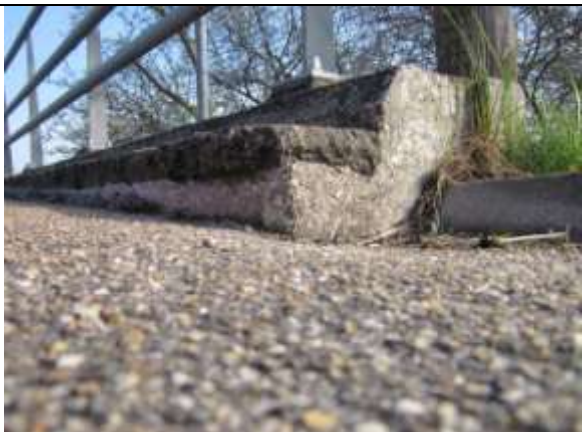
| Schadefoto | Schadeomschrijving |
|---|---|
| | Schade nr. 14:<br>Verharding wegtype 7, verzakking asfalt<br>Zie Tek.1 in bijlage 6 |

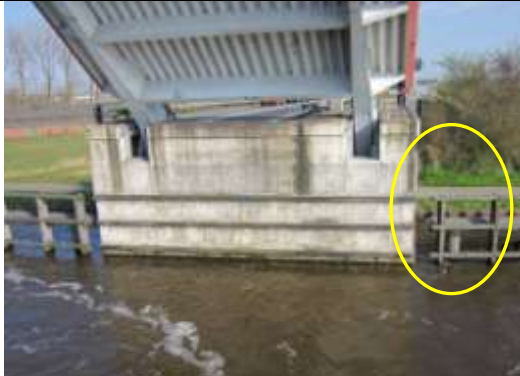
| Schadefoto | Schadeomschrijving |
|---|---|
| | <p>Schade nr. 15:</p> <p>Remmingwerk, gording vertoont lichte beschadiging</p> <p>Zie Tek. 1 in bijlage 6.</p> |

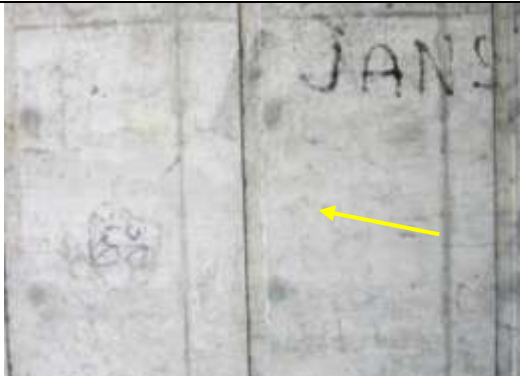
| Schadefoto | Schadeomschrijving |
|---|---|
| | <p>Schade nr. 16:</p> <p>Steunpunt, enkele haarscheuren wanden en diktekant rijvloer</p> <p>Zie Tek. 2 in bijlage 6</p> |

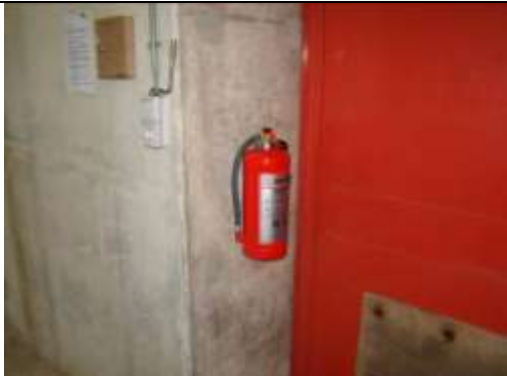
| Schadefoto | Schadeomschrijving |
|---|---|
| | <p>Schade nr. 17:</p> <p>Aandrijving en bewegingswerk EH, er is geen gevaaraanduiding aangebracht, het geluidsniveau van de hydraulische installatie is hoger dan toegestaan.</p> <p>Zie Tek.6 in bijlage 6</p> |

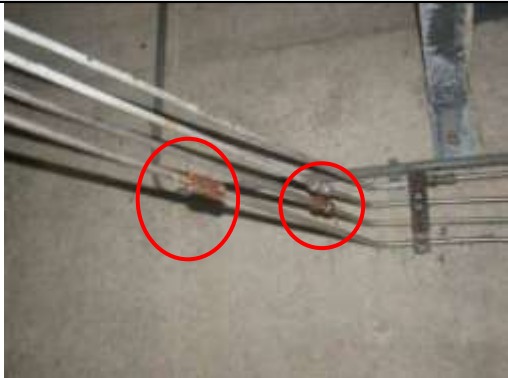
| Schadefoto | Schadeomschrijving |
|---|---|
| | <p>Schade nr. 18:</p> <p>Aandrijving en bewegingswerk EH, diverse leidingkoppelingen vertonen corrosie<br/>Zie Tek.6 in bijlage 6.</p> |

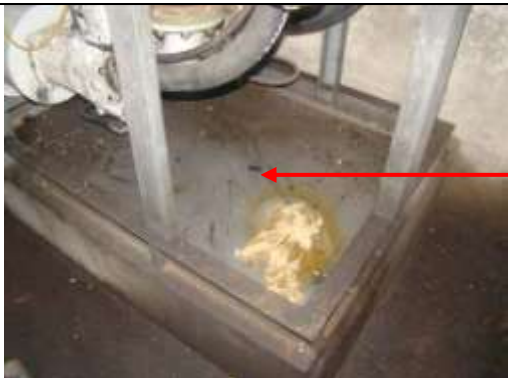
| Schadefoto | Schadeomschrijving |
|---|---|
| | <p>Schade nr. 19:</p> <p>Aandrijving en bewegingswerk EH, de lekbak onder het reservoir is te klein voor de tankinhoud en loopt niet door onder alle componenten.<br/>o.a. de oliekoeler zit niet boven de lekbak.<br/>Zie Tek.6 in bijlage 6</p> |

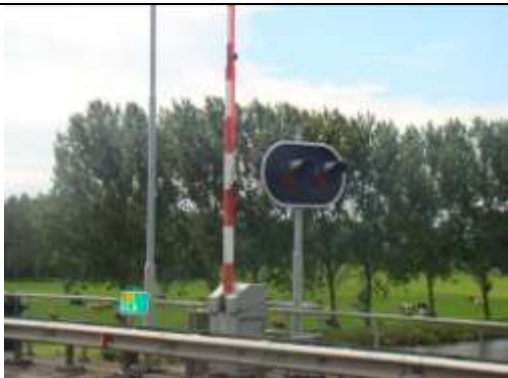
| Schadefoto | Schadeomschrijving |
|---|---|
| | <p>Schade nr. 21:</p> <p>Afsluitboominstallatie, de conservering van de afsluitbomen is verkleurt, deels bladdert de conservering af. De reflecterende stroken op de afsluitbomen ontbreken voor een groot deel. De lampen op de afsluitbomen branden niet allemaal zoals het hoort.<br/>Lamp op einde van de afsluitboom knippert i.p.v. vast te branden.<br/>Zie Tek.7 in bijlage 6</p> |

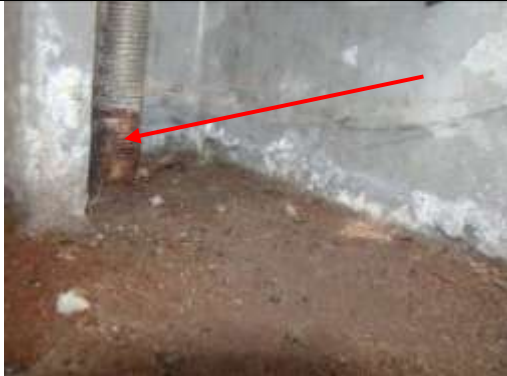
| Schadefoto | Schadeomschrijving |
|---|---|
| | Schade nr. 22:<br>Afsluitboominstallatie, STP04, zijde fietspad, er ontbreekt een ankermoer<br>Zie Tek.7 in bijlage 6. |

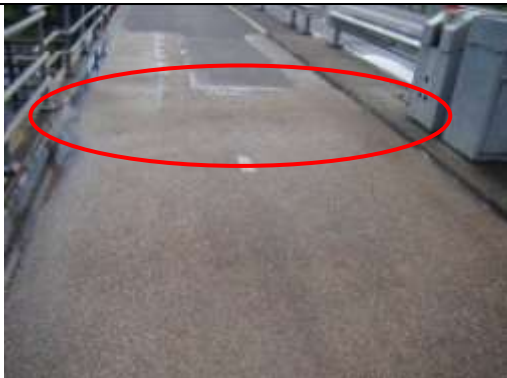
| Schadefoto | Schadeomschrijving |
|---|---|
| | Schade nr. 23:<br>Afsluitboominstallatie, t.p.v. het fietspad ontbreekt de markering.<br>Zie Tek.7 in bijlage 6 |

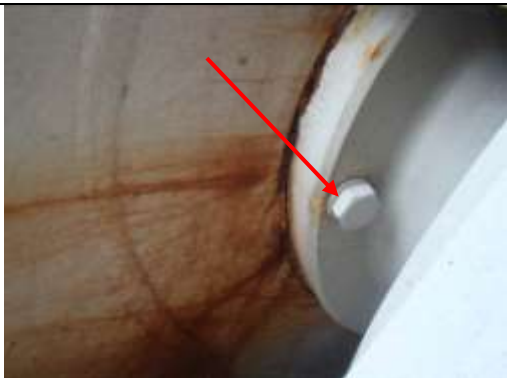
| Schadefoto | Schadeomschrijving |
|---|---|
| | Schade nr. 26:<br>Hoofddraaipunt, er is sprake van roestaftekening t.p.v. de overgang as / hoofdligger, 1 bout tekent<br>Zie Tek.5 in bijlage 6 |

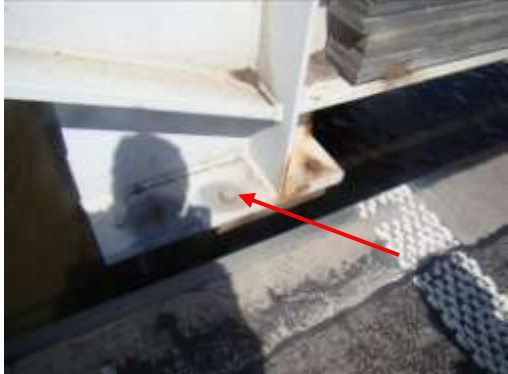
| Schadefoto | Schadeomschrijving |
|---|---|
| | <p>Schade nr. 27:<br/>Oplegging, de oplegging volgr. 6.2 lijkt iets los te zitten. De bouten zijn te kort waardoor de nylock moeren niet goed kunnen functioneren. 1 bout tekent.<br/>Zie Tek.5 in bijlage 6.</p> |

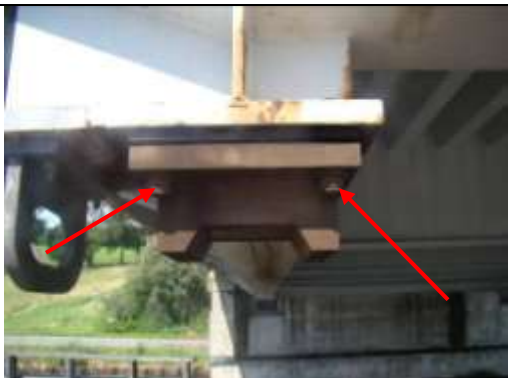
| Schadefoto | Schadeomschrijving |
|---|---|
| | <p>Schade nr. 27:<br/>Oplegging, de oplegging volgr. 6.2 lijkt iets los te zitten. De bouten zijn te kort waardoor de nylock moeren niet goed kunnen functioneren. 1 bout tekent.<br/>Zie Tek.5 in bijlage 6.</p> |

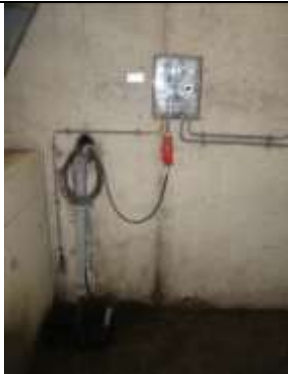
| Schadefoto | Schadeomschrijving |
|---|---|
| | <p>Schade nr. 29:<br/>Pompinstallatie, lozing op opp. water<br/>Zie Tek.6 in bijlage 6</p> |

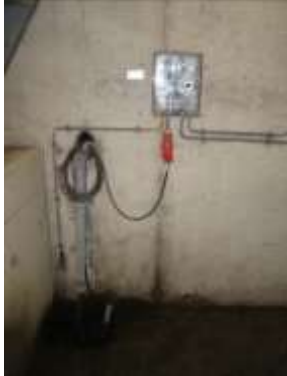
| Schadefoto | Schadeomschrijving |
|---|---|
| | <p>Schade nr. 30:</p> <p>Pompinstallatie, pomp heeft onvoldoende opbrengst, het water wordt niet weggepompt (werd gerepareerd tijdens inspectie)</p> <p>Zie Tek.6 in bijlage 6.</p> |

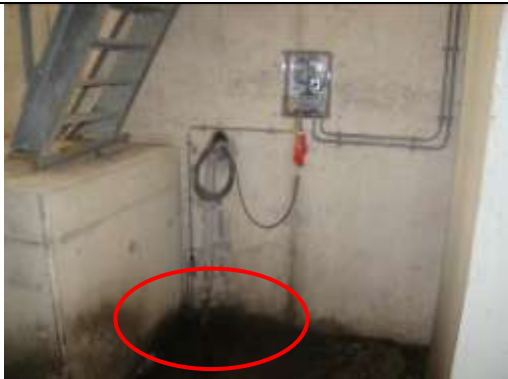
| Schadefoto | Schadeomschrijving |
|---|---|
| | <p>Schade nr. 31:</p> <p>Pompinstallatie, er zit geen oliescherm / absorptiemateriaal voor de pomp</p> <p>Zie Tek.6 in bijlage 6</p> |

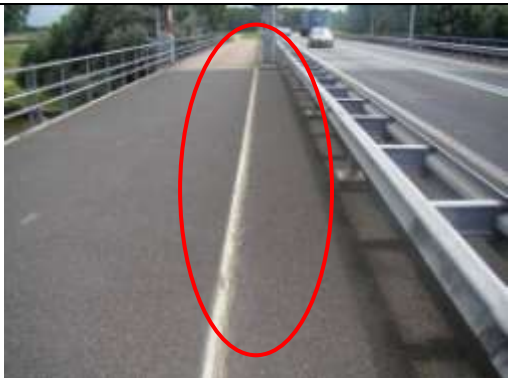
| Schadefoto | Schadeomschrijving |
|---|---|
| | <p>Schade nr. 33:</p> <p>Schamprand, de schamprandstrook is eigenlijk niet in de juiste kleuren geconserveerd. Het lijkt nu een vlakke streep, maar is circa 5 cm. hoog.</p> <p>Zie Tek.4 in bijlage 6</p> |

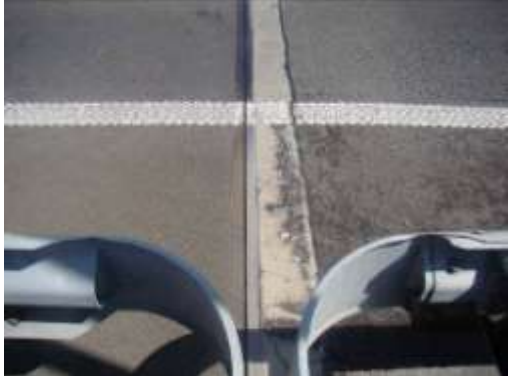
| Schadefoto | Schadeomschrijving |
|---|---|
| | <p>Schade nr. 34:</p> <p>Voegovergang, vrije ruimte is minimaal (plaatselijk 10 mm)</p> <p>Zie Tek.4 in bijlage 6.</p> |

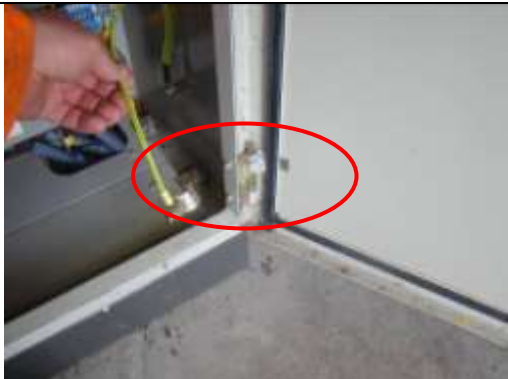
| Schadefoto | Schadeomschrijving |
|---|---|
| | <p>Schade nr. 35:</p> <p>Aarding- en bliksembeveiligingsinstallatie, de metalen installatiedelen zijn niet allemaal voorzien van vereffeningsleidingen (o.a. het val is niet geaard). (Klem aan deurenlessenaar in bedieningsruimte is afgebroken)</p> <p>Zie Tek.6, 7 in bijlage 6</p> |

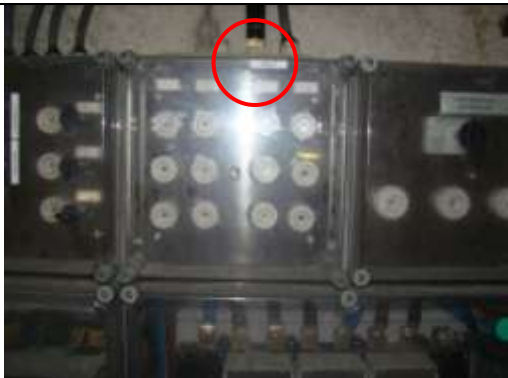
| Schadefoto | Schadeomschrijving |
|---|---|
| | <p>Schade nr. 36:</p> <p>Bedienings- en besturingssysteem, enkele kabeldoorvoeren in apparatenkasten zijn niet op de juiste wijze afgedicht. (o.a. beveiligingen kast van de klokpomp)</p> <p>Zie Tek.6 in bijlage 6</p> |

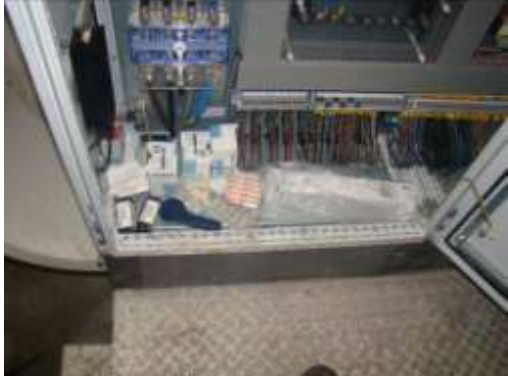
| Schadefoto | Schadeomschrijving |
|---|---|
| | <p>Schade nr. 37:</p> <p>Bedienings- en besturingssysteem, er is geen aparte kast voor het opslaan van reserve delen, deze liggen nu onder in de apparatenkast</p> <p>Zie Tek.6 in bijlage 6.</p> |

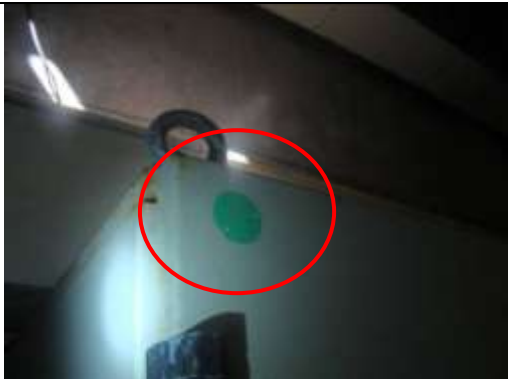
| Schadefoto | Schadeomschrijving |
|---|---|
| | <p>Schade nr. 38:</p> <p>Bedienings- en besturingssysteem, installatie is mogelijk niet gekeurd. (vorige keuring van 10/2005)</p> <p>Zie Tek.6 in bijlage 6</p> |

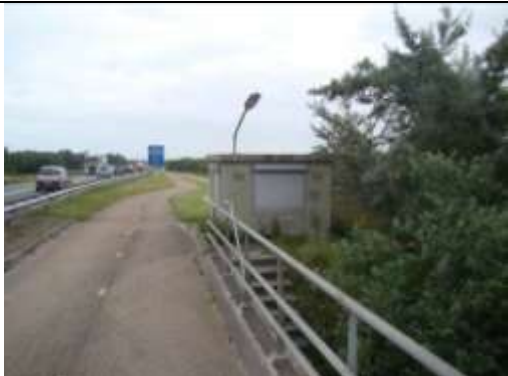
| Schadefoto | Schadeomschrijving |
|---|---|
| | <p>Schade nr. 39:</p> <p>Bedienings- en besturingssysteem, tijdens lokale bediening is onvoldoende zicht op de scheepvaart</p> <p>Zie Tek.6 in bijlage 6</p> |

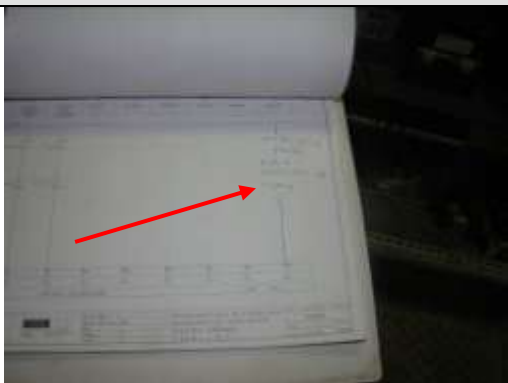
| Schadefoto | Schadeomschrijving |
|---|---|
| | <p>Schade nr. 40:<br/>Bedienings- en besturingssysteem, tekeningen zijn handmatig bijgewerkt<br/>Zie Tek.X in bijlage 6.</p> |

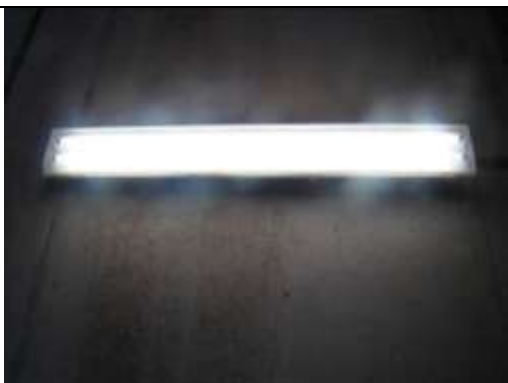
| Schadefoto | Schadeomschrijving |
|---|---|
| | <p>Schade nr. 41:<br/>Binnenverlichting, geen noodverlichting aanwezig<br/>Zie Tek.X in bijlage 6</p> |

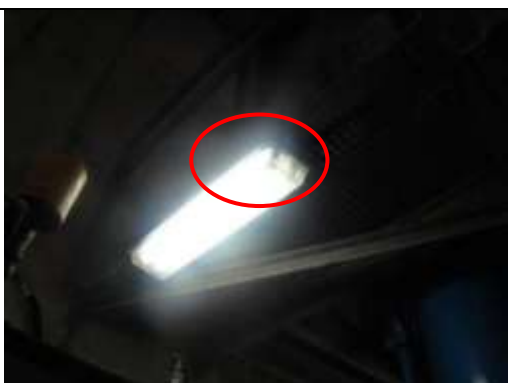
| Schadefoto | Schadeomschrijving |
|---|---|
| | <p>Schade nr. 42:<br/>Binnenverlichting, kap van het armatuur bij de hydraulische installatie is stuk<br/>Zie Tek.6 in bijlage 6</p> |

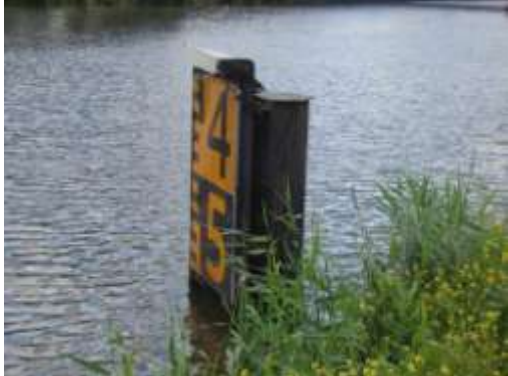
| Schadefoto | Schadeomschrijving |
|---|---|
| | <p>Schade nr. 43:<br/>Scheepverkeersbeseining, bord aanduiding doorvaarhoogte (aan de oostzijde) is aan-gevaren<br/>Zie Tek.7 in bijlage 6.</p> |

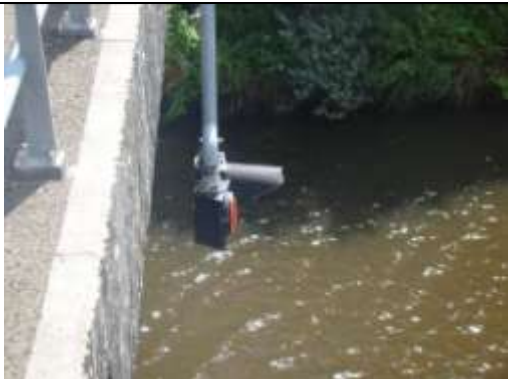
| Schadefoto | Schadeomschrijving |
|---|---|
| | <p>Schade nr. 44:<br/>Scheepverkeersbeseining, onderdoorvaar-licht westzijde, 1 zonnekap beschadigd, 1 zonnekap ontbreekt<br/>Zie Tek.7 in bijlage 6</p> |

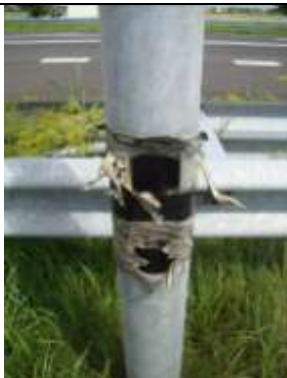
| Schadefoto | Schadeomschrijving |
|---|---|
| | <p>Schade nr. 45:<br/>Verkeersregelininstallatie (VRI), niet alle lui-kjes zijn gangbaar, bij voorsein (600m aan de noordzijde) ontbreekt het luikje<br/>Zie Tek.7 in bijlage 6</p> |

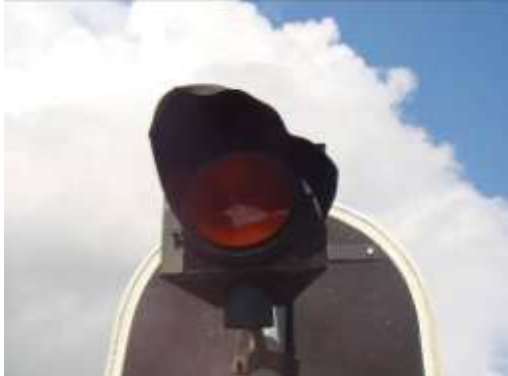
| Schadefoto | Schadeomschrijving |
|---|---|
| | <p>Schade nr. 46:</p> <p>Verkeersregelininstallatie (VRI), voorsein 600m zuid-westzijde, de zonnekap is verbogen</p> <p>Zie Tek.7 in bijlage 6.</p> |

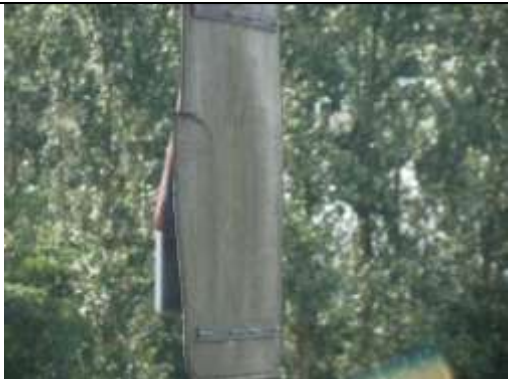
| Schadefoto | Schadeomschrijving |
|---|---|
| | <p>Schade nr. 47:</p> <p>Verkeersregelininstallatie (VRI), diverse achtergrond schilden zijn beschadigd, verbogen, vertonen scheuren</p> <p>Zie Tek.7 in bijlage 6</p> |

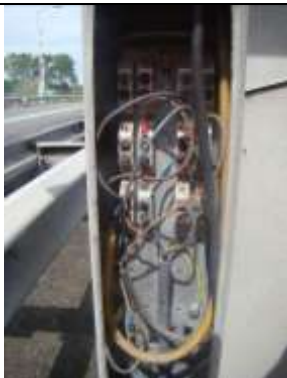
| Schadefoto | Schadeomschrijving |
|---|---|
| | <p>Schade nr. 48:</p> <p>Verkeersregelininstallatie (VRI), stopsein aanrijzijde vanaf Veendam, de aansluitkast / klemmenstrook is niet afgeschermd en niet voorzien van beveiligingen</p> <p>Zie Tek.7 in bijlage 6</p> |

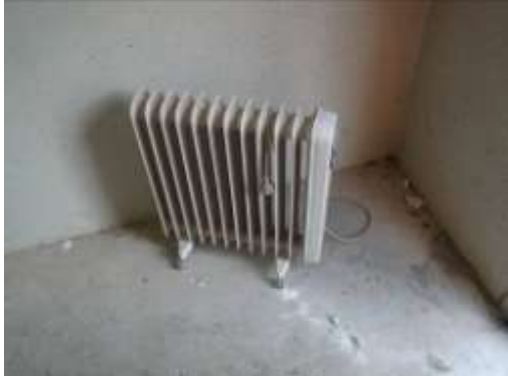
| Schadefoto | Schadeomschrijving |
|---|---|
| | Schade nr. 49:<br>Verwarmingsinstallatie, toestel is niet voorzien van keuringsgegevens<br>Zie Tek.7 in bijlage 6. |
