**RISICOANALYSE**

Risicolocatie : Landstede Onderwijs  
Westeinde 31-33  
3844 DD Harderwijk

Uw kenmerk : 639472009  
Dossiernummer : F\_3844 DD31-33\_F14781  
CEA-code : 1331  
SIC-code : 8221  
Naw-nummer : 3844 DD31-33  
Contactpersoon : de heer J. Jansen, regiocoördinator Facilitaire Diensten  
Contactpersoon intermediair : de heer W. Mulder  
Inspectiedatum : 8 juni 2020  
Rapportdatum : 7 juli 2020  
Bij bezoek aanwezig : contactpersoon relatie en intermediair  
Adviseur : de heer M.J. Salverda RRP®

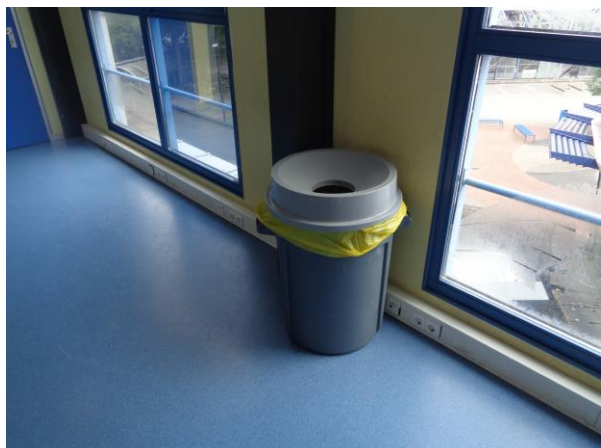
Overwegend gebruik van vlamdovende afvalbakken

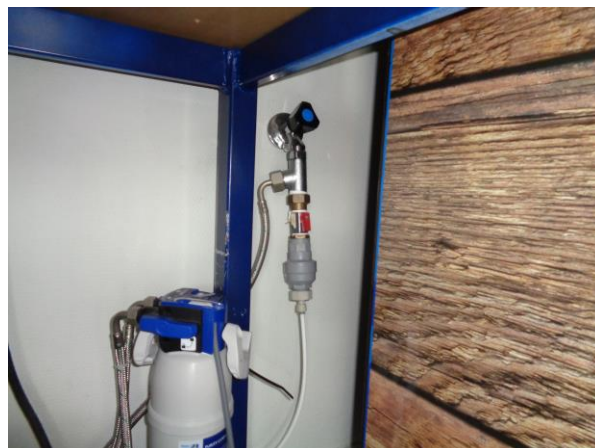
Waterslot of koffieautomaten

| - Watersloten | op de watertoevoerleiding van apparaten zoals, de koffieautomaten zijn watersloten aangebracht (steekproefsgewijze controle). De vaatwassers in de keukens zijn opgesteld op een vloer waarin een waterafvoerput is opgenomen. |

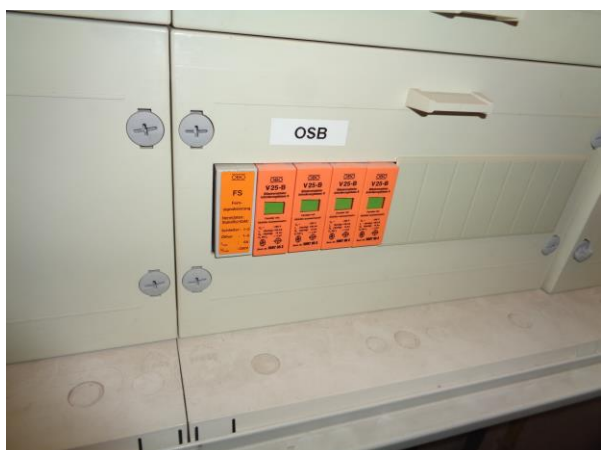
Overspanningsbeveiliging

| Overspanningsrisico | voldoende afgeschermd, de beveiliging is niet volledig conform NPR8110 aangebracht. Op het hoogste deel van het ronde, spitse dakvlak is een bliksemafleider met koperen aardpen geïnstalleerd, op hoofdverdeelinrichtingen is overspanningsbeveiliging aangetroffen. |

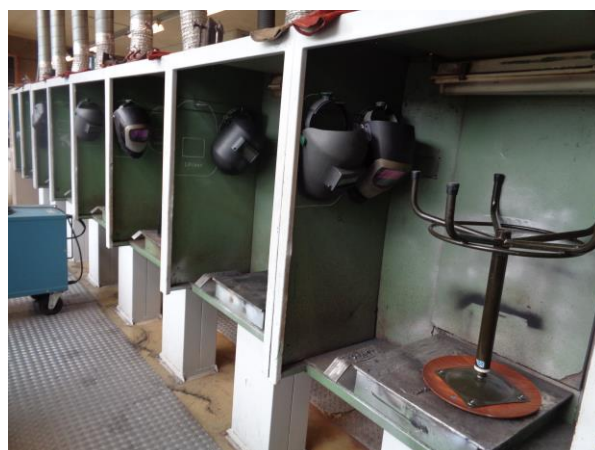
- voldoende veilig, wel wordt het risico als verzwaard beoordeeld. Lassen komt voor in het praktijklokaal met metaalbewerking. Meerdere cabines zowel lassen met elektroden, MIG/MAG en deels acetyleen. Lasgordijnen tussen de cabines. Bronafzuiging, ongefilterd met geveldoorvoer.

Lascabines

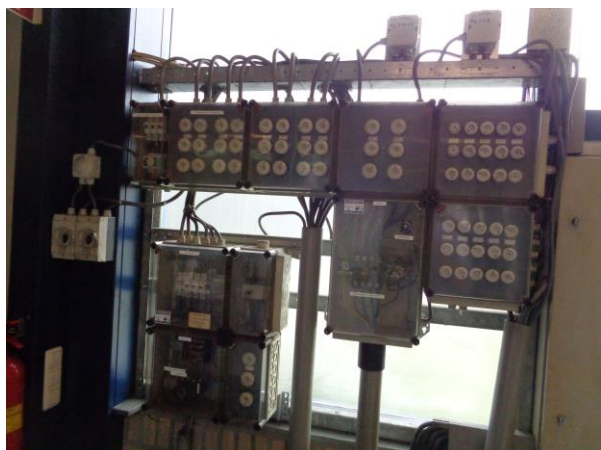
| Onderhoud/keuring | <p>periodiek conform de NEN 3140, rapportage was niet beschikbaar, wel keuringsstickers aangetroffen op verdeelinrichtingen waaruit bleek dat er in juli 2015 is gekeurd door Parkstad. Voor dit onderdeel is preventie opgenomen.</p> |

Verdeelinrichting

- 01.01E De keuringsrapporten van de laatste keuring waren niet beschikbaar, tijdens de rondgang is op een aantal verdeelinrichtingen een keuringssticker aangetroffen met keuringsdatum juli 2015. Een herkeuring is daarom inmiddels weer noodzakelijk (tenzij er recent al een herkeuring is geweest, dan de rapportage en herstelverklaring opsturen naar de contactpersoon van uw verzekeraar).

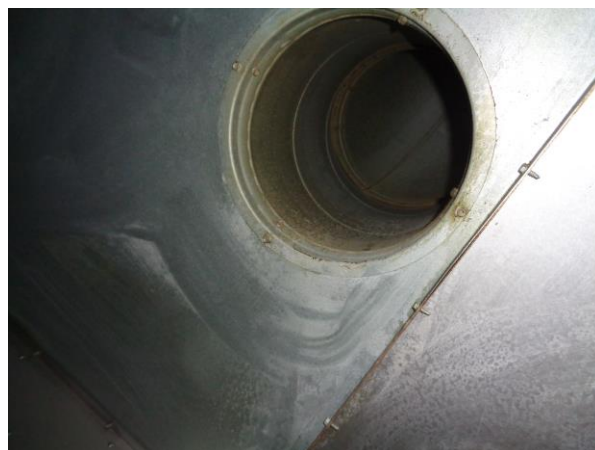
- veilig, elektrisch e.o. gas. Er zijn 2 keukens, waarvan 1 gebruik voor praktijkles en 1 voor de kantine, gasgestookte keukenapparatuur waaronder fornuis en frituurtoestellen, in de gastoevoer is een B-klep opgenomen die de gastoevoer pas opent bij ingeschakelde afzuiging. De gasgestookte keukenapparatuur wordt jaarlijks onderhouden door een daartoe erkend bedrijf.

Inkijk afzuigkap en afzuigkanaal, minimale vetaanslag

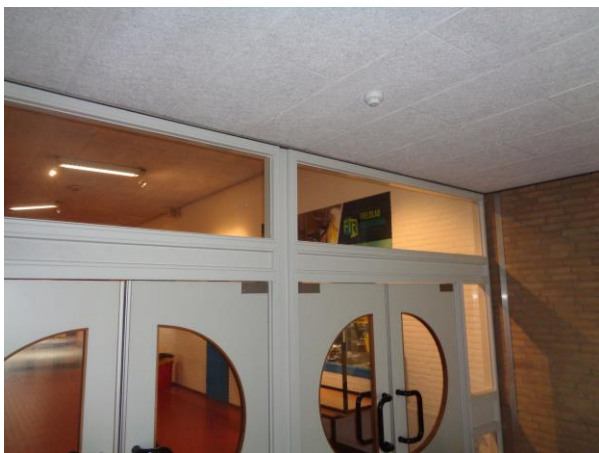
Lichte brandscheidingen met zelfsluitend branddeuren

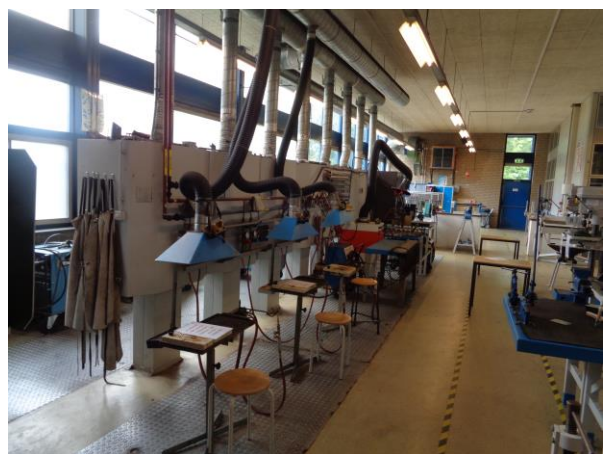
Idem, lasafdeling

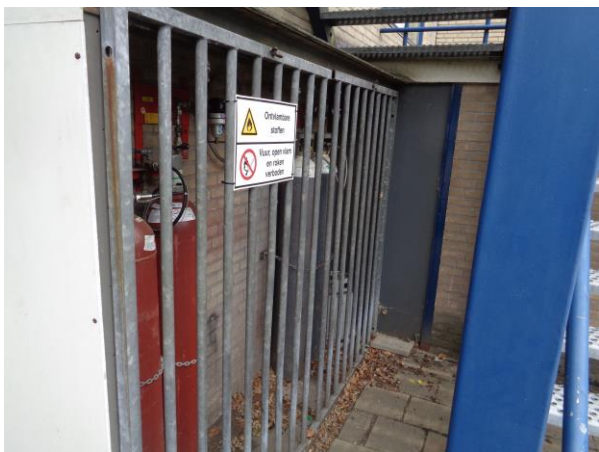
- de gasflessen zijn uitpandig opgeslagen in een daarvoor bestemde gasberging, opgesteld tegen de gebouwgevels. Geen aanvullende maatregelen noodzakelijk, voldoende geventileerd, opslag van argon, zuurstof en acetyleen op ringleiding met vlamdovers in de toevoerleiding.

Flessenberging
