**RISICOANALYSE**

Risicolocatie : Landstede Onderwijs  
Rechterland 1  
8024 AH Zwolle

Uw kenmerk : 639472009  
Dossiernummer : F\_8024 AH1\_F14780  
CEA-code : 1331  
SIC-code : 8221  
Naw-nummer : 8024 AH1  
Contactpersoon : de heer A. Bril (Coördinator huisvesting Landstede Groep)  
Contactpersoon intermediair : de heer W. Mulder (Raetsheren van Orden)  
Inspectiedatum : 3 maart 2020  
Rapportdatum : 27 maart 2020  
Bij bezoek aanwezig : contactpersoon verzekerde en intermediair  
Adviseur : de heer R. Traas

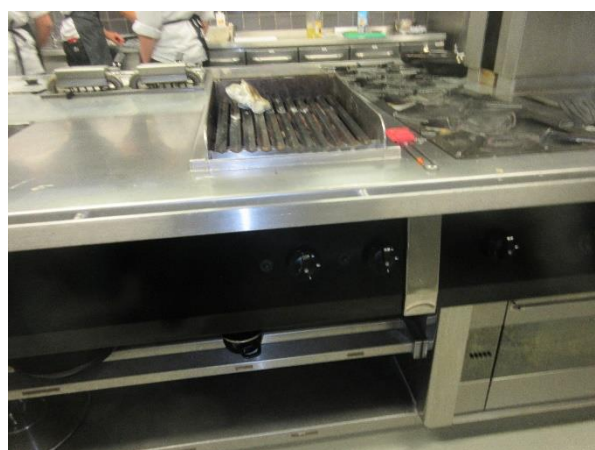
- veilig, elektrisch e.o. gas. De procesverwarming bestaat uit een grote keuken, grotendeels t.b.v. de opleiding Horeca met gasgestookte apparatuur met magneet klep. Elektrische frituren met maximaal thermostaat. Vetblusser en deksels aanwezig.

Keuken apparatuur

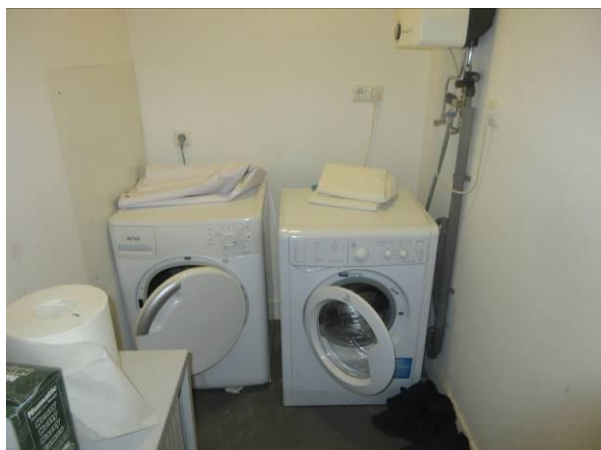
Wasmachine/droger

- 06.01E Wasdrogers zijn brandgevaarlijke apparaten. Om de risico's van brand te beperken deze apparaten alleen gebruiken overdag op tijden dat personeel aanwezig is en tot handelen over kan gaan.

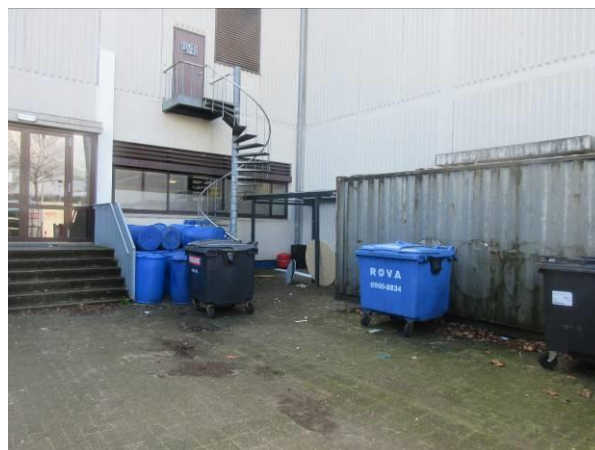
| Brandbare buitenopslag | <p>brandbare buitenopslag ligt tegen de gebouwgevels. Hiervoor is preventie opgenomen. Kunststof vaten, hout tegen de gevel.</p> |

Brandbare buitenopslag

- 02.01E De gevels, over een afstand van minimaal 10 meter, vrijhouden van afvalcontainers en brandbare materialen zoals pallets kunststof vaten e.d.

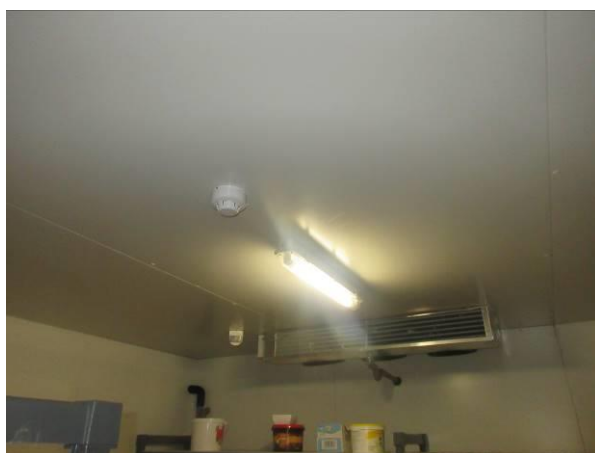
Rookmelder in koelcel

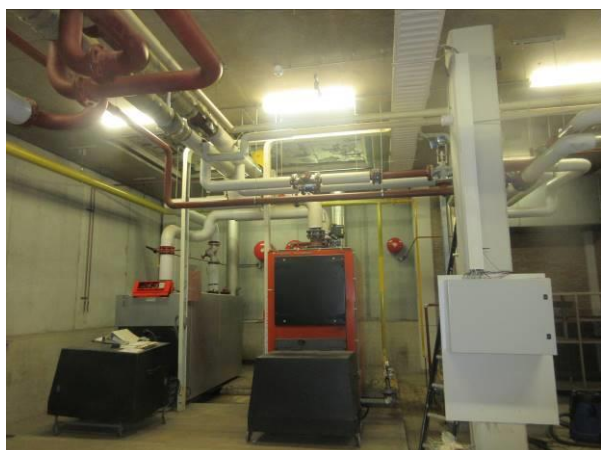
| Verwarmingsinstallatie | <p>kleine visuele gebreken, voor dit onderdeel is geen preventie opgenomen. Opslag in technische ruimten, ter plaatse besproken.</p> |

CV ruimte

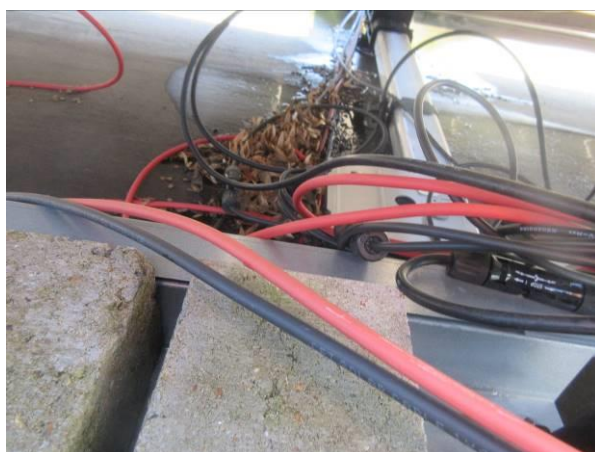
| Onderhoudsstaat | <p>voldoende, visueel vertoont de elektrische installatie enkele gebreken, zoals het gebruik van verlengsnoeren, hiervoor is preventie opgenomen. Defecte tl balken, worden regelmatig vervangen, daarom geen preventie opgenomen.</p> <p>De daken van de sporthal en van het tussengebouw zijn voorzien van circa 850 zonnepanelen ( in 2018 geplaatst) met 13 omvormers, bedrading deels los, keuring niet bekend, hiervoor is preventie opgenomen.</p> |

Connector en losse bedrading onder PV paneel

- 07.01E Het niet juist installeren van zonne-energie systemen (PV-installaties) kan leiden tot brandgevaar of zelfs elektrocutie. Een kwaliteitscontrole en het regelmatig inspecteren van deze installaties is daarom van groot belang.

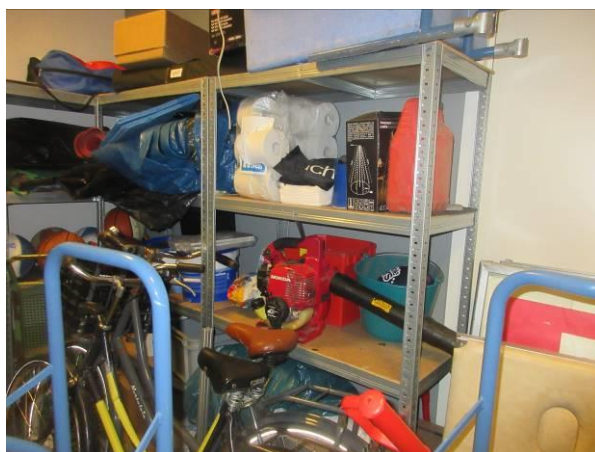
- de voorraad is beperkt, geen preventie noodzakelijk brandstof voor motorbladblazer e.d.

Motorblazer met brandstof

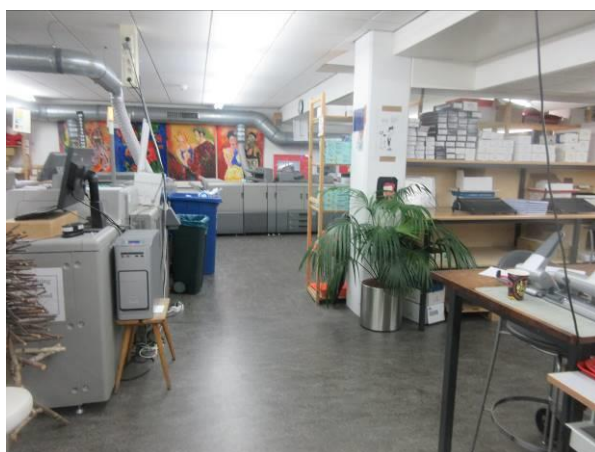
| - Ondergronds parkeer/techniek | er is een kelder. Deze wordt gebruikt voor opslag van drukkerij, fietsenberging. De kelder is niet voorzien van waterdetectie. Hiervoor is preventie opgenomen. |

Inkijk reproductie in de kelder

- 05.01A Ter voorkoming van waterschade op een laag punt in de kelder watersignalering detectoren plaatsen. Deze detectoren aansluiten op een aparte groep van uw inbraakmeldinstallatie en de alarmmelding laten doormelden naar uw meldkamer. Op deze wijze wordt een waterlekkage snel gesignaleerd, zodat door het nemen van schadebeperkende maatregelen (zoals lekkage herstellen en kwetsbare goederen verplaatsen) de waterschade kan worden beperkt.

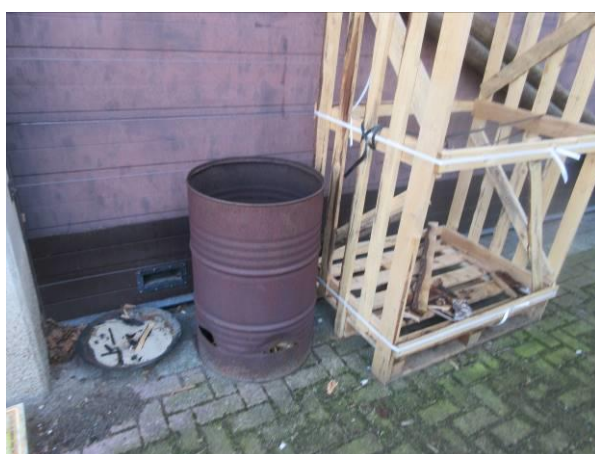
Opslag tegen de gevel
