| Projectidentificatiecode: | F.21.06906 |
| Onderzoekslocatie: | 'Schouwstraat 10-14' te Rijsenhout (het dorpshuis) |

## ASBESTINVENTARISATIE 'SCHOUWSTRAAT 10-14' TE RIJSENHOUT

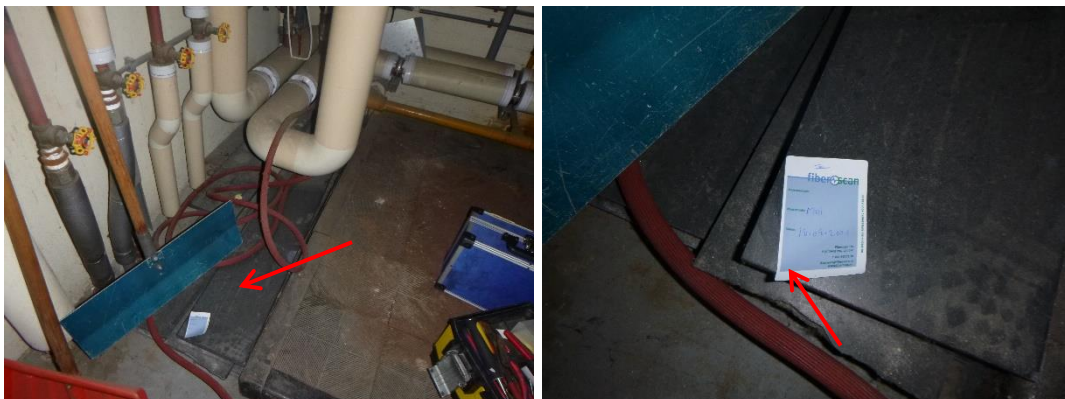
**Bron nr.:** B01  
**Bron:** Vensterbank

| bron nr. | bron | locatie | soort asbest | (niet-) hecht gebonden | asbest-gehalte (%) | bevestiging | hoeveelheid | monster-code | risico-klasse |
|---|---|---|---|---|---|---|---|---|---|
| B01 | venster-bank | cv-ruimte | chrysotiel | hecht | 10-15 | los | 9 stuks | M01 | 1 |

| Materiaal: | Vensterbank (zwart) |
| Locatie: | Cv-ruimte (zie figuur 1) |

Onderhavige inventarisatie is uitsluitend geschikt voor het verwijderen van de asbesthoudende toepassing (bron B01) in de cv-ruimte van het dorpshuis.

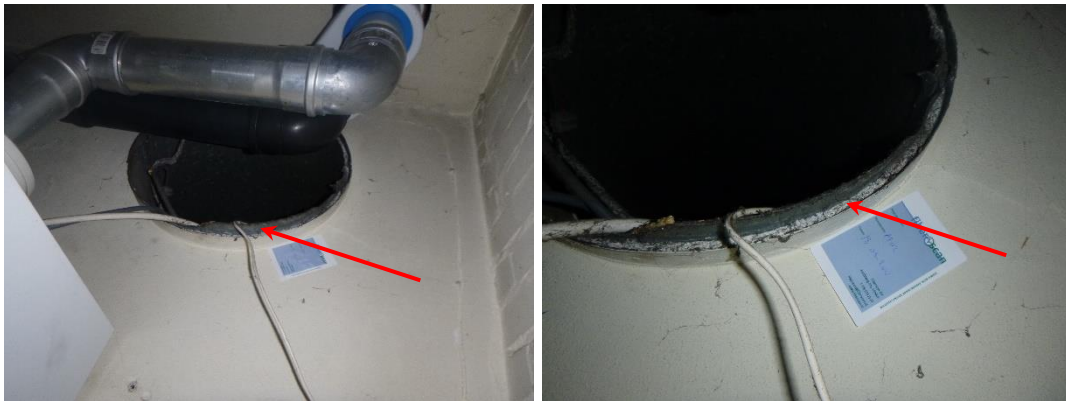
**Bron nr.:** B02  
**Bron:** Koord

| bron nr. | bron | locatie | soort asbest | (niet-) hecht gebonden | asbest-gehalte (%) | bevestiging | hoeveelheid | monster-code | risico-klasse |
|---|---|---|---|---|---|---|---|---|---|
| B02 | koord | rookgas-afvoerkanaal cv-ruimte | chrysotiel | niet-hecht | > 60 | geklemd | n.t.b. | M02 | n.t.b. |

| Materiaal: | Koord |
| Locatie: | Rookgasafvoerkanaal cv-ruimte (zie figuur 1) |

in kaart te brengen dient het rookgasafvoerkanaal aanvullend geïnventariseerd te worden door middel van destructief onderzoek. Mogelijk is hier ook ander asbesthoudend materiaal aanwezig.

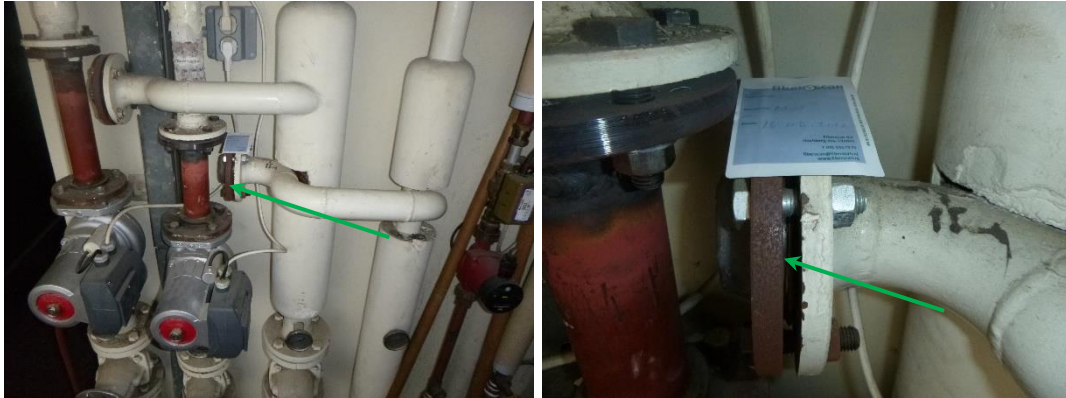
**Bron nr.:** B03  
**Bron:** Pakking

| bron nr. | bron | locatie | soort asbest | (niet-) hecht gebonden | asbest-gehalte (%) | bevestiging | hoeveelheid | monster-code | risico-klasse |
|---|---|---|---|---|---|---|---|---|---|
| B03 | pakking | tussen flenzen cv-ruimte | n.a. | - | - | - | - | M03 | - |

| Materiaal: | Pakking |
| Locatie: | Tussen flenzen cv-leiding (zie figuur 1) |

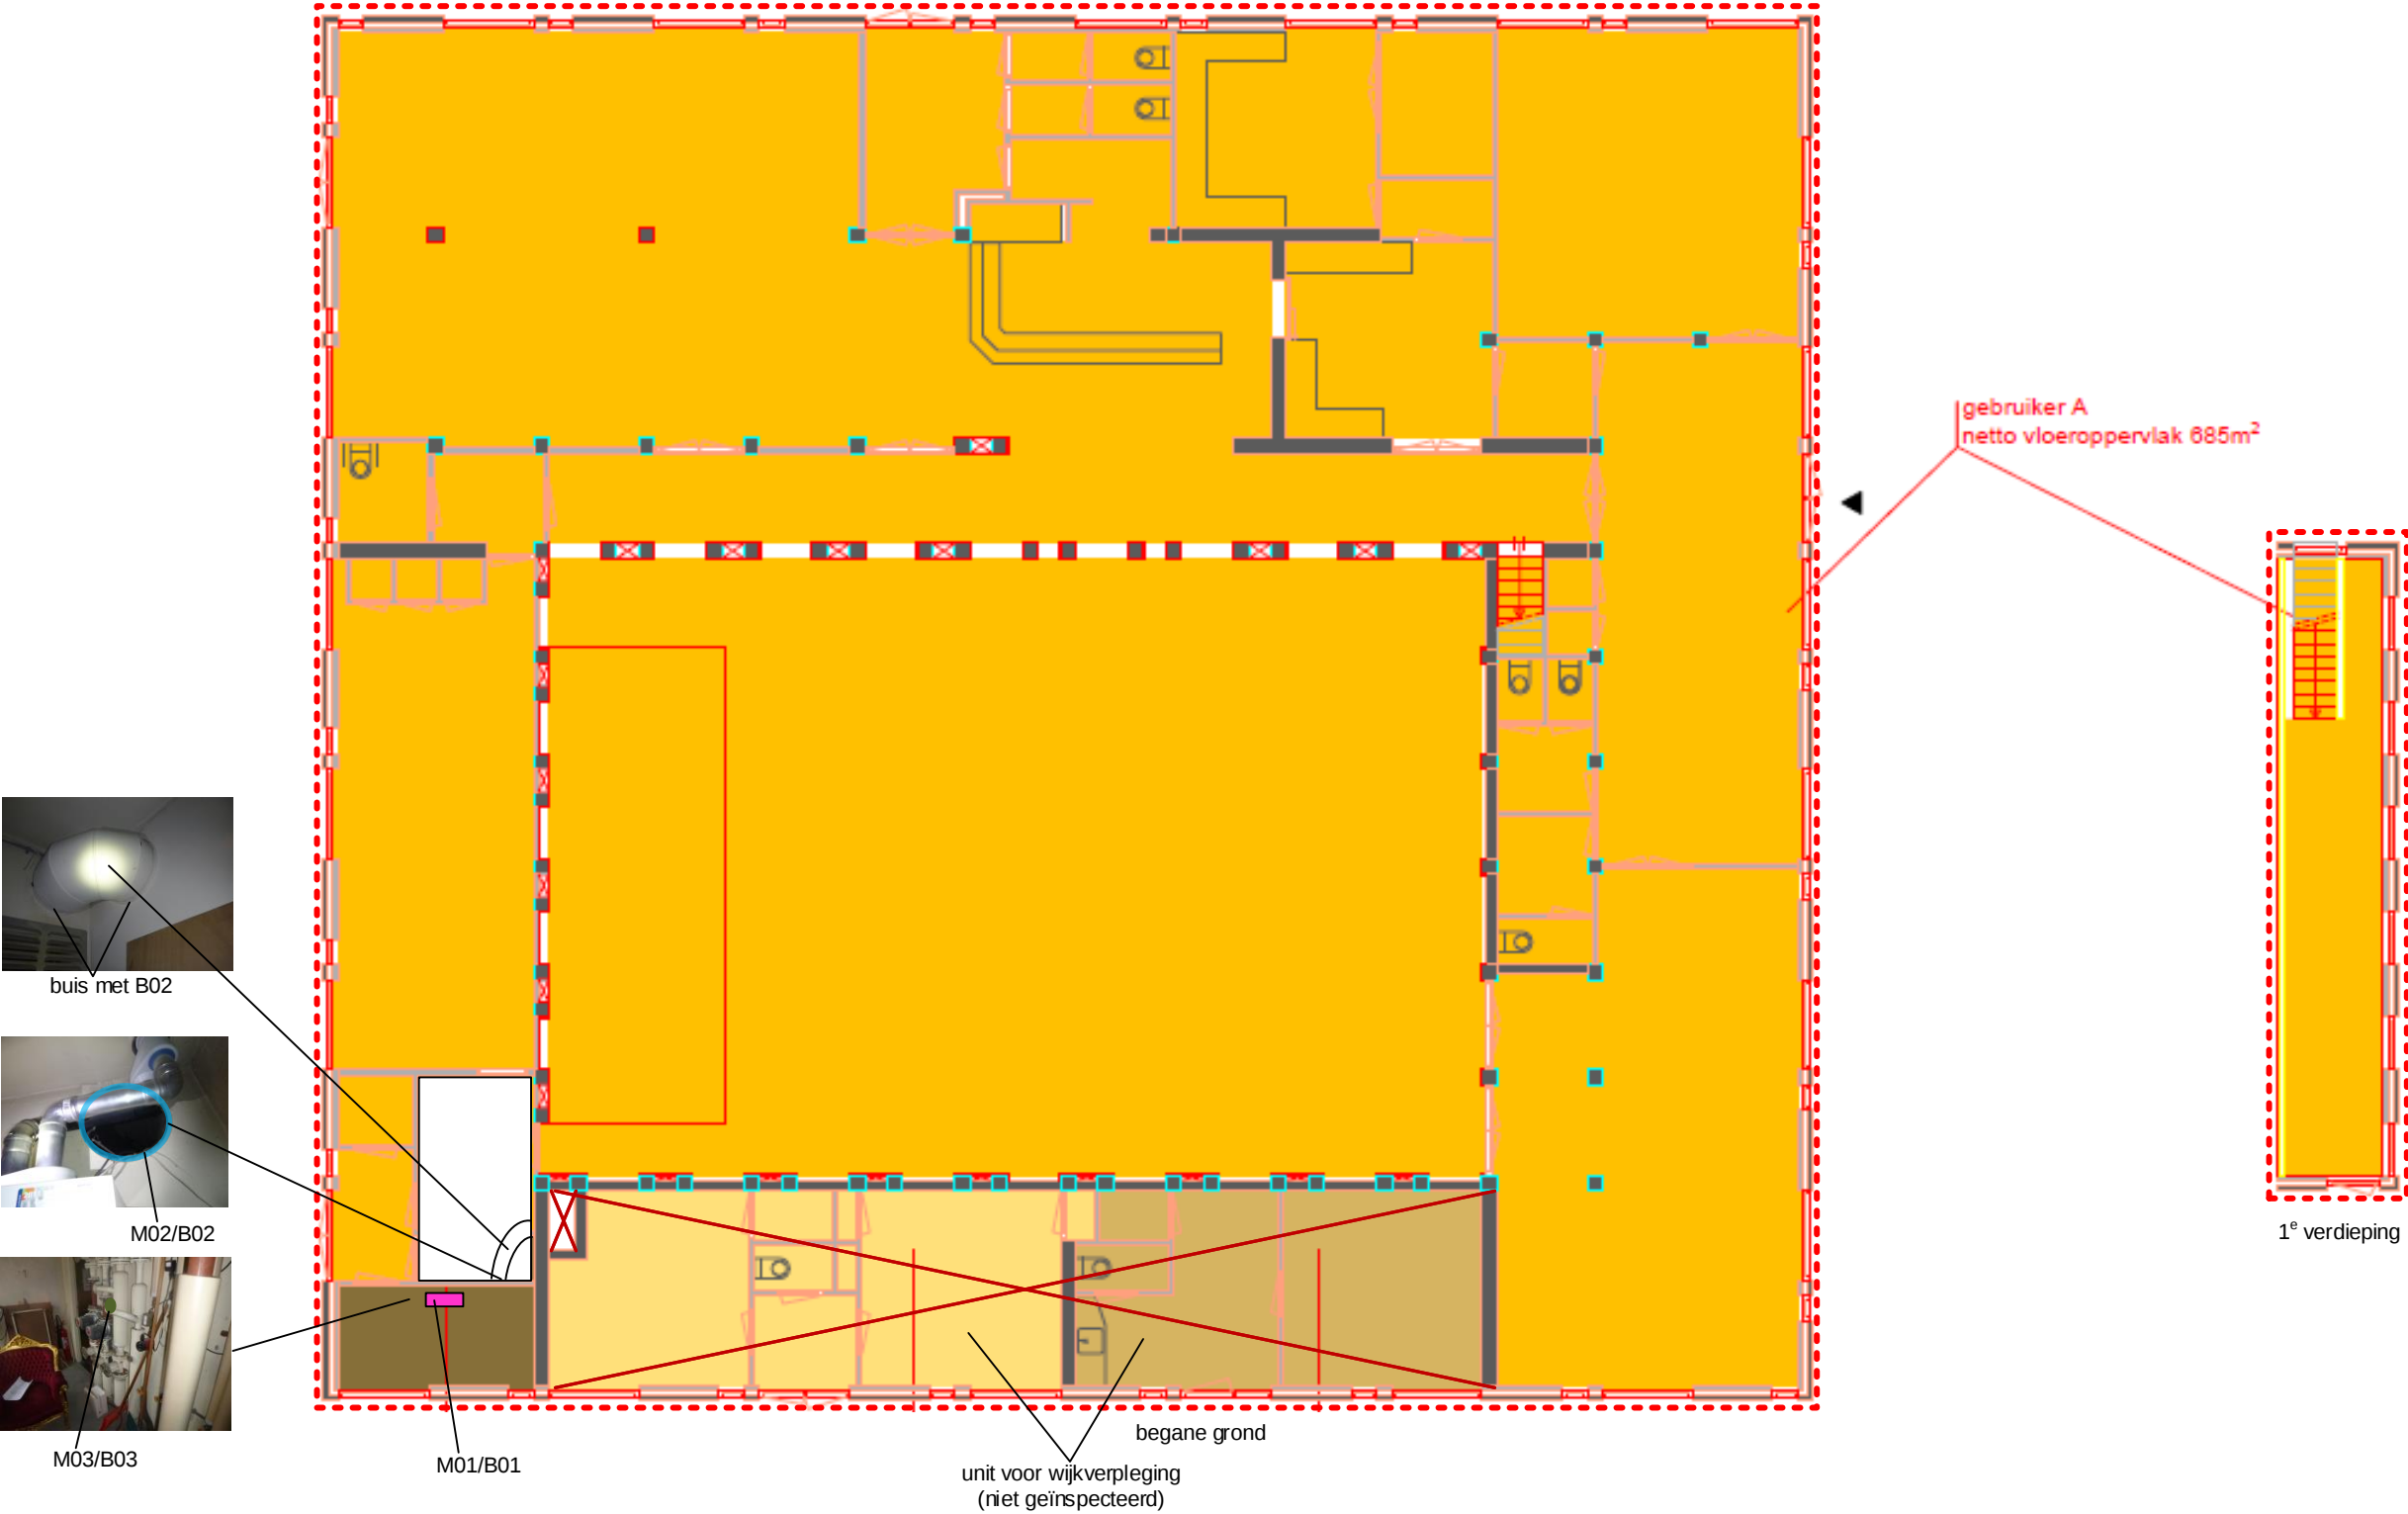
FIGUUR 1.

De aangetroffen asbesthoudende en asbestverdachte materialen zijn weergegeven in een situatietekening (zie figuur 1).

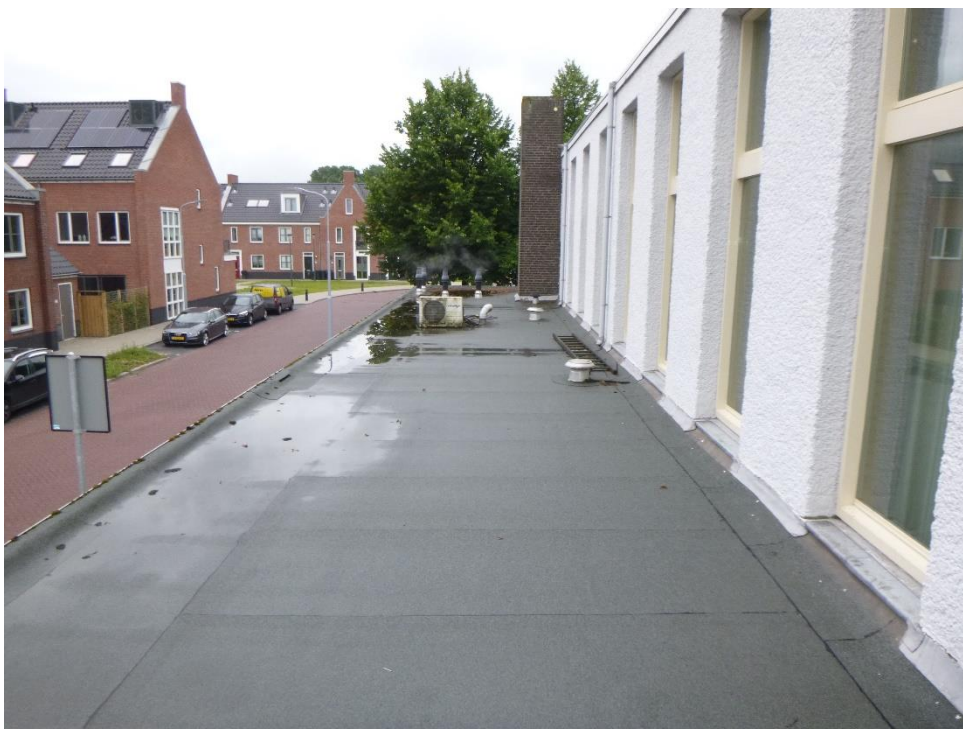
- De dakconstructie is niet geïnspecteerd in verband met kans op lekkage. Mogelijk is er oude asbesthoudende dakbedekking onder de huidige toplaag aanwezig.

Foto 1: Zicht op het dak boven de begane grond (zie beperking in § 4.3).

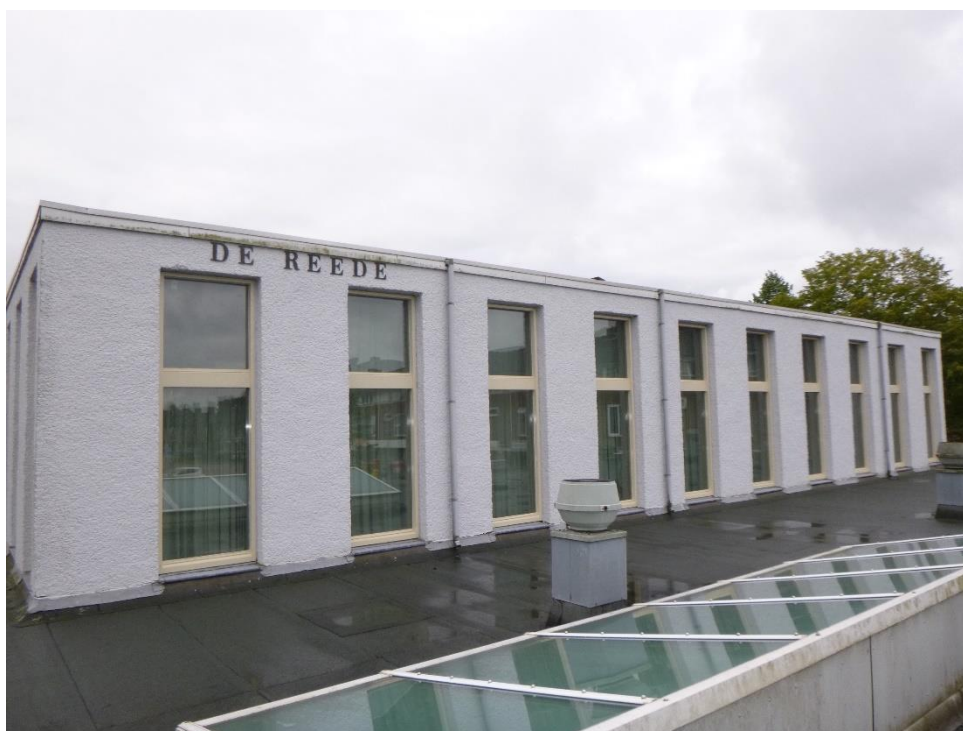
Foto 2: Zicht op het dak boven de begane grond (zie beperking in § 4.3).

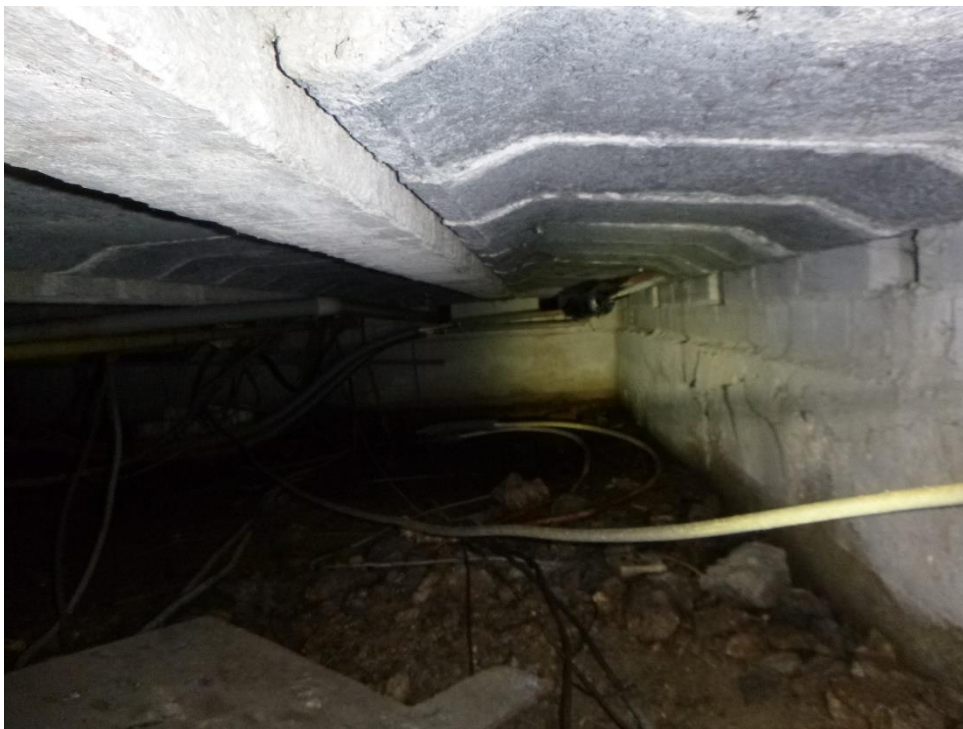
Foto 3: Zicht in de kruipruimte onder het pand (zie beperking in § 4.3).

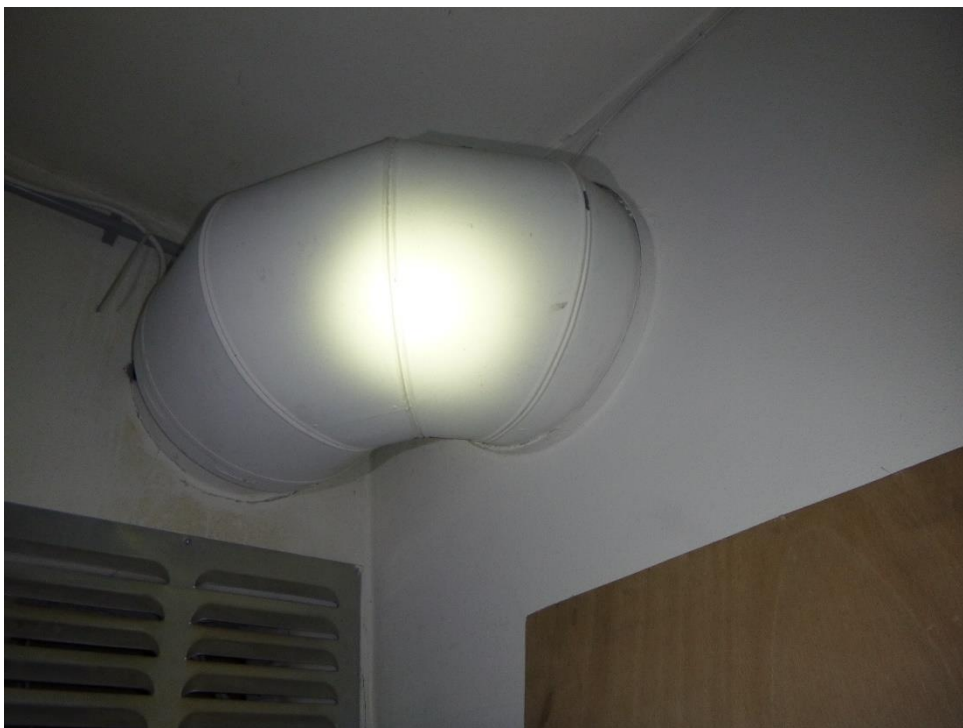
- De kruipruimte van het dorpshuis kon niet geïnspecteerd worden (niet toegankelijk, besloten ruimte).
- Tussen de buizen ter plaatse van het gemetselde rookgasafvoerkanaal is asbesthoudend koord (bron B02) aangetroffen. Vermoedelijk lopen de buizen door in het kanaal en zijn er meerdere koorden aanwezig. Om bron B02 verder in kaart te brengen dient het rookgasafvoerkanaal aanvullend geïnventariseerd te worden door middel van destructief onderzoek. Mogelijk is hier ook ander asbesthoudend materiaal aanwezig.

Foto 4: Zicht op de buizen ter plaatse van het rookgasafvoerkanaal achter de cv-ruimte (zie beperking in § 4.3).

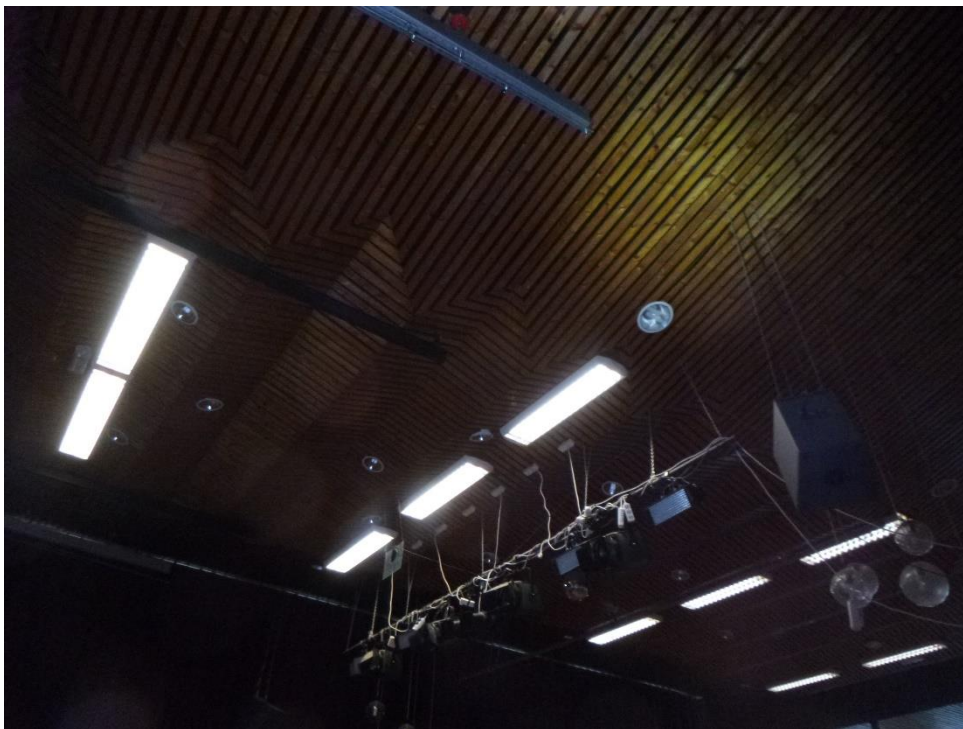
Foto 5: Zicht op een plafond in het pand (zie beperking in § 4.3).

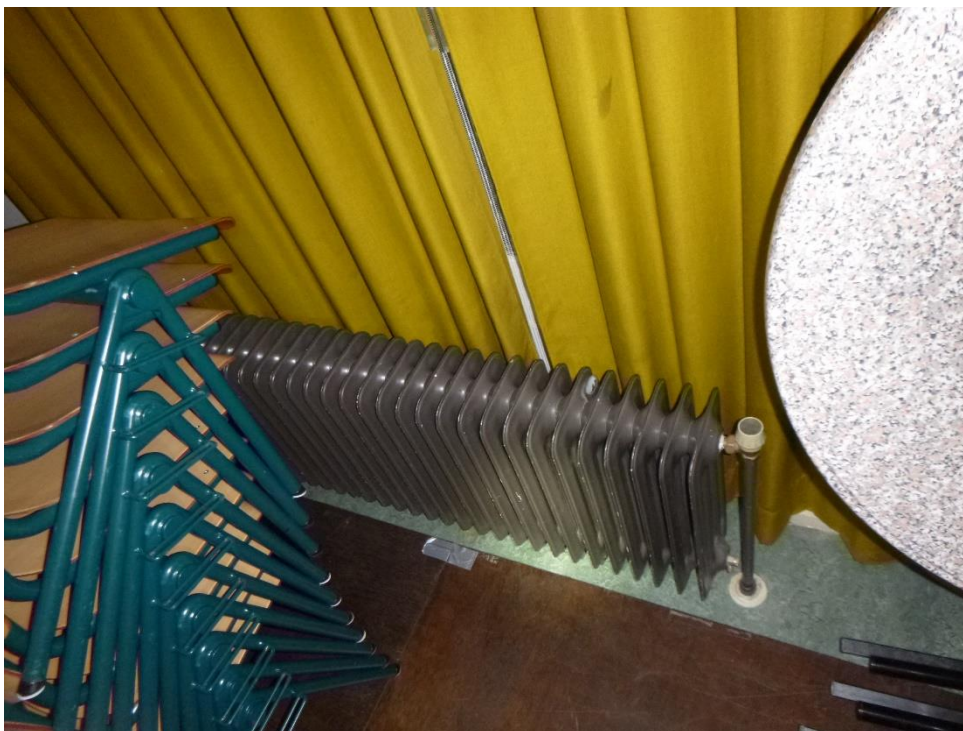
Foto 6: Zicht op een niet asbestverdachte ledenradiator.

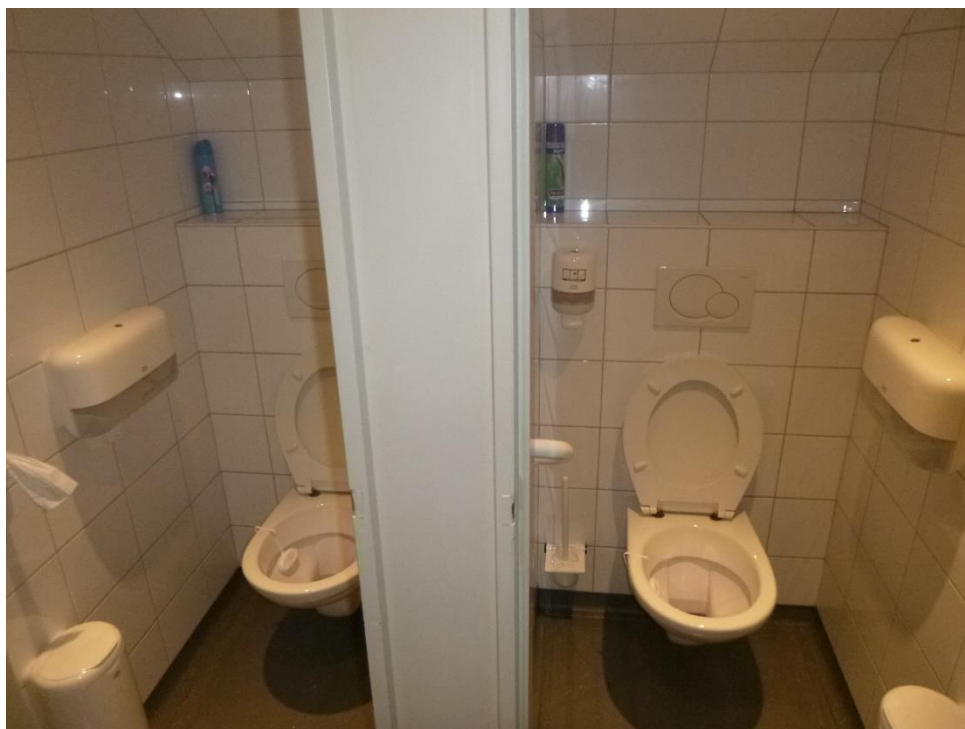
Foto 7: Zicht op één van de aanwezige toiletruimtes (zie beperking in § 4.3).

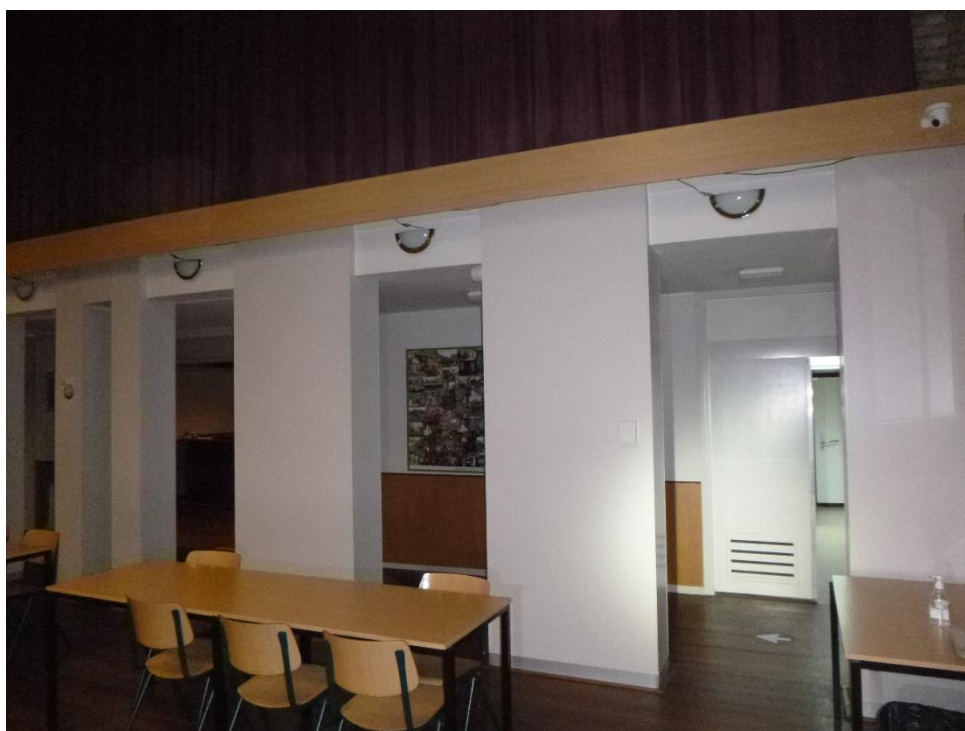
Foto 8: Zicht op een scheidingwand (zie beperking in § 4.3).

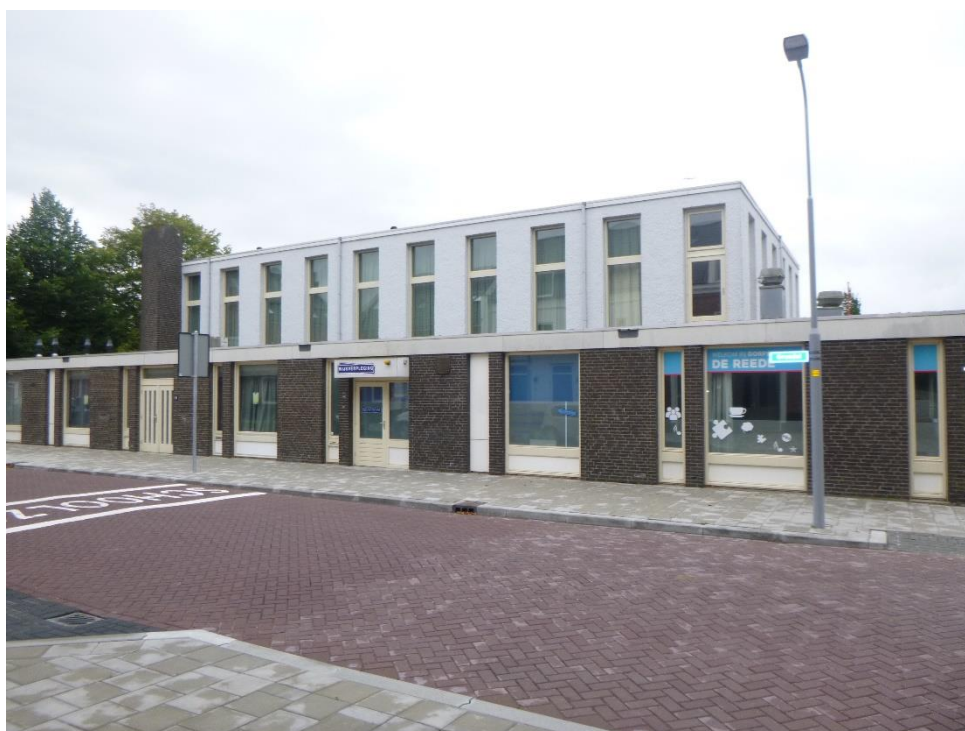
Foto 10: Zicht op de ingang van de niet onderzochte unit voor wijkverpleging (zie beperking in § 4.3).
