# Asbestinventarisatie Boombrug (tussen Handelskade en Oliemolensingel)

## Onderdeel van 9 bruggen gemeente 's-Hertogenbosch

#### Samenvatting asbestinventarisatie

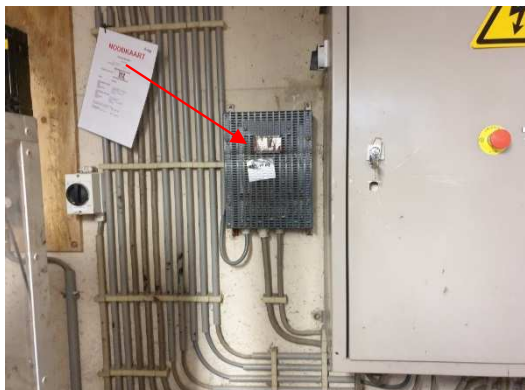
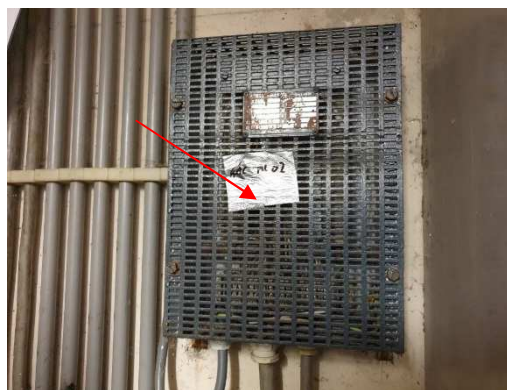
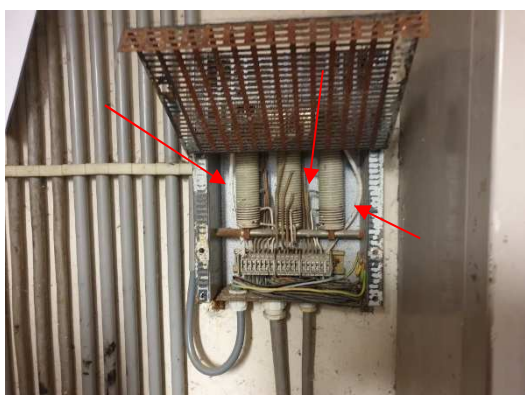
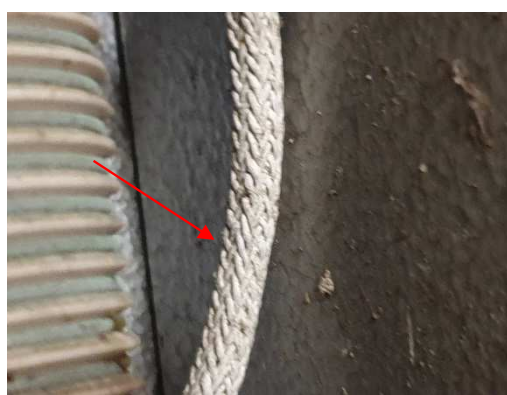
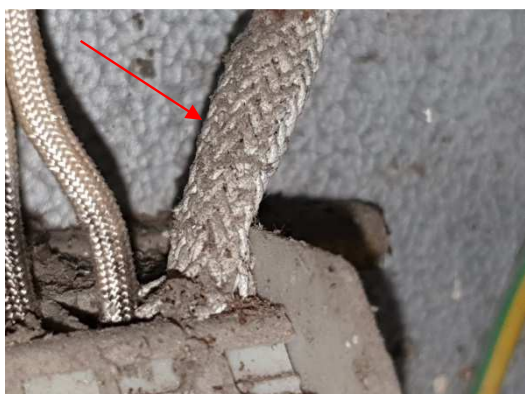
| Bron type | Monster-nummer | Omschrijving (toepassing) | Locatie | Foto | Afmeting en hoeveelheid | Bevestiging | Analyseresultaat | Hecht gebonden | Bereikbaarheid | Risicoklasse Indeling | Opmerking | B | V |
|---|---|---|---|---|---|---|---|---|---|---|---|---|---|
| 01 | ML 02 | Isolatiematerialen (mantel elektrakabel) | Kelder, in 1 elektrakast | 1 t/m 5 | 3 stuks | Geheel omsloten | >60% C | Nee | G | 1 | Gehele elektrakast inpakken en verwijderen | L | N |

In de bewegingskelder, in 1 elektrakast, is asbestverdacht isolatiemateriaal als mantel om 3 elektrakabels aangetroffen (zie bijlage 'Tekeningen'). Van dit materiaal is monster ML 02 genomen. Na analyse is gebleken dat het materiaal >60% Chrysotiel bevat. Het isolatiemateriaal is niet hechtgebonden en verkeert in redelijke tot goede staat.
-

Foto 1 - Brontype - 01: Isolatiematerialen in elektrakast

Foto 2 - Brontype - 01: Isolatiematerialen in elektrakast

Foto 3 - Brontype - 01: Isolatiematerialen

Foto 4 - Brontype - 01: Isolatiematerialen

Foto 5 - Brontype - 01: Isolatiematerialen

- **Geadviseerd wordt om de elektrakast met daarin asbesthoudende isolatiemantels niet te openen. Het valt te overwegen om de betreffende elektrakast preventief in zijn geheel (door een deskundig bedrijf) te laten verwijderen;**

Het isolatiemateriaal kan in risicoklasse 1 verwijderd worden, mits de gehele elektrakast (in folie) wordt ingepakt en verwijderd. Na verwijdering dient het gesaneerde gebied te worden vrijgegeven.
-

**Wij adviseren met klem om de elektrakast niet te openen.**

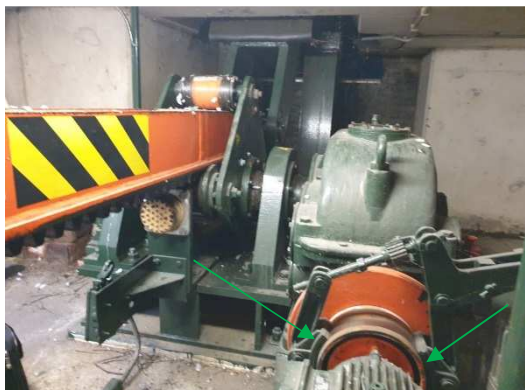
Remvoeringen asbestvrij

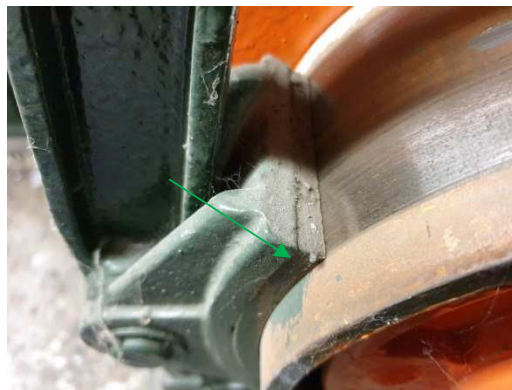
| Brontype | Monster | Omschrijving (toepassing) | Locatie | Analyseresultaat |
|---|---|---|---|---|
| - | ML 01 | Frictiemateriaal (remvoering) | Kelder, reminrichting | NA |

Remvoeringen asbestvrij (ML 01)

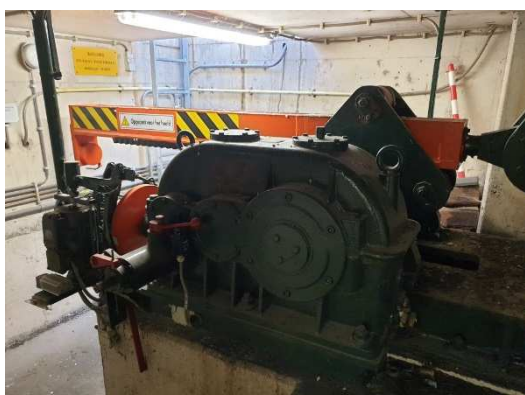
- Bewegingscomponenten in de bewegingskelder waren ten tijde van het onderzoek in gebruik. Derhalve zijn de bewegingscomponenten enkel vanaf de buitenzijde beoordeeld. Hierbij zijn geen asbestverdachte materialen aangetroffen. Het kan niet worden uitgesloten dat in de bewegingscomponenten nog asbesthoudende materialen (pakkingen e.d.) aanwezig zijn. Wij adviseren om bij werkzaamheden in de bewegingscomponenten een aanvullende asbestinventarisatie uit te laten voeren;
- De hameistijlen van onderhavige brug waren niet toegankelijk. Er bestaat geen redelijke vermoeden op de aanwezigheid van asbesthoudende materialen in de hameistijlen.

Bewegingscomponenten vanaf de buitenzijde onderzocht

- Gezien de resultaten van het uitgevoerde onderzoek wordt geadviseerd in geval van werkzaamheden in bewegingscomponenten in de bewegingskelder voor de betreffende onderdelen een aanvullende inventarisatie te laten uitvoeren;

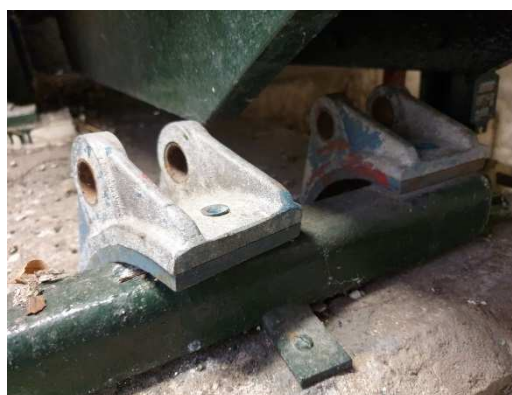
Losliggende remvoeringen asbestvrij

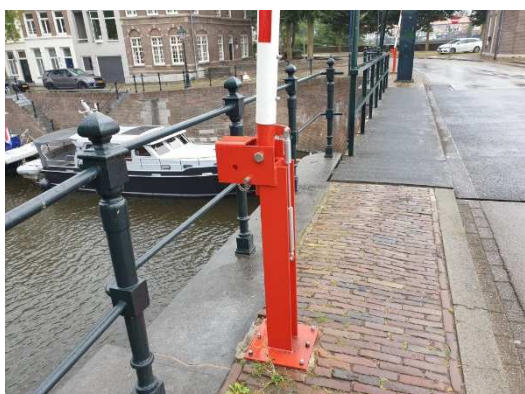
Slagboomkasten niet verdacht

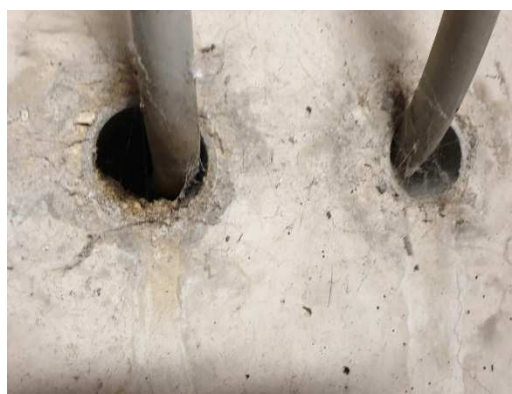
Doorvoeren niet verdacht

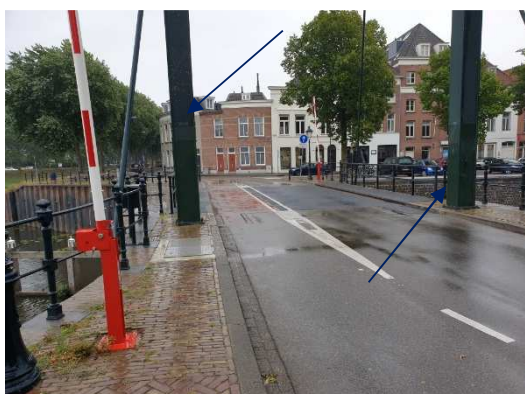
Hameistijlen niet toegankelijk

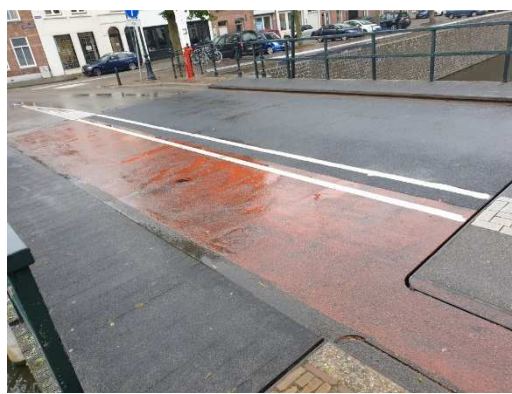
Brugdek niet verdacht
