**WVS-Groep  
te Roosendaal  
Plangroep 2  
Bosstraat 81 Roosendaal**

**INSPECTIERAPPORT**

bestaande elektrische installatie (LS)

Rapportnummer : 06309189/005

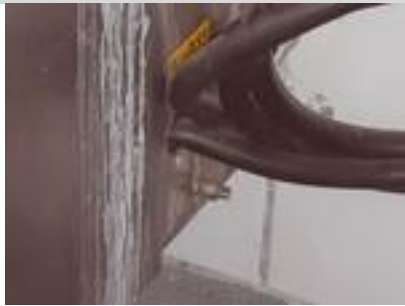
| Nr. 4 Beschermende vereffening in keukenruimten | | | |

| Nr. 4 Beschermende vereffening in keukenruimten | | | |
|---|---|---|---|
| <b>Toelichting</b> | Niet aangebracht (zowel niet voor metalen gestellen als voor vreemd geleidende delen) | | |
| <b>Oorzaak</b> | Ontwerp/eerste aanleg | | |

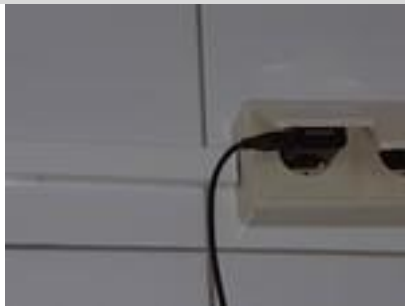
| Nr. 6 Wandcontactdoos in spoelkeuken | | | |

| Nr. 6 Wandcontactdoos in spoelkeuken | | | |
|---|---|---|---|
| <b>Toelichting</b> | Met P25 gootmateriaal niet correct (spatwaterdicht) samengebouwd | | |
| <b>Oorzaak</b> | Onderhoud | | |

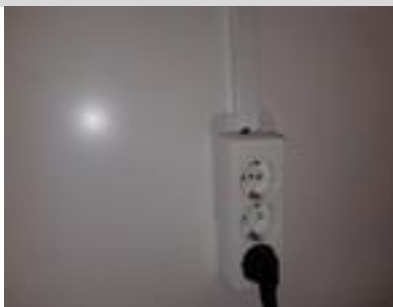
| Nr. 7 | | | | Wandcontactdoos in kantine op wandkoelcel | |

| Toelichting | | Met P25 goot niet correct samengebouwd | | | |
| Oorzaak | | Ontwerp/eerste aanleg | | | |

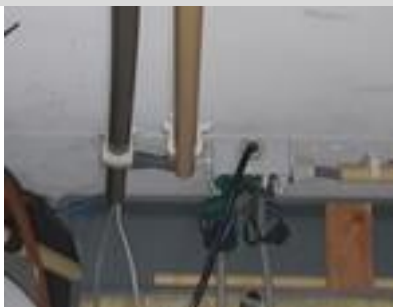
| Nr. 9 | | | | Leiding diverse boven plafond keuken | |

| Toelichting | | Niet correct aangesloten (o.a. via een open lasdoos met kroonstenen welke buiten de behuizing zijn aangebracht) | | | |
| Oorzaak | | Onderhoud | | | |

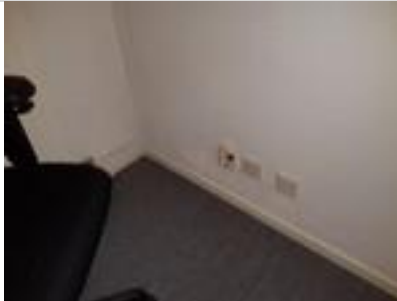
| Nr. 14 | | Wandcontactdoos 230 V in 0.02 | |

| Toelichting | Beschermingsleiding is onderbroken (uit meting blijkt deze niet met aarde te zijn verbonden) | | |
| Oorzaak | Onderhoud | | |

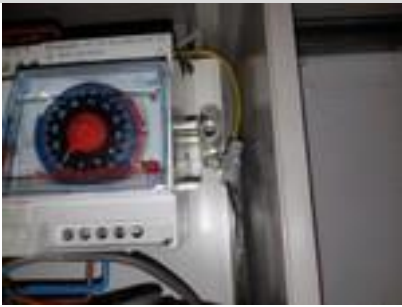
| Nr. 18 PE-leiding litze in compartiment buitenverlichting | |

| Nr. 18 PE-leiding litze in compartiment buitenverlichting | |
|---|---|
| Opmerking | Met kroonsteen aangesloten |

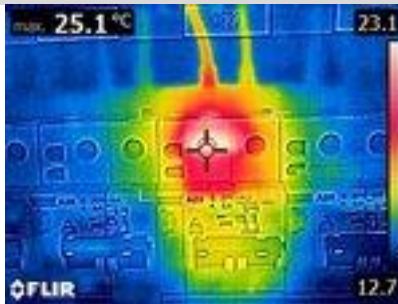
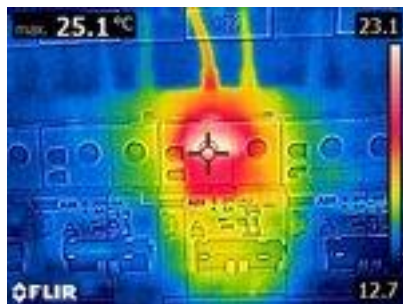
| Nr. 49 | | Installatieautomaat 3F20 | |

| Toelichting | Het warmtebeeld toont een lichte temperatuur gradiënt, welke waarschijnlijk wordt veroorzaakt door een overgangsweerstand in de aansluiting. | | |
| Oorzaak | Gebruik | | |

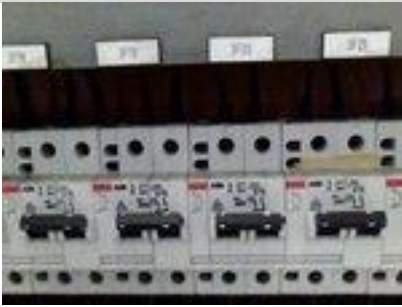
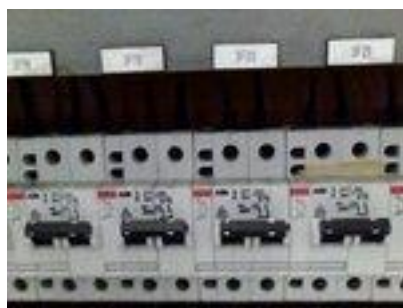
| <b>Nr. 50</b> | <b>Installatieautomaat 3F20 (afbeelding)</b> | | |

| <b>Toelichting</b> | Het warmtebeeld geeft een normale situatie weer. De opname kan dienen als referentie | | |

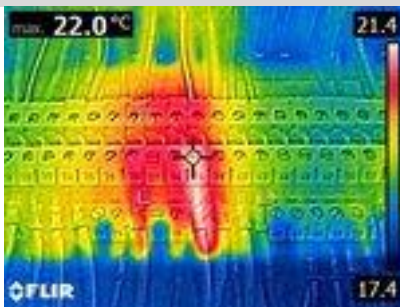
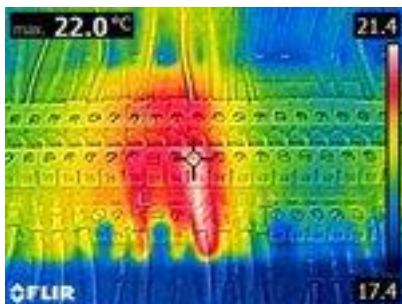
| Nr. 51 | | Klemmenstrook klem 36 | |

| Nr. 51 | | Klemmenstrook klem 36 | |
|---|---|---|---|
| Toelichting | Het warmtebeeld toont een lichte temperatuur gradiënt, welke waarschijnlijk wordt veroorzaakt door een overgangsweerstand in de aansluiting. | | |
| Oorzaak | Gebruik | | |

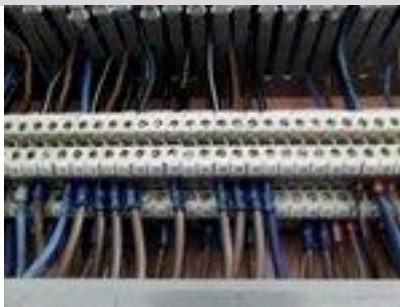
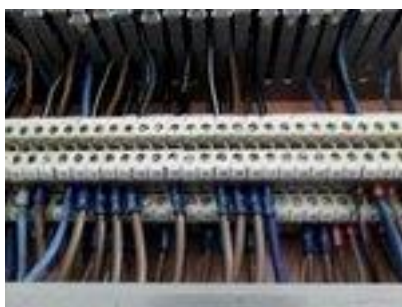
| Nr. 51 | | Klemmenstrook klem 36 | |
|---|---|---|---|
| Nr. 52 | | Klemmenstrook klem 36 (afbeelding) | |

| Nr. 51 | | Klemmenstrook klem 36 | |
|---|---|---|---|
| Toelichting | Het warmtebeeld geeft een normale situatie weer. De opname kan dienen als referentie | | |

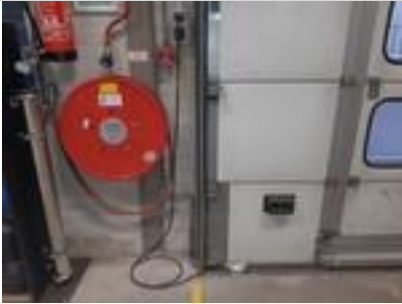
| Nr. 56 | | Tafelcontactdoos diverse evenals verlengsnoeren | |

| Nr. 56 | | Tafelcontactdoos diverse evenals verlengsnoeren | |
|---|---|---|--|
| Opmerking | Veelvuldig en deels oneigenlijk toegepast (o.a. is de leiding van de verlenghaspel voor de stalling buiten, oneigenlijk onder de deur doorgevoerd) | | |

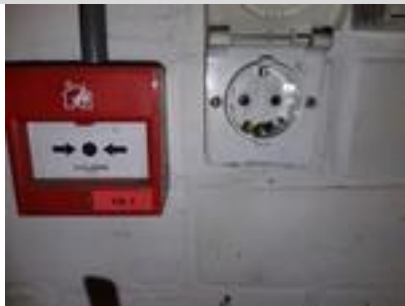
| Nr. 58      Wandcontactdoos 230 V in werkplaats TD rechts naast deur | | | |

| Nr. 58      Wandcontactdoos 230 V in werkplaats TD rechts naast deur | | | |
|---|---|---|---|
| <b>Toelichting</b> | Afdek materiaal is beschadigd (rondom contactbussen, hierdoor potentieel aanraakgevaar) | | |
| <b>Oorzaak</b> | Gebruik | | |

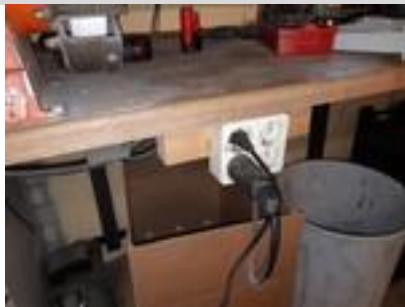
| Nr. 60      Tafelcontactdoos tegen werkbank in schilderwerkplaats | | | |
|---|---|---|---|
| <b>Toelichting</b> | Niet geschikt voor toepassing, achterzijde deels open en bevestigd op brandbare ondergrond (via stopcontact nog wel voorzien van aardlekbeveiliging, weliswaar type AC) | | |
| <b>Oorzaak</b> | Gebruik | | |

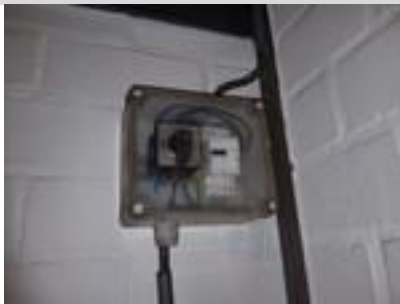
| Toelichting | Niet passend en niet geschikt voor bediening (o.a. is er geen ruimte voor beweging van de schakelhendel en is vanwege bedrading met massieve kern het deksel niet zonder meer te openen voor bediening) | | |
| Oorzaak | Onderhoud | | |

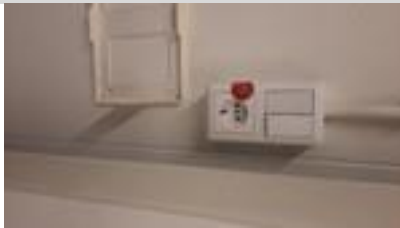
| Nr. 64 | | Wandcontactdoos 230 V in postkamer | |

| Nr. 64 | | Wandcontactdoos 230 V in postkamer | |
|---|---|---|---|
| Toelichting | Beschermingsleiding is onderbroken (aanrakingsspanning gemeten) | | |
| Oorzaak | Onderhoud | | |

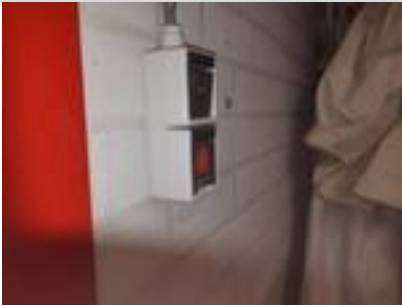
| Nr. 66 Wandcontactdoos 230 V in berging hal (achter schuifdeur) | |

| Nr. 66 Wandcontactdoos 230 V in berging hal (achter schuifdeur) | |
|---|---|
| <b>Toelichting</b> | Beschermingsleiding is onderbroken (aanrakingsspanning gemeten) |
| <b>Oorzaak</b> | Onderhoud |

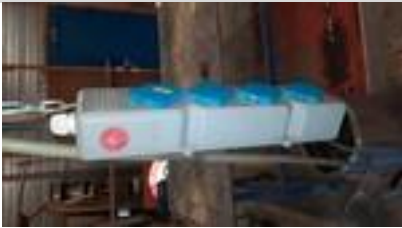
| Nr. 67 Wandcontactdoos vrij omlaaghangend in loods 2 | |

| Nr. 67 Wandcontactdoos vrij omlaaghangend in loods 2 | |
|---|---|
| <b>Toelichting</b> | Beschermingsleiding is onderbroken (uit meting blijkt deze niet met aarde te zijn verbonden) weliswaar was ook geen netspanning aanwezig (status onbekend) |
| <b>Oorzaak</b> | Gebruik |

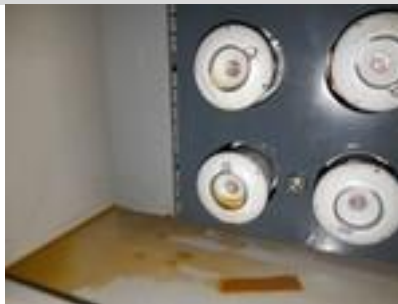
| Nr. 92 | Paneel intern | | | |

| Toelichting | Ernstig vervuild (o.a. door lekkende weekmaker uit kabels en open wartels) | | | |
| Oorzaak | Gebruik | | | |

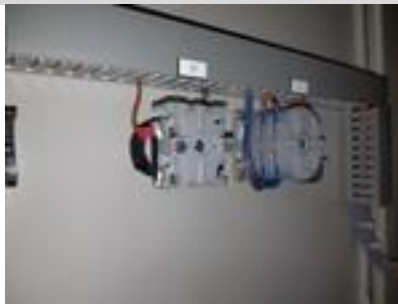
| Nr. 93 | | Component 1S1 en HS in deur | |

| Toelichting | Aansluitingen zijn onvoldoende afgeschermd | | |
| Oorzaak | Ontwerp/eerste aanleg | | |
