**WVS-Groep  
te Roosendaal  
Thermoscans overige plangroepen**

INSPECTIERAPPORT  
NEN 3140  
bestaande elektrische installatie (LS)

**van der Heide Opleidingen & Inspecties**

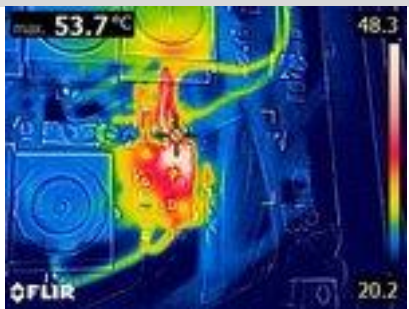
| Nr. 2 | | Schakelaar groep 18 ( Nul-aansluiting lastzijde) | |
|---|---|---|---|
| Toelichting | Het warmtebeeld toont een verhoogde temperatuur. De hotspot wordt waarschijnlijk veroorzaakt door overgangsweerstand. de gemeten belastingstroom (TrueRMS) bedraagt 3,5 A | | |
| Oorzaak | Gebruik | | |
| Gevaar-aspect | Brandgevaar | | |

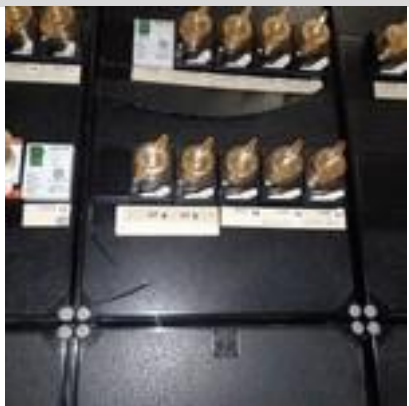
| Nr. 5 | | Verdeler | |

| Nr. 5 | | Verdeler | |
|---|---|---|---|
| Toelichting | Behuizing bevindt zich in zeer slechte staat, materialen zijn verouderd en gebarsten. Verdeler is derhalve niet zonder meer geschikt voor een veilige E-bedrijfsvoering | | |
| Oorzaak | Gebruik | | |
| Gevaar-aspect | Gevaar voor mens (Arbo) | | |

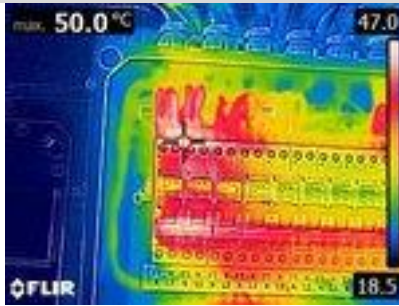
| Nr. 16 | Installatieautomaat groep 1 en 2 | |

| Nr. 16 | Installatieautomaat groep 1 en 2 | |
|---|---|---|
| <b>Toelichting</b> | Het warmtebeeld toont een relatief verhoogde temperatuur, dit dient vooralsnog als aandachtspunt te worden gezien (stromen konden niet worden gemeten tijdens bedrijf) | |

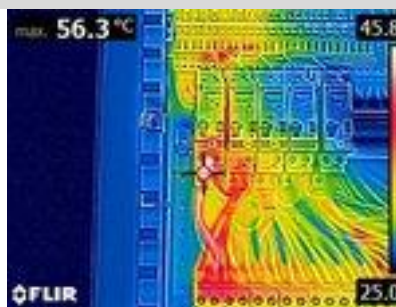
| Nr. 19 Relais C (groep 1 onderzijde) | | | |
|---|---|---|---|
| Toelichting | Het warmtebeeld toont een verhoogde temperatuur. De hotspot wordt waarschijnlijk veroorzaakt door een overgangsweerstand. De gemeten belastingstroom (TrueRMS) bedraagt 10 A | | |
| Oorzaak | Gebruik | | |
| Gevaar-aspect | Continuïteit | | |

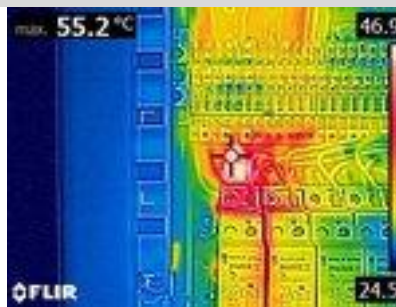
| Nr. 20                      Relais C (groep 1 bovenzijde) | | | |
|---|---|---|---|
| Toelichting | Het warmtebeeld toont een verhoogde temperatuur. De hotspot wordt waarschijnlijk veroorzaakt door een overgangsweerstand. De gemeten belastingstroom (TrueRMS) bedraagt 10 A | | |
| Oorzaak | Gebruik | | |
| Gevaar-aspect | Continuïteit | | |

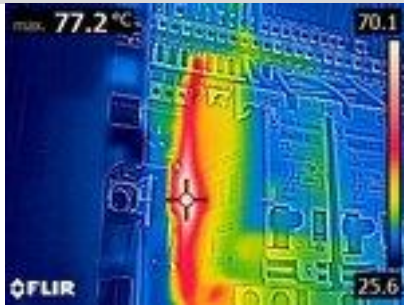
| Nr. 21 Railklem C (groep 1 zijkant) | | | |
|---|---|---|---|
| <b>Toelichting</b> | Het warmtebeeld toont een verhoogde temperatuur. De hotspot wordt waarschijnlijk veroorzaakt door een overgangsweerstand. De gemeten belastingstroom (TrueRMS) bedraagt 10 A | | |
| <b>Oorzaak</b> | Gebruik | | |
| <b>Gevaar-aspect</b> | Gevaar voor mens (Arbo) | | |

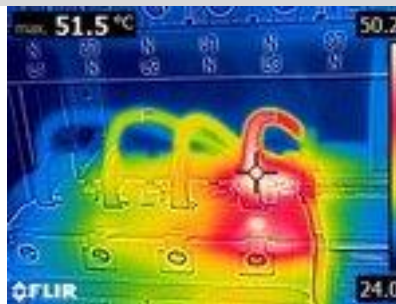
| Nr. 29 | | Installatieautomaat Hoofdverdeling Licht (lastzijde) | |
|---|---|---|---|
| Toelichting | Het warmtebeeld toont een verhoogde temperatuur. De hotspot wordt waarschijnlijk veroorzaakt door een overgangsweerstand (temperatuurverschil voedende - en lastzijde is te hoog) | | |
| Oorzaak | Gebruik | | |
| Gevaar-aspect | Continuïteit | | |

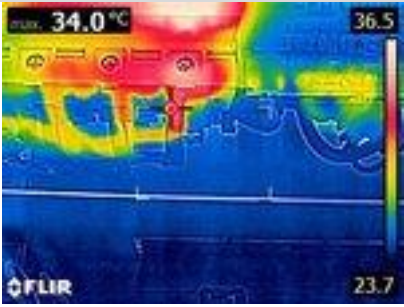
| Nr. 30 | | Installatieautomaat Hoofdverdeling Licht (voedende zijde) | |
|---|---|---|---|
| Toelichting | Het warmtebeeld toont een verhoogde temperatuur. De hotspot wordt waarschijnlijk veroorzaakt door een overgangsweerstand (temperatuurverschil voedende - en lastzijde is te hoog) | | |
| Oorzaak | Gebruik | | |
| Gevaar-aspect | Continuïteit | | |

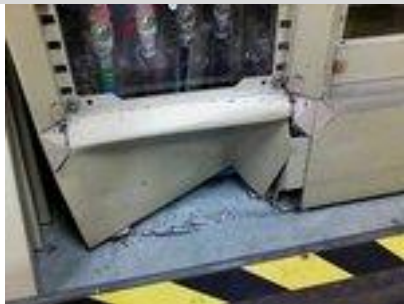
| Nr. 33 | | Compartiment linksonder sokkel | |

| Nr. 33 | | Compartiment linksonder sokkel | |
|---|---|---|---|
| Toelichting | Mechanisch zwaar beschadigd, de metalen beplating is tot tegen de aderisolatie van de voedingskabel gedrukt | | |
| Oorzaak | Gebruik | | |
| Gevaar-aspect | Continuïteit | | |

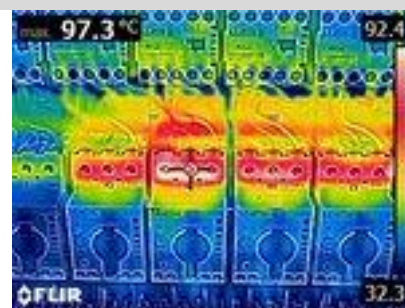
| Nr. 46      Thermische beveiliging 23F4 | |

| Nr. 46      Thermische beveiliging 23F4 | |
|---|---|
| <b>Toelichting</b> | Het warmtebeeld toont een verhoogde temperatuur. (97 graden C.) De hotspot wordt veroorzaakt door de belasting en deels door veroudering (maximale instelling is toegepast) |
| <b>Risico</b> | Gemiddeld      Weging: 10-3-5      Score: 150 |

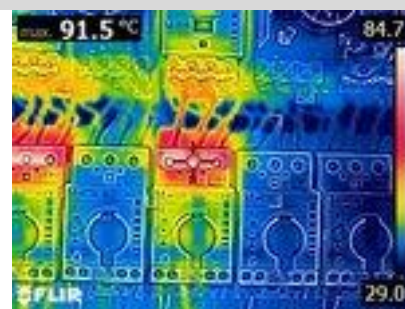
| Nr. 47      Thermische beveiliging 18F1 | |

| Nr. 47      Thermische beveiliging 18F1 | |
|---|---|
| <b>Toelichting</b> | Het warmtebeeld toont een verhoogde temperatuur. (92 graden C.) De hotspot wordt veroorzaakt door de belasting en deels door veroudering (maximale instelling is toegepast) |
| <b>Risico</b> | Gemiddeld      Weging: 10-3-5      Score: 150 |

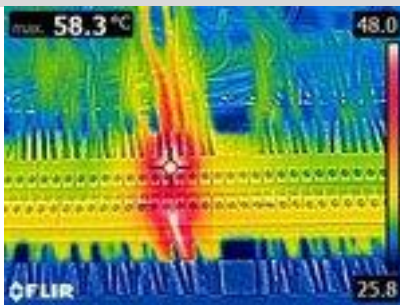
| Nr. 48 | | Klemmenstrook aansluiting 68 | |

| Nr. 48 | | Klemmenstrook aansluiting 68 | |
|---|---|---|---|
| Toelichting | Het warmtebeeld toont een verhoogde temperatuur. De hotspot wordt waarschijnlijk veroorzaakt door een overgangsweerstand in de aansluiting. | | |
| Oorzaak | Gebruik | | |
| Gevaar-aspect | Continuïteit | | |

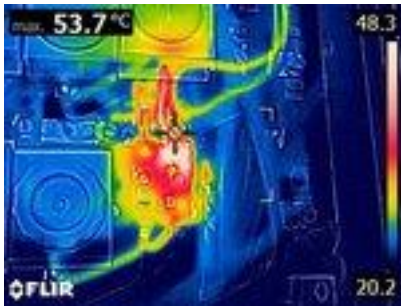
Schakelaar groep 18 ( Nul-aansluiting lastzijde): het component is gecontroleerd met een warmtebeeldcamera. De afwijkingen zijn vermeld in hoofdstuk 4.3.

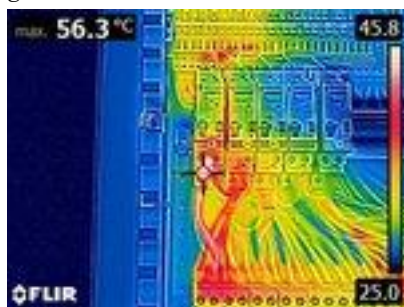
Relais C (groep 1 onderzijde): het component is gecontroleerd met een warmtebeeldcamera. De afwijkingen zijn vermeld in hoofdstuk 4.3.

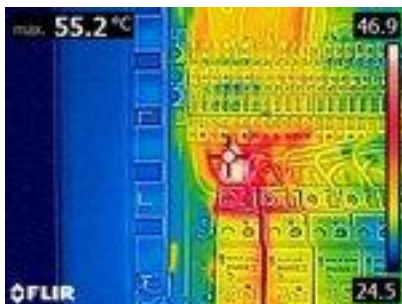
Relais C (groep 1 bovenzijde): het component is gecontroleerd met een warmtebeeldcamera. De afwijkingen zijn vermeld in hoofdstuk 4.3.

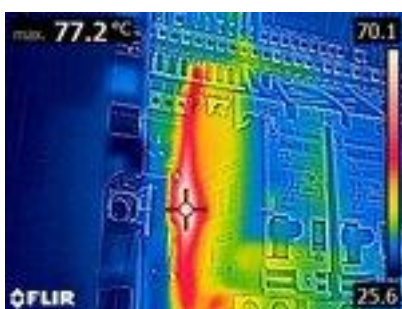
Railklem C (groep 1 zijkant): het component is gecontroleerd met een warmtebeeldcamera. De afwijkingen zijn vermeld in hoofdstuk 4.3.

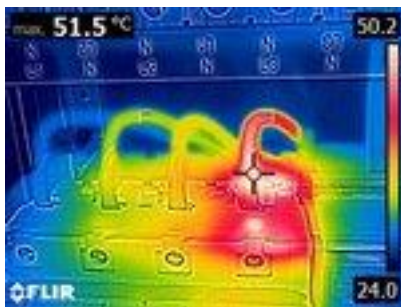
Installatieautomaat Hoofdverdeling Licht (lastzijde): het component is gecontroleerd met een warmtebeeldcamera. De afwijkingen zijn vermeld in hoofdstuk 4.3.

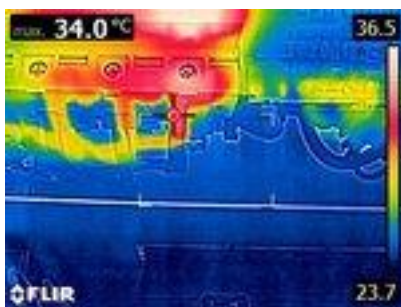
Installatieautomaat Hoofdverdeling Licht (voedende zijde): het component is gecontroleerd met een warmtebeeldcamera. De afwijkingen zijn vermeld in hoofdstuk 4.3.

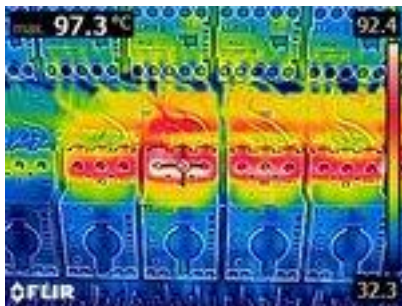
Thermische beveiliging 23F4: het component is gecontroleerd met een warmtebeeldcamera. De afwijkingen zijn vermeld in hoofdstuk 4.3.

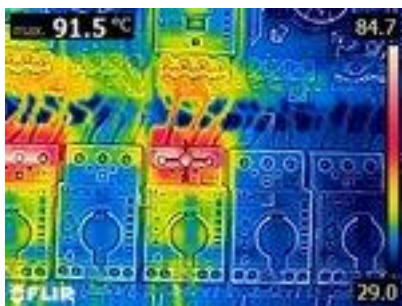
Thermische beveiliging 18F1: het component is gecontroleerd met een warmtebeeldcamera. De afwijkingen zijn vermeld in hoofdstuk 4.3.

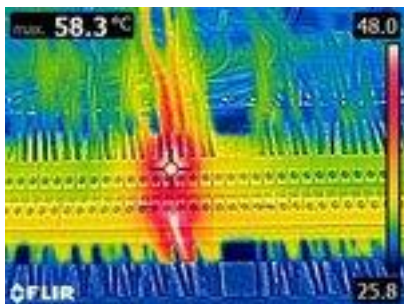
Klemmenstrook aansluiting 68: het component is gecontroleerd met een warmtebeeldcamera. De afwijkingen zijn vermeld in hoofdstuk 4.3.
