**WVS-Groep  
te Roosendaal  
Thermoscan overige plangroepen 2020**

**INSPECTIERAPPORT**

bestaande elektrische installatie (LS)

Rapportnummer : 06309189/003

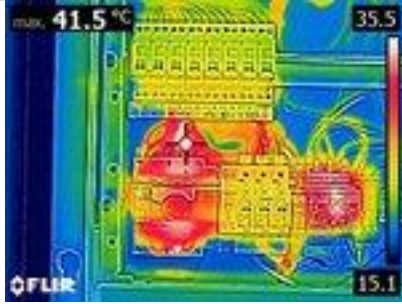
| Nr. 9 Verdeler | | |
|---|---|---|
| <b>Toelichting</b> | Het warmtebeeld toont een relatief verhoogde temperatuur op aansluiting L1. Dit wordt waarschijnlijk veroorzaakt door een overgangsweerstand in de aansluiting en/of een ongelijke belasting | |
| <b>Oorzaak</b> | Gebruik | |
| <b>Gevaaraspect</b> | Continuïteit | |

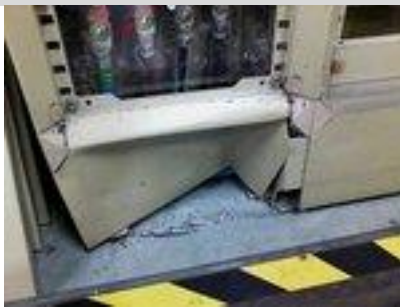
| Nr. 25 | | Compartiment linksonder sokkel | |
|---|---|---|---|
| Toelichting | Mechanisch zwaar beschadigd, de metalen beplating is tot tegen de aderisolatie van de voedingskabel gedrukt (opmerkelijk is dat dit al eerder is gerapporteerd en nog steeds niet is hersteld) | | |
| Oorzaak | Gebruik | | |
| Gevaaraspect | Continuïteit | | |

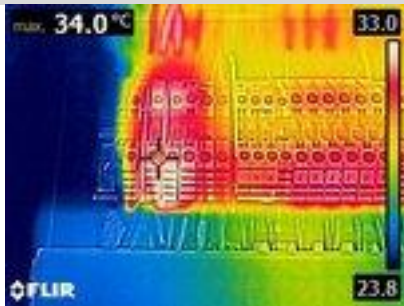
| Nr. 31 Klemmenstrook Netvoeding aansluiting L2 (onderzijde) | |

| Nr. 31 Klemmenstrook Netvoeding aansluiting L2 (onderzijde) | |
|---|---|
| Toelichting | Het warmtebeeld toont alleen lokaal een relatief verhoogde temperatuur. De hotspot wordt waarschijnlijk veroorzaakt door een (beginnende) overgangsweerstand in de aansluiting. |
| Oorzaak | Gebruik |
| Gevaaraspect | Continuïteit |

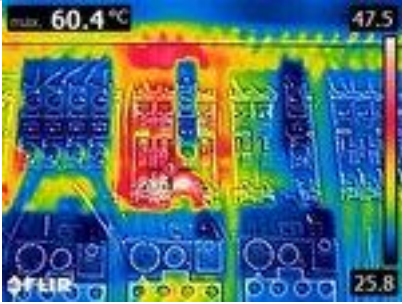
| Nr. 39      Compartiment algemeen | |
|---|---|
| Nr. 40      Relais 49Q10-L | |

| Nr. 39      Compartiment algemeen | |
|---|---|
| <b>Toelichting</b> | <p>Het warmtebeeld toont een verhoogde temperatuur. De hotspot wordt waarschijnlijk veroorzaakt door een overgangsweerstand in de aansluiting.</p> |
| <b>Oorzaak</b> | Gebruik |
| <b>Gevaaraspect</b> | Continuïteit |

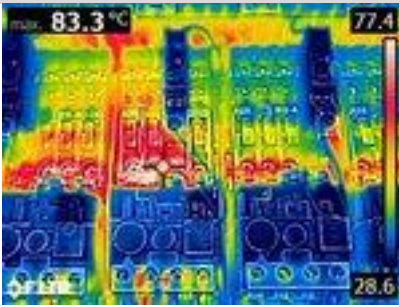
| Nr. 44 Relais 38Q6 | |

| Nr. 44 Relais 38Q6 | |
|---|---|
| <b>Toelichting</b> | Het warmtebeeld toont een verhoogde temperatuur. De hotspot wordt waarschijnlijk veroorzaakt door een overgangsweerstand in de aansluiting. |
| <b>Oorzaak</b> | Gebruik |
| <b>Gevaaraspect</b> | Continuïteit |

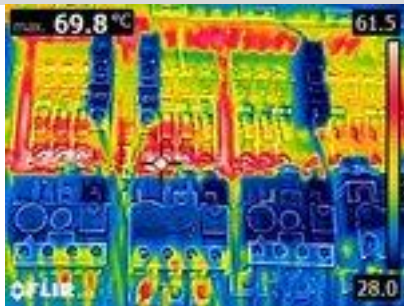
| Nr. 46 Relais 46Q10 | |

| Nr. 46 Relais 46Q10 | |
|---|---|
| <b>Toelichting</b> | Het warmtebeeld toont een verhoogde temperatuur. De hotspot wordt waarschijnlijk veroorzaakt door een overgangsweerstand in de aansluiting. |
| <b>Oorzaak</b> | Gebruik |
| <b>Gevaaraspect</b> | Continuïteit |

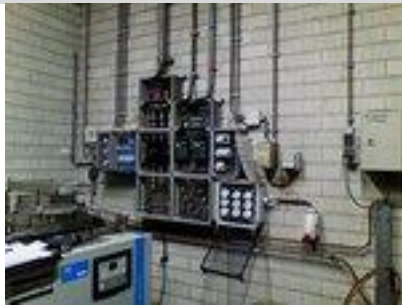
| Nr. 65      Verdeler | |
|---|---|
| <b>Opmerking</b> | Voorgeschreven vrije ruimte ontbreekt grotendeels (de linker secties zijn derhalve niet geopend en niet gecontroleerd) |
