Complex: awzi Alphen noord  
Beheersobject: Nabezinktank 1  
Datum inspectie: 29-8-2019  
Weersomstandigheden: half bewolkt - 18 graden

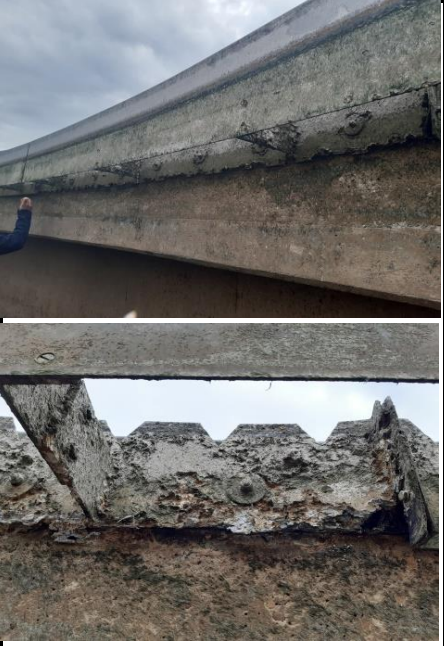
| Beheerobject (specifieke omschrijving) | Element (specifieke omschrijving) | Bouwdeel (specifieke omschrijving) | gebrek | ernst v.h. gebrek | intensiteit | omvang (%) | conditie score (technisch) | toelichting | Foto's |
|---|---|---|---|---|---|---|---|---|---|
| | Tankconstructie | Overstortrand | Putcorrosie | ernstig | eind | 10-30% | 4 | corrosie aan de getande aluminium overstortranden, totaal 18 m1 corrosie. | |

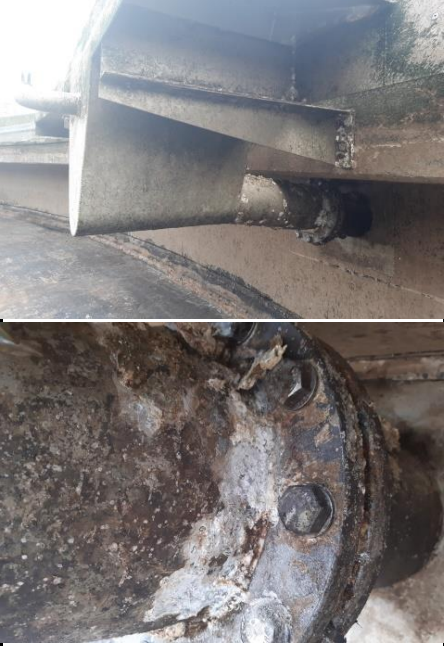
| Beheerobject (specifieke omschrijving) | Element (specifieke omschrijving) | Bouwdeel (specifieke omschrijving) | gebrek | ernst v.h. gebrek | intensiteit | omvang (%) | conditie score (technisch) | toelichting | Foto's |
|---|---|---|---|---|---|---|---|---|---|
| | Tankconstructie | aflaat drijfllaag | Putcorrosie | ernstig | gevorderd | 30-70% | 4 | corrosie aan aluminium aflaatpijp en ophangconstructie. | |

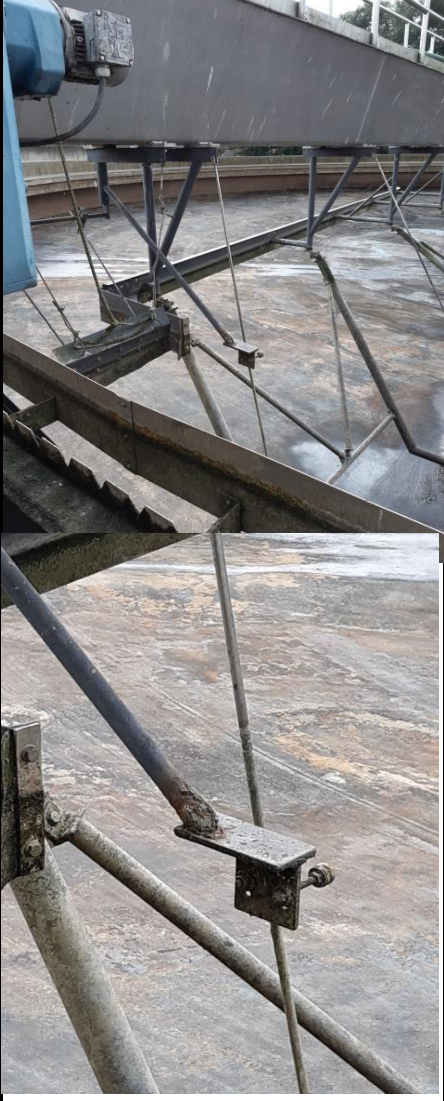
| Beheerobject (specifieke omschrijving) | Element (specifieke omschrijving) | Bouwdeel (specifieke omschrijving) | gebrek | ernst v.h. gebrek | intensiteit | omvang (%) | conditie score (technisch) | toelichting | Foto's |
|---|---|---|---|---|---|---|---|---|---|
| | Tankconstructie | Klepconstructie aflaat drijfllaag | Putcorrosie | ernstig | eind | 10-30% | 4 | corrosie aan staalconstructie t.b.v. de aflaatklep drijfllaag. | |
