Scope Rapport

Allianz Nederland Corporate

Verzekerde : **Gemeente Apeldoorn**
Locatiennaam : -
Adres : **Sprengenweg 81,**
Plaats : **7314 PH Apeldoorn**
Inspectiedatum : **23 september 2014**
VNAB-nummer : **613112405**
CEA-Code : **1331**
Engineer : **HDS Inspecties, C. Hornstra**

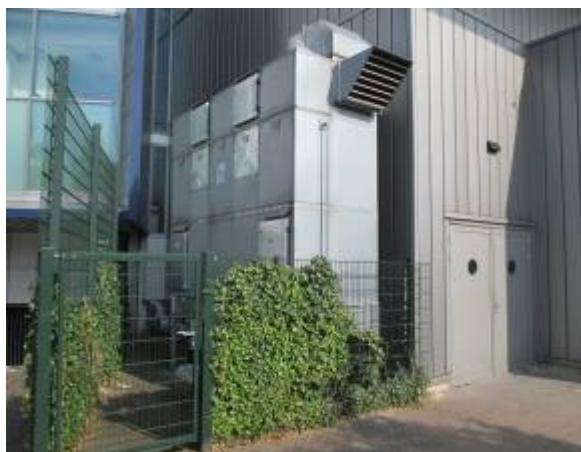
Voor de machinale houtbewerking is het praktijklokaal met een algemene inrichting aan machines uitgevoerd, waarbij die zijn aangesloten op een permanent opgestelde houtmot afzuiger, die buiten het gebouw staat opgesteld.

foto 5: Houtstof afzuiging buiten gebouw.

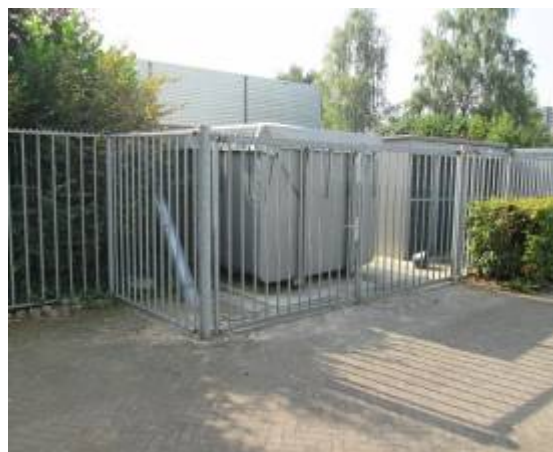
Schoonmaken wordt door een extern bedrijf gedaan (dagelijks). Verzameld afval wordt in buiten opgestelde containers gedeponeerd. De containers hebben een vaste locatie, vrij van het gebouw en met hekwerken opsloten. Een metalen afzetcontainer staat op >5 meter afstand van de achtergevel opgesteld t.b.v. houtmot afval.

foto 6: Afvalcontainer opslag.

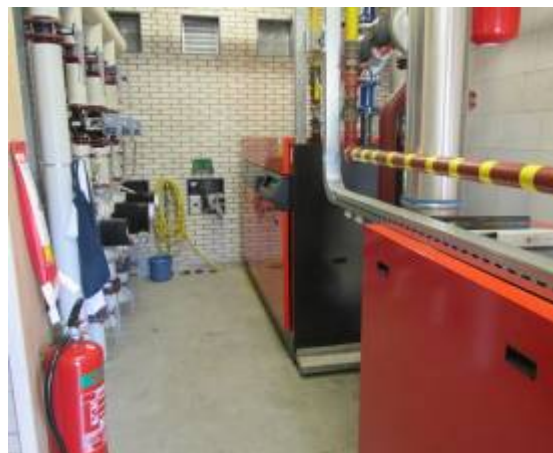
De gebouwen verwarming is met een gasgestookte installatie uitgevoerd. Betreft een open ketelsysteem, waarbij de installatie jaarlijks in onderhoud is bij de huisinstallateur).

foto 8: Technische ruimte cv-techniek.

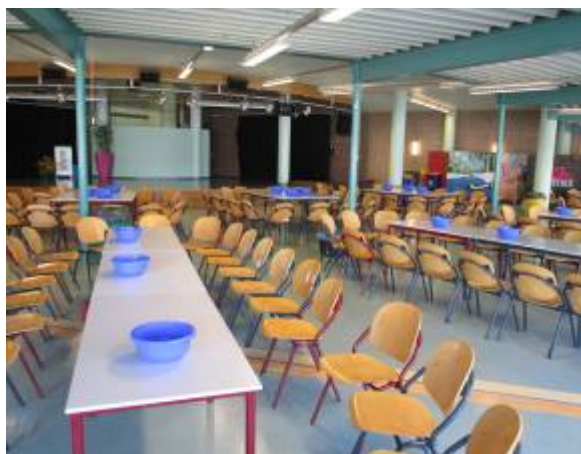
Binnen de school en met name in de kantine worden 'open' kunststof afvalbakken gebruikt, in verschillende maten. Daarbij zijn speciekuip achtige afvalbakken in een ruim aantal aangetroffen, ook verspreid opgesteld in de hal van de school. Daarin worden brandbare zaken (afval) verzameld. Wij hebben dit aangemerkt als risicovol.

foto 9: Schoolkantine.

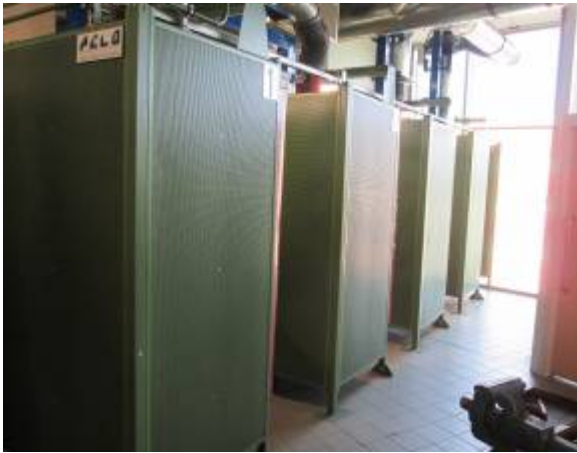
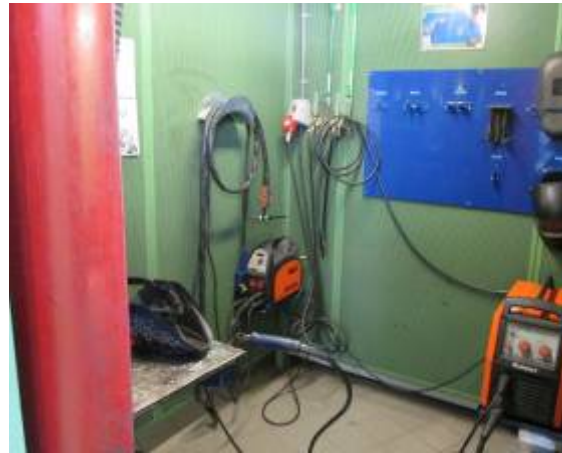
In de praktijkruimten voor de metaalafdeling is een afgeschermd ruimte ingericht voor metaalconstructie werken, waarbij vaste werkplekken voor lassen en slijpen zijn ingericht. Hiervoor zijn o.a. lasschermen en een lasdampafzuiging geïnstalleerd. Technische gassen zijn via een vast leidingwerk tot op de werkplekken aangelegd, compleet met afsluitkranen en toebehoren. De gasflessen zelf staan in een daarvoor ingerichte kast opgesteld, met valkettingen en natuurlijke ventilatie. Verfspuiten vindt hier niet plaats

foto 15: Technieklokaal lastechniek.

foto 16: Technieklokaal lastechniek.

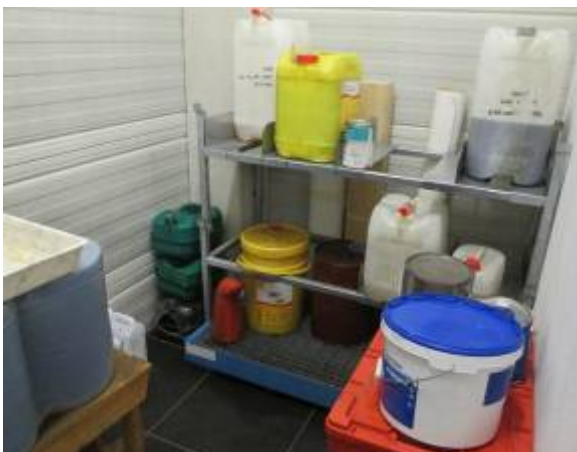
Bij de afdeling waar verspanende metaalbewerkingen plaats vinden, zijn moderne draaibanken opgesteld. Smeer- en onderhoudsmiddelen voor deze machines staat in een milieustoffenkast opgesteld, niet alles staat op de aanwezige lekbakken.

In de milieukast van de techniek opleidingen (metaal- en autotechniek) troffen we enkele jerry cans met vloeistoffen aan die niet op een lekbakopstelling zijn geplaatst.

foto 17: Milieukast opslag olie en smeermiddelen

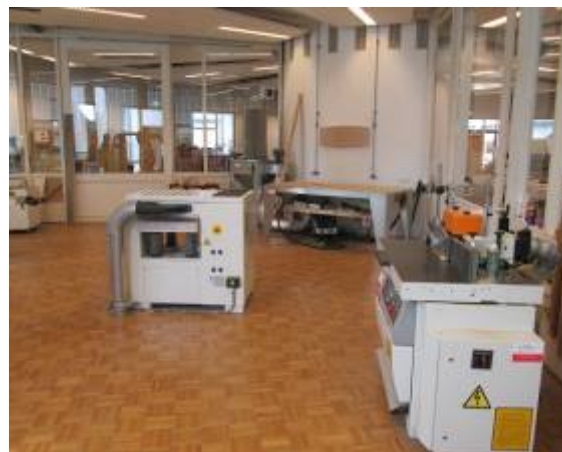
foto 18: Technieklokaal houtbewerkingen.
