# Scope Rapport

## *Allianz Nederland Corporate*

**Verzekerde** : **Gemeente Apeldoorn**  
**Locatiennaam** : **-**  
**Adres** : **Anklaarseweg 71,**  
**Plaats** : **7316 MB Apeldoorn**  
**Inspectiedatum** : **24 september 2014**  
**VNAB-nummer** : **613112405**  
**CEA-Code** : **1331**  
**Engineer** : **HDS Inspecties, C. Hornstra**

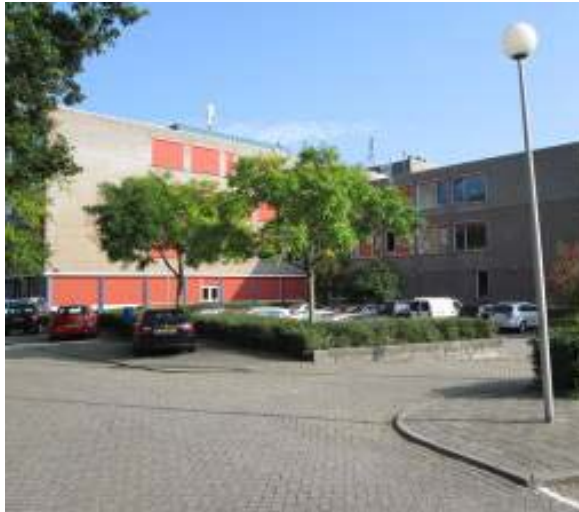
*foto 1: Voorgevel straatzijde.*

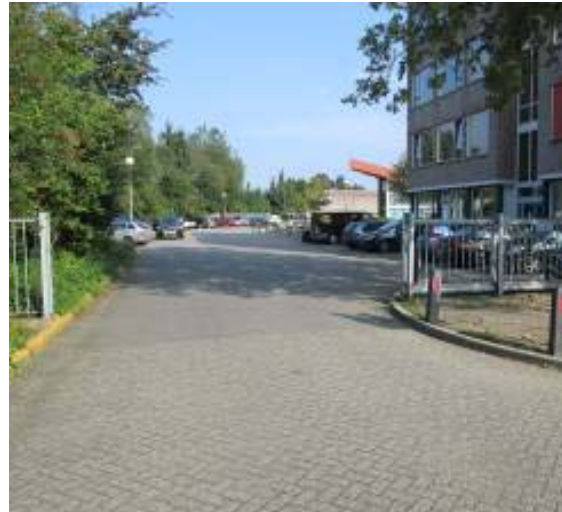
Het buiten terrein wordt deels afgesloten met een metalen hek met spijlen met poorten.

*foto 2: Toegang achterterrein met hekwerk.*

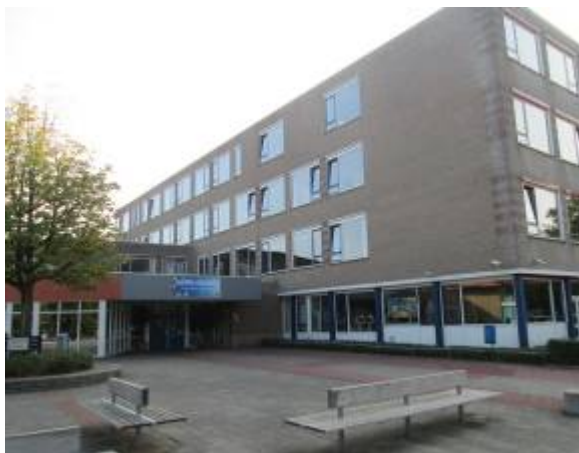
*foto 3: Tussenbouw.*

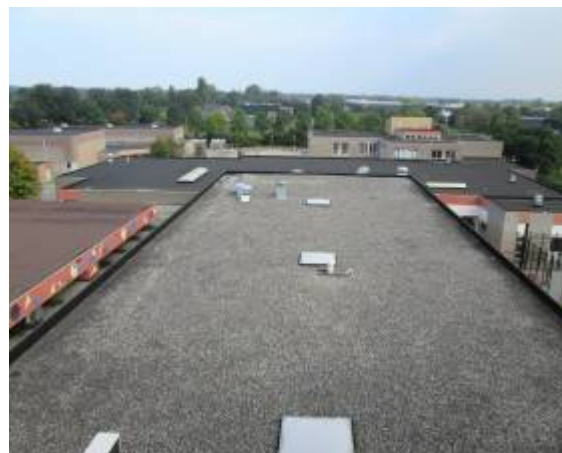
Het platte dak bestaat uit een betonnen dakbeschot met daarop vermoedelijk een brandbare isolatie (EPS) en een bitumineuze dakbedekking. Het kleine gedeelte van het gebouw dat een hellend dakvlak kent heeft een profielplaat stalen dakbeschot met eveneens een bitumen dakbedekking op een vermoedelijk EPS dakisolatie.

*foto 4: Dakvlak.*

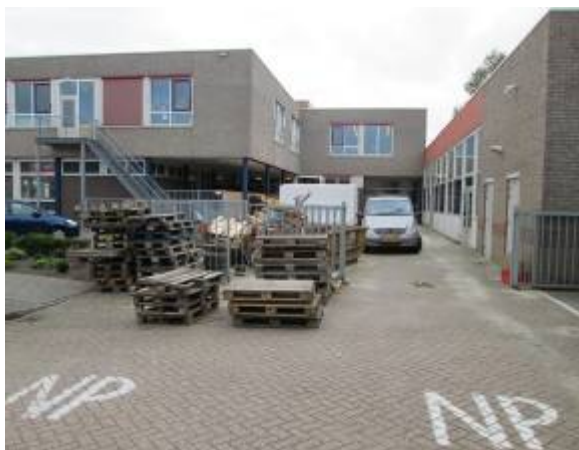
*We treffen een matig gecontroleerde opslag van houten pallets aan, nabij de achtergevel (praktijklokalen) van de school. Er is door de facilitaire dienst toegezegd direct handelend op te treden en deze kleine opslag af te voeren of gecontroleerd binnen het gebouw op te slaan.*

*foto 5: Achterbouw met buiten opslag pallets.*

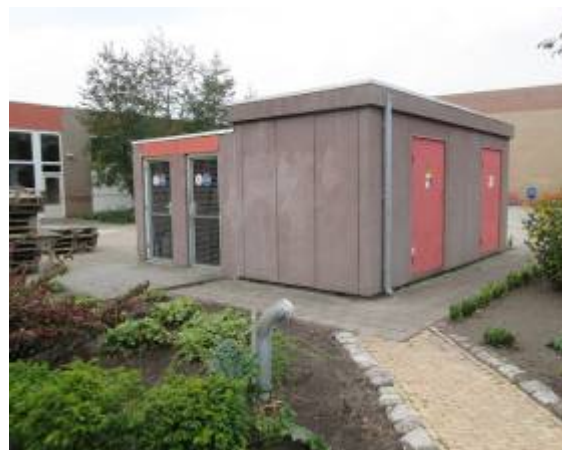
Op het buitenterrein achter de school staat een trafo gebouw waaraan verbonden is een dubbel opslagkast, waarin technische gassen (gasflessen) en een vat met klein chemie afval staan opgesteld. Betreft een afgesloten prefab betonnen bouwwerk, uitgevoerd met een gaaswand toegangsdeur, voor voldoende natuurlijke ventilatie.

*foto 6: Traforuimte met gasflessen opslag.*

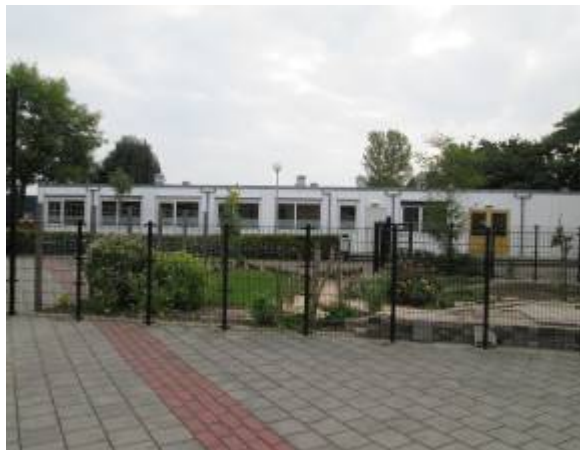
Het semipermanente schoolgebouw is als unitgebouw samengesteld met onderling gekoppelde prefab unit. Die zijn in een volkern beplating voor de gevels uitgevoerd, in een sandwichpanelen samenstelling met een brandbare hardschuim gevelisolatie. Het platdak van dit bijgebouw heeft een bitumen dakbedekking met een gelijkwaardige samenstelling als dakbeschot als de wandelementen.

*foto 7: Vrijstaand semi permanent schoolgebouw achterterrein.*

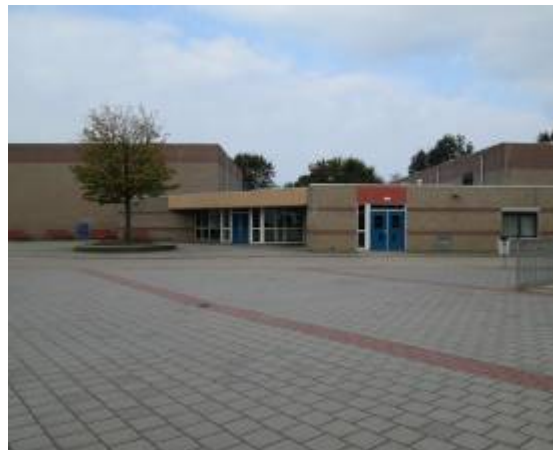
Het bijgebouw van de dubbele gymzaal kent een vergelijkbare traditionele bouw, met gemetselde spouwmuur gevels (mineraalwol isolatie), betonnen vloer en platdakconstructies, met een stalen dragend skelet in kolommen en dakliggers. De bitumineuze dakbedekking is op een stalen dakbeschot aangebracht, vermoedelijk met een brandbare EPS dakbedekking.

*foto 8: Vrijstaande dubbele gymzaal.*

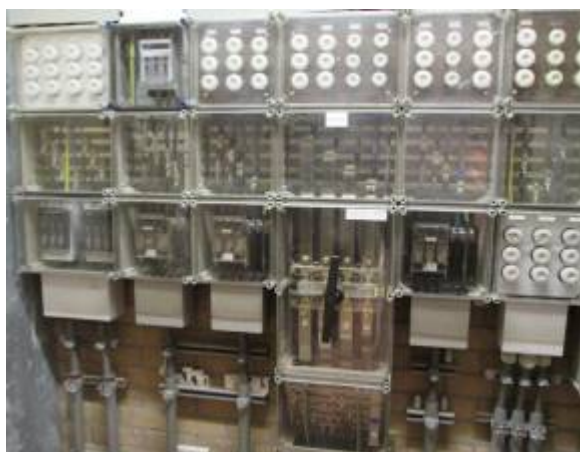
*De elektrische installatie is in het recente verleden door de huisinstallateur (Fa. Hollander te Apeldoorn) geïnventariseerd conform NEN3140. Ondanks dat dit geen officiële keuring, zijn de bemerkte hiaten verholpen. De rapportage hebben we niet kunnen inzien. De gebouwinstallatie is voorzien van een overspanningsbeveiliging.*

*foto 9: Elektra hoofdmeterkast.*

Veel (brand)schade vindt zijn oorsprong in de elektrische installatie. Daarom dient periodiek een keuring van de elektrische installatie te worden uitgevoerd, door een bedrijf dat is aangesloten bij Ikeur of Uneto-VNI, waarbij gecontroleerd wordt of de installatie voldoet aan de geldende installatievoorschriften waaronder NEN 1010 en NEN 3140.

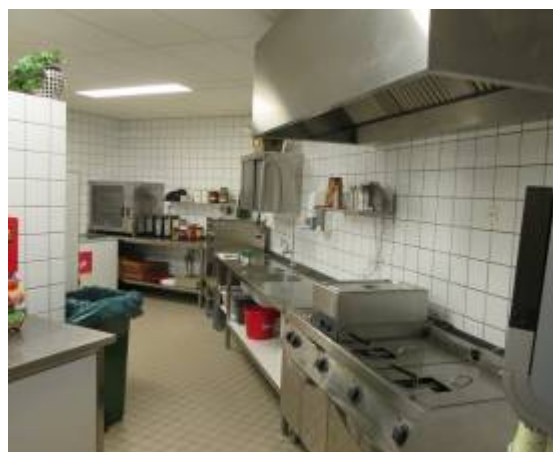
In de **kantinekeuken** van de school zijn elektrische keukentoeestellen geplaatst, o.a. met kookplaat en twee frituurketels. Daarbij zijn deksels en een keuken afzuiginstallatie aanwezig. Door het beleid van het verkopen van gezonde etenswaar, is er geen verkoop van snacks aan de orde. In de keuken staat ook een elektrische oven opgesteld.

*foto 10: Keuken van kantineafdeling.*

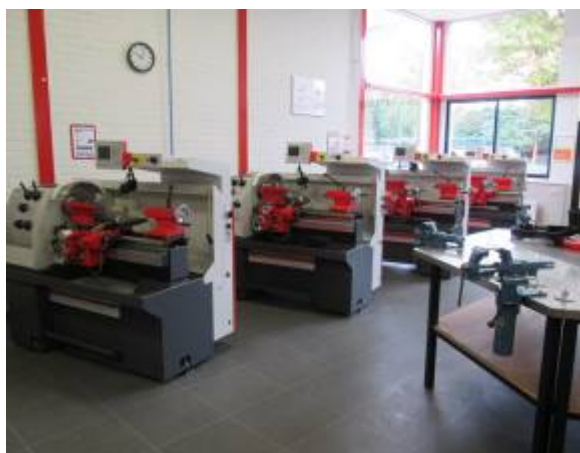
Bij de afdeling waar verspanende metaalbewerkingen plaats vinden, zijn moderne draaibanken opgesteld, o.a. geautomatiseerd van uitvoering. Smeer- en onderhoudsmiddelen voor deze machines staat in een ruimte op lekbakken opgesteld.

*foto 11: Metaalbewerking, draaibanken..*

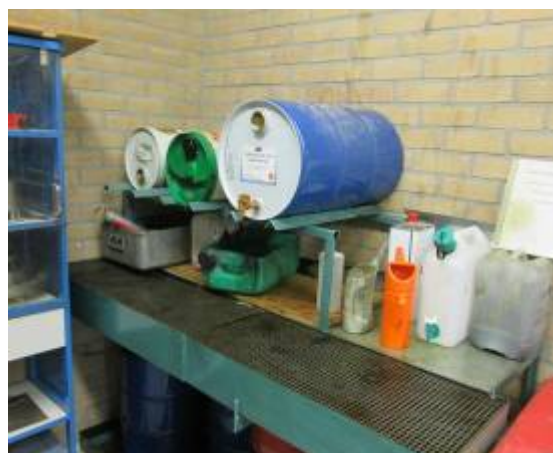
*foto 12: Opslag smeermiddelen.*

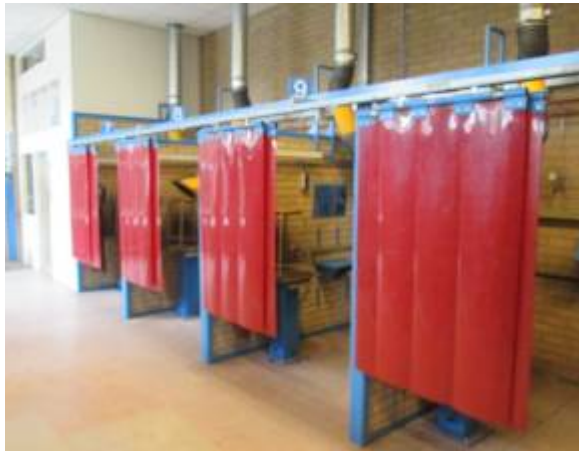
In de verschillende praktijkruimten zijn professionele machines opgesteld t.b.v. onderwijs doeleinden. In de metaalafdeling is daarbij een afgeschermd ruimte ingericht voor metaalconstructie werken, waarbij vaste werkplekken voor lassen en slijpen zijn ingericht. Hiervoor zijn o.a. lasschermen en een lasdampafzuiging geïnstalleerd. Technische gassen zijn via een vast leidingwerk tot op de werkplekken aangelegd, compleet met afsluitkranen en toebehoren. De gasflessen zelf staan in een daarvoor ingerichte kast opgesteld, met

*foto 13: Metaalbewerking, lastechniek.*

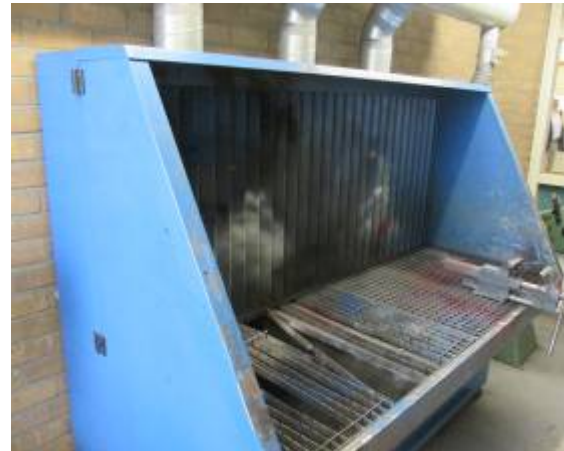
valkettingen en natuurlijke ventilatie. In deze ruimten kan op een spuitafel (stalen uitvoering met spuitkast en afzuiging + filterwand) verfspuiten met een spuitbus plaats vinden. Dit gebruik betreft meer een uitzondering dan regelmaat.

*foto 14: Verfspuitkast.*

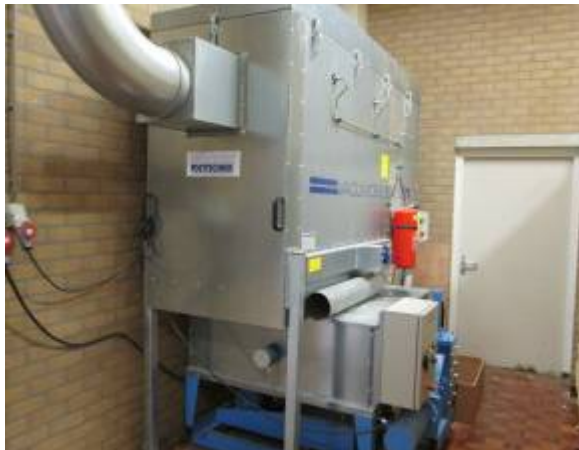
Voor de machinale houtbewerking is het **praktijklokaal** met een algemene inrichting aan machines uitgevoerd, waarbij die zijn aangesloten op een permanent opgestelde houtmot afzuiger, voorzien van metalen leidingen. Op de moderne afzuigkast, die voorzien is van metalen opvangbakken, is een automatisch blussysteem met sproeikop aanwezig, waarop een 6 liter blustoestel is aangesloten dat deel uitmaakt van deze installatie.

*foto 14: Houtbewerking, afzuiging houtstof.*

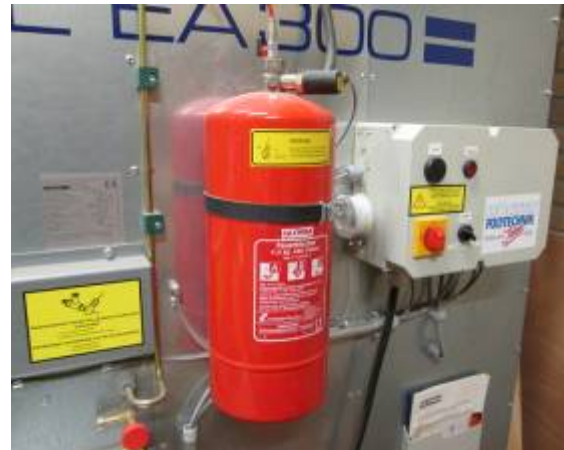
*foto 16: Blussysteem afzuiging.*
