# NAZORGRAPPORTAGE 2017

## Zuider IJsseldijk 10-10c te Gouda

Opdrachtgever: Omgevingsdienst Midden-Holland  
Projectnummer: 210480-517  
Kenmerk: SF/AB/10278/BOD

Datum: 30 maart 2018

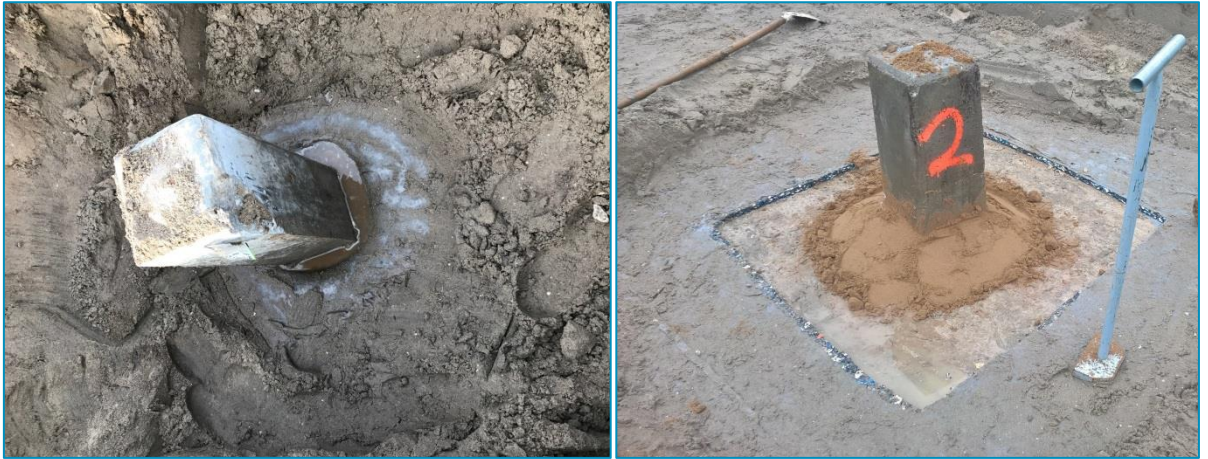
figuur 2

### Herstel leeflaag ter plaatse van funderingspalen

Uit de foto's blijkt dat de drainagemat bij de heiwerkzaamheden zeer beperkt is beschadigd/weggedrukt. Na het vrij graven is tegen de heipalen een extra laag Trisoplast® aangebracht en verdicht.

- Om de hemelwaterdraingematten en de laag Trisoplast® te herstellen worden alle palen vrij gegraven tot de laag Trisoplast®. Ter hoogte van de laag Trisoplast® wordt de aansluiting tegen de heipaal hersteld door aanbrengen van een extra laag Trisoplast®, deze laag is minimaal 10 cm dik en wordt aangebracht en verdicht conform de eisen van de fabrikant.

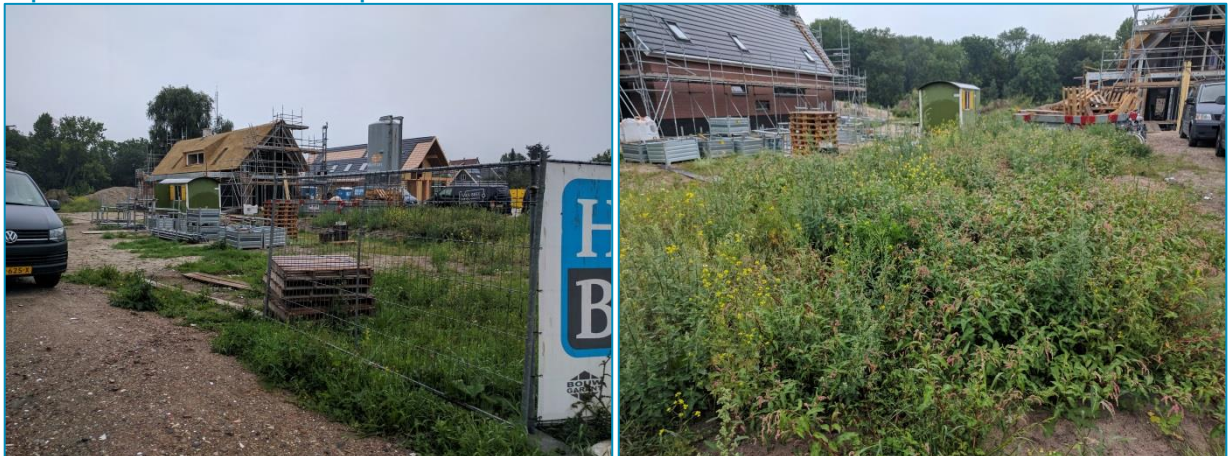
figuur 3

### Impressie bouwwerkzaamheden op de locatie

Door de werkzaamheden was het niet goed mogelijk de leeflaag op verstoringen of verzakkingen te controleren.
