## **NEN2767 - Conditiemeting & MJOP**

**01DM- 2020 - T • SBO het Mozaiek**

**Valkstraat 2**

**Sittard**

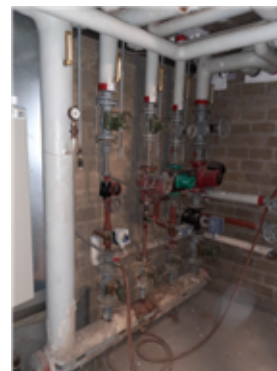
**5610 Verdeler WT-0028**

K5EM01 Corrosie aan de verdeler

| Ernst | Intensiteit | Omvang | Conditie | Risico/prioriteit |
|---|---|---|---|---|
| Ernstig | 3 | 3 | 4 | Technische vervolgschade - gering effect<br>Toename klachtenonderhoud - gering effect |

| Herstellen Corrosie behandeling | | 8,00 st | € 4.000 |

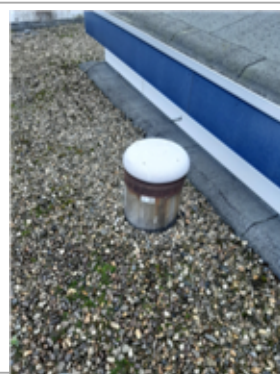
**5721 Dakventilator / J.E. Stork WT-0085**

| Ventilator heeft zijn wettelijke levensduur overschreden en is aan vervanging toe.<br>ventilator is in zijn eindstadium | | | |

| Nieuwe ventilator monteren | | 1,00 pst | € 2.400 |

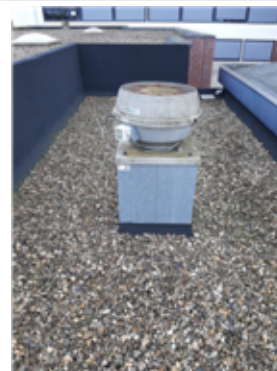
**5721 Dakventilator / J.E. Stork WT-0085**

| complete ventilator kan beter vervangen worden aangezien de leeftijd en de status van de ventilator | | | |

| vervangen werkschakelaar | | 1,00 pst | € 110 |

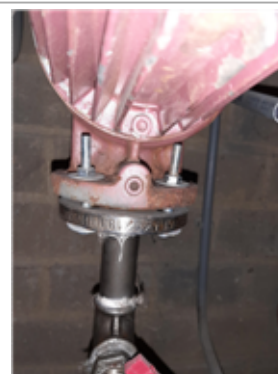
**5121 CV-pomp WT-0025**

K7EM01 Corrosie

| corrosie behandelen | | 1,00 pst | € 500 |

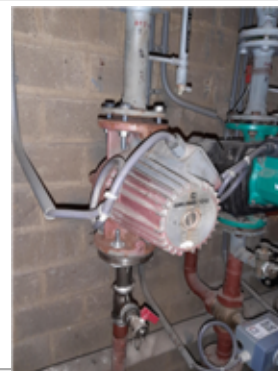
**5610 Afsluiters**

K5EM01 Corrosie

| Ernst | Intensiteit | Omvang | Conditie | Risico/prioriteit |
|---|---|---|---|---|
| Ernstig | 2 | 4 | 4 | Gebruik en bedrijfsproces - gering effect<br>Technische vervolgschade - gering effect<br>Toename klachtenonderhoud - matig effect |

Activiteit: 2021 Hvh Totaal  
opschonen en verven 4,00 pst € 800  
aangezien de leeftijd is het verstandiger om de afsluiters te vervangen

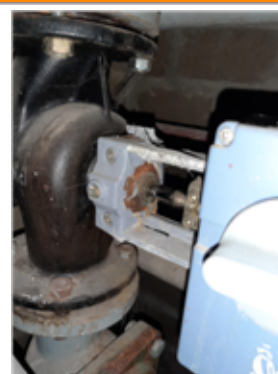
**5610 3 Wegklep + servo WT-0071**

K16EC01 Beschadiging (scheuren/gaten) beugel servo motor gescheurd

| nieuwe servo motor plaatsen | | 1,00 pst | € 975 |

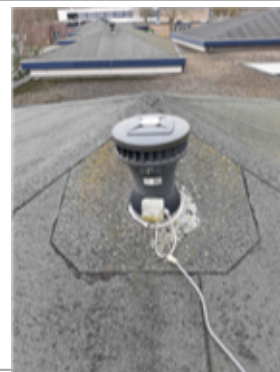
**5721 Ventilator toilet WT-0620**

K14EW02 ventilator is defect

| Ernst | Intensiteit | Omvang | Conditie | Risico/prioriteit |
|---|---|---|---|---|
| Ernstig | 0 | 3 | 0 | |

Activiteit: 2021 Hvh Totaal  
nieuwe ventilator plaatsen 1,00 pst € 402

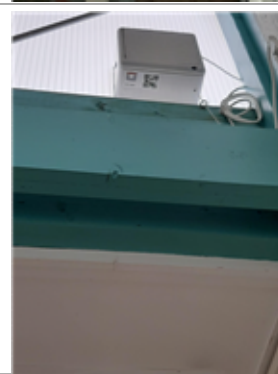
**5721 Dakventilator / zehnder vpm WT-0037**

WT-0037 niet kunnen controleren, geen spanning boven aanwezig

Activiteit: 2021 Hvh Totaal  
controleren waarom deze ventilator geen spanning heeft. 1,00 pst € 65
