# Meerjarenonderhoudsplan

02RS-2020 - T • SBO de Blinker

Eloystraat 1a

Geleen

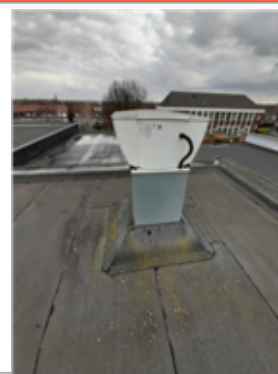
**5721 Dakventilator algemeen WT-0545**

Activiteit: 2021 Hvh Totaal  
ventilator controleren 1,00 pst € 150  
ventilator krijgt wel spanning maar de motor loopt niet.

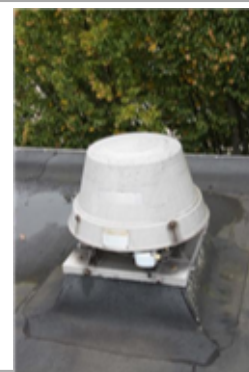
**5721 Dakventilator algemeen WT-0554**

Activiteit: 2021 Hvh Totaal  
ventilator controleren / vervangen 1,00 pst € 1.378  
ventilator heeft wel spanning maar werkt niet

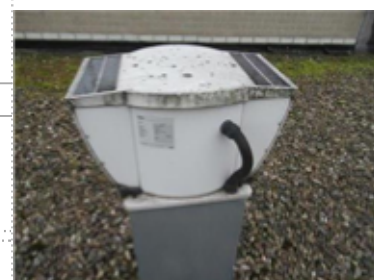
**5721 Dakventilator algemeen WT-0553**

| Ernst | Intensiteit | Omvang | Conditie | Risico/prioriteit |
|---|---|---|---|---|
| Serius | 3 | 4 | 4 | Veiligheid & Gezondheid - matig effect<br>Gebruik en bedrijfsproces - matig effect<br>Toename klachtenonderhoud - gering effect |

Activiteit: 2021 Hvh Totaal  
uitzoeken waarom deze ventilator geen spanning heeft 1,00 pst € 150

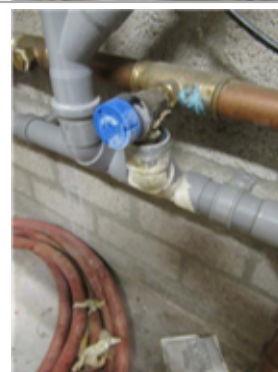
**5610 Overstort ventiel**

K5EM01 Corrosie / vervuiling

| Ernst | Intensiteit | Omvang | Conditie | Risico/prioriteit |
|---|---|---|---|---|
| Serius | 2 | 4 | 3 | Veiligheid & Gezondheid - gering effect<br>Gebruik en bedrijfsproces - matig effect<br>Technische vervolgschade - matig effect<br>Toename klachtenonderhoud - matig effect<br>Beleving & Esthetica - matig effect |

Activiteit: 2021 Hvh Totaal  
vervangen van het overstort ventiel 1,00 pst € 85

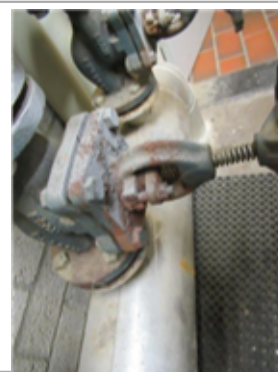
**5610 Afsluiter**

K5EM01 Corrosie aan het oppervlak

Activiteit: 2021 Hvh Totaal  
corrosie verwijderen en opnieuw verven 1,00 pst € 35

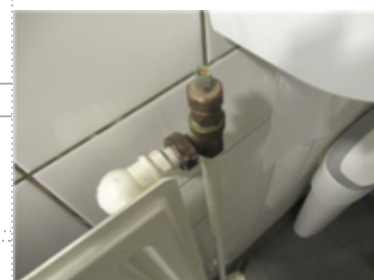
**5611 Radiatorkranen**

K5EC01 Corrosie en defectie bedieingsknop

| Ernst | Intensiteit | Omvang | Conditie | Risico/prioriteit |
|---|---|---|---|---|
| Serieus | 2 | 5 | 4 | Gebruik en bedrijfsproces - ernstig effect<br>Technische vervolgschade - gering effect<br>Toename klachtenonderhoud - gering effect |

Activiteit: 2021 Hvh Totaal  
Vervangen van de radiatorkraan 1,00 pst € 50

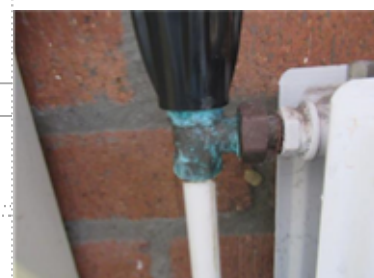
**5611 Radiatorkranen**

K2EM01 corrosie / lek sporen.

Activiteit: 2021 Hvh Totaal

Radiator kraan vervangen 1,00 pst € 50

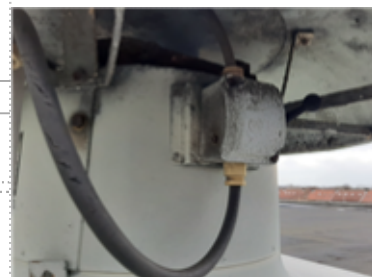
**5721 Dakventilator algemeen WT-0550**

K14EC01 isolatie voedings kabel is gescheurd

| Activiteit: | 2021 | Hvh | Totaal |
| vervangen voedings kabel | | 1,00 pst | € 300 |

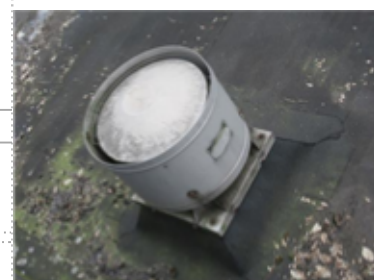
**5721 Dakventilator algemeen WT-0556**

| Code | Element | Locatie | Hvh Ehd | Conditie |
|---|---|---|---|---|
| 5721 | Dakventilator algemeen WT-0556<br><i>WT-0556<br/>Bekabeling is poreus en de aders liggen bloot,<br/>bekabeling dient vervangen te worden. offerte /<br/>opname ter plekken opnemen.</i> | Dak | 1,00 st | 4 |

| Ernst | Intensiteit | Omvang | Conditie | Risico/prioriteit |
|---|---|---|---|---|
| Serius | 2 | 5 | 4 | Gebruik en bedrijfsproces - matig effect<br>Toename klachtenonderhoud - matig effect |

Activiteit: 2021 Hvh Totaal  
controleren waarom geen spanning aanwezig is /  
bekabeling vervangen deze is porreus 1,00 pst € 450  
bekabeling is zeer slecht / porreus.  
geen spanning bij de ventilator

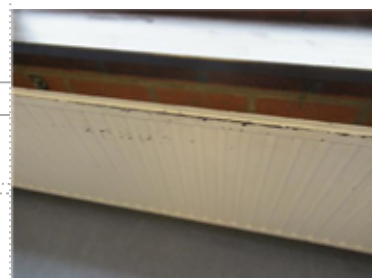
**5611 Radiatoren paneel**

| Ernst | Intensiteit | Omvang | Conditie | Risico/prioriteit |
|---|---|---|---|---|
| Gering | 2 | 4 | 2 | Beleving & Esthetica - gering effect |

Activiteit: 2021 Hvh Totaal  
Herstellen van beschadigingen 29,00 pst € 725

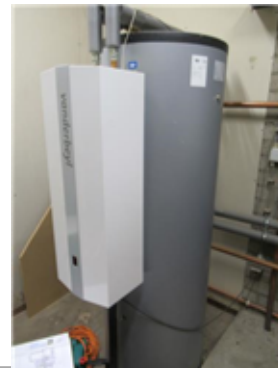
#### 5322 Indirect gestookt boiler WT-0507

| Code | Element | Locatie | Hvh Ehd | Conditie |
|---|---|---|---|---|
| 5322 | Indirect gestookt boiler WT-0507<br><i>WT-0507<br/>Bouwjaar is aannamen<br/>Boiler is buiten bedrijf gesteld, is wel nog<br/>hydraulisch gekoppeld aan de Cv ketel.</i> | cv ruimte gymzaal 0.60 | 1,00 st | 2 |

Activiteit: 2021 Hvvh Totaal  
boiler verwijderen 1,00 pst € 200
