# Meerjarenonderhoudsplan

06CQ-dis-2 • bs de Driepas (dislocatie)

Pepinusbrug 2a

Echt

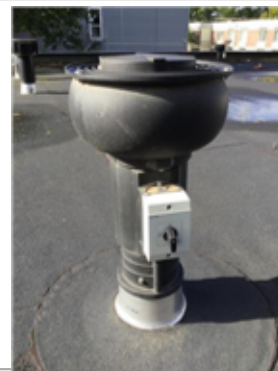
**5721 Dakventilator algemeen WT-0370 WT-0371**

K14EW01 Niet functionerende ventilator

| Ernst | Intensiteit | Omvang | Conditie | Risico/prioriteit |
|---|---|---|---|---|
| Ernstig | 3 | 5 | 6 | |

Activiteit: 2021 Hvh  
Verder onderzoek / vervangen beide ventilators 1,00 pst

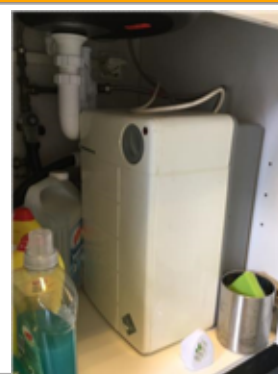
**5321 Boiler clos in WT-0355**

K3GV03 Verval meer dan 87,5% van de levensduur

| Ernst | Intensiteit | Omvang | Conditie | Risico/prioriteit |
|---|---|---|---|---|
| Gering | 2 | 5 | 3 | |

Activiteit: Hvh  
Conditie meting WT-0355 1,00 pst

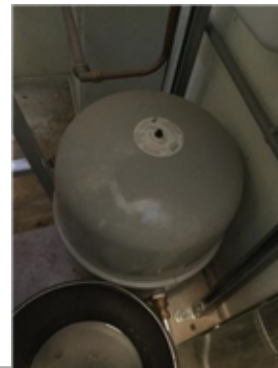
**5610 CV-expansievat WT-0357**

K2GV02 Verval tussen 75%-87,5% van de levensduur

| Ernst | Intensiteit | Omvang | Conditie | Risico/prioriteit |
|---|---|---|---|---|
| Gering | 2 | 5 | 3 | |

Activiteit: Hvh  
Conditie meting WT-0357 1,00 pst

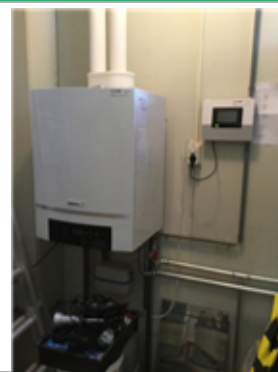
**5111 C.V.-ketel HR WT-0356**

K2GX01 Geen gebreken

Activiteit:  
Conditie meting WT-0356

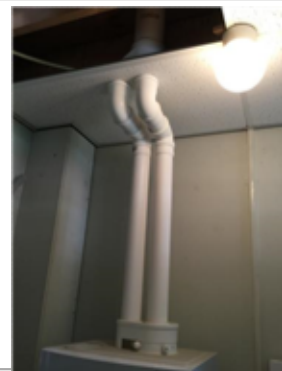
**5124 Rookgasafvoerkanalen**

K1GX01 Geen gebreken

Conditie meting toe-/afvoer rookgas

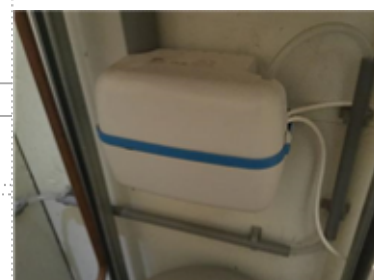
**5330 Opvoerpomp TOEGEVOEGD WT-0613**

K7EGX01 Geen gebreken

Conditie meting WT-0613

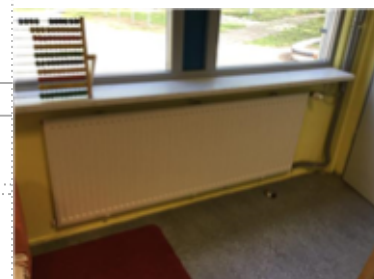
**5611 Radiatoren**

K2GX01 Geen gebreken

Conditie meting radiatoren

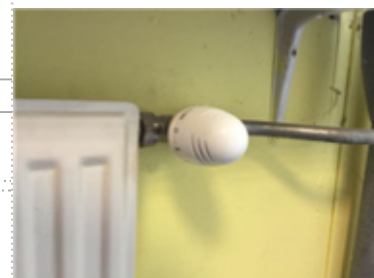
**5611 Radiatorkranen**

K2GX01 Geen gebreken

Conditie meting thermostatische radiatorkraan

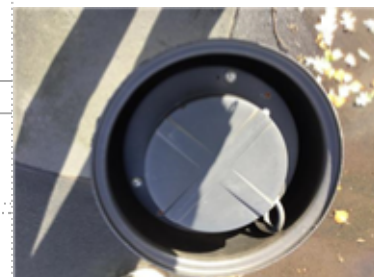
**5721 Dakventilator algemeen WT-0359 tm WT-0369**

K14EB01 Ontbreken van het vuil rooster / ( Bladvanger )

| Ernst | Intensiteit | Omvang | Conditie | Risico/prioriteit |
|---|---|---|---|---|
| Serius | 2 | 3 | 2 | Technische vervolgschade - gering effect<br>Toename klachtenonderhoud - matig effect |

Offerte is uitgebracht maar nooit akkoord op gekomen

| Herstellen dakventilator | | 11,00 st | € 825 |

Grofvuil rooster aanbrengen.  
dd. 21-3-2019 opgevraagd art.nr. 05-00522 rooster ltho.

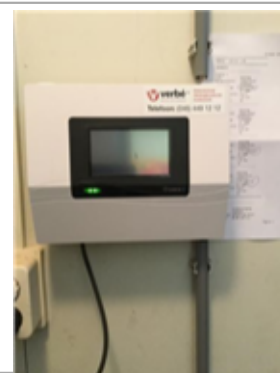
**58 Weersafhankelijke regeling WT-0358**

E10GX01 Geen gebreken

Conditie meting WT-0358
