## Bevindingen NEN 2767

**99293 • Gemeentehuis**

**Meiveld 1  
5501 KA Veldhoven**

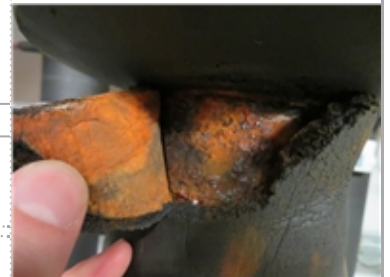
**55250020 Buffervat koudeopslag 100 ltr.  
1**

K3EM01 Corrosie

| Ernst | Intensiteit | Omvang | Conditie | Risico/prioriteit |
|---|---|---|---|---|
| Ernstig | 2 | 5 | 5 | Technische vervolgschade - matig effect<br>Energieverbruik - gering effect |

Activiteit: Hvh Totaal  
Leidingwerk ontroesten en isolatie herstellen 1,00 pst € 1.500

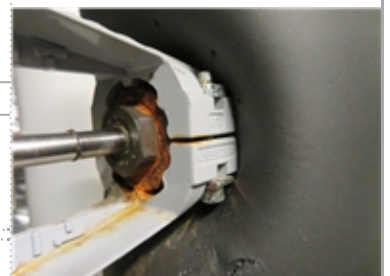
**561060 Driewegmengklep**

K13EM02 Corrosie

| Ernst | Intensiteit | Omvang | Conditie | Risico/prioriteit |
|---|---|---|---|---|
| Ernstig | 2 | 5 | 5 | Gebruik en bedrijfsproces - gering effect<br>Technische vervolgschade - gering effect<br>Toename klachtenonderhoud - gering effect |

Activiteit: 2022 Hvh Totaal  
Klep ontroesten en smeren 1,00 pst € 500

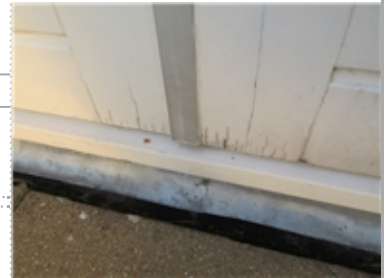
**4631 Buitenschilderwerk hout dekkend**

B11SM02 Barsten

| Ernst | Intensiteit | Omvang | Conditie | Risico/prioriteit |
|---|---|---|---|---|
| Serieus | 3 | 2 | 2 | Technische vervolgschade - ernstig effect<br>Beleving / esthetica - matig effect |

Voornamelijk ter plaatsen van het dakterras was dit goed zichtbaar.

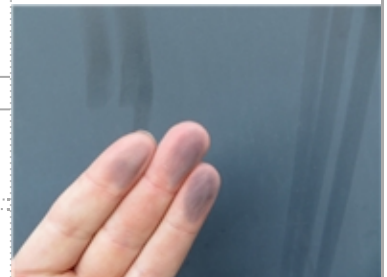
**4631 Buitenschilderwerk hout dekkend**

B11SM10 Krijten

| Ernst | Intensiteit | Omvang | Conditie | Risico/prioriteit |
|---|---|---|---|---|
| Serieus | 2 | 3 | 2 | Technische vervolgschade - matig effect<br>Beleving / esthetica - gering effect |

Tevens was er glansverlies.

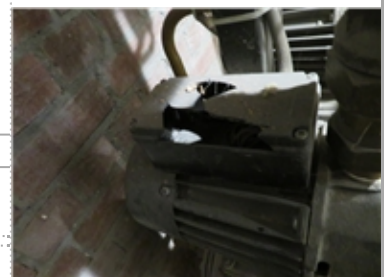
**53140000 Hydrofoor 2 pompen  
2**

K7SC04 Beschadiging (barsten/gaten) in beschermkap  
(aansluitblok;pompregeling;pomp)

| Ernst | Intensiteit | Omvang | Conditie | Risico/prioriteit |
|---|---|---|---|---|
| Serieus | 2 | 2 | 1 | Technische vervolgschade - gering effect |

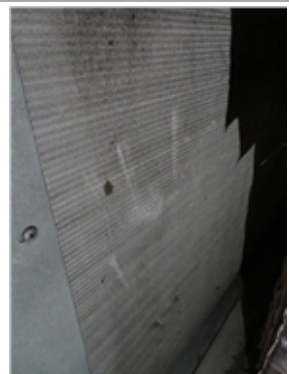
**57721050 Luchtbehandelingskast BI T + VK (2-3 m3/s)  
3**

K14EC01 Beschadiging (scheuren/gaten/barsten)

| Ernst | Intensiteit | Omvang | Conditie | Risico/prioriteit |
|---|---|---|---|---|
| Ernstig | 2 | 3 | 3 | Gebruik en bedrijfsproces - gering effect<br>Toename klachtenonderhoud - gering effect<br>Energieverbruik - matig effect |

| Warmtewisselaar is beschadigd en begint af te brokkelen. Dit leidt tot minder warmteoverdracht en dus energieverlies. | | | |

| Revisie uitvoeren en warmtewisselaar vervangen | | 2,00 | st € 6.605 |

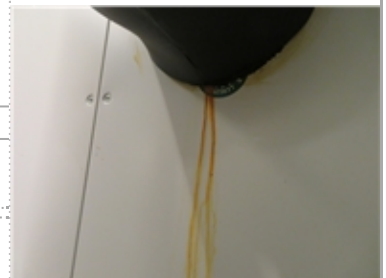
**57721050 Luchtbehandelingskast BI T + VK (2-3 m3/s)  
3**

K14EM01 Corrosie leidingwerk

| Ernst | Intensiteit | Omvang | Conditie | Risico/prioriteit |
|---|---|---|---|---|
| Ernstig | 1 | 1 | 1 | Technische vervolgschade - matig effect |

| Corrosie op GKW leidingwerk doordat de isolatie niet (meer) dampdicht is afgewerkt. | | | |

| Leidingwerk ontroesten en opnieuw coaten | | 1,00 | pst € 250 |

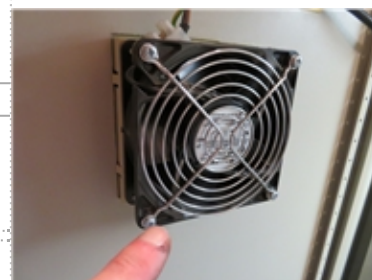
**582010 Regelinstallatie**

K17SW02 Defecte kastventilator en/of regelthermostaat

| Ernst | Intensiteit | Omvang | Conditie | Risico/prioriteit |
|---|---|---|---|---|
| Serius | 3 | 2 | 2 | Gebruik en bedrijfsproces - gering effect<br>Technische vervolgschade - gering effect<br>Energieverbruik - matig effect |

Kastventilator slaat niet meer aan met als gevolg dat er geen ontwikkelde warmte vanuit de kast slecht wordt afgevoerd.

Kastventilator vervangen

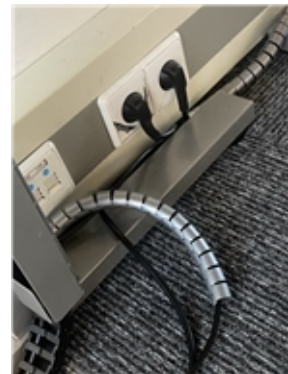
**631120 Lichtinstallaties infra- en schakelmateriaal**

E5EC01 Beschadiging (scheuren/gaten)

| Ernst | Intensiteit | Omvang | Conditie | Risico/prioriteit |
|---|---|---|---|---|
| Ernstig | 3 | 3 | 4 | |

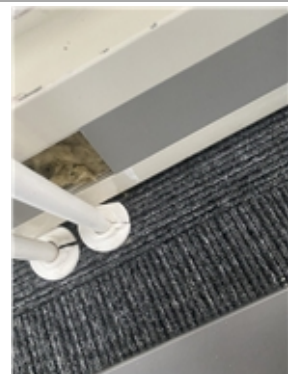
**631120 Lichtinstallaties infra- en schakelmateriaal**

E5GB02 Niet-gebruikte leidinginvoer is niet afgedicht

| Ernst | Intensiteit | Omvang | Conditie | Risico/prioriteit |
|---|---|---|---|---|
| Gering | 3 | 1 | 1 | |

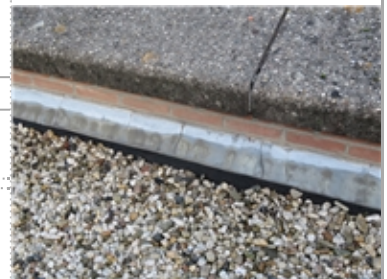
**2110 Loodslabben opgaand werk**

B8SM04 Erosie, verwerking, verzanding

| Ernst | Intensiteit | Omvang | Conditie | Risico/prioriteit |
|---|---|---|---|---|
| Serieus | 1 | 3 | 1 | Technische vervolgschade - matig effect |

Op diverse plaatsen dient er goed op de aansluitingen te worden gelet.

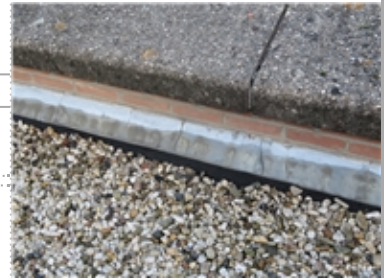
**2110 Loodslabben opgaand werk**

B8EM01 Breuk

| Ernst | Intensiteit | Omvang | Conditie | Risico/prioriteit |
|---|---|---|---|---|
| Ernstig | 3 | 1 | 2 | Technische vervolgschade - matig effect |

Voornamelijk op de zonbelaste zijdes zijn scheuren waargenomen in de loodslabben.  
Zonbelaste zijdes vervangen.

| Vervangen loodslabben | 80,00 m1 | | € 7.520 |

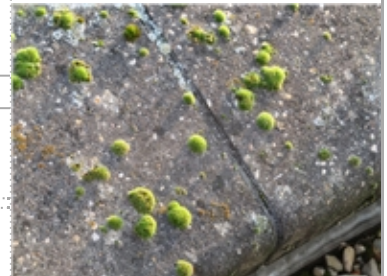
**2110 Gevelconstructie metselwerk**

B2GB02 Subelementen manco

| Ernst | Intensiteit | Omvang | Conditie | Risico/prioriteit |
|---|---|---|---|---|
| Gering | 3 | 1 | 1 | Technische vervolgschade - ernstig effect<br>Beleving / esthetica - gering effect |

Muurafdekkers liggen scheef en de kitnaden zijn uitgedroogt en/of volledig weg.

| Herstellen | 65,00 m1 | | € 4.225 |

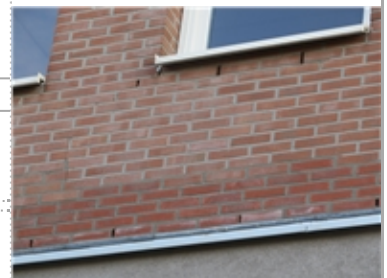
**2110 Gevelconstructie metselwerk**

B2SC03 Scheuren niet constructief

| Ernst | Intensiteit | Omvang | Conditie | Risico/prioriteit |
|---|---|---|---|---|
| Serieus | 3 | 1 | 1 | Technische vervolgschade - gering effect<br>Beleving / esthetica - gering effect |

Circa 6 m1 scheurvorming op diverse plaatsen in het metselwerk.

| Herstellen | 6,00 m2 | | € 906 |

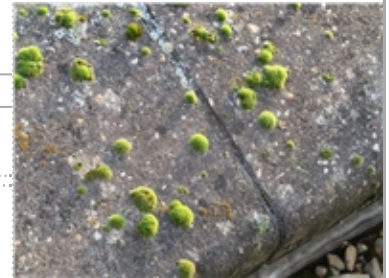
B2EW01 Afdichting, manco

| Ernst | Intensiteit | Omvang | Conditie | Risico/prioriteit |
|---|---|---|---|---|
| Ernstig | 3 | 2 | 3 | Technische vervolgschade - ernstig effect |

Doordat de afdichting niet intact is kan er water in de spouw terecht komen en hierdoor ontstaat lekkage.

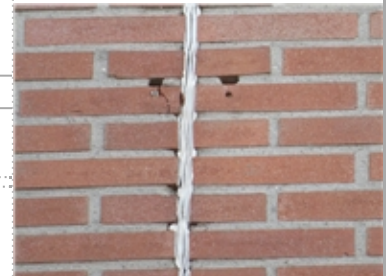
**2110 Dilataties kitvoeg**

B2SM04 Erosie, verwerking, verzanding

| Ernst | Intensiteit | Omvang | Conditie | Risico/prioriteit |
|---|---|---|---|---|
| Serius | 2 | 4 | 3 | Technische vervolgschade - ernstig effect |

Uitgedroogde dilataties, dilataties raken los. 60% opgenomen ter vervanging.

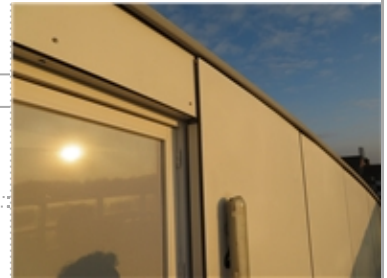
De gevelbekleding op de 4e verdieping zit los. Ook is er een deel dat boven het lucht ledige hangt waarvan niet gecontroleerd kon worden of deze goed vast zit. Alle beplating op de 4e verdieping dient nagekeken te worden en vast gezet te worden. Dit combineren met de kunststof boeidelen en overstek. Deze dienen ook nagekeken en vastgezet te worden.

| Herstellen | | 1,00 pst | € 1.750 |

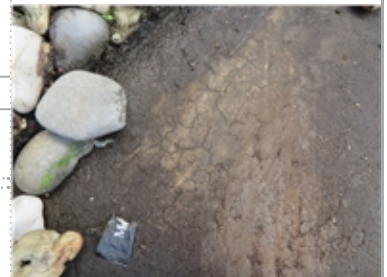
**4711 Dakbedekking bitumen ballast**

B6SM04 Craquelé bitumineuze daken en geglazuurde pannen

| Ernst | Intensiteit | Omvang | Conditie | Risico/prioriteit |
|---|---|---|---|---|
| Serius | 2 | 2 | 1 | Technische vervolgschade - matig effect |

Voornamelijk craquelé in de randstroken en het dakbedekking t.p.v. het dakterras.

| Vervangen randstroken | | 153,00 m1 | € 7.650 |

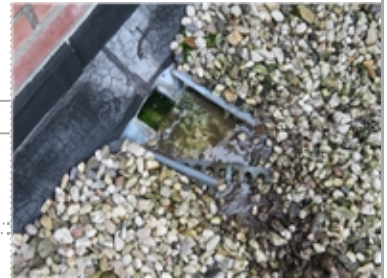
B6GB02 Subelementen manco, gebreken aan ventilatiepijpjes, ontbreken van draadbolroosters

| Ernst | Intensiteit | Omvang | Conditie | Risico/prioriteit |
|---|---|---|---|---|
| Gering | 3 | 1 | 1 | Gebruik en bedrijfsproces - ernstig effect<br>Technische vervolgschade - ernstig effect |

De grindvanger is defect en dient te worden vervangen om verstoppingen te voorkomen. Tevens ontbreken er tegeldragers t.p.v. het dakterras aan de kantine zijde die tussen het grind liggen.

| Herstellen | | 1,00 pst | € 150 |

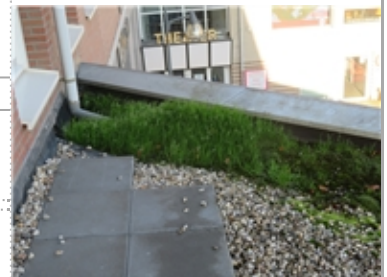
**4711 Dakbedekking bitumen ballast**

B6GA03 Plantengroei op dakbedekking

| Ernst | Intensiteit | Omvang | Conditie | Risico/prioriteit |
|---|---|---|---|---|
| Gering | 3 | 1 | 1 | Gebruik en bedrijfsproces - matig effect<br>Technische vervolgschade - gering effect |

Zeer veel groen op het dak waar het niet hoort. Bevindt zich in de hoek op de 2e verdieping op het half ronde dak.

| Reinigen | | 5,00 m2 | € 125 |

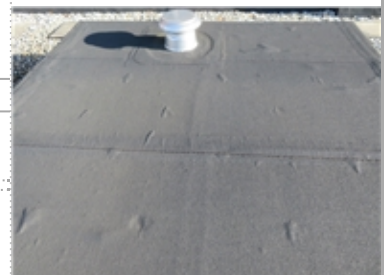
**4711 Dakbedekking bitumen ballast**

B6SM03 Blazen, plooien

| Ernst | Intensiteit | Omvang | Conditie | Risico/prioriteit |
|---|---|---|---|---|
| Serieus | 3 | 1 | 1 | Technische vervolgschade - matig effect |

Op het halfronde dak van de 1e verdieping zijn blazen aangetroffen. Deze dienen te worden hersteld.

| Herstellen | | 9,00 m2 | € 774 |

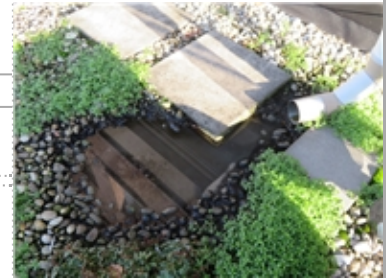
Op het halfronde dak van de 1e verdieping loopt het water lokaal slecht weg wegens vervuiling.

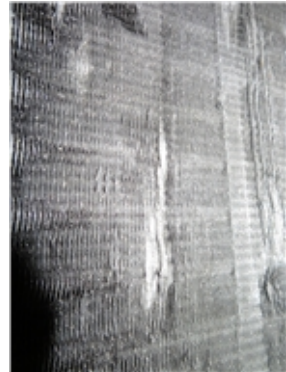
K14EC01 Beschadiging (scheuren/gaten/barsten)

Warmtewisselaar is beschadigd en begint af te brokkelen. Dit leidt to minder warmteoverdrach en dus energieverlies.

Revisie uitvoeren en warmtewisselaar vervangen

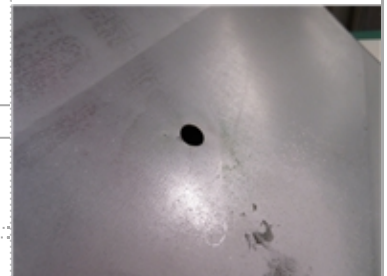
**57721850 Luchtbehandelingskast BI TA + VKTC (2-3 m3/s)  
3**

K14SW01 Luchtzijdige lekkage van aansluiting en/of kast

Revisie uitvoering en kast en kanalen luchtdicht maken

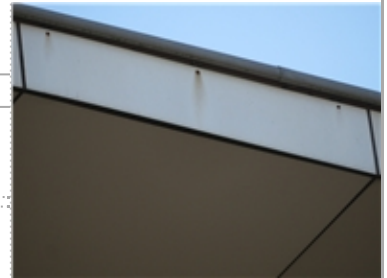
| Ernst | Intensiteit | Omvang | Conditie | Risico/prioriteit |
|---|---|---|---|---|
| Gering | 2 | 4 | 2 | Veiligheid/ Gezondheid - matig effect<br>Technische vervolgschade - ernstig effect |

| Corroderende bevestigingsmiddelen van de boeiboorden. | | | |

| Vervangen bevestigingsmiddelen | | 1,00 pst | € 2.000 |

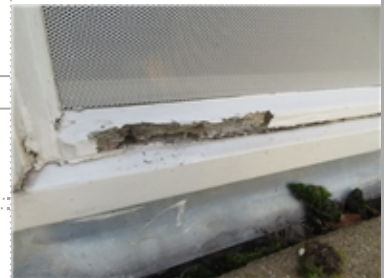
**3120 Kozijn buiten hout**

B7EM05 Houtrot

| Ernst | Intensiteit | Omvang | Conditie | Risico/prioriteit |
|---|---|---|---|---|
| Ernstig | 3 | 1 | 2 | Technische vervolgschade - ernstig effect<br>Beleving / esthetica - matig effect |

| Houtrot op diverse plaatsen geconstateerd voornamelijk t.p.v. het dakterras. Kosten voor herstel zijn gebaseerd op 8 manuren (€50,- p/u) en €100,- materiaalkosten. | | | |

| Herstellen | | 1,00 pst | € 500 |

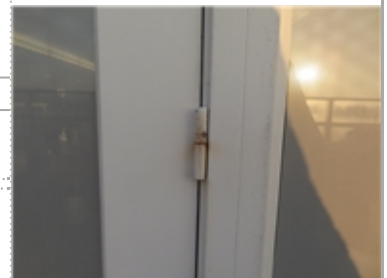
**3120 Kozijn buiten hout**

B7GB02 Subelementen manco

| Beginnende corrosie op de scharnieren bij het kozijn op het dakterras. Herstel uitvoeren incl. schilderwerk. | |
| Vervuiling aan de lekdorpels door vogels. | |

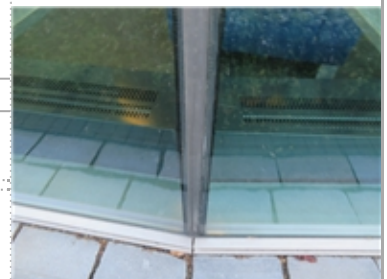
| Ernst | Intensiteit | Omvang | Conditie | Risico/prioriteit |
|---|---|---|---|---|
| Serius | 3 | 1 | 1 | Technische vervolgschade - matig effect |

De verbindingen laten los waardoor vocht optreedt in het glas.

| Herstellen | | 1,00 pst | € 200 |

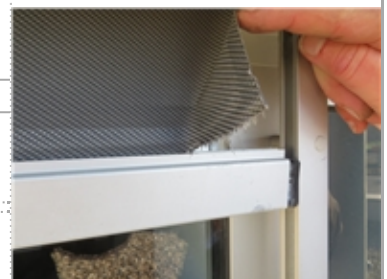
### 3120 Zonwering screens compleet handbediening

B7SM02 Beschadigde onderdelen

Op het halfronde dak van de 1e verdieping is er een beschadigd doek geconstateerd.

| Herstellen | | 1,00 pst | € 250 |

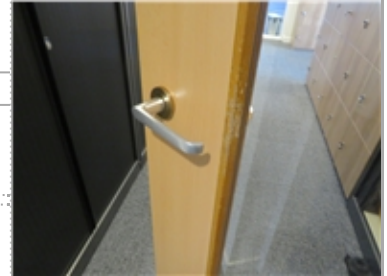
Loszittend/loshangend deurbeslag op de 3e verdieping. Tevens is er een strip los geraakt t.p.v. de begane grond richting de raadkamer.

| Herstellen | | 1,00 pst | € 100 |

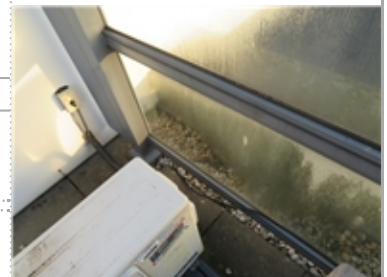
**3410 Balkonscherm volkern**

B4GB03 Subelementen manco

| Ernst | Intensiteit | Omvang | Conditie | Risico/prioriteit |
|---|---|---|---|---|
| Gering | 3 | 1 | 1 | Technische vervolgschade - matig effect<br>Beleving / esthetica - gering effect |

Loszittende rubbers t.p.v. de balkonschermen op het dakterras. Herstel uitvoeren icm herstel betonafdekkers.

| Herstellen rubbers | | 1,00 pst | € 500 |

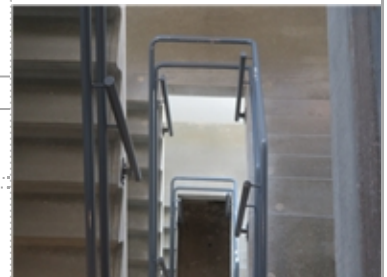
**3410 Balustrade (verz.) staal binnen**

B4SB01 Aantasting afwerklaag

| Startsysteem schilderwerk aanbrengen | | 76,00 m1 | € 4.940 |

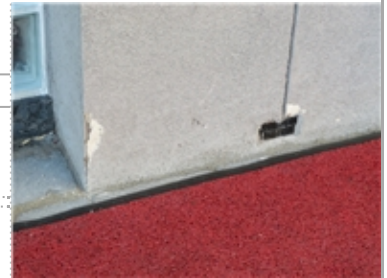
| Ernst | Intensiteit | Omvang | Conditie | Risico/prioriteit |
|---|---|---|---|---|
| Serius | 3 | 1 | 1 | Technische vervolgschade - matig effect<br>Beleving / esthetica - ernstig effect |

Ter plaatsen van de entree is het stucwerk beschadigd.

| Herstellen stucwerk | | 5,00 m2 | € 250 |

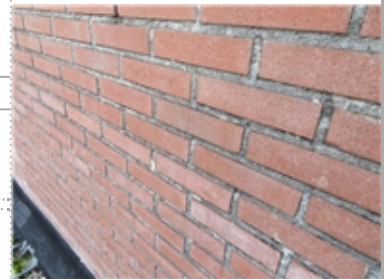
**4111 Gevelafwerking voegwerk platvol**

B8SM04 Erosie, verwerking, verzanding

| Ernst | Intensiteit | Omvang | Conditie | Risico/prioriteit |
|---|---|---|---|---|
| Serius | 2 | 2 | 1 | Technische vervolgschade - gering effect<br>Beleving / esthetica - ernstig effect |

Het voegwerk t.p.v. het dakterras op de 2e verdieping is verbrand. Tevens (zeer) incidenteel loszittend, ontbrekend voegwerk.

| Vervangen | | 30,00 m2 | € 1.440 |

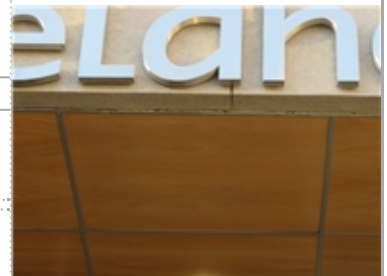
**4510 Plafond volkern**

B10SC01 Doorbuiging

| Ernst | Intensiteit | Omvang | Conditie | Risico/prioriteit |
|---|---|---|---|---|
| Serius | 2 | 2 | 1 | Veiligheid/ Gezondheid - gering effect<br>Technische vervolgschade - matig effect |

De plafondplaten zakken door. Omdat dit zich boven de entree bevindt dient hier nader naar gekeken te worden of de bevestiging hiervan nog in orde is.

| Herstellen | | 1,00 pst | |

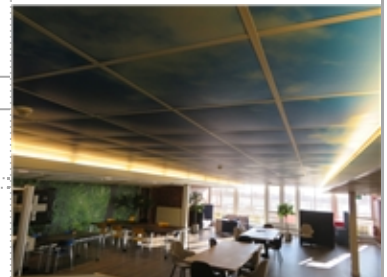
**4512 Systeemplafond**

B10SC01 Doorbuiging

| Ernst | Intensiteit | Omvang | Conditie | Risico/prioriteit |
|---|---|---|---|---|
| Serius | 1 | 2 | 1 | |

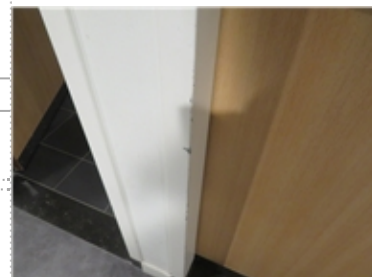
Verspreid door het gehele pand zitten enkele kleine beschadigingen aan het schilderwerk.

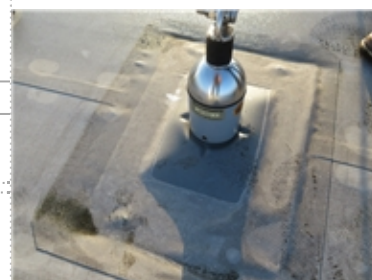
**4711 Dakbedekking kunststof**

B6GB01 Bevestiging secundair, manco

Omhoogstaande bevestigingen onder het PVC dakbedekking. Hiervoor oppassen met erop lopen anders kan dit schade aanbrengen aan het dakbedekking. Een bord plaatsen bij de ladder zodat dit onder de aandacht kan worden gebracht.

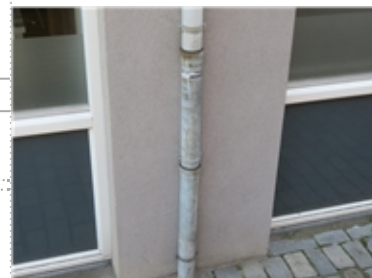
**521263 Hemelwaterafvoer buiten verzinkt staal/gietijzer**

K5EM01 Corrosie

Oppervlakkige corrosie

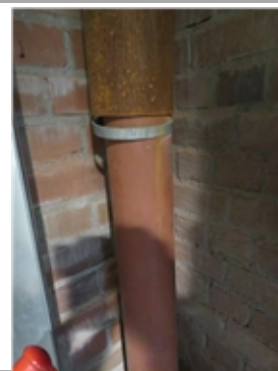
**541005 Gasleiding staal**

Vanuit wet- en regelgeving is een duidelijke (gele) markering van gasleidingen vereist.

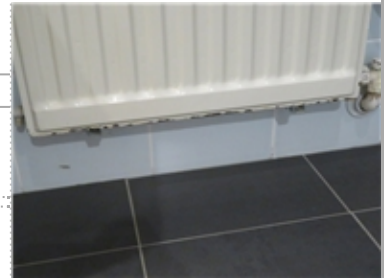
K13EM02 Corrosie

| Ernst | Intensiteit | Omvang | Conditie | Risico/prioriteit |
|---|---|---|---|---|
| Ernstig | 2 | 1 | 1 | Technische vervolgschade - matig effect<br>Beleving / esthetica - matig effect |

Op de verdiepingen zijn enkele radiatoren in de wc ruimtes gecorrodeerd aan de onderzijde. Deze dienen te worden behandeld.

| Herstellen | | 1,00 pst | € 250 |

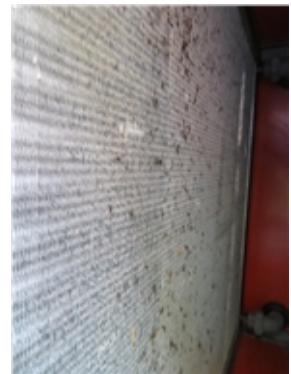
**57731250 Luchtbehandelingskast BU TA + VK (2-3 m3/s)  
3**

| Ernst | Intensiteit | Omvang | Conditie | Risico/prioriteit |
|---|---|---|---|---|
| Gering | 2 | 1 | 1 | Technische vervolgschade - gering effect |

| Technisch reinigen warmtewisselaar | | 1,00 pst | € 500 |

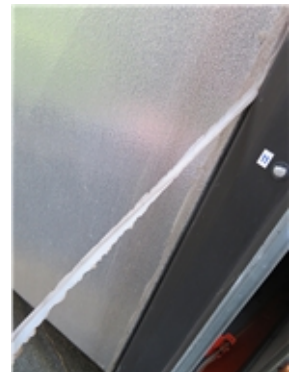
**57731250 Luchtbehandelingskast BU TA + VK (2-3 m3/s)  
3**

| Ernst | Intensiteit | Omvang | Conditie | Risico/prioriteit |
|---|---|---|---|---|
| Gering | 2 | 2 | 1 | Technische vervolgschade - matig effect |

| Kitnaden herstellen | | | |
