## Bevindingen NEN 2767

99329 • MFA Zuid basisschool Op Dreef, Korein en logopedie

Pastoor Jansenplein 15  
Veldhoven

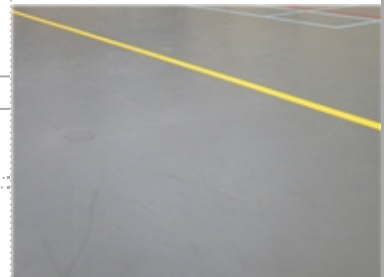
#### 4321 Vloerafwerking sportvloer

B9SM07 Slijtage

| Ernst | Intensiteit | Omvang | Conditie | Risico/prioriteit |
| Serieus | 2 | 4 | 3 | |

Activiteit: Hvh  
Geen directe handeling(en) noodzakelijk 291,00 pst

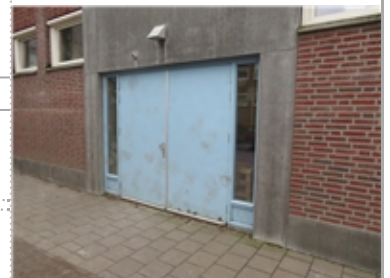
#### 4631 Buitenschilderwerk hout dekkend

B11SB07 Glansverlies

| Ernst | Intensiteit | Omvang | Conditie | Risico/prioriteit |
| Serieus | 2 | 4 | 3 | Technische vervolgschade - matig effect<br>Beleving / esthetica - ernstig effect |

Activiteit: Hvh  
Opgenomen bij planmatig OH 84,00 m2

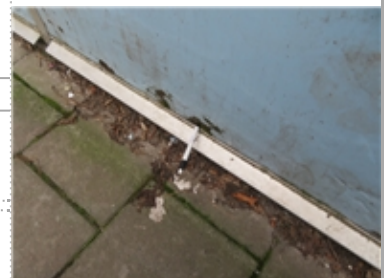
#### 3120 Kozijn buiten hout

B7EM05 Houtrot

| Ernst | Intensiteit | Omvang | Conditie | Risico/prioriteit |
|---|---|---|---|---|
| Ernstig | 3 | 1 | 2 | Technische vervolgschade - ernstig effect<br>Beleving / esthetica - matig effect |

Bij de 2 deuren die leiden naar een berging aan de achterzijde van het complex is onderaan houtrot geconstateerd.

Activiteit: 2022 Hvh Totaal  
Herstellen 1,00 pst € 500

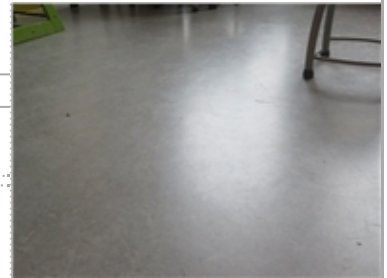
### 4321 Vloerafwerking linoleum

B9SM07 Slijtage

| Ernst | Intensiteit | Omvang | Conditie | Risico/prioriteit |
|---|---|---|---|---|
| Serieus | 2 | 3 | 2 | |

Voornamelijk in de klaslokalen maar her en der in de wandelgangen zijn de linoleum vloeren versleten.

Geen directe handeling(en) noodzakelijk

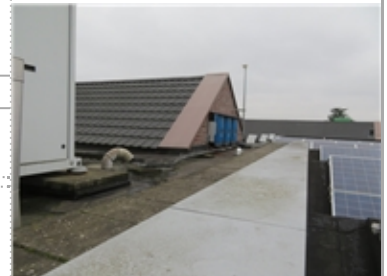
### 4711 Dakbedekking bitumen

B6SM05 Erosie, verwerking, verzanding

| Ernst | Intensiteit | Omvang | Conditie | Risico/prioriteit |
|---|---|---|---|---|
| Serieus | 2 | 3 | 2 | |

Geen directe handeling(en) noodzakelijk

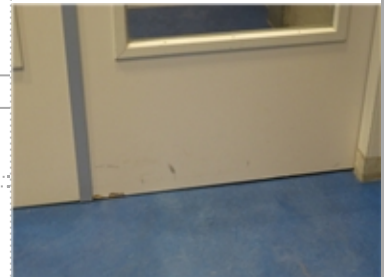
### 3230 Kozijnen hout

B7SM02 Beschadiging deur

| Ernst | Intensiteit | Omvang | Conditie | Risico/prioriteit |
|---|---|---|---|---|
| Serius | 3 | 1 | 1 | |

Tussendeur beschadigd.

Dagelijks/klachtenonderhoud

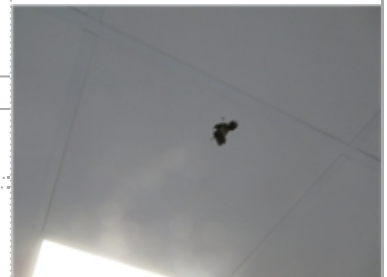
### 4512 Systeemplafond

B10SM02 Beschadiging

| Ernst | Intensiteit | Omvang | Conditie | Risico/prioriteit |
|---|---|---|---|---|
| Serius | 3 | 1 | 1 | Beleving / esthetica - ernstig effect |

Enkele kleine beschadigingen aan het systeemplafond verspreid door het complex

Dagelijks/klachtenonderhoud

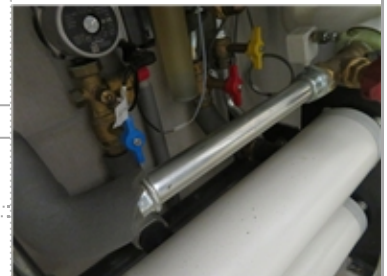
### 51211050 Ketel gasgestookt HR 41 - 65 KW 3

K2SC02 Beschadigde ketelisolatie

| Ernst | Intensiteit | Omvang | Conditie | Risico/prioriteit |
|---|---|---|---|---|
| Serius | 1 | 2 | 1 | Energieverbruik - gering effect |

Isolatie herstellen

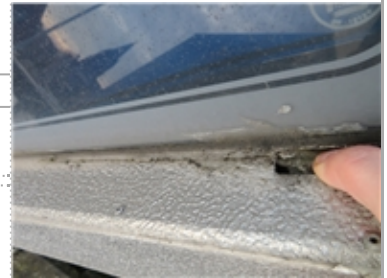
### 515220 Zonnecollector, opbouw hellend dak

K4GB02 Ondeugdelijke afgedichte leidinginvoering

| Ernst | Intensiteit | Omvang | Conditie | Risico/prioriteit |
|---|---|---|---|---|
| Gering | 1 | 2 | 1 | Technische vervolgschade - gering effect |

| Kitnaad herstellen en waterdicht afwerken | | 1,00 pst | € 250 |

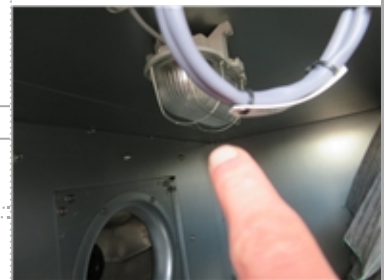
### 57731650 Luchtbehandelingskast BU TA + VKPW (2-3 m3/s) 3

K14GO03 Defecte kastverlichting in luchtbehandelingskast

| Ernst | Intensiteit | Omvang | Conditie | Risico/prioriteit |
|---|---|---|---|---|
| Gering | 1 | 1 | 1 | Gebruik en bedrijfsproces - gering effect |

| Verlichting in de lbk is defect | | | |

| Lamp vervangen | | 1,00 pst | € 100 |

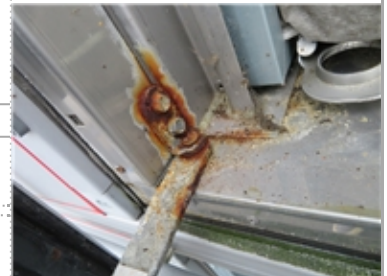
### 57731650 Luchtbehandelingskast BU TA + VKPW (2-3 m3/s) 3

K14EM01 Corrosie

| Ernst | Intensiteit | Omvang | Conditie | Risico/prioriteit |
|---|---|---|---|---|
| Ernstig | 1 | 1 | 1 | Technische vervolgschade - gering effect |

| Bevestiging kastdeur begint op een aantal plaatsen te corroderen | | | |

| Corrosie verwijderen en scharnier coaten | | 1,00 pst | € 500 |

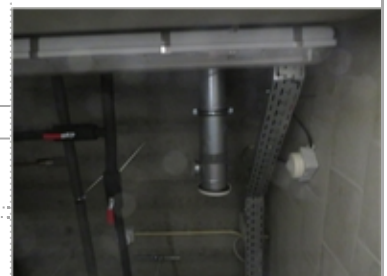
### 63113000 Verlichtingsarmaturen 1

E7GO02 Defecte lampen

| Ernst | Intensiteit | Omvang | Conditie | Risico/prioriteit |
|---|---|---|---|---|
| Gering | 2 | 1 | 1 | Gebruik en bedrijfsproces - ernstig effect |

| De TL balk in de schoonmaak berging t.p.v. de logopedie is defect. | |

| Dagelijks/klachtenonderhoud | |
