## Bevindingen NEN 2767

99330 • MFA Noord basisschool Dick Bruna, SO PWA, Nummereen en Zuidzorg

Smelen 38  
Veldhoven

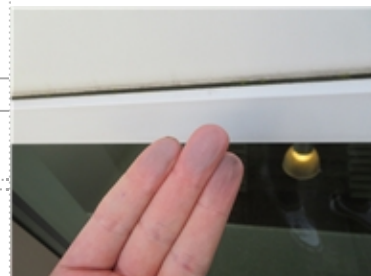
#### 3120 Kozijn buiten aluminium

B7SB04 Aantasting afwerklaag

| Serius | 2 | 4 | 3 | Technische vervolgschade - ernstig effect |

| Reinigen incl. waxen | | 893,00 m2 | € 5.447 |

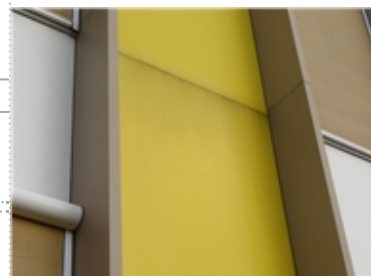
#### 4112 Gevelbekleding volkern

B8GA03 Vuil, aanslag, verkleuring

| Gering | 2 | 3 | 1 | Technische vervolgschade - matig effect<br>Beleving / esthetica - matig effect |

Volkern beplating is vervuld.

Opgenomen bij planmatig OH

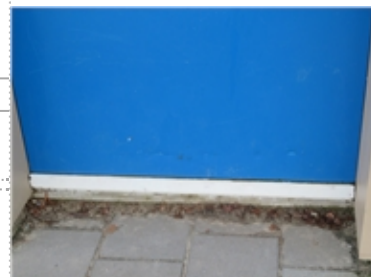
**4112 Gevelbekleding volkern**

B8SM03 Beschadiging

| Ernst | Intensiteit | Omvang | Conditie | Risico/prioriteit |
|---|---|---|---|---|
| Serius | 3 | 1 | 1 | Beleving / esthetica - ernstig effect |

| Kunststof beplating aan de onderzijde beschadigd. | | | |

| Herstellen | | 1,00 pst | € 750 |

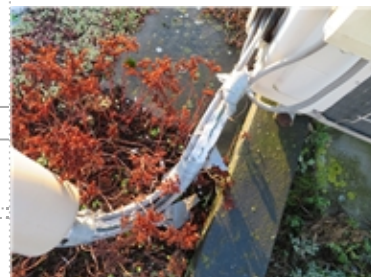
Dak

**55122050 Split-Systeem buitendeel 3,5 - 5 kW  
3**

K11SC03 Uitgedroogde, bros geworden isolatie

| Ernst | Intensiteit | Omvang | Conditie | Risico/prioriteit |
|---|---|---|---|---|
| Serius | 2 | 2 | 1 | Energieverbruik - gering effect |

| Isolatie herstellen | | 1,00 pst | € 250 |

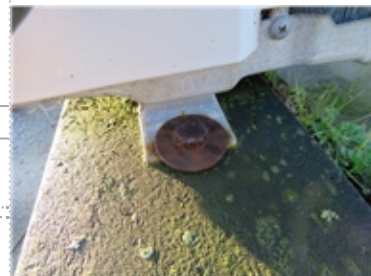
Dak

**55122050 Split-Systeem buitendeel 3,5 - 5 kW  
3**

K11EM03 Corrosie

| Ernst | Intensiteit | Omvang | Conditie | Risico/prioriteit |
|---|---|---|---|---|
| Ernstig | 1 | 2 | 1 | Beleving / esthetica - gering effect |

| Bevestigingsbouten zijn gecorrodeerd | |

| Opgenomen bij planmatig OH | |

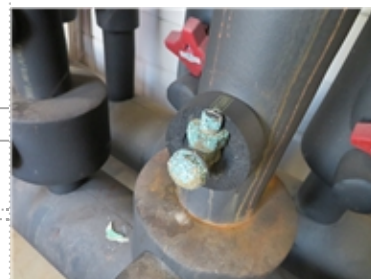
Verdeler koeling

**55315060 Circulatiepomp enkel DN < 40 mm**  
**1**

K7EM01 Corrosie

| Ernst | Intensiteit | Omvang | Conditie | Risico/prioriteit |
|---|---|---|---|---|
| Ernstig | 1 | 3 | 2 | Technische vervolgschade - matig effect |

Koppeling ontroesten en opnieuw coaten

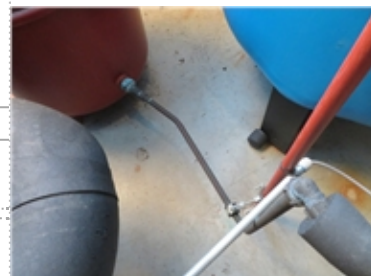
Buffervat GKW

**55317021 Expansievat 140 ltr**  
**1**

K6GB01 Ontbrekende of beschadigde bevestigingsmiddelen

| Ernst | Intensiteit | Omvang | Conditie | Risico/prioriteit |
|---|---|---|---|---|
| Gering | 3 | 3 | 2 | Energieverbruik - gering effect |

Isolatie op leidingswerk naar het expansievat ontbreekt. Dit leidt tot onnodig warmteverlies in de stookruimte.

Dagelijks/klachtenonderhoud

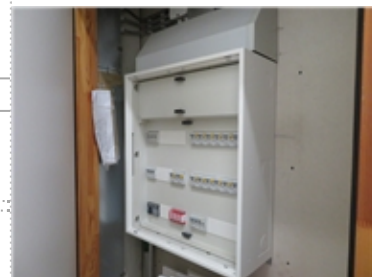
#### 615120 (Hoofd)verdeelinrichtingen

E3EC01 Beschadiging (scheuren/gaten)

| Ernst | Intensiteit | Omvang | Conditie | Risico/prioriteit |
|---|---|---|---|---|
| Ernstig | 3 | 2 | 3 | Veiligheid/ Gezondheid - gering effect<br>Wet- en regelgeving - gering effect |

Deur elaktrakast ontbreekt. Kast bevindt zich in een afgesloten ruimte.

| Kastdeur plaatsen | | 1,00 pst | € 500 |

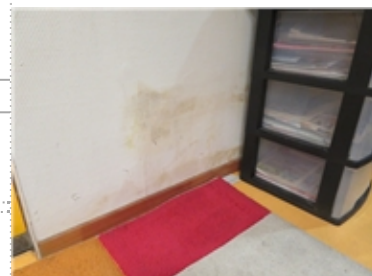
#### 4212 Wandafwerking behangwerk glasweefsel

B8EW02 Vocht, doorslaand

| Ernst | Intensiteit | Omvang | Conditie | Risico/prioriteit |
|---|---|---|---|---|
| Ernstig | 3 | 1 | 2 | Technische vervolgschade - ernstig effect<br>Beleving / esthetica - ernstig effect |

Vermoedelijk optrekkend vocht t.p.v. het wijkcentrum op de begane grond. Herstellen d.m.v. injecteren en vervangen afwerking.

| Herstellen | | 1,00 pst | € 1.000 |

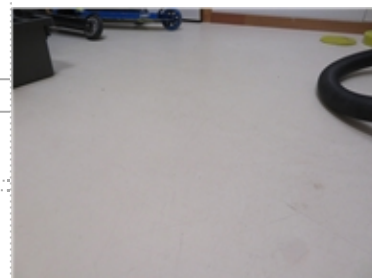
#### 4321 Vloerafwerking linoleum

B9SM07 Slijtage

| Ernst | Intensiteit | Omvang | Conditie | Risico/prioriteit |
|---|---|---|---|---|
| Serius | 2 | 3 | 2 | |

Geen directe handeling(en) noodzakelijk

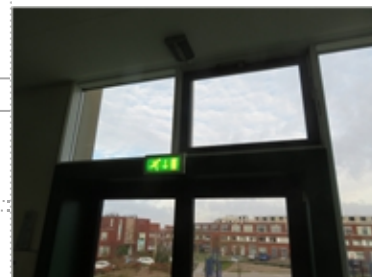
### 4512 Systeemplafond

B10EW01 Lekkage

| Ernst | Intensiteit | Omvang | Conditie | Risico/prioriteit |
|---|---|---|---|---|
| Ernstig | 3 | 1 | 2 | Technische vervolgschade - ernstig effect<br>Beleving / esthetica - ernstig effect |

Ter plaatse van de kantine is een lekkage aangetroffen bij de deur naar buiten. Deze is actief en staan emmers op de grond om het water op te vangen. Hier dient nader onderzocht te worden wat de oorzaak van de lekkage is.

| Nader onderzoek | | 1,00 pst | € 2.000 |

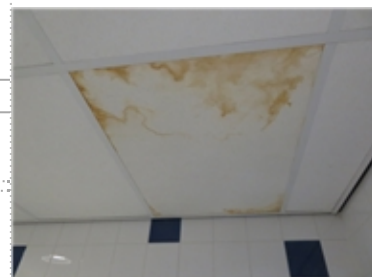
### 4512 Systeemplafond

B10GA02 Oude vochtplekken

| Ernst | Intensiteit | Omvang | Conditie | Risico/prioriteit |
|---|---|---|---|---|
| Gering | 3 | 1 | 1 | Beleving / esthetica - ernstig effect |

Oude lekkage sporen in het systeem plafond zichtbaar. Tevens enkele beschadigde plafond platen.

Dagelijks/klachtenonderhoud

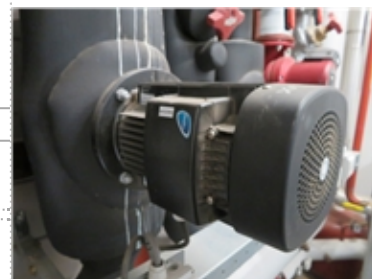
Verdeler warmtepomp

### 55315060 Circulatiepomp enkel DN 80 mm 5

K7GO01 Uitwendige vervuiling door bijv. vochtafzetting

| Ernst | Intensiteit | Omvang | Conditie | Risico/prioriteit |
|---|---|---|---|---|
| Gering | 2 | 1 | 1 | Technische vervolgschade - matig effect |

| De afsluiter boven de circulatiepomp lekt. Dit kan leiden tot corrosie op de pomp. | | | |

| Lekkage bovenliggende afsluiter oplossen | | 1,00 pst | € 250 |

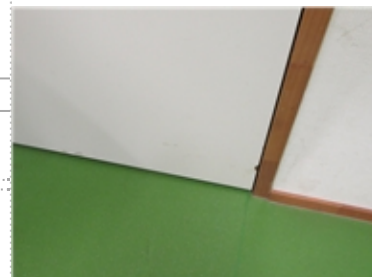
### 3230 Kozijnen hout

B7SM02 Beschadiging deur

| Ernst | Intensiteit | Omvang | Conditie | Risico/prioriteit |
|---|---|---|---|---|
| Serius | 3 | 1 | 1 | |

Kleine beschadiging aan de onderzijde van de deur.

Geen directe handeling(en) noodzakelijk

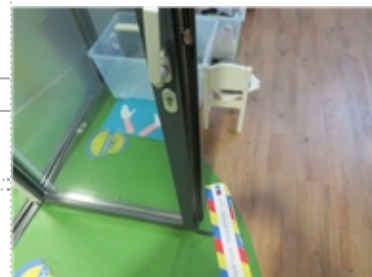
### 3230 Kozijnen kunststof

B7GB02 Subelementen manco

Activiteit: 2021  
Dagelijks/klachtenonderhoud  
Rubber van de deur hangt los. Deur van hal naar de peuteropvang.

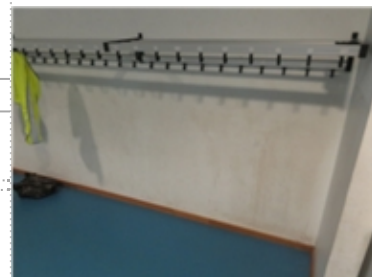
### 4622 Binnenschilderwerk wanden behang

B11GA05 Vuil, aanslag, verkleuring

Activiteit:  
Geen directe handeling(en) noodzakelijk  
Enkele wanden zijn vervuild.

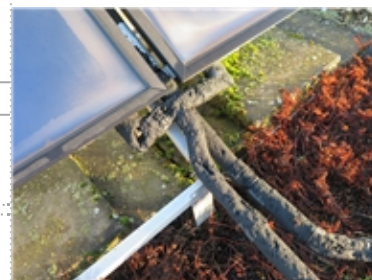
Dak

### 515220 Zonnecollector, opbouw hellend dak

K4SC02 Beschadiging van isolatie

| Ernst | Intensiteit | Omvang | Conditie | Risico/prioriteit |
|---|---|---|---|---|
| Serius | 1 | 2 | 1 | Beleving / esthetica - gering effect<br>Energieverbruik - gering effect |

Activiteit: 2022 Hvh Totaal  
Isolatie vernieuwen 1,00 pst € 250

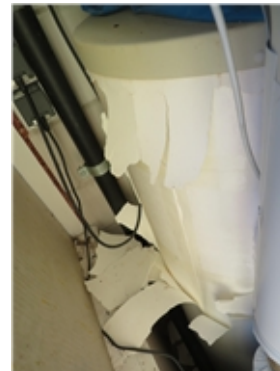
Stookruimte

### 532200 Boiler indirect gestookt

K3SC01 Beschadiging (deuken)

| Ernst | Intensiteit | Omvang | Conditie | Risico/prioriteit |
|---|---|---|---|---|
| Serius | 2 | 2 | 1 | Technische vervolgschade - gering effect<br>Beleving / esthetica - matig effect |

Door zonlicht is de omhulling van de boiler verweerd en afgebrokkeld. Hierdoor is de isolatie van de boiler nu onbeschermd. Omhulling boiler en isolatie herstellen

| Dagelijks/klachtenonderhoud | | 1,00 pst | € 250 |

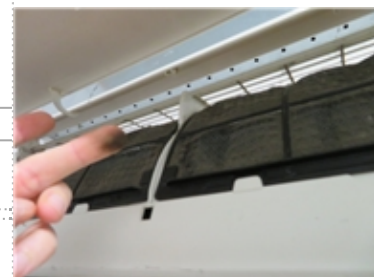
Serverruimte

### 55121150 Split-Systeem binnendeel Plafond 3,5 - 5 kW 3

K11GO03 Vervuiling

| Ernst | Intensiteit | Omvang | Conditie | Risico/prioriteit |
|---|---|---|---|---|
| Gering | 1 | 2 | 1 | Technische vervolgschade - gering effect |

Filter binnenunit is vervuild. Dit kan leiden tot vervolgschade aan de aanwezige data installatie.

Dagelijks/klachtenonderhoud

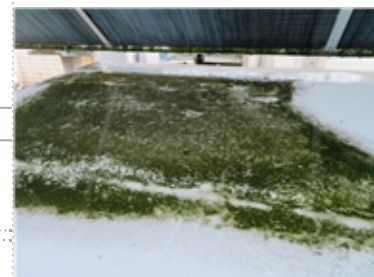
Dak

### 55213051 Koelmachine 200 - 250 kW 1

K11GO03 Vervuiling

| Ernst | Intensiteit | Omvang | Conditie | Risico/prioriteit |
|---|---|---|---|---|
| Gering | 1 | 1 | 1 | Technische vervolgschade - gering effect<br>Beleving / esthetica - gering effect |

| reinigen condensor en omkasting koelmachine | | 1,00 pst | € 250 |

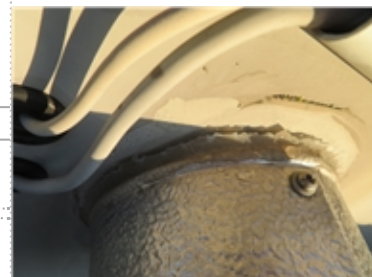
Dak

### 57731450 Luchtbehandelingskast BU TA + VKWW (1-2 m3/s) 2

K14GB03 Loszittend onderdeel

| Ernst | Intensiteit | Omvang | Conditie | Risico/prioriteit |
|---|---|---|---|---|
| Gering | 1 | 1 | 1 | Technische vervolgschade - gering effect |

| Leidingdoorvoer opnieuw kitten | | 1,00 pst | € 250 |

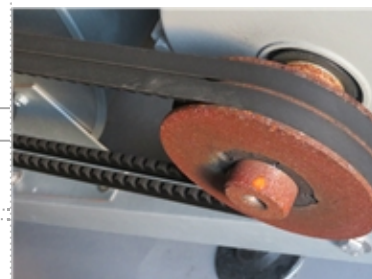
Dak

### 57731450 Luchtbehandelingskast BU TA + VKWW (3-4 m3/s) 4

K14EM01 Corrosie

| Ernst | Intensiteit | Omvang | Conditie | Risico/prioriteit |
|---|---|---|---|---|
| Ernstig | 2 | 1 | 1 | Technische vervolgschade - gering effect |

| Poelie vervangen | | 1,00 pst | € 500 |

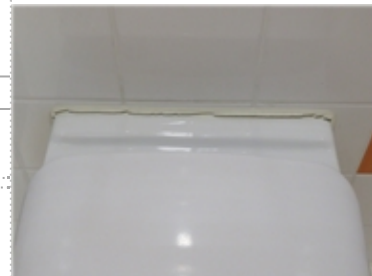
### 741110 Toiletten

K18GB02 Geen deugdelijke bevestiging

| Ernst | Intensiteit | Omvang | Conditie | Risico/prioriteit |
|---|---|---|---|---|
| Gering | 3 | 1 | 1 | Beleving / esthetica - matig effect |

| Kitvoeg gescheurt t.p.v. toilet. Nalopen van de kitvoegen en herstellen waar nodig. | |

| Dagelijks/klachtenonderhoud | |
