## Bevindingen NEN 2767

99331 • MFA Midden basisschool Eigenwijs, PWA, SBO De Verrekijker e.d.

Sterrenlaan 5  
Veldhoven

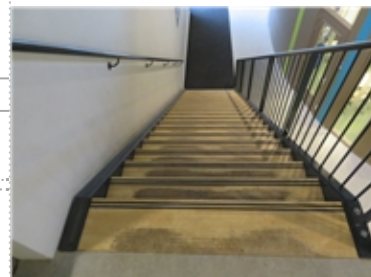
#### 4624 Binnenschilderwerk trap hout transparant

B11EM04 Kale delen

| Ernst | Intensiteit | Omvang | Conditie | Risico/prioriteit |
|---|---|---|---|---|
| Ernstig | 3 | 4 | 5 | Beleving / esthetica - ernstig effect |

| De bovenzijde van de treden zijn kaal gesleten. | | |

| Opgenomen bij planmatig OH | 1,00 m2 | € 40 |

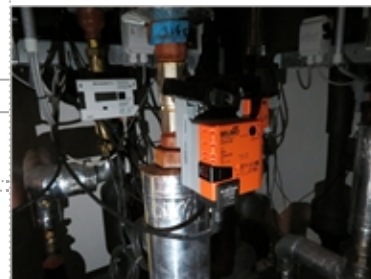
#### 561060 regelkleppen en stelmotoren

Verdeler vloerverwarming

K7EM01 Corrosie

| Ernst | Intensiteit | Omvang | Conditie | Risico/prioriteit |
|---|---|---|---|---|
| Ernstig | 1 | 4 | 3 | Technische vervolgschade - gering effect |

| Aansluiting kleppen ontroesten en coaten | 1,00 pst | € 100 | |

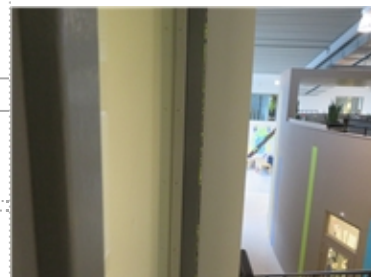
### 2110 Gevelconstructie metselwerk

B2SB02 Afdichting manco

| Ernst | Intensiteit | Omvang | Conditie | Risico/prioriteit |
|---|---|---|---|---|
| Ernstig | 3 | 1 | 2 | Gebruik en bedrijfsproces - ernstig effect<br>Beleving / esthetica - ernstig effect |

De gevel en de vloer scheuren los van elkaar, open verbindingen tussen wand en kozijn en wanden ondeling. Dit heeft als effect dat het geluid van onder en boven zeer goed hoorbaar zijn wat een onprettig gevoel geeft in de ruimte. Tevens zijn er hierdoor open verbindingen naar buiten zichtbaar. Hier dient nader onderzocht te worden wat de oorzaak hiervan is.

| Specialistische onderzoek | | 1,00 pst | € 2.500 |

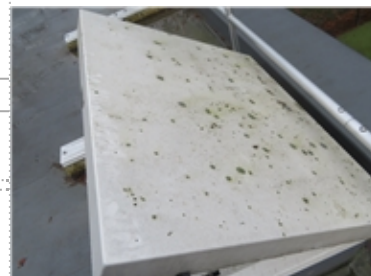
### 3720 Dakluik kunststof

B5GA02 Vuil, aanslag en verkleuring

| Ernst | Intensiteit | Omvang | Conditie | Risico/prioriteit |
|---|---|---|---|---|
| Gering | 2 | 4 | 2 | Technische vervolgschade - matig effect |

| Vervuiling van het dakluik. | | | |

| Dagelijks/klachtenonderhoud | | 1,00 pst | |

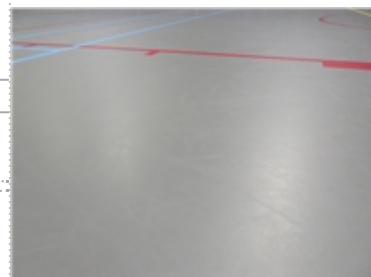
### 4321 Vloerafwerking sportvloer

B9SM07 Slijtage

| Ernst | Intensiteit | Omvang | Conditie | Risico/prioriteit |
|---|---|---|---|---|
| Serieus | 1 | 4 | 2 | |

| Geen directe handeling(en) noodzakelijk | |

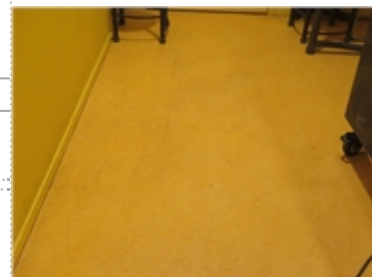
### 4321 Vloerafwerking linoleum

B9SM07 Slijtage

| Ernst | Intensiteit | Omvang | Conditie | Risico/prioriteit |
|---|---|---|---|---|
| Serius | 1 | 4 | 2 | |

Geen directe handeling(en) noodzakelijk

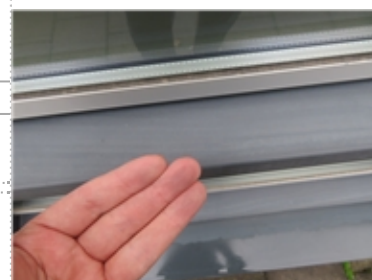
### 4631 Buitenschilderwerk hout dekkend

B11SM10 Krijten

| Ernst | Intensiteit | Omvang | Conditie | Risico/prioriteit |
|---|---|---|---|---|
| Serius | 1 | 4 | 2 | |

Opgenomen bij planmatig OH

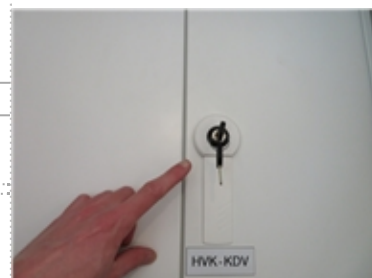
### 623110 Krachtgroepenkasten

Elektrakast

E5SB01 Ontbreken van onderdeel (deksel/beschermplaat/..)

| Ernst | Intensiteit | Omvang | Conditie | Risico/prioriteit |
|---|---|---|---|---|
| Serius | 3 | 2 | 2 | Gebruik en bedrijfsproces - gering effect |

Elektrakast was tijdens inspectie niet te openen. In geval van calamiteit kan de groepenkast niet (zonder schade) geopend worden.

Slot elektrakast nazien en herstellen

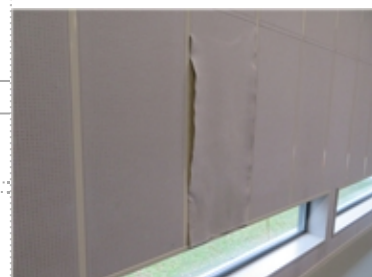
### 4212 Wandafwerking hout

B8SM03 Beschadiging

| Ernst | Intensiteit | Omvang | Conditie | Risico/prioriteit |
|---|---|---|---|---|
| Serius | 3 | 1 | 1 | |

In de gymzaal is het doek losgescheurd.

Dagelijks/klachtenonderhoud

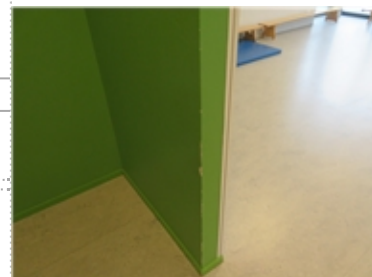
### 4212 Wandafwerking behangwerk glasweefsel

B8SM03 Beschadiging

| Ernst | Intensiteit | Omvang | Conditie | Risico/prioriteit |
|---|---|---|---|---|
| Serius | 3 | 1 | 1 | |

Op meerdere plaatsen kleine schades op hoeken.

Activiteit: 2021 Hvh  
Dagelijks/klachtenonderhoud 1,00 pst

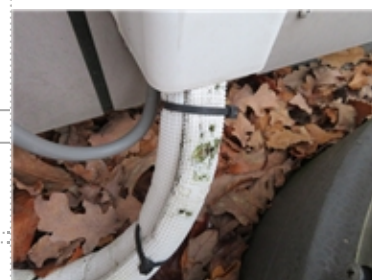
### 55122050 Split-Systeem buitendeel < 2,5 kW 1

Dak Zuid

K11SC03 Uitgedroogde, bros geworden isolatie

| Ernst | Intensiteit | Omvang | Conditie | Risico/prioriteit |
|---|---|---|---|---|
| Serius | 1 | 2 | 1 | Beleving / esthetica - gering effect<br>Energieverbruik - gering effect |

Activiteit: 2022 Hvh Totaal  
Isolatie herstellen 1,00 pst € 250

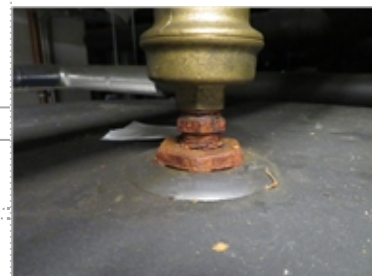
### 56150020 Buffervat warmteopslag 1000 ltr. 6

Technische ruimte

K13EM02 Corrosie

| Ernst | Intensiteit | Omvang | Conditie | Risico/prioriteit |
|---|---|---|---|---|
| Ernstig | 1 | 2 | 1 | Technische vervolgschade - gering effect |

Activiteit: 2022 Hvh Totaal  
Koppeling ontroesten en coaten 1,00 pst € 250

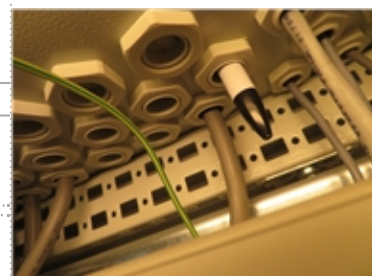
### 582010 Regelinstallatie

Technische ruimte gymzaal

E7GB04 Ondeugdelijke afgedichte leidinginvoering

| Ernst | Intensiteit | Omvang | Conditie | Risico/prioriteit |
|---|---|---|---|---|
| Gering | 2 | 2 | 1 | Gebruik en bedrijfsproces - gering effect<br>Technische vervolgschade - gering effect |

Activiteit: 2022 Hvh Totaal  
Kabeldoervoeren afdichten 1,00 pst € 250

Doorvoeren afdichten om de regelkast af te sluiten voor vervuiling en ongedierte.

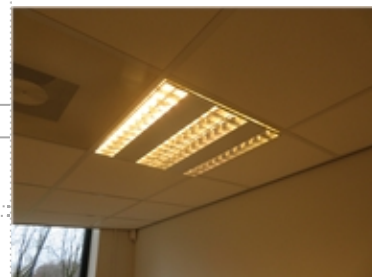
### 63113000 Verlichtingsarmaturen 1

E7GB03 Geen deugdelijke bevestiging

| Gering | 2 | 1 | 1 | |

TL bak in de ruimte rechts nabij de entree hangt los.

Dagelijks/klachtenonderhoud 1,00
