## Inspectierapport SCOPE 12

## Huis ter Heide

aan de **Zandbergenlaan 4**  
te **3712 BZ Huis ter Heide**

Datum inspectierapport: 7-5-2021  
Rapportnummer: EL21022402

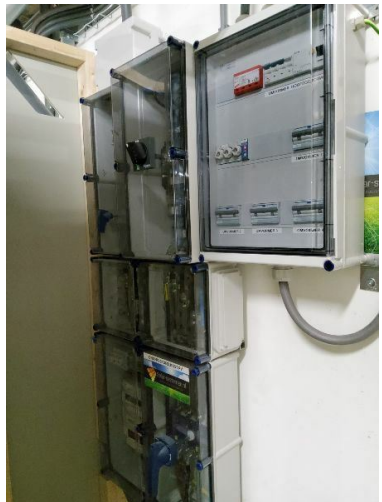
| <p>01</p> <p><b>Locatie</b><br/>Hoofdgebouw</p> <p><b>Onderdeel</b><br/>Behuizing</p> <p><b>Omschrijving</b><br/>De aanduiding van de aanwezigheid van een PV-systeem ontbreekt.</p> <p><b>Classificatie</b></p> <p>Defect elektrische materieel of<br/>en ontwerpfout</p> <p>Wijkt af van de standaard</p> <p><b>D4</b></p> <p><b>Controlepunt(en)</b><br/>CV-j Aanduiding van stroomketens, beveiligingstoestellen tegen<br/>overstroom, schakelaars, aansluitklemmen en dergelijke (zie rubriek<br/>514);</p> | |

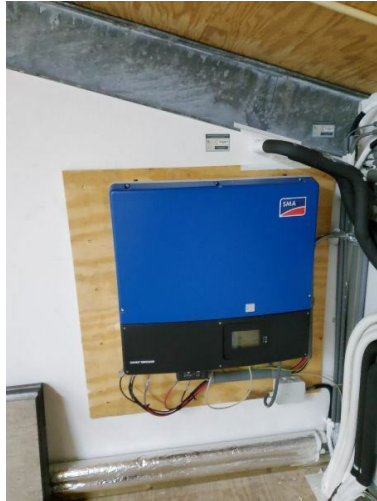
| <p>02</p> <p><b>Locatie</b><br/>Hoofd gebouw</p> <p><b>Onderdeel</b><br/>Elektrisch materieel</p> <p><b>Omschrijving</b><br/>Het elektrisch materieel bevindt zich bij brandbare materialen. Advies is om het elektrisch materieel te plaatsen in een omgeving zonder brandbare materialen.</p> <p><b>Classificatie</b><br/><br/>Brand door elektrisch materieel<br/>Geen juist gebruik<br/><b>B3</b></p> <p><b>Controlepunt(en)</b><br/>CV-f Keuze van het elektrisch materieel en de juiste beschermingsmaatregelen met betrekking tot de uitwendige invloeden (zie rubriek 422, 512.2 en rubriek 522);</p> | |

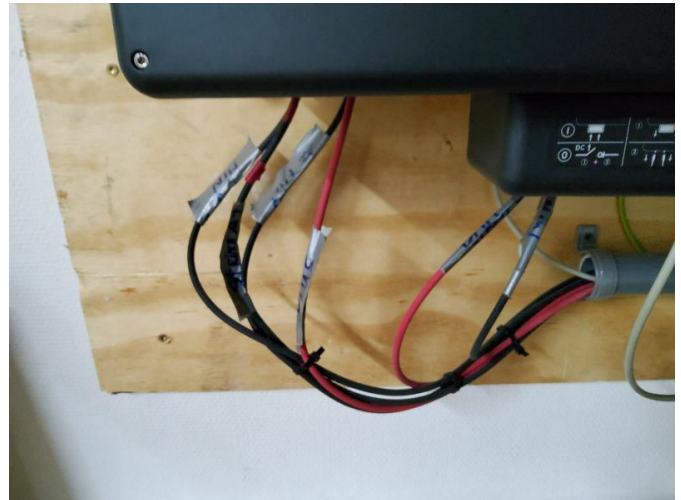
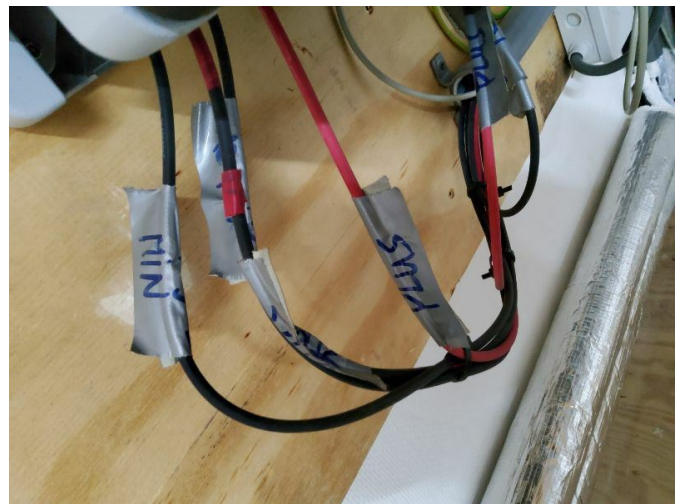
03

De labels van de strings zijn niet duidelijk.

**Classificatie**Defect elektrische materieel of  
en ontwerpfout

Wijkt af van de standaard

**D4****Controlepunt(en)**

CD-b Polariteit (zie 6.2);

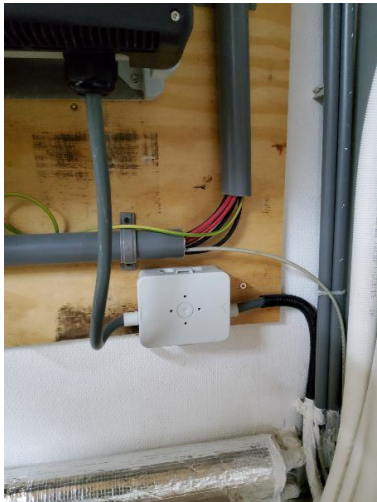
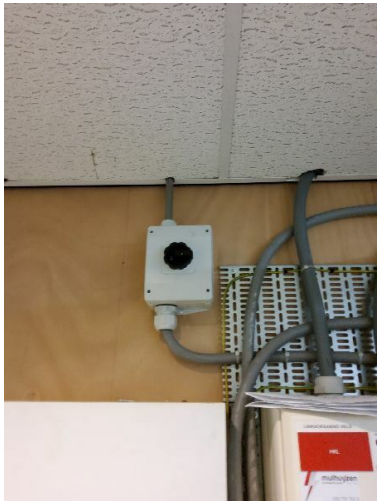
| <p>04</p> <p><b>Locatie</b><br/>Hoofdgebouw</p> <p><b>Onderdeel</b><br/>Lastscheider</p> <p><b>Omschrijving</b><br/>AC-zijdig is er geen lastscheider aanwezig nabij de omvormer.</p> <p><b>Classificatie</b></p> <p>Defect elektrische materieel of<br/>en ontwerpfout</p> <p>Wijkt af van de standaard</p> <p><b>D4</b></p> <p><b>Controlepunt(en)</b><br/>CV-e Aanwezigheid van geschikte scheiders en schakelaars op de juiste plaatsen (zie rubriek 536);</p> | |

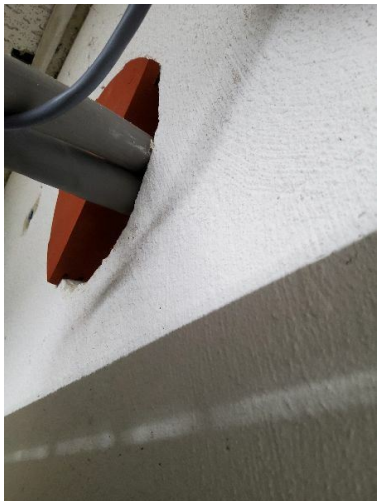
| <p>05</p> <p><b>Locatie</b><br/>Hoofd gebouw</p> <p><b>Onderdeel</b><br/>AC-kabel(s)</p> <p><b>Omschrijving</b><br/>Kabel niet beschermd tegen insnijding</p> <p><b>Classificatie</b></p> <p>Niet van toepassing</p> <p><b>Controlepunt(en)</b><br/>CV-k Deugdelijkheid van de aansluitingen van geleiders (zie rubriek 526);</p> | |

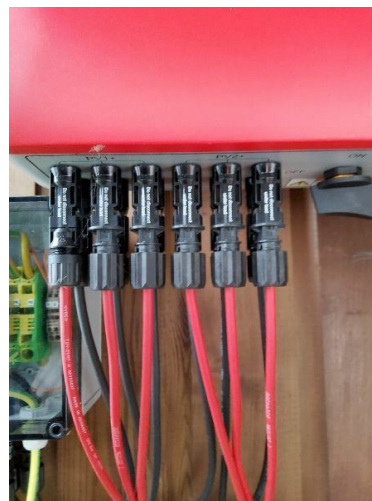
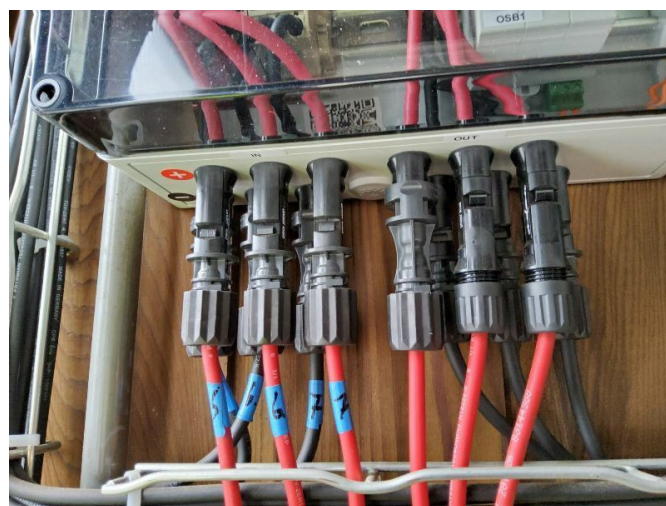
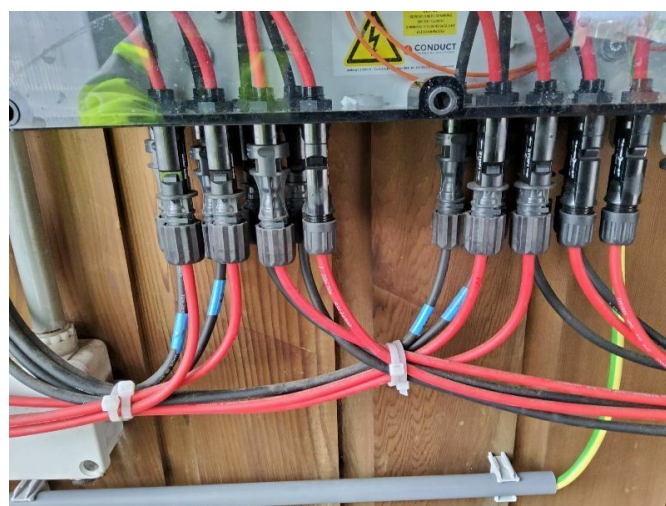
06

Verschillende fabrikaten DC-connectoren zijn met elkaar verbonden.  
Er zijn geen conformiteitsverklaringen beschikbaar.

Defect elektrische materieel of  
en ontwerpfout

Schade/letsel

**D2**

CV-k Deugdelijkheid van de aansluitingen van geleiders (zie rubriek 526);

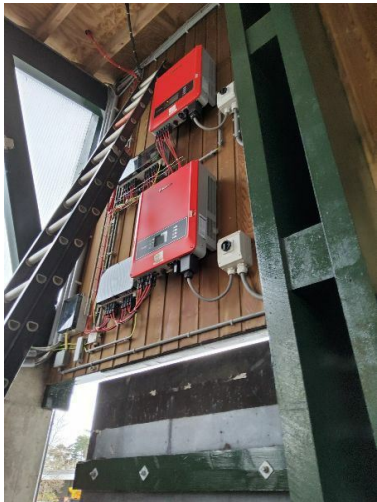
| <p>07</p> <p><b>Locatie</b><br/>Dak D</p> <p><b>Onderdeel</b><br/>Elektrisch materieel</p> <p><b>Omschrijving</b><br/>Het elektrisch materieel bevindt zich bij brandbare materialen. Advies is om het elektrisch materieel te plaatsen in een omgeving zonder brandbare materialen.</p> <p><b>Classificatie</b></p> <p>Brand door elektrisch materieel</p> <p>Geen juist gebruik</p> <p><b>B3</b></p> <p><b>Controlepunt(en)</b><br/>CV-f Keuze van het elektrisch materieel en de juiste beschermingsmaatregelen met betrekking tot de uitwendige invloeden (zie rubriek 422, 512.2 en rubriek 522);</p> | |

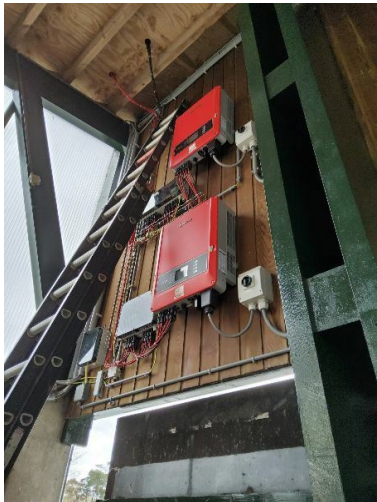
| <p>08</p> <p><b>Locatie</b><br/>Dak D</p> <p><b>Onderdeel</b><br/>Verdeelinrichting</p> <p><b>Omschrijving</b><br/>De omvormers zijn niet bereikbaar voor inspectie en onderhoud.</p> <p><b>Classificatie</b></p> <p>Defect elektrische materieel of en ontwerpfout</p> <p>Wijkt af van de standaard</p> <p><b>D4</b></p> <p><b>Controlepunt(en)</b><br/>CV-m Toegankelijkheid voor bediening, identificatie en onderhoud (zie de rubrieken 513 en 514).</p> | |

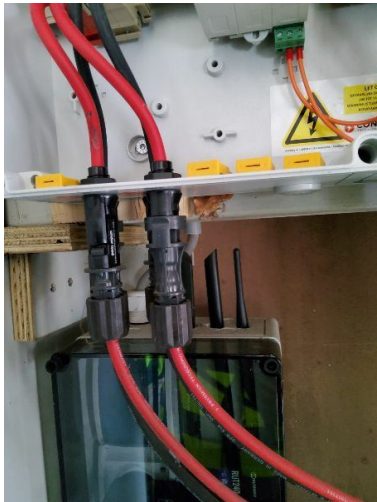
| <p>09</p> <p><b>Locatie</b><br/>Dak C</p> <p><b>Onderdeel</b><br/>DC-connectoren</p> <p><b>Omschrijving</b><br/>Verschillende fabrikaten DC-connectoren zijn met elkaar verbonden.<br/>Er zijn geen conformiteitsverklaringen beschikbaar.</p> <p><b>Classificatie</b></p> <p>Defect elektrische materieel of<br/>en ontwerpfout</p> <p>Schade/letsel</p> <p><b>D2</b></p> <p><b>Controlepunt(en)</b><br/>CV-k Deugdelijkheid van de aansluitingen van geleiders (zie rubriek 526);</p> | |

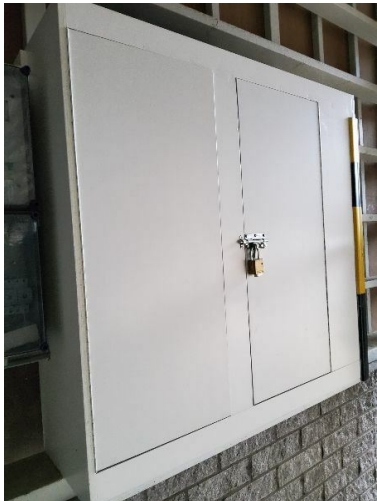
| <p>10</p> <p><b>Locatie</b><br/>Dak C</p> <p><b>Onderdeel</b><br/>Behuizing</p> <p><b>Omschrijving</b><br/>De aanduiding van de aanwezigheid van een PV-systeem ontbreekt.</p> <p><b>Classificatie</b></p> <p>Defect elektrische materieel of<br/>en ontwerpfout</p> <p>Wijkt af van de standaard</p> <p><b>D4</b></p> <p><b>Controlepunt(en)</b><br/>CV-j Aanduiding van stroomketens, beveiligingstoestellen tegen overstroom, schakelaars, aansluitklemmen en dergelijke (zie rubriek 514);</p> | |

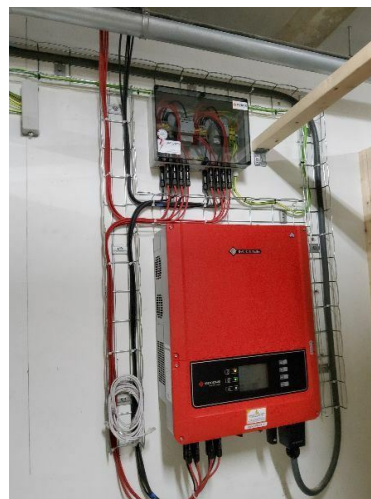
11

De vereffening is onderbroken, of ontbreekt. (Draadgoot nabij de omvormer).

Defect in  
beschermingsmaatregel

Foutbescherming

**A2**

CV-I Aanwezigheid en geschiktheid van beschermingsleidingen, met inbegrip van basis- en aanvullende vereffeningleidingen (zie hoofdstuk 54);
