**Volledige asbestinventarisatie  
type A conform SC-540 van  
gemaal Hoogland, Stadsfenne 31  
te Stavoren**

| opdrachtgever | Wetterskip Fryslân |
| datum | 4 december 2012 |
| projectnummer | 53305712 |

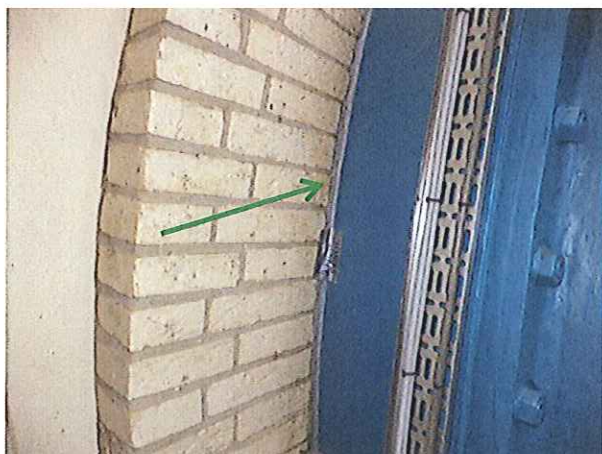
| Naam ruimte | Bron nr. | Toepassing | Asb. | T_B | Insp. | Hoeveelheid | Risico-Klasse | Monster | Foto |
|---|---|---|---|---|---|---|---|---|---|
| Gemaal | n.v.t. | Kit pomp begane grond | Nee | Nee | Ja | 4x 10 m | n.v.t. | Mm1 (m) | 1 |

Foto 1. Niet-asbesthoudende kit pompen begane grond  
gemaal (mm1)

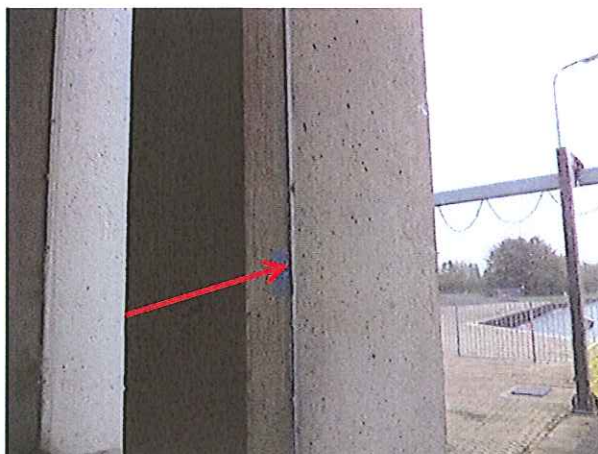
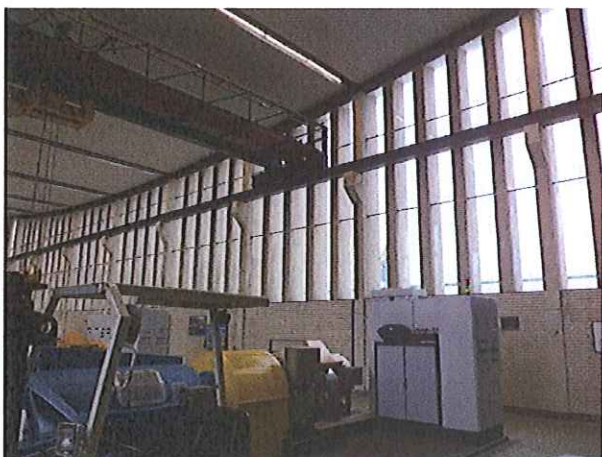
| Naam ruimte | Bron nr. | Toepassing | Asb. | T_B | Insp. | Hoeveelheid | Risico-Klasse | Monster | Foto |
|---|---|---|---|---|---|---|---|---|---|
| | 1 | Kit kozijn buitengevel | Ja | Nee | Ja | 152x 8 m + 2x 40 m | 2 (bu) | Mm2 (m) | 2,3 |

Foto 2. Asbesthoudende kit kozijnen buitengevel gemaal  
(mm2)

Foto 3. Asbesthoudende kit kozijnen buitengevel gemaal  
(mm2)

Bij verwijdering van de gelijkde kit (bron 1) is risicoklasse 2 (buitensanering) van toepassing omdat het kit niet als één geheel verwijderd kan worden. Verder dient te worden voldaan aan de voorwaarden die zijn opgenomen in de SMA-rt-uitdraai.

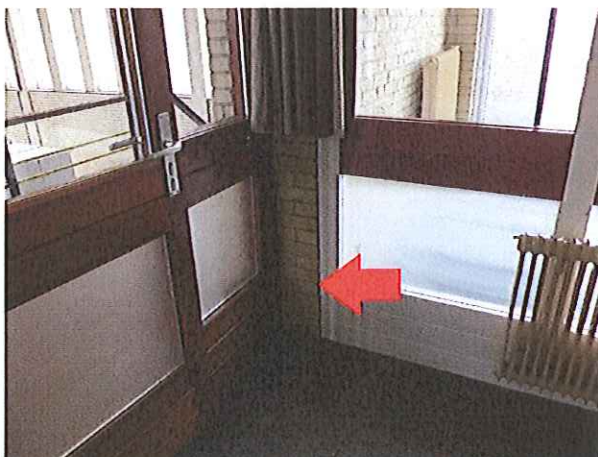
| Naam ruimte | Bron nr. | Toepassing | Asb. | T_B | Insp. | Hoeveelheid | Risico-Klasse | Monster | Foto |
|---|---|---|---|---|---|---|---|---|---|
| | 2 | Kit kozijn kantoor verdieping | Ja | Nee | Ja | 2x 2,5 m | 2 (bi) | Mm3 (m) | 4 |

Foto 4. Asbesthoudende kit kozijn kantoor verdieping  
gemaal (mm3)

Bij verwijdering van de gelijkde kit (bron 2) is risicoklasse 2 (containment) van toepassing omdat het kit niet als één geheel verwijderd kan worden. Verder dient te worden voldaan aan de voorwaarden die zijn opgenomen in de SMA-rt-uitdraai.

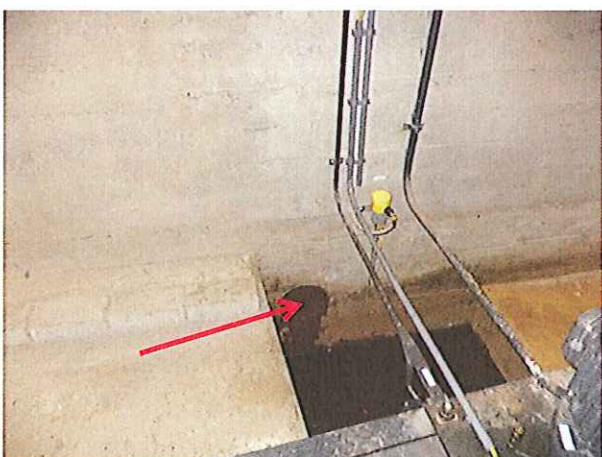
| Naam ruimte | Bron nr. | Toepassing | Asb. | T_B | Insp. | Hoeveelheid | Risico-Klasse | Monster | Foto |
|---|---|---|---|---|---|---|---|---|---|
| | 4 | Buis kelder -2 | Ja | Nee | Ja | 2x D= 0,2 m, L= 6 m | 2 (bi) | Mm5 (m) | 5 |

Foto 5. Asbesthoudende buis in kelder -2 gemaal (mm5)

Bij verwijdering van de ingestorte buis (bron 3) is risicoklasse 2 (containment) van toepassing omdat deze niet in één geheel verwijderd kan worden. Verder dient te worden voldaan aan de voorwaarden die zijn opgenomen in de SMA-rt-uitdraai.

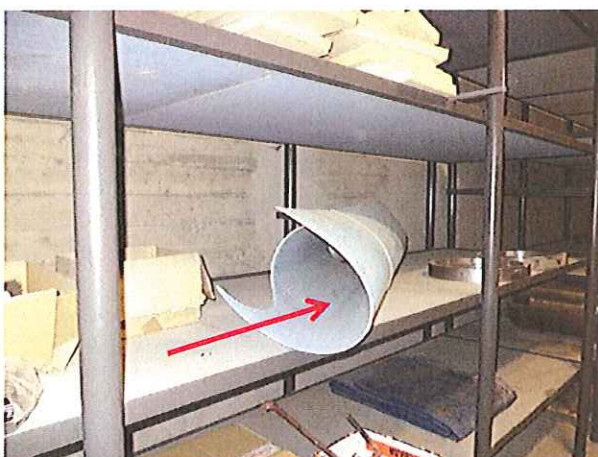
| Naam ruimte | Bron nr. | Toepassing | Asb. | T_B | Insp. | Hoeveelheid | Risico-Klasse | Monster | Foto |
|---|---|---|---|---|---|---|---|---|---|
| | 3 | Pakking kelder -2 | Ja | Nee | Ja | 1 m <sup>2</sup> | 1 (bi) | Mm6 (m) | 6 |

Foto 6. Asbesthoudende pakking in kelder -2 gemaal  
(mm6)

Bij verwijdering van de losliggende pakking (bron 4) is risicoklasse 1 (binnensanering) van toepassing als deze pakking in één geheel wordt verwijderd. Verder dient te worden voldaan aan de voorwaarden die zijn opgenomen in de SMA-rt-uitdraai.

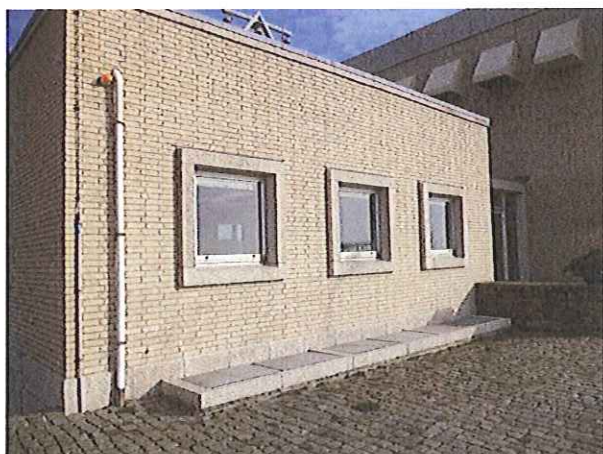
| Naam ruimte | Bron nr. | Toepassing | Asb. | T_B | Insp. | Hoeveelheid | Risico-Klasse | Monster | Foto |
|---|---|---|---|---|---|---|---|---|---|
| | n.v.t. | Kit aluminium kozijnen buitengevel | Nee | Nee | Ja | 8x 4m + 5x 5m + 10 m | n.v.t. | Mm7 (m) | 7 |

Foto 7. Niet-asbesthoudende kit aluminium kozijnen buitengevel gemaal (mm7)

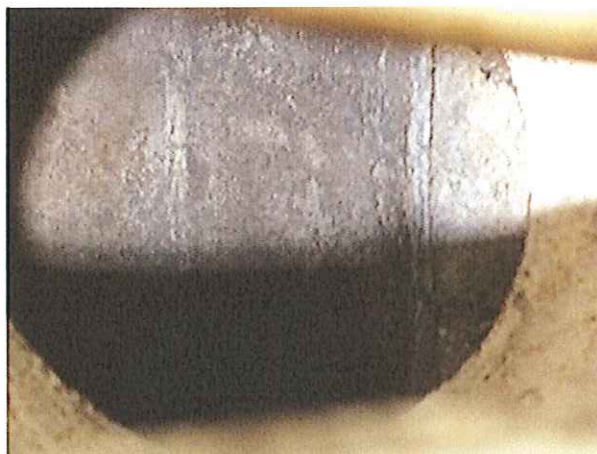
| Naam ruimte | Bron nr. | Toepassing | Asb. | T_B | Insp. | Hoeveelheid | Risico-Klasse | Monster | Foto |
|---|---|---|---|---|---|---|---|---|---|
| Woning | 4 | Ontluchtingsbuis kelder-dak | Ja | Nee | Ja | D= 0,2 m, L= 3 m | 2 (bi) | Mm5 (m) | 8 |

Foto 8. Asbesthoudende ontluchtingsbuis kelder dak in woning (mm5)

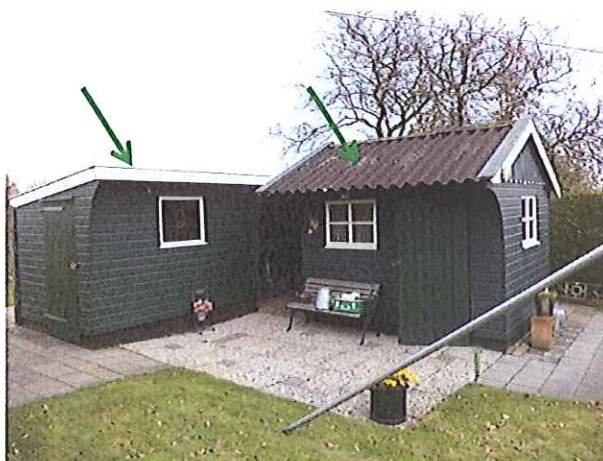
| Naam ruimte | Bron nr. | Toepassing | Asb. | T_B | Insp. | Hoeveelheid | Risico-Klasse | Monster | Foto |
|---|---|---|---|---|---|---|---|---|---|
| | n.v.t. | Golfplaat bergingen | Nee | Nee | Ja | 20 m <sup>2</sup> | n.v.t. | Mm4 (m) | 9 |

Foto 9. Niet-asbesthoudende golfplaten op bergingen woning (mm4)

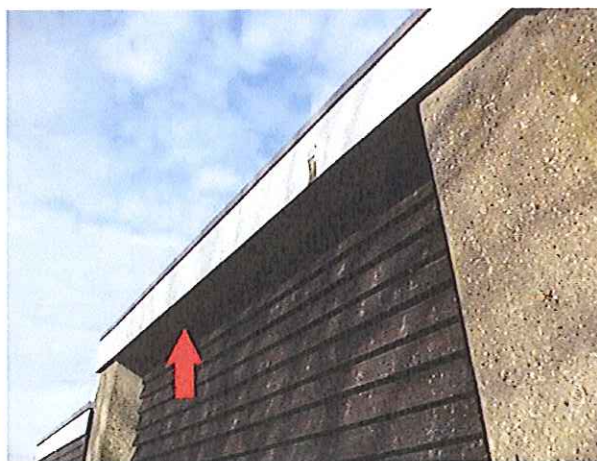
| Naam ruimte | Bron nr. | Toepassing | Asb. | T_B | Insp. | Hoeveelheid | Risico-Klasse | Monster | Foto |
|---|---|---|---|---|---|---|---|---|---|
| Schotbalk-loods | 5 | Vlakke plaat overstek dak | Ja | Nee | Ja | 2x 0,25 m x 4 m | 2 (bu) | Mm8 (m) | 10 |

Foto 10. Asbesthoudende vlakke plaat overstek boei schotbalkenloods (mm8)

Bij verwijdering van de geschroefde vlakke plaat (bron 5) is risicoklasse 2 (buitensanering) van toepassing omdat deze niet in één geheel verwijderd kan worden. Verder dient te worden voldaan aan de voorwaarden die zijn opgenomen in de SMA-rt-uitdraai.
