**RISICOANALYSE**

Risicolocatie : Onze Lieve Vrouwe Abdij  
Abdij 4, 5 en 6; Koorkerkhof 18 en 20,  
Sint Pieterstraat 6, 38, 42; Korte Giststraat 1 en 3  
4331 EW Middelburg

Uw kenmerk : 639494806  
Dossiernummer : F\_4331 EW6\_F15629  
CEA-code : 1560  
SIC-code : 8412, 9131  
Naw-nummer : 4331 EW6  
Contactpersoon : mevrouw J.C.C. de Vries-Biersteker, Projectleider Gebouwen  
de heer J.A. Wisse, medewerker treasury en verzekeringen  
Contactpersoon intermediair : de heer Wilbert Litjens, Accountmanager Raetsheren  
de heer S. van Aalderen Sluiter public Raetsheren  
Inspectiedatum : 15 september 2020  
Rapportdatum : 5 oktober 2020; gewijzigd 7, 21 en 30 oktober 2020  
Bij bezoek aanwezig : contactpersoon relatie en intermediair  
Adviseur : de heer T. Kreuk

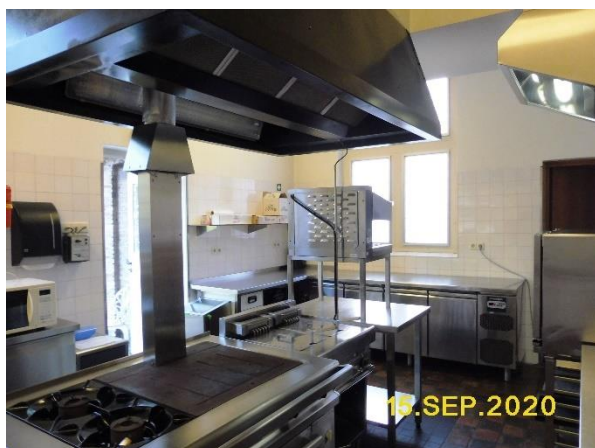
Inkijk in een van de keukens.

04.01E De onderstaande maatregelen hebben betrekking op de centrale keuken, de keukeninrichting en overige bijbehorende installaties:

- Uitsluitend gebruik maken van elektrische werkende apparaten die voorzien zijn van een maximaalbeveiliging;
- Sluit gaskranen en verwijder stekkers in de keukens die niet meer worden gebruikt.

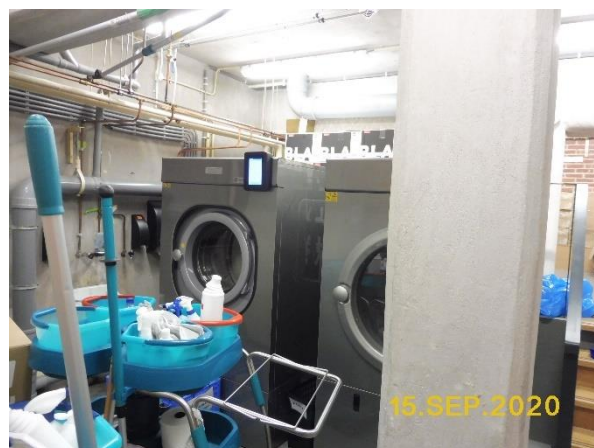
Wasmachines en wasdrogers opgesteld onder het bereik van een rookmelder.

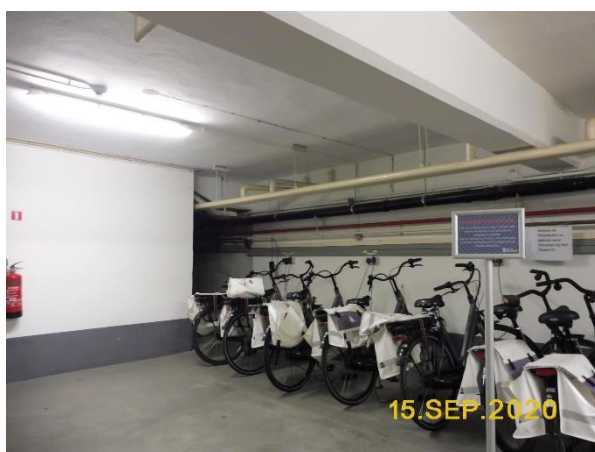
- het opladen van fietsaccu's in een kelder. De wandcontactdozen zijn gekoppeld aan een tijdklok, zodanig ingesteld dat er na werktijd niet meer kan worden opgeladen. De fietsen staan opgesteld onder het bereik van rookmelders. Voor de opstelling van de elektrische fietsen is preventie opgenomen;
- in de werkplaats worden accu's van elektrisch handgereedschap opgeladen. Dit gebouw is niet uitgerust met rookmelders. Hiervoor is preventie opgenomen;
- laadpunten voor elektrische voertuigen op binnenplaatsen bij gemetselde gebouwgevels.

Stalling van elektrische fietsen.

06.01E In gebouwen worden gebruiksvoorwerpen met lithium-ion houdende batterijen gebruikt, geladen en/of opgeslagen. Lithium-ion accu's zijn brandgevaarlijk aangezien lithium-ion accu's/batterijen over het algemeen instabiel kunnen worden. Bij een lithium brand komen zowel (zeer) brandbare als (zeer) giftige gassen vrij. Hierdoor bestaat de kans op een snelle branduitbreiding als wel persoonlijk letsel. Daarnaast zijn lithium branden moeilijk te blussen. Om de kans hierop te verkleinen, dan wel een beginnende brand in de kiem te smoren, is het zinvol aanvullend de volgende maatregelen uit te voeren: maximeer het aantal fietsen tot maximaal 20 per compartiment. Cluster niet meer dan 5 eenheden naast elkaar. Tussen de clusters minimaal 50 centimeter vrije ruimte hanteren. Uitgangspunt hierbij is dat er alleen accu's worden opgeladen tijdens werktijd en staan opgesteld onder het directe bereik van een rookmelder met adequate alarmopvolging.

Andere mogelijkheden zijn de eenheden brandwerend van elkaar separeren zodat een brand in één van de batterijen niet direct zal zorgen voor een snelle branduitbreiding en omvangrijke schade. Een voorbeeld voor een brandwerende separatie is een 'fietsenstalling' waarbij de fiets, met uitzondering van het voorwiel, in een stalling staat. Deze stallingen worden brandwerend uitgevoerd, met voldoende hoge brandwerende schotten tussen de fietsen. Zodanig dat het mogelijk is om meerdere fietsen naast elkaar te stallen zonder dat dit te veel ruimte in beslag neemt. Houdt in dit geval wel rekening met forse roetschade. De gassen die vrijkomen kunnen ernstige schade veroorzaken alsmede brandbaar en explosief zijn. Het wordt geadviseerd melding te maken bij het bevoegd gezag, zodat de brandweer weet dat er lithium batterijen aanwezig zijn, waarop men het brandbestrijdingsplan zo nodig kan aanpassen. Hierbij ook aandacht voor luchtbehandelingsinstallaties om een omvangrijke nevenschade door rook- en roetverspreiding te voorkomen. Automatische afschakeling of de luchtbehandelingsinstallatie compartimenteren door middel van brandkleppen zijn hiervoor mogelijkheden, waarbij de brandkleppen laten sluiten bij het activeren van de brandmeldinstallatie.

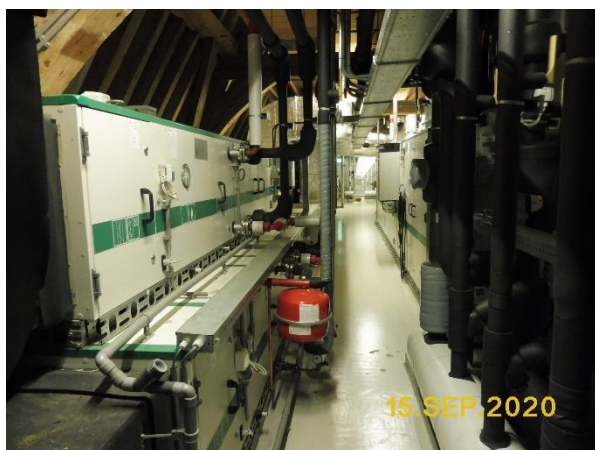
Omvangrijke technische ruimte op de zolder van het Zeeuws Museum.

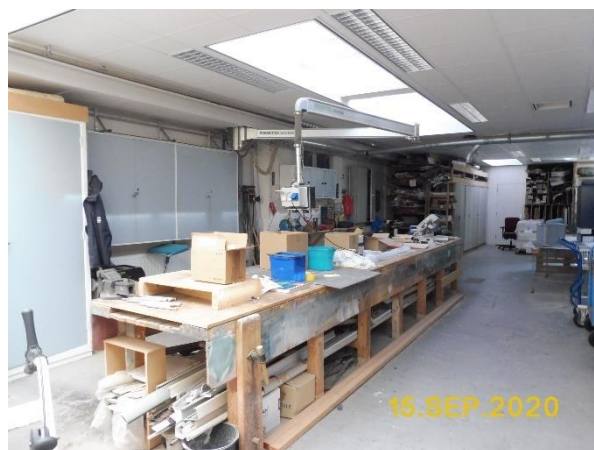
De werkplaats in gebouw 5 (E).

- 02.02E De kunststof afvalbak in de werkplaats vervangen door een metalen afvalbak in een gesloten of branddovende uitvoering.

De aanbeveling, daar waar onbewaakt accu's kunnen worden opgeladen deze op te stellen onder het direct bereik van een automatische rookmelder. Deze rookmelders kunnen ook worden aangesloten op de inbraakalarminstallatie. Acculaders vrijhouden van brandbare materialen of deze als zodanig te bekleden (bijv. Promatec).

In de werkplaats worden privéradio's gebruikt in een stoffige omgeving. Sta in dergelijke ruimten uitsluitend bouwradio's toe die geschikt zijn om opgesteld te staan in stoffig ruimte. Onderwerp deze apparaten eveneens aan de jaarlijkse NEN3140 keuring (actueelste versie).

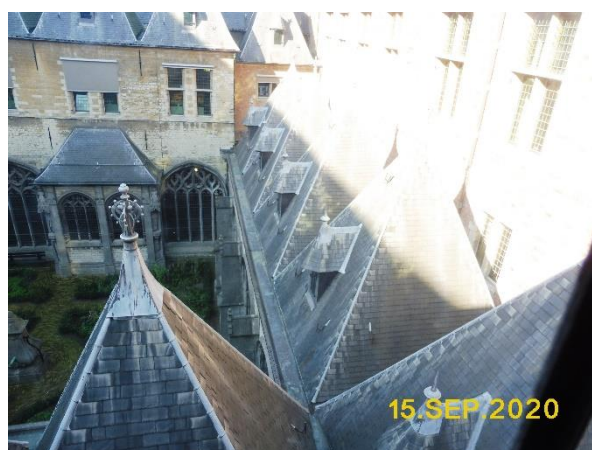
Zicht op een dakgedeelte (gebouw 6).

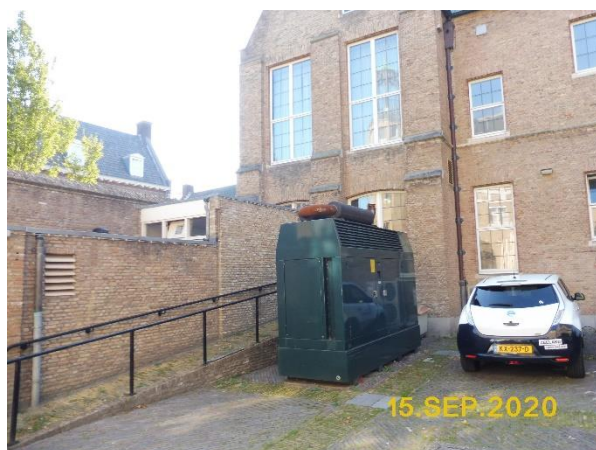
Het noodstroomaggregaat in buitenopstelling.

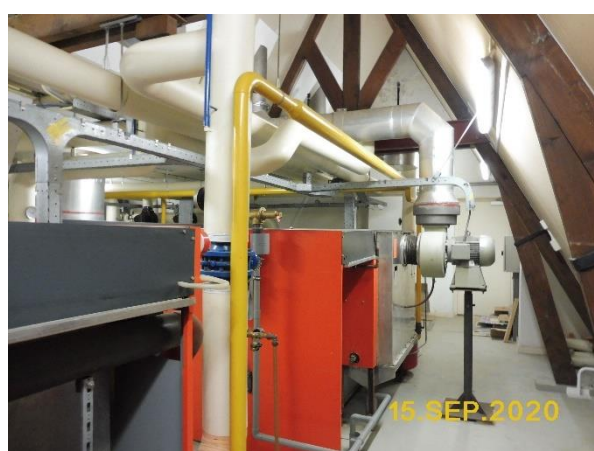
Inkijk in een van de hoofd-stookruimten.

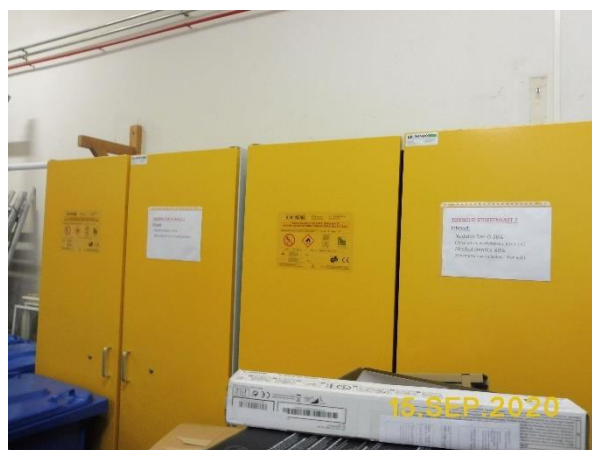
- de voorraad is beperkt, geen preventie noodzakelijk geacht. Gebruik van veiligheidskasten in gebouw 5 (E).

Veiligheidskasten in gebouw 5 (E).

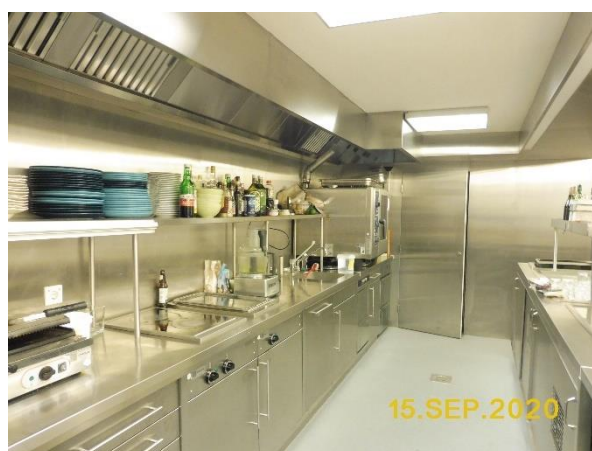
Gebouw 9: inblik in de keuken van het Zeeuws Museum.

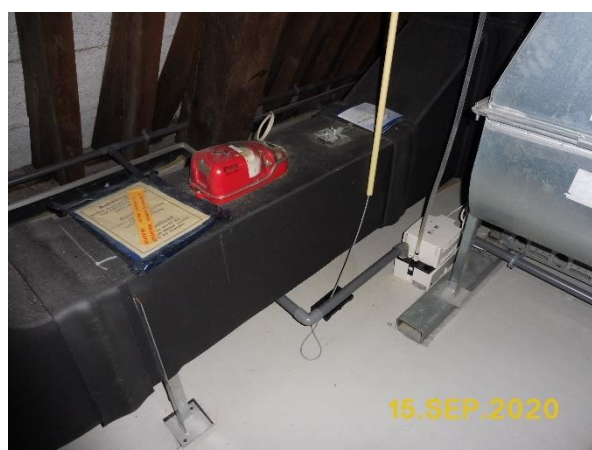
Waterdetectie (Zeeuws Museum.)

05.01A Breng - daar waar dit nog niet het geval is - met name in technische ruimten met watervoerende installaties op verdiepingen of in kelders - waterdetectie aan. Laat deze een lekkage doormelden naar een particuliere alarmcentrale of naar een storingsdienst.
