# Meerjarenonderhoudsplan NEN2767

20.135 • Gemeentehuis Bloemendaal

Bloemendaalseweg 158

Opsteldatum: 13-07-2020

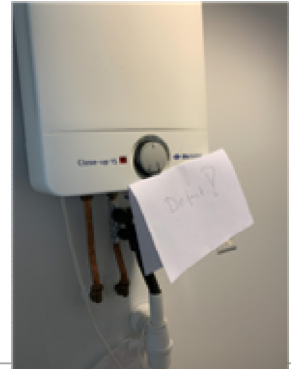
**5321 Boiler close-up 15 liter**

K3EC01 Defect

| Ernst | Intensiteit | Omvang | Conditie | Risico/prioriteit |
|---|---|---|---|---|
| Ernstig | 3 | 5 | 6 | |

| Repareren/vervangen | | 1,00 pst | € 373 |

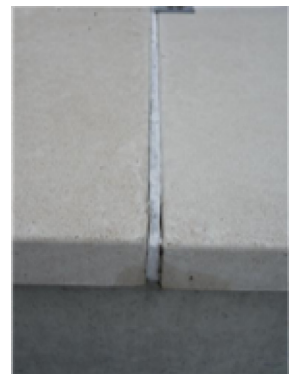
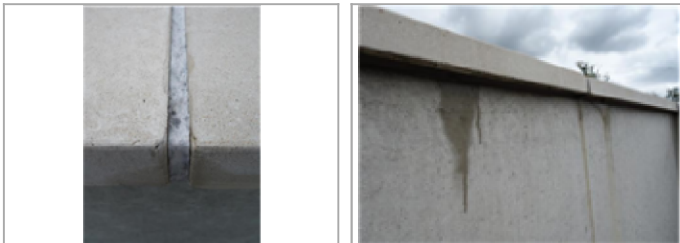
**2110 Kitvoeg t.p.v. beton gevelafdekelementen**

achterhuis

B7SB04 Gebreken aan kitwerken

| Ernst | Intensiteit | Omvang | Conditie | Risico/prioriteit |
|---|---|---|---|---|
| Serieus | 2 | 5 | 4 | |

| Kitvoegen onderling en onderzijde gebreken. | | | |

| Herstellen afdichting | | 144,00 m1 | € 2.484 |

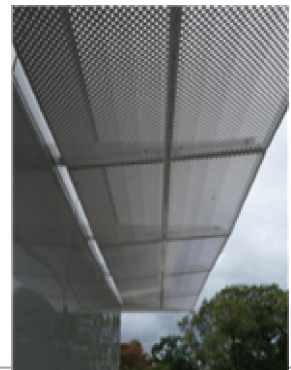
**2713 Luifel aluminium**

B5SC02 Doorbuiging

| Plaatselijk 1 steun verzakt. | | | |

| Herstellen ophanging | | 1,00 pst | |

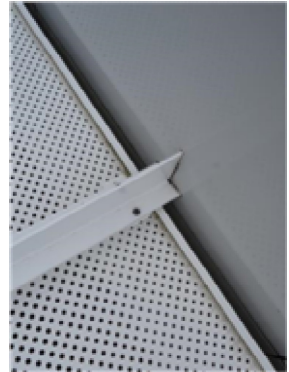
**2713 Luifel aluminium**

B5SC04 Openstaande verbindingen

Afdichting kit console door gevelbeplating matig. Positie lastig bereikbaar. Kosten herstel nader te bepalen.

Activiteit: 2020 Hvh  
Herstellen afdichting 1,00 pst

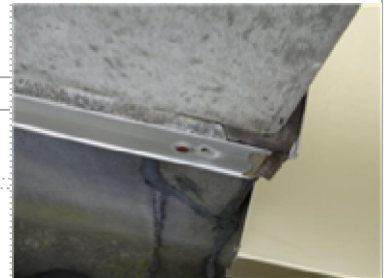
**4711 Dakrandafwerking aluminium knelprofiel**

B6EW01 Afdichting, manco

Kitafwerking knelstrip algemeen matig/slecht, openstaand, hol i.p.v. bol en daardoor blijft er water in staan. Geheel vervanging enige optie voor behoud/tegen vervolgschade.

Activiteit: 2020 Hvh Totaal  
Herstellen afdichting 85,00 m1 € 1.466

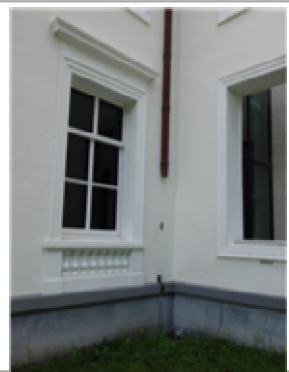
**5211 Hemelwaterafvoer koper**

K5EB02 Ontbreken van leidingen

Herstellen missende hemelwaterafvoer. (bekend, reeds in bewerking)

Activiteit: 2020 Hvh Totaal  
Herstellen 1,00 pst € 1.150

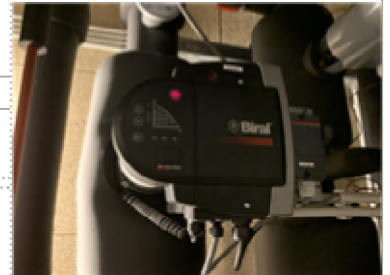
**5530 CP GKW 43P1 (GKW bron zomer)**

K7EW03 Storing

| Storing verhelpen | | 1,00 pst | € 230 |

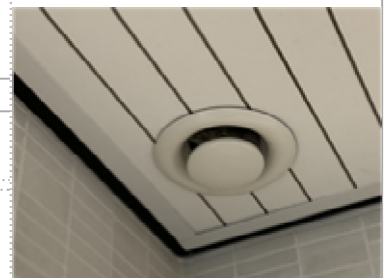
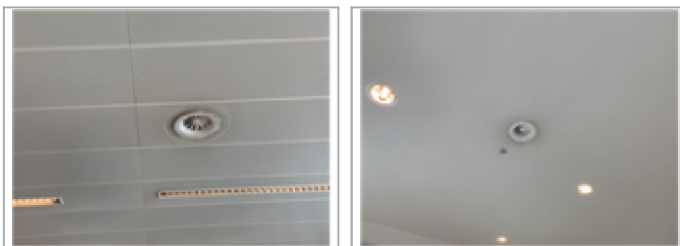
**5741 Ventilatiekanalen binnen**

- Op diverse plekken is vervuiling van ventilatieroosters gecontateerd. Deze zijn vanaf de renovatie (4 jaar) niet gereinigd.

K15GO01 Vervuiling kanalen/roosters

| Reinigen | | 1,00 pst | € 5.865 |

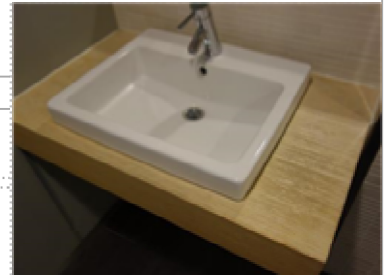
**7411 Sanitair wastafelmeubel**

K18EM01 Beschadiging (barsten, scheuren, deuken)

Houten werkblad van wastafelmeubel is niet voldoende bestand tegen waterbelasting. Meubel opnieuw behandelen is noodzakelijk. Advies inwinnen ten aanzien van welke lak hiervoor te gebruiken.

| Herstel meubel | | 1,00 pst | € 575 |

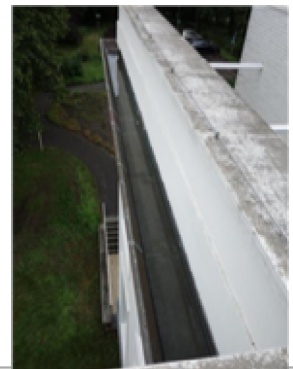
**2110 Gevelafdekking beton (voorhuis)**

B2GA03 Vuil, aanslag, verkleuring

| Reinigen betonband | | 55,00 m1 | € 949 |

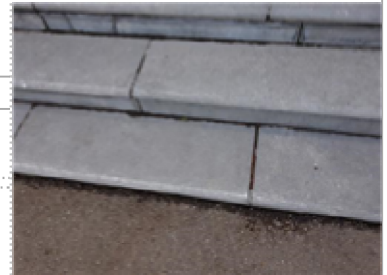
**4410 Buitentrap/bordes afwerking natuursteen**

B9SM05 Erosie, verwerking, verzanding

| Herstellen voegafdichting | | 30,00 m2 | € 863 |
| Voegafdichting herstellen. | | | |

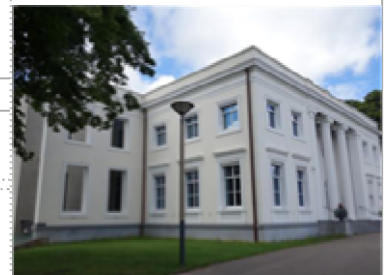
**4631 Buitenschilderwerk kozijn en raam hout dekkend**

B11SM10 Krijten

| Herstellen schilderwerk | | 150,00 m2 | € 8.280 |

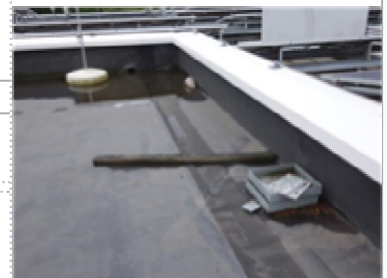
**4711 Dakbedekking EPDM (achterhuis)**

B6GA02 Vuil, aanslag, verkleuring

| Vuil en onnodig materiaal van dak verwijderen. Moet in onderhoudscontract zitten. | | | |

| Reinigen dak | | 1,00 pst | |

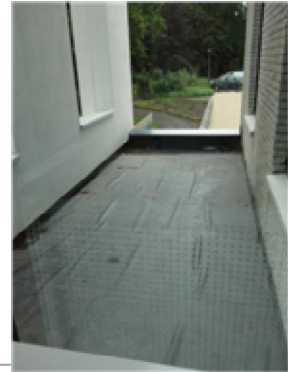
**4711 Dakbedekking EPDM (achterhuis)**

B6SM03 Blazen, plooiën

Activiteit: 2020 Hvh  
Monitoren 1,00 pst  
Lichte plooivorming. Monitoren.

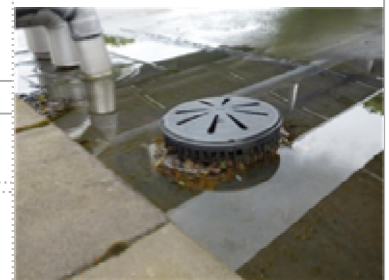
**5211 Doorvoer kunststof, pluvia**

Vuil, aanslag, verkleuring

Activiteit: 2020 Hvh Totaal  
Reinigen 1,00 pst € 173  
Vervuiling bij afvoeren kan toch gevolgschade leiden. Afvoeren van vuil ontdoen en ook dakvlak schoonmaken.

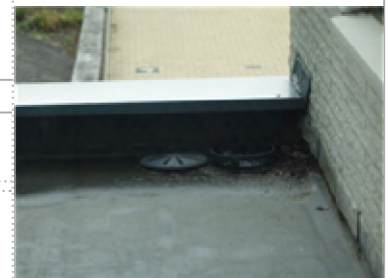
**5211 Doorvoer kunststof, pluvia**

Bevestiging secundair, manco

Activiteit: 2020 Hvh  
Herstellen afdekking 1,00 pst  
Losliggende afdekking pluvia dakdeel 1e verdieping.

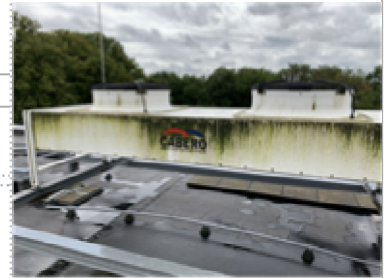
**5512 Dry cooler**

K11GO03 Vervuiling

| Reinigen | | 1,00 pst | € 173 |

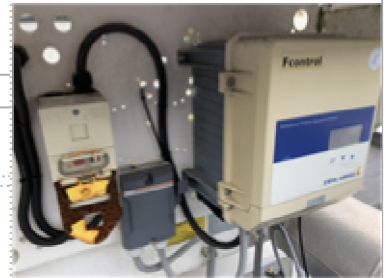
**5512 Dry cooler**

K11EM03 Corrosie

| Corrosie verwijderen | | 1,00 pst | € 115 |

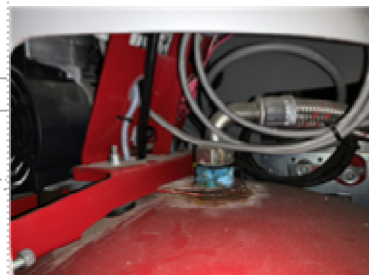
5610 CV-expansie automaat

K6EM01 Corrosie

| Corrosie verhelpen | | 1,00 pst | € 230 |

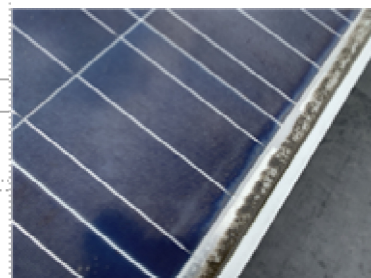
**6111 PV installatie (nieuwbouw)**

E1GO01 Vervuiling

Activiteit: 2020 Hvh Totaal  
Reinigen 1,00 pst € 258

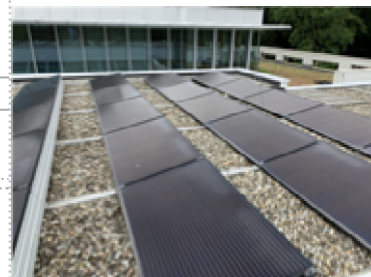
**6111 PV installatie (bestaande bouw)**

E1GO01 Vervuiling

Activiteit: 2020 Hvh Totaal  
Reinigen 1,00 pst € 258

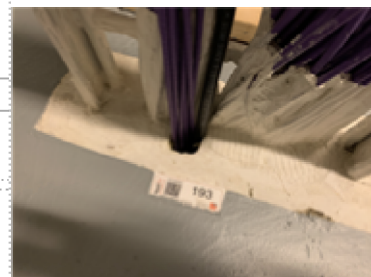
**6150 Elektrische installatie**

E3EB01 Brandwerende doorvoering niet afgewerkt

Activiteit: 2020 Hvh Totaal  
Brandwerende doorvoer afwerken 1,00 pst € 173

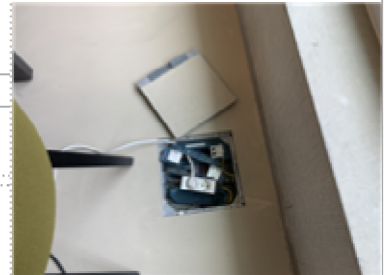
**6150 Elektrische installatie**

E3EC01 Vloerdoos defect

| Vervangen vloerdoos | | 1,00 pst | € 345 |

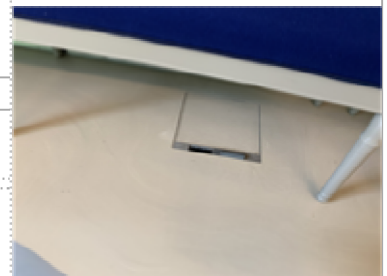
**6150 Elektrische installatie**

E3GA01 Beschadiging vloerdoos

| Repareren | | 2,00 pst | € 173 |

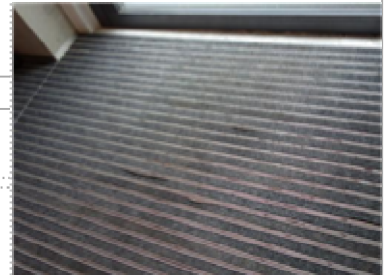
**4321 Vloerafwerking borstelmat**

B9SM07 Slijtage

Bij beide entree's zijn losse tapijstroken aangetroffen. Struikelgevaar is aanwezig.

Herstellen 1,00 pst € 575

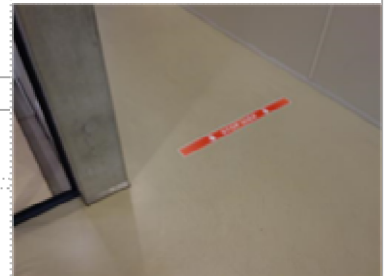
**4321 Vloerafwerking gietvloer**

B9SC02 Scheuren niet constructief

Randvorming in gietvloer (plaatselijk), oorzaak nog niet duidelijk. Rand staat niet open maar komt wel boven vloerniveau uit en slijt daardoor sneller. Herstel vloer zal niet onzichtbaar uitgevoerd kunnen worden. Nader onderzoek naar oorzaak wenselijk. Daarna kosten bepalen.

Herstellen 1,00 pst

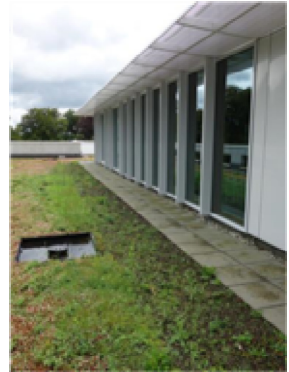
**4711 Dakbedekking EPDM + mos sedum / betontegels (achterhuis)**

B6GA03 Plantengroei op dakbedekking

| Sedum bedekking aan noordzijde langs gevel niet optimaal. Sedum aanpassen of tegelballast uitbreiden. | | | |

| Herstellen sedumbedekking | | 1,00 pst | € 1.725 |

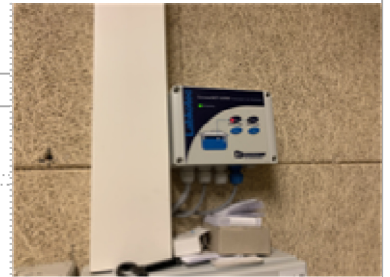
**5230 Afscheider**

K7GO01 Alarm

| Afscheider dient geleidigd te worden | | 1,00 pst | € 575 |

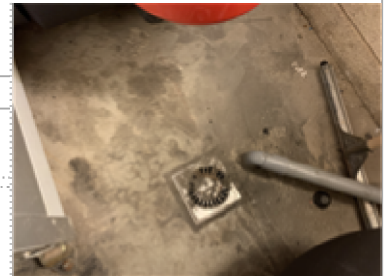
**5240 Binnenriolering**

K5GO01 Vervuiling schrobput

| Reinigen | | 1,00 pst | € 115 |

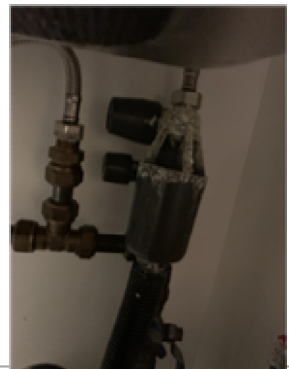
**5321 Boiler close-in 15 liter**

K3EM01 Kalk aanslag

| Kalk verhelpen | | 1,00 pst | € 86 |

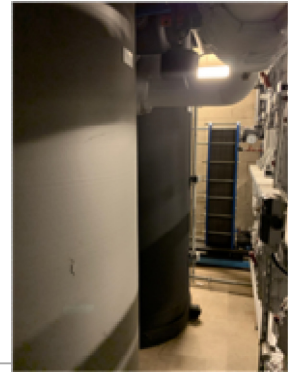
**5610 Buffervat verwarming**

K5GB03 Scheur in isolatie

| Herstellen | | 1,00 pst | € 173 |

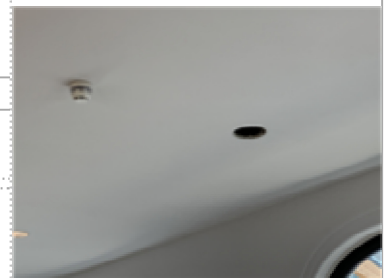
**6311 Verlichtings armaturen**

E7GO02 Ontbrekende armaturen

| Armaturen plaatsen | | 4,00 st | € 690 |

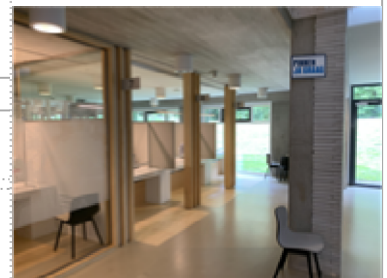
**6311 Verlichtings armaturen**

E7GO02 Defecte lampen

| Lamp vervangen | | 4,00 | € 276 |

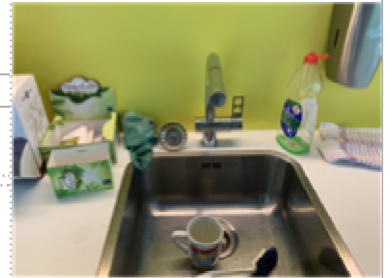
**7311      Pantry**

NVT      Gootsteen kraan lekt

Lekkende kraan herstellen
