## Inspectierapport

**4004296 Brede school Floriande Midden**

Deltaweg 97-109

30 April 2019

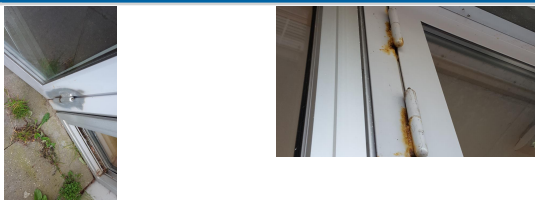
| Opname E.: g101<br>gevel 101<br>Functiekl.: A1 Gevel | | |

| <b>3130.100.70</b> | <b>Buitendeur hang-/sluitwerk</b> | <b>Conditie: 3</b> |

| Toelichting | <p><i>De scharnieren van de zware stalen deuren vertonen corrosie. 1 scharnier is ooit gebroken en hersteld.</i></p> <p><i>Wij adviseren alle deurscharnieren te verstevigen.</i></p> | |

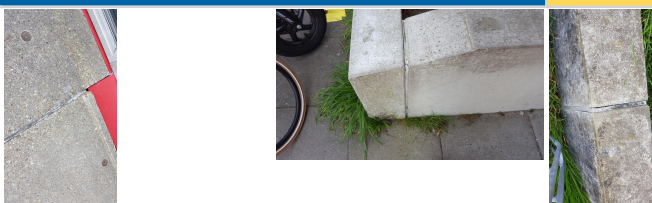
Opname E.: g101  
gevel 101  
Functiekl.: A1 Gevel

| <b>4110.210.00</b> | <b>Gevelafdichting kitvoeg</b> | <b>Conditie: 4</b> |

Toelichting *De kitvoegen sluiten niet meer volledig af.*  
*Wij adviseren de kitvoegen te vervangen.*

| <b>Gebrek B00EW05</b> | <b>Afdichting manco</b> |
