## Inspectierapport

**4003791 Cultuurgebouw**

Raadhuisplein 3 t/m 7

11 April 2018

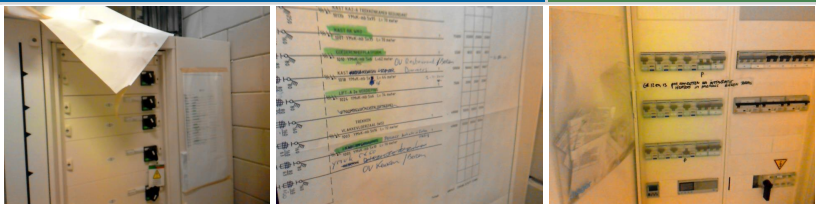
| Opname E.: i000<br>installaties algemeen<br>Functiekl.: C0 Installatie | | | | | |
| Toelichting | | <p>Er is recent, door de onderhoudspartij BAM, een NEN3140 keuring uitgevoerd. De beheerder gaf aan dat de BAM op dit moment bezig is met uitvoeren van de restpunten, welke voortvloeien uit de NEN3140 keuring.</p> <p>Wij adviseren om in de toekomst de NEN3140 keuring uit te laten uitvoeren door een onafhankelijke derden.</p> | | | |

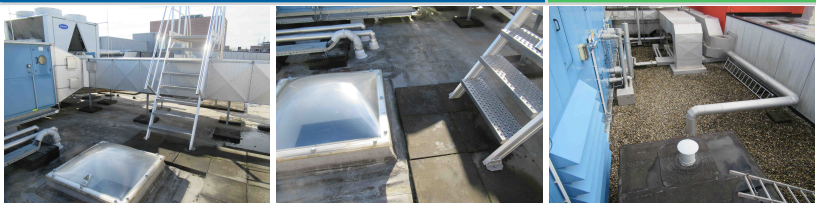
| Toelichting | | <p>Er is op het dak valbeveiliging aanwezig en er zijn diverse gevelladders aangetroffen. Er zijn diverse losse ladders op het dak aanwezig welke niet bereikbaar en welke niet gebruikt mogen worden omdat deze niet voldoen aan de gestelde veiligheidseisen.</p> <p>Tijdens de inspectie bleek dat er vlakbij een trap een dakluik aanwezig is. Dit is een zeer onveilige situatie. Het dakluik dient voorzien te worden van aanvullend veiligheidsmaatregelen om doorvallen te voorkomen, zoals bijvoorbeeld het plaatsen van een permanent valbeveiligingshek.</p> <p>Wij adviseren om direct een RIE voor dak veiligheid uit te laten voeren. En de onveilige situaties zo spoedig mogelijk op te lossen, om de veiligheid op het dak te kunnen garanderen. En om eventuele vervolgschade te voorkomen.</p> | | | |
| Gebrek B11SB01 | | Dekking onvoldoende | | | |
| Intensiteit/Omvang | | Hoog (eindstadium) / Plaatselijk (2% - 9%) | | | |
| Conditie | | 2 Goed | | | |
| Aspect/Prioriteit | | Veiligheid/gezondheid / Ernstig effect | | | |

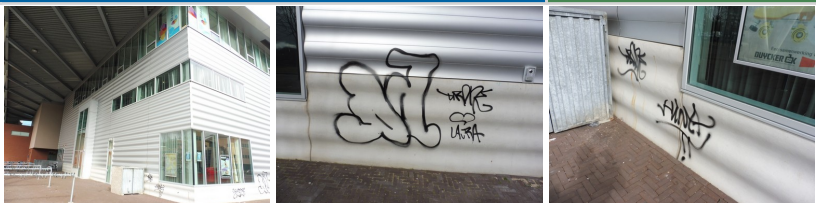
| Toelichting | | <p>Ter plaatse van de betonnen buitenwand is ter hoogte van gevel 111 en 211 graffiti aangetroffen.</p> <p>Wij adviseren deze graffiti op korte termijn te verwijderen.</p> | | | |
| Gebrek B02GA02 | | Graffiti of bekladding | | | |
| Intensiteit/Omvang | | Hoog (eindstadium) / Plaatselijk (2% - 9%) | | | |
| Conditie | | 1 Uitstekend | | | |
| Aspect/Prioriteit | | Esthetica / Gering effect | | | |

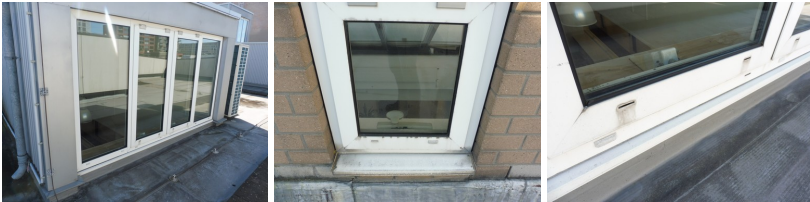
| <b>3141.130.00</b> | <b>Kozijnwerk aluminium</b> | <b>Conditie: 3</b> |

| Toelichting | De aluminium kozijnen ter plaatse van de dakgevels zijn, sinds de vorige onderhoudsinspectie, nog steeds verweerd. Ook ontbreken er nog een aantal condensdoppen.<br><br>Wij adviseren de kozijnen op korte termijn alsnog te voorzien van een waslaag om de levensduur van de kozijnen te verlengen. Ook adviseren wij alle ontbrekende condensdoppen opnieuw te plaatsen. |
| <b>Gebrek B00SC25</b> | <b>Ontbrekende (onder)delen</b> |
| Intensiteit/Omvang | Hoog (eindstadium) / Incidenteel (1%) |
| Conditie | 1 Uitstekend |
| Aspect/Prioriteit | Vervolgschade / Gering effect |
| <b>Gebrek B00SM40</b> | <b>Erosie, verwerking, verzanding</b> |
| Intensiteit/Omvang | Laag (beginstadium) / Aanzienlijk (30% - 69%) |
| Conditie | 2 Goed |

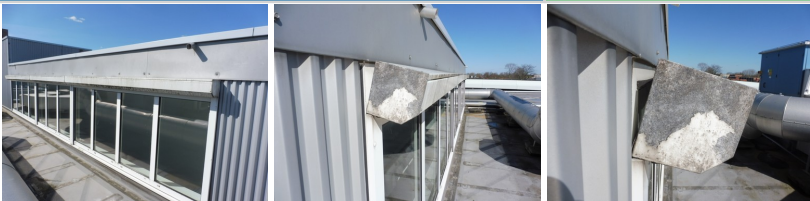
| <b>3142.623.00</b> | <b>Rolluik elektrisch 3000-4000mm</b> | <b>Conditie: 2</b> |

| Toelichting | Ter plaatse van dakgevel 541 is een rolluik losgekomen van de gevel.<br><br>Wij adviseren dit rolluik op korte termijn vast te zetten. | |
| <b>Gebrek B07GB01</b> | <b>Bevestiging secundair manco</b> | |
| Intensiteit/Omvang | Midden (gevorderd stadium) / Incidenteel (1%) | |
| Conditie | 1 Uitstekend | |
| Aspect/Prioriteit | Vervolgschade / Gering effect | |

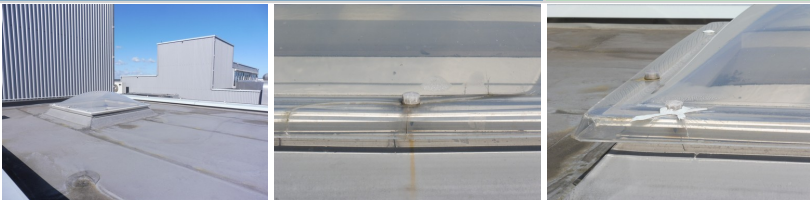
| <b>3721.213.00</b> | <b>Lichtkoepel kunststof 1,0-1,5m2</b> | <b>Conditie: 3</b> |

| Toelichting | Ter plaatse van dak 203 is de kunststof kap van een lichtkoepel gebroken.<br><br>Wij adviseren hier op korte termijn een nieuwe kap te plaatsen. | |
| <b>Gebrek B05EM01</b> | <b>Breuk</b> | |
| Intensiteit/Omvang | Hoog (eindstadium) / Plaatselijk (2% - 9%) | |
| Conditie | 3 Redelijk | |
| Aspect/Prioriteit | Vervolgschade / Gering effect | |

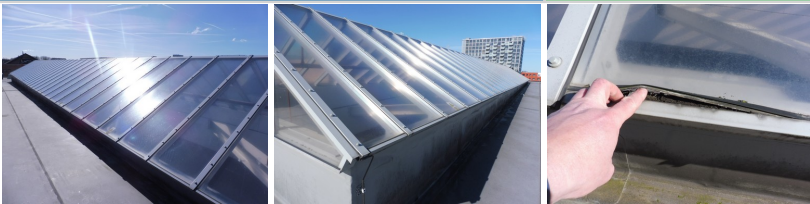
| 3721.320.00 | Lichtstraat aluminium | Conditie: 2 |

| 3721.320.00 | Lichtstraat aluminium | Conditie: 2 |
|---|---|---|
| Toelichting | <p>Ter plaatse van de lichtstraat op dak 407, 210 en 302 zijn er gebreken aan de afdichtingsrubbers waargenomen.</p> <p>Wij adviseren de rubbers van de lichtstraat na te lopen en daar waar nodig te vervangen/herstellen.</p> | |
| <b>Gebrek B05EW01</b> | <b>Afdichting manco</b> | |
| Intensiteit/Omvang | Hoog (eindstadium) / Incidenteel (1%) | |
| Conditie | 2 Goed | |
| Aspect/Prioriteit | Vervolgschade / Matig effect | |

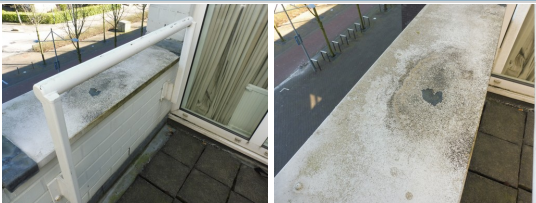
| 4110.320.00 | Gevelafdekking aluminium | Conditie: 3 |

| 4110.320.00 | Gevelafdekking aluminium | Conditie: 3 |
|---|---|---|
| Toelichting | <p>De coatinglaag van de aluminium gevelafdekking ter plaatse van dakgevel 545 is aan het onthechten van de ondergrond.</p> <p>Wij adviseren ter plaatse van deze gevelafdekking een nieuwe coating(verf-)laag aan te brengen.</p> | |
| <b>Gebrek B00EM37</b> | <b>Intercoat onthechting (onthechting van bescherm lagen onderling)</b> | |
| Intensiteit/Omvang | Hoog (eindstadium) / Plaatselijk (2% - 9%) | |
| Conditie | 3 Redelijk | |
| Aspect/Prioriteit | Vervolgschade / Gering effect | |

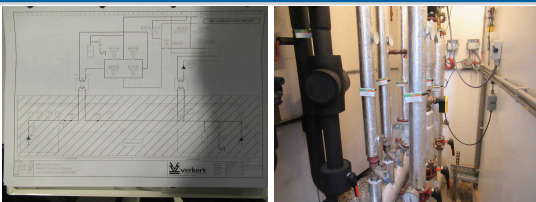
| 5154.100.00 | Aardwarmte broninstallatie | Conditie: 4 |
|---|---|---|
| Toelichting | <p>De WKO-installatie bevindt zich bij de goederen ontvangsthal van Schouwburg de Meent. De beheerder gaf aan dat de WKO-installatie niet goed functioneert, omdat er geen balans in de bodem was met betrekking tot warmte/ koude opslag. Hierdoor staat de WKO-installatie enkele jaren buiten bedrijf. Mogelijk dat de WKO-installatie moet worden uitgebreid/ aangepast om weer goed te functioneren.</p> <p>Wij adviseren om de WKO-installatie weer in bedrijf te nemen, na de noodzakelijke aanpassingen. Wij adviseren om de bronpompen tijdens de aanpassingen te voorzien van een revisiebeurt. Hiervoor is een herstelpost in het onderhoudsplan opgenomen.</p> <p>2 bronpompen.</p> | |

| <b>Gebrek K00EW16</b> | <b>Defecte pomp of pompregeling</b> |
| Intensiteit/Omvang | Hoog (eindstadium) / Regelmatig (10% - 29%) |
| Conditie | 4 Matig |
| Aspect/Prioriteit | Vervolgschade / Ernstig effect |

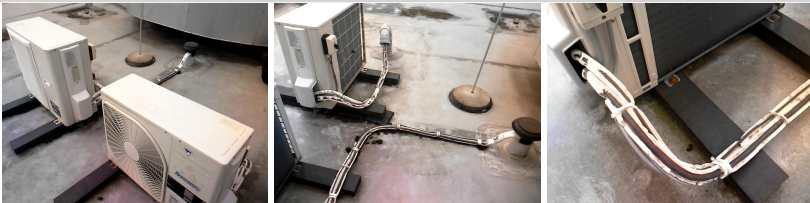
| Toelichting | <p>De split-units staan op het dak 212 opgesteld, bij de luchtbehandelingskast van de toneeltoren. De isolatie van de koelleidingen is ernstig aangetast, hierdoor ontstaat er energieverlies.</p> <p>Wij adviseren in verband met energiebesparing en comfortverbetering om de leidingen te voorzien van nieuwe isolatie, en de geconstateerde gebreken te herstellen.</p> <p>Tevens adviseren wij om de isolatie te beschermen tegen weersinvloeden door het aanbrengen van een extra (metalen) beschermmantel. Hiervoor zijn herstelkosten opgenomen in het plan.</p> <p>Merk Mitsubishi, bouwjaar 2010. R410 A.</p> | |
| <b>Gebrek K00SC35</b> | <b>Verwijderde isolatiedelen</b> | |
| Intensiteit/Omvang | Hoog (eindstadium) / Regelmatig (10% - 29%) | |
| Conditie | 3 Redelijk | |
| Aspect/Prioriteit | Vervolgschade / Ernstig effect | |

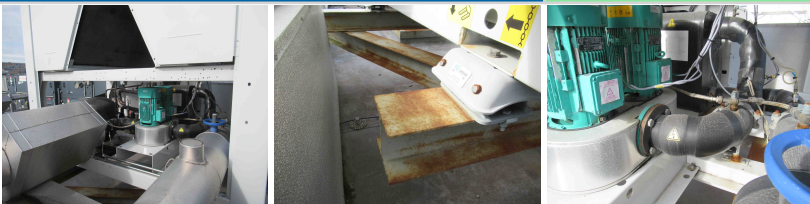
| Toelichting | <p>Er staat een koelmachine (merk Carrier) op het dak (d410). De ondersteuningsconstructie en diverse onderdelen van de koelmachine zijn aangetast door corrosie. Door deze gebreken zal de installatie sneller degraderen.</p> <p>Wij adviseren om de aangetaste onderdelen te behandelen met corrosie werende verf en de aangetaste bouten te vernieuwen. Hiervoor is een herstelpost in het onderhoudsplan opgenomen.</p> <p>R410A, 24,5 kg.</p> | |
| <b>Gebrek K00SC10</b> | <b>Beschadiging</b> | |

| <b>Gebrek K11EM03</b> | <b>Corrosie</b> |
| Intensiteit/Omvang | Midden (gevorderd stadium) / Regelmatig (10% - 29%) |
| Conditie | 3 Redelijk |
| Aspect/Prioriteit | Vervolgschade / Gering effect |

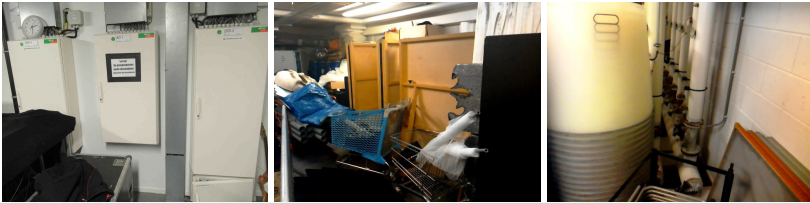
| <b>5610.120.00</b> | <b>Verdeler/verzamelaar cv-installatie algemeen</b> | <b>Conditie: 2</b> |

| Toelichting | <p>In de technische ruimte van de 2e verdieping (Poppodium Duyker) is een cv-verdeler/ verzamelaar aanwezig. In deze ruimte en op diverse plaatsen in het gebouw zijn de installaties slecht bereikbaar in verband opslag en meubilair. Het betreft onder andere regelkasten en elektrisch verdeelinrichtingen. Dit geeft een onveilige situatie bij calamiteiten.</p> <p>Wij adviseren in verband met veiligheid om, binnenkort, de opslag van materialen te verwijderen, zodat de diverse installaties goed bereikbaar zijn.</p> | |
| <b>Gebrek K00GO40</b> | <b>Ruimte wordt gebruikt als opslagruimte</b> | |
| Intensiteit/Omvang | Laag (beginstadium) / Algemeen (70% - 100%) | |
| Conditie | 2 Goed | |
| Aspect/Prioriteit | Veiligheid/gezondheid / Matig effect | |

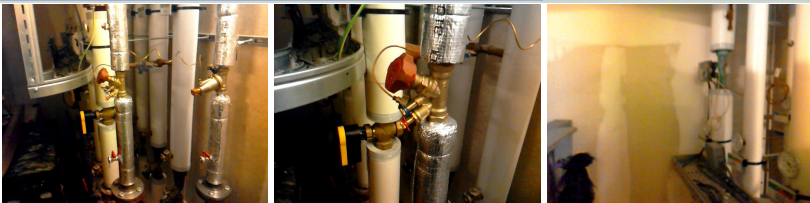
| Toelichting | <p>In de technische ruimte van de 2e verdieping (F2.02 Pier K) is een cv-verdeler/ verzamelaar aanwezig. Er zijn (oude) lekkagesporen aanwezig bij de warmtemeter.</p> <p>De isolatie ontbreekt op een gedeelte van de cv-leidingen en bijbehorende appendages. Tevens hebben we twijfels of er soms het juiste isolatiemateriaal is toegepast.</p> <p>Wij adviseren, in verband met energiebesparing en comfortverbetering, om isolatie aan te brengen op de diverse installatie-onderdelen. En nader te onderzoeken waardoor de hoge ruimtetemperatuur wordt veroorzaakt. Hiervoor is een herstelpost in het onderhoudsplan opgenomen.</p> | |
| <b>Gebrek K00SC20</b> | <b>Loszittende en/of beschadigde isolatie</b> | |
| <b>Gebrek K05SW02</b> | <b>Lekkage aan appendage zoals afsluiter</b> | |

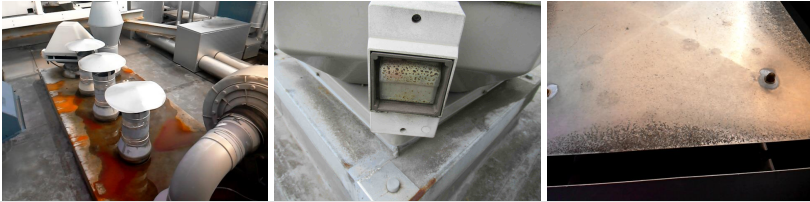
| Toelichting | <p>Op het dak (d410) zijn diverse ventilatie voorzieningen aanwezig. De appendages zijn extern vervuild en de afschermplaat op het dak is aangetast door corrosie. Er zijn diverse werkschakelaar op het dak aanwezig. Het kunststof is gedeeltelijk uitgehard, waardoor er schade kan optreden.</p> <p>Wij adviseren om de aangetaste onderdelen te behandelen met corrosie werende verf en/ of te vervangen. Hiervoor is een herstelpost in het onderhoudsplan opgenomen.</p> | |

| <b>Gebrek K14EM01</b> | <b>Corrosie</b> |
| Intensiteit/Omvang | Midden (gevorderd stadium) / Regelmatig (10% - 29%) |
| Conditie | 3 Redelijk |
| Aspect/Prioriteit | Vervolgschade / Ernstig effect |

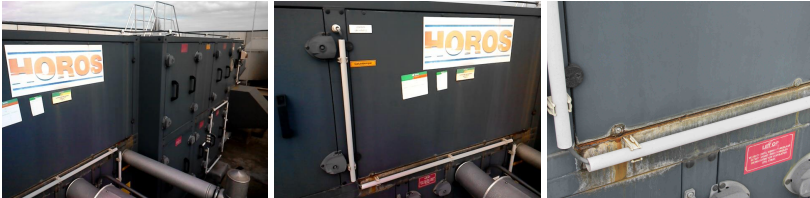
| Toelichting | <p>Op het dak (d410) is een luchtbehandelingskast (LBK gebouw B, Pier-K) met bijbehorend luchtkanalensysteem aanwezig. Er is vervuiling op de kast en de kanalen aanwezig. Er is corrosie aanwezig op de kast, mogelijk veroorzaakt door inwendige corrosie. De beheerder gaf aan dat de luchtbehandelingskasten slecht waren onderhouden en dat er diverse appendages van de luchtbehandelingsinstallatie slecht functioneren.</p> <p>De luchtbehandelingskasten worden door ons inwendig geïnspecteerd als dit onder begeleiding van de beheerder plaatsvindt. De beheerder was, tijdens de inspectie, niet in de gelegenheid om ons te begeleiden. Dus hebben wij de diverse luchtbehandelingskasten niet inwendig geïnspecteerd.</p> <p>Wij adviseren om alle luchtbehandelingskasten op het dak intern te laten inspecteren. Hiervoor zijn onderzoekskosten opgenomen in het onderhoudsplan. Mogelijk dat er diverse luchtbehandelingskasten aan een revisiebeurt toe zijn.</p> <p>LBK gebouw B, Pier-K. Met WW.</p> | |
| <b>Gebrek K00EM20</b> | <b>Inwendige corrosie</b> | |
| Intensiteit/Omvang | Midden (gevorderd stadium) / Regelmatig (10% - 29%) | |
| Conditie | 3 Redelijk | |
| Aspect/Prioriteit | Vervolgschade / Ernstig effect | |

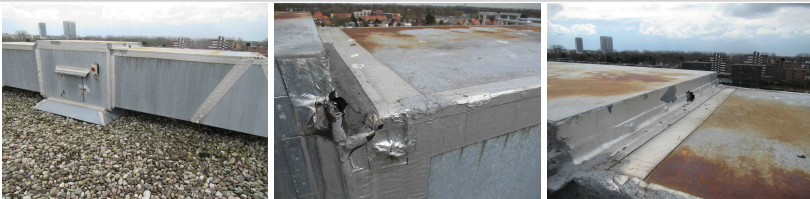
| <b>5771.413.00</b> | <b>LBK afvoer 1,4-2,8m3/s</b> | <b>Conditie: 4</b> |

| Toelichting | Op het dak (d001), van de toneeltoren, is een luchtbehandelingskast aanwezig. Het bouwjaar is niet bekend, we hebben ingeschat dat deze kast ca. 25 jaar oud is. Er is corrosie aanwezig. Tevens zijn er diverse verbindingen afgeplakt met tape en kit. Op sommige plaatsen ontstaan er gaten in deze verbindingen.<br><br>Gezien de gebreken en de leeftijd van de installatie, adviseren wij om de luchtbehandelingskast binnenkort te vervangen. |
| <b>Gebrek K00EM15</b> | <b>Corrosie</b> |
| <b>Gebrek K00GV15</b> | <b>Ouder dan 87,5 % van de levensduur</b> |
| Intensiteit/Omvang | Hoog (eindstadium) / Algemeen (70% - 100%) |
| Conditie | 4 Matig |
| Aspect/Prioriteit | Klachten / Ernstig effect |

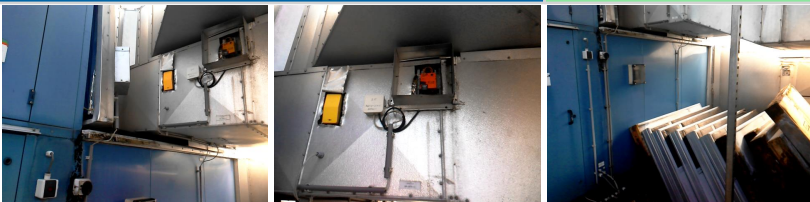
| Toelichting | <p>Op het dak (d00X) is een luchtbehandelingskast (LBK bouwdeel B) aanwezig. De kanaalaansluiting is niet correct uitgevoerd. Hierdoor treedt er onder andere waterlekage op. Diverse materialen, en elektrisch schakelmateriaal, op de luchtbehandelingskast zijn hierdoor aangetast door vuil en mos aangroei. Dit geeft een veiligheidsrisico met bijbehorende gevolgschade. Diverse appendages op de luchtkanalen, welke buiten zijn opgesteld, zijn niet goed beschermt tegen weersinvloeden. Er is veel afvalopslag op het dak aangetroffen.</p> <p>Wij adviseren om de gebreken te herstellen. Hiervoor is een herstelpost in het onderhoudsplan opgenomen.</p> <p>LBK bouwdeel B.</p> | |
| <b>Gebrek K00SC10</b> | <b>Beschadiging</b> | |
| <b>Gebrek K14SW01</b> | <b>Luchtzijdige lekkage van aansluiting en/of kast</b> | |
| Intensiteit/Omvang | Hoog (eindstadium) / Plaatselijk (2% - 9%) | |
| Conditie | 2 Goed | |
| Aspect/Prioriteit | Veiligheid/gezondheid / Matig effect | |

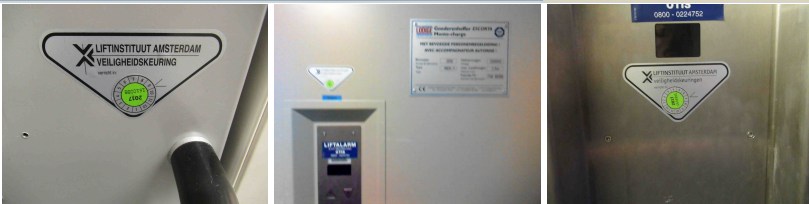
| 6611.100.00 | Elektrische lift algemeen | | Conditie: 4 |
|---|---|--|---|
| Toelichting | De keuringsstickers in diverse liftkooien van het object zijn in 2017 verlopen. Er zijn vaak geen geldig keuringsrapporten aangetroffen.<br><br>Wij adviseren om de liften, op korter termijn, te laten keuren en de keuringsstickers in de liftkooien te actualiseren.<br><br>nr. A4204. | | |
| <b>Gebrek T00GO85</b> | <b>Verplichte keuring niet uitgevoerd</b> | | |
