## Bevindingen

**KSH 2020 • Katholieke Scholengemeenschap Hoofddorp**

**Assumburg 10  
2135 BA Hoofddorp**

7190083 MJOP KSH, Bevindingen 200514

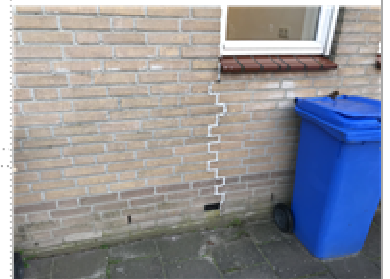
Gevel 11

**Gevelafwerking voegwerk platvol**

Bijzonder gevoegd

4 Aandachtspunt bij volgende inspectie

Activiteit: 2020 Hvh  
 Voegen met kit of met metselspecie 1,00 pst

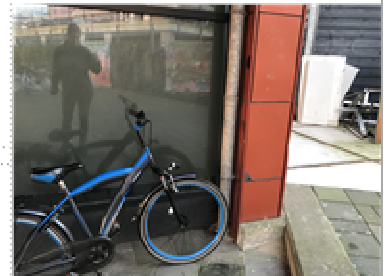
Gevel 6

**Gevelbekleding volkern**

Afgebroken hoek in de gevelplaat

4 Aandachtspunt bij volgende inspectie

Activiteit: 2020 Hvh  
 Geen actie 1,00 pst

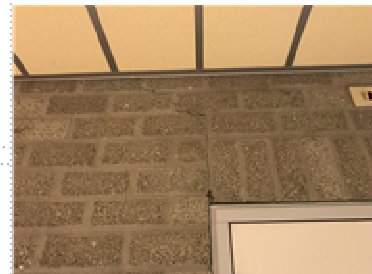
Laagbouw, beg. grond

**KSH 2020 • Katholieke Scholengemeenschap Hoofddorp  
 Assumburg 10 • Hoofddorp**
**Interieur**
**21 Binnenwanden**
**Metselwerk lichte steen**

Scheuren constructief

1 Op korte termijn

Opvullen en dichtzetten van scheur

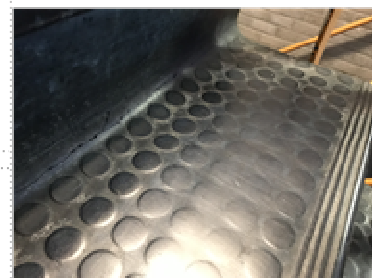
Trappenhuizen, laagbouw

**22 Vloeren**
**Vloerafwerking linoleum**

Slijtage van noppenvloer

2 Op middellange termijn

Vervangen trapbekleding

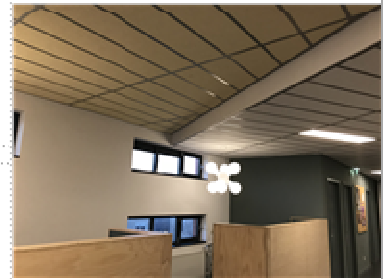
2e + 3e verd. hoogbouw, algemene ruimten

**KSH 2020 • Katholieke Scholengemeenschap Hoofddorp  
 Assumburg 10 • Hoofddorp**
**23 Plafonds**
**Systeemplafond**

Diverse kleuren plafondplaten

5 n.v.t.

| Toepassen dezelfde type plafondplaten (estetisch) | 260,00 | m2 |

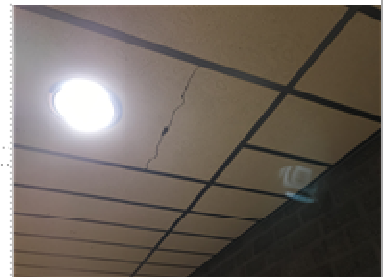
Gehele school

**Systeemplafond**

Breuk of vervuiling in plafondplaat

1 Op korte termijn

| Plaatselijk vervangen plafondplaten | 30,00 | m2 |

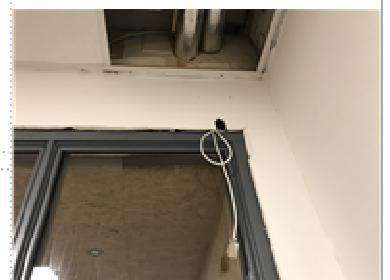
Laagbouw, beg. grond, Theaterlokaal (007)

**24 Binnenkozijnen**
**Binnendeuren**

Niet afgewerkt kozijn

1 Op korte termijn

| Afwerken kozijn | 1,00 | pst |

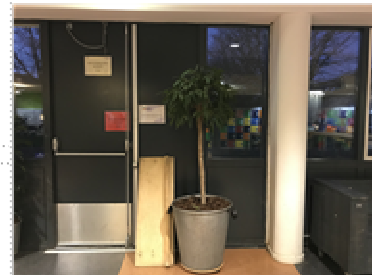
Laagbouw, beg. grond

**KSH 2020 • Katholieke Scholengemeenschap Hoofddorp  
 Assumburg 10 • Hoofddorp**
**24 Binnenkozijnen**
**Binnendeuren**

Vochtschade en slijtage aan kozijn

4 Aandachtspunt bij volgende inspectie

Vervangen onderdelen kozijn

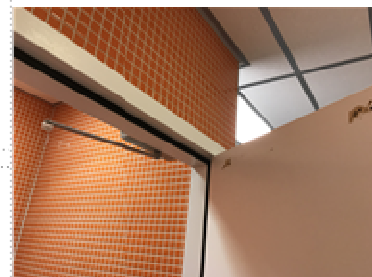
Hoogbouw, Toiletten alle verd.

**Binnendeuren**

Loszittende of ontbrekende deurdranger

2 Op middellange termijn

Afstellen of vervangen in onderhoudsronde

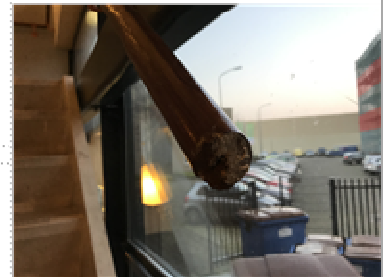
Trappenhuis, hoogbouw

**KSH 2020 • Katholieke Scholengemeenschap Hoofddorp  
 Assumburg 10 • Hoofddorp**
**25 Binnentrappen**
**Binnentrapleuning hout**

Ontbrekende trapleuning

2 Op middellange termijn

Herstellen trapleuning

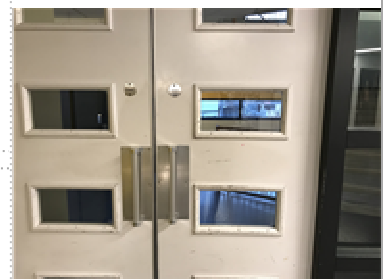
Hoogbouw lokalen en verkeersruimten

**29 Binnenschilderwerk**
**Binnenschilderwerk kozijn en raam hout dekkend**

Kale delen op deuren en kozijnen

2 Op middellange termijn

Schilderen deurkozijnen

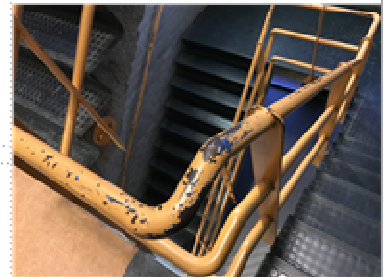
Trappenhuis, laagbouw gevel 13

**KSH 2020 • Katholieke Scholengemeenschap Hoofddorp  
 Assumburg 10 • Hoofddorp**
**29 Binnenschilderwerk**
**Binnen schilderwerk trap metaal**

Kale delen aan trapeuning

2 Op middellange termijn

Schilderen volgens cyclus

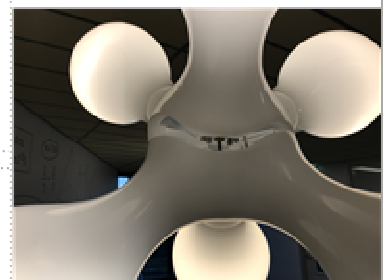
2e verd. hoogbouw, algemene ruimten

**Installaties**
**44 Elektrische-installaties**
**Armaturen**

Geen correcte bevestiging/verbinding

2 Op middellange termijn

Correct aansluiten van lamp

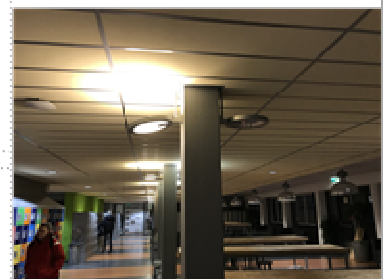
Laagbouw, beg. grond

**Armaturen**

Verlichting defect

2 Op middellange termijn

Vervangen lichtbron

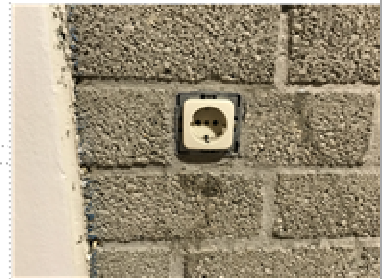
**KSH 2020 • Katholieke Scholengemeenschap Hoofddorp  
 Assumburg 10 • Hoofddorp**
**44 Elektrische-installaties**
**Elektrische installatie keuring**

Laagbouw, beg. grond  
 Ontbrekende afdeklijst  
 2 Op middellange termijn

| Plaatsen afdeklijst | | 1,00 pst |

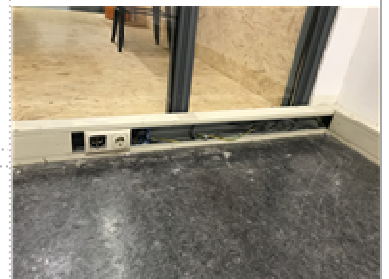
**Elektrische installatie keuring**

Laagbouw, beg. grond, Theaterlokaal (007)  
 Openstaande kabelgoot  
 1 Op korte termijn

| Dichtzetten kabelgoot | | 1,00 pst |

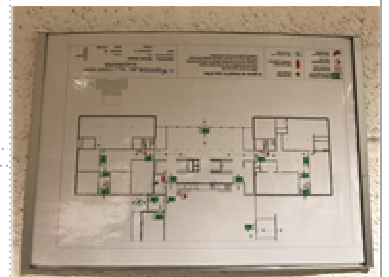
**46 Beveiligingsinstallaties**
**Noodverlichtingsinstallatie**

Laagbouw, beg. grond  
 Vluchtroute plattegrond hangt 'op z'n kop'  
 2 Op middellange termijn

| Herzien vluchtroute aanduiding | | 1,00 pst |
