# Renovatie RWZI Woerden

Inspectie influent gemaal op aantasting door H<sub>2</sub>S

Opdrachtgever: Hoogheemraadschap De Stichtse Rijnlanden

Referentie: WAPA200173

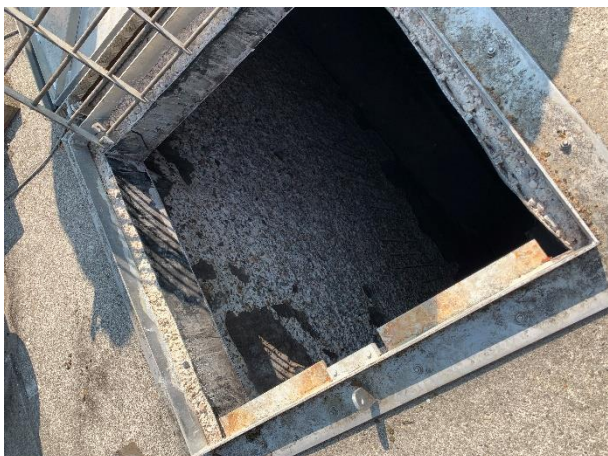
Zoals in de uitraag staat en tijdens de rondgang is geconstateerd, heeft het beton van het hele ontvangwerk ernstig te lijden van H<sub>2</sub>S-aantasting. De lining is plaatselijk geheel verdwenen en de wapening is zichtbaar.

Foto 1: Aantasting beton ontvangwerk

Gezien de mate van indringing van  $nH_2S$  is grootschalig betonherstel van de betonconstructie nog niet nodig. Daar waar de lining is verdwenen en het beton is aangetast dient de beton gesaneerd te worden (bij voorkeur tot achter de wapening) en hersteld en vervolgens voorzien te worden van een nieuwe lining. Voor de overige gedeeltes dient de lining hersteld te worden zodat de afscherming van het beton weer gegarandeerd is en het indringingsproces wordt stopgezet. Dit geldt ook voor de afvoergoot en de zandvangconstructie. (Gebaseerd op de uitkomsten van de uitgevoerde inspectie en betononderzoek)

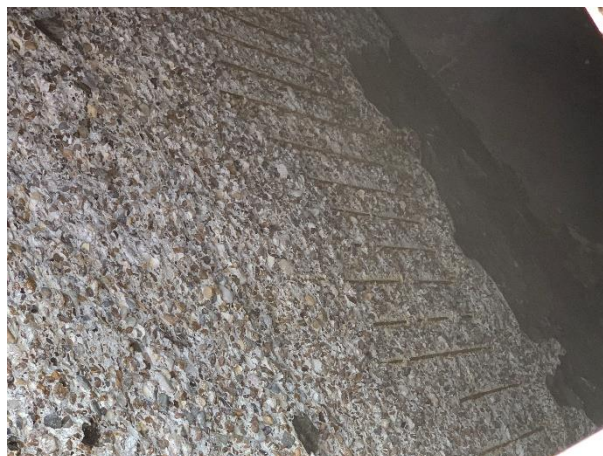
Foto 2: Aantasting beton ontvangwerk met blootliggende wapening

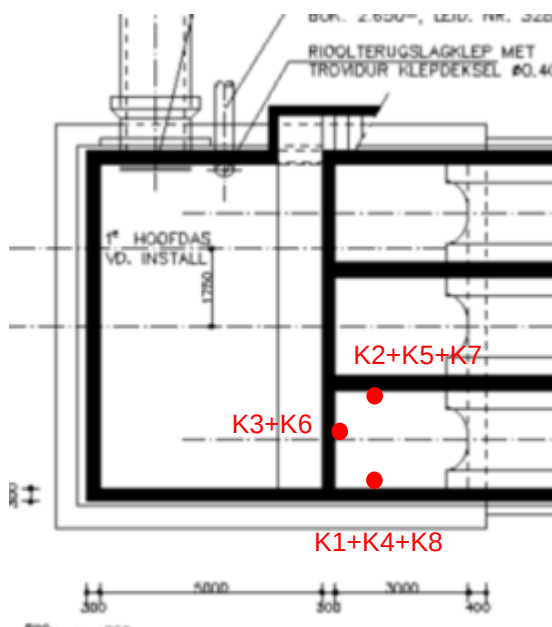
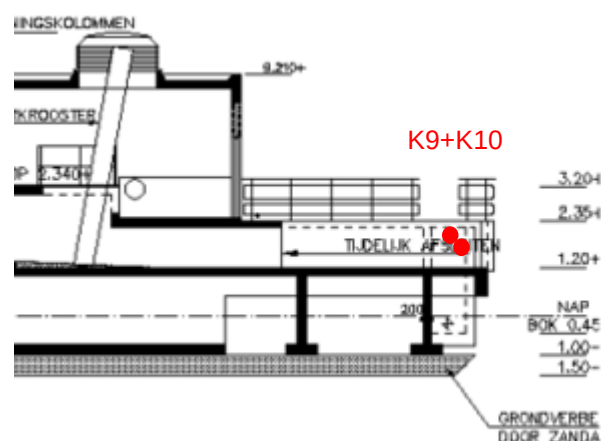
In onderstaande figuur zijn de locaties van de boorkernen weergegeven, de kernen zijn geboord op een hoogte van NAP, -1,5 m en op -4,5 meter t.o.v. NAP. In totaal zijn er 8 kernen geboord waarvan een kern door en door is geboord. (Kern nummer 6). Kern 1,2 en 3 zijn geboord op hoogte NAP. Kern 4,5 en 6 zijn geboord op hoogte -1,5 t.o.v. NAP en kern 7 en 8 zijn geboord op -4,5 meter t.o.v. NAP.

Figuur 3-1: Locaties boorkernen vijzelgoot en afvoergoot

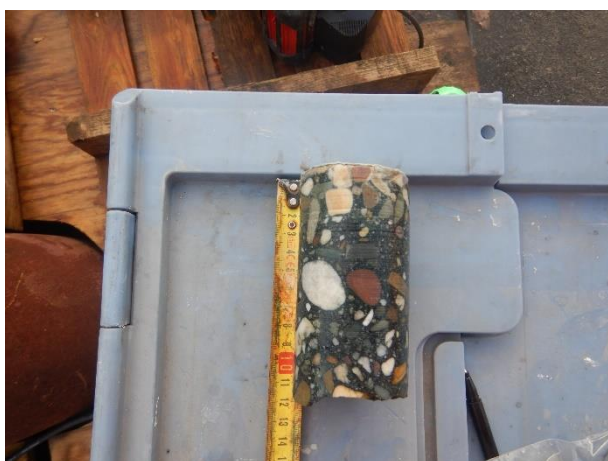
Foto 3: Kern 8 onder in compartiment (geen herstel)

| Monster code | Gemiddeld mm | Maximum mm | Verloop* | Betondekking mm |
|---|---|---|---|---|
| K8 | 5,0 | 9,0 | b | 28 |

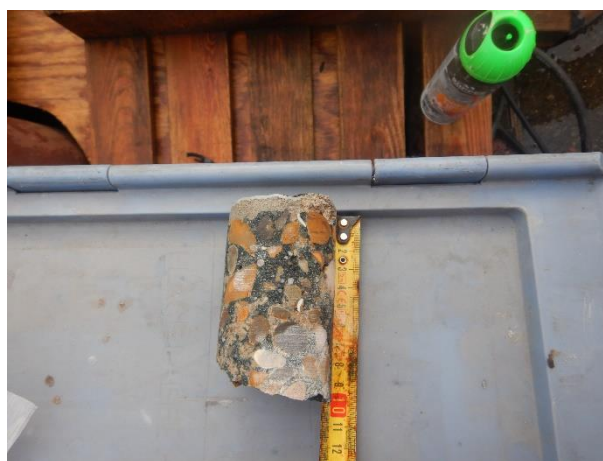
- In het verleden is reeds eerder betonherstel uitgevoerd aan de wanden van de vijzelgoten gezien de opbouw van de boorkernen. Op een aantal locaties is te zien dat het beton is geëgaliseerd en is voorzien van een coating. Wanneer dit herstel is uitgevoerd is onbekend. Dit betreft de kernen bovenin het vijzel compartiment (K1 t/m K6). Ook in de afvoergoot lijkt eerder betonherstel uitgevoerd te zijn (K9+K10).

Foto 4: Kern K1 eerder uitgevoerd herstel

| Monster code | Gemiddeld mm | Maximum mm | Verloop* | Betondekking mm |
|---|---|---|---|---|
| K1 | 2,5 | 4,0 | b | 25 |

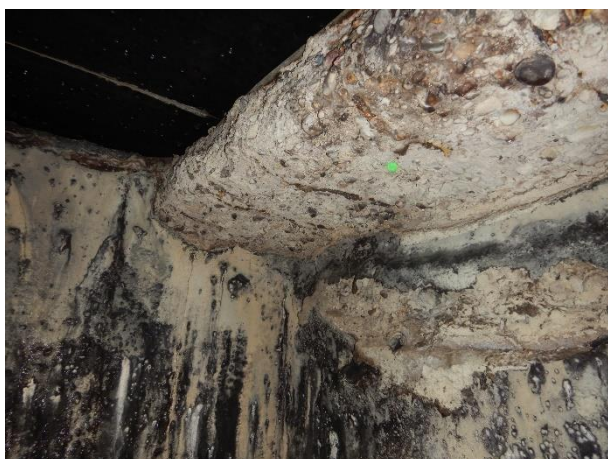
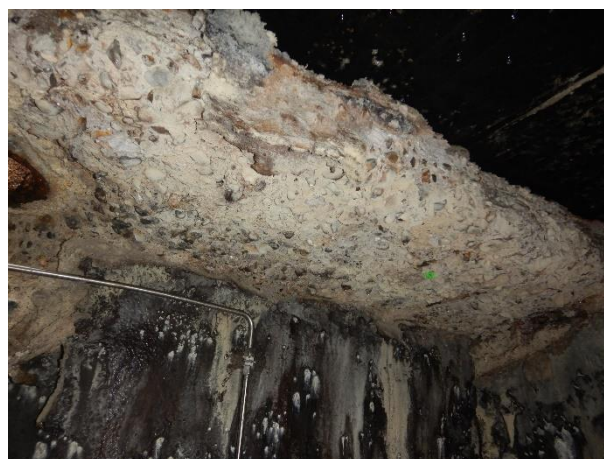
- De randen rondom het de luiken (dak) van het vijzelcompartiment zijn zwaar aangetast, hier is geen lining meer aanwezig en het beton is aangetast, dekking bedraagt hier nog ca 0 -10 mm. Tevens corroderende wapening waargenomen).

Foto 5: Aangetaste rand rondom luik

Foto 6: Aangetaste rand rondom luik

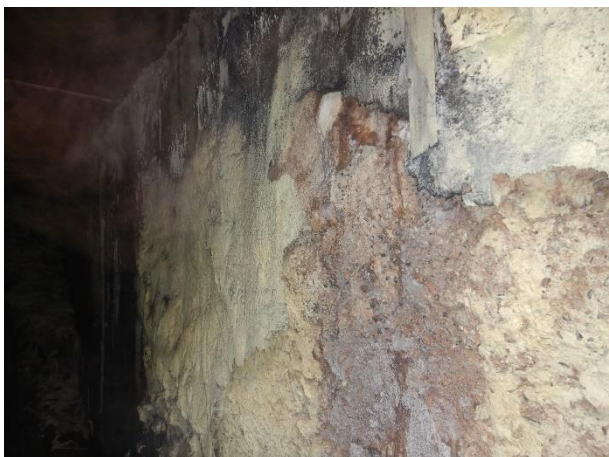
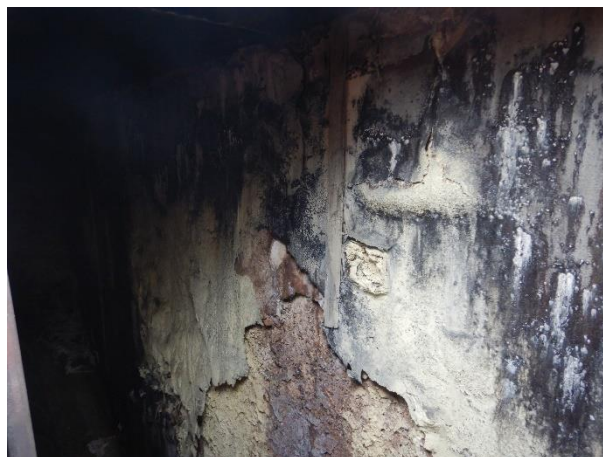
- Tijdens de inspectie van het vijzelcompartiment waren de wanden nog sterk vervuild waardoor visuele inspectie, afkloppen en het uitvoeren van dekkingsmetingen niet uitgevoerd konden worden.

Foto 7: vervuiling wanden vijzelcompartiment

Foto 8: vervuiling wanden vijzelcompartiment

Omdat de ontvangruimtes en de vijzelgoten niet allemaal toegankelijk waren en de vijzelgoot tevens niet was schoongemaakt is het moeilijk om op basis van visuele waarneming de hoeveelheden vast te stellen van de herstelomvang. Tevens is niet vastgesteld wat de eventuele afname van de wapeningsdiameter is in het gedeelte waar de wapening al blootligt omdat deze ruimte niet toegankelijk was. Om de juiste omvang van de schade vast te stellen zou verder nader onderzoek gewenst zijn waarbij de ontvangstruimte en de vijzelgoten drooggezet worden en goed gereinigd zodat de constructie geheel visueel kan worden beoordeeld.

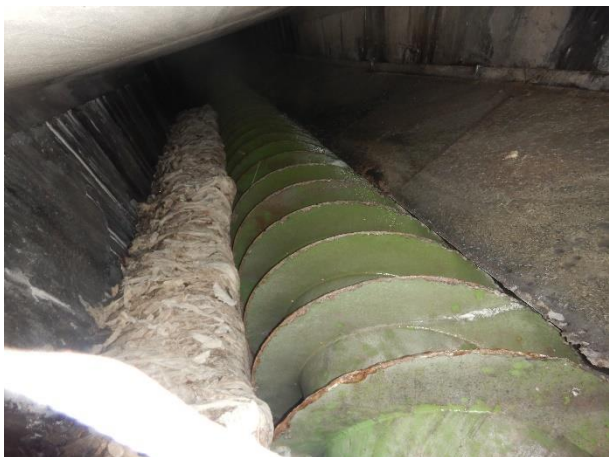
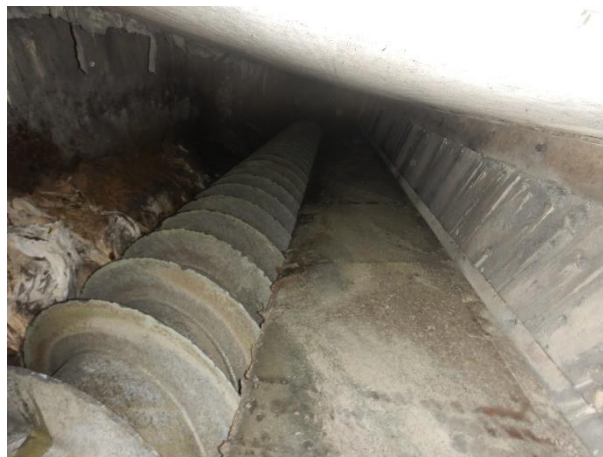
- De vijzels vertonen lichte corrosie en mechanische beschadigingen van de schoepen.

Foto 9: Lichte corrosie en mechanische schade vijzel

Foto 10: Lichte corrosie en mechanische schade vijzel

Ten aanzien van de mechanische aantasting en lichte corrosie van de vijzels moet worden gezien of reparatie op dit moment wenselijk is in relatie tot de kosten en de rest levensduur van de vijzels. Op basis hiervan kan dan worden besloten om de vijzels wel of niet te herstellen.

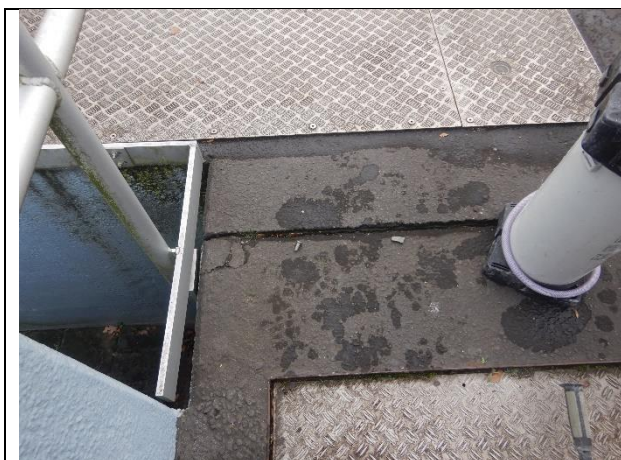
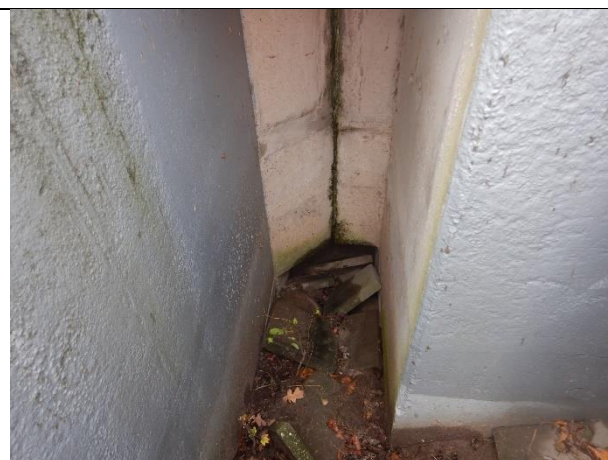
- Aan de afvoergoot en de zandvangconstructie zijn inwendig visueel geen schades waargenomen. De lining is voor zover geconstateerd nog overal voldoende aanwezig. Wel is er een verzakking (ca 2 cm) geconstateerd van de afvoergoot ter plaatse van de overgang naar de zandvang.

Foto 11: verzakking afvoergoot t.o.v. zandvang

Foto 12: verzakking afvoergoot t.o.v. zandvang

De afvoergoot is vermoedelijk verzakt door lekkage van de goot waardoor uitspoeling van de ondergrond is ontstaan en de goot is verzakt. Aanbevolen wordt om uit te zoeken hoe de constructie is gefundeerd en welke constructieve en afdichtingsmaatregelen er nodig zijn om verdere verzakking van de goot te voorkomen.
