## Gemeente Beverwijk

Panta Rhei

#### Inspectie

Rapportage referentie: Prj21091092

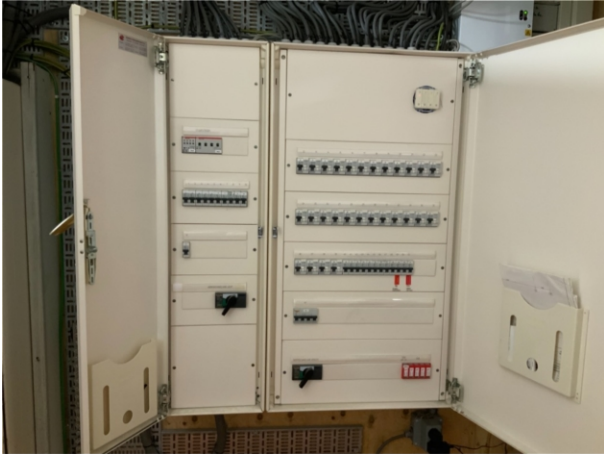
Elektrische installatie onderhoud / keuring

Elektrische installatie is niet periodieke gekeurd. Keuring opgenomen als preventie.

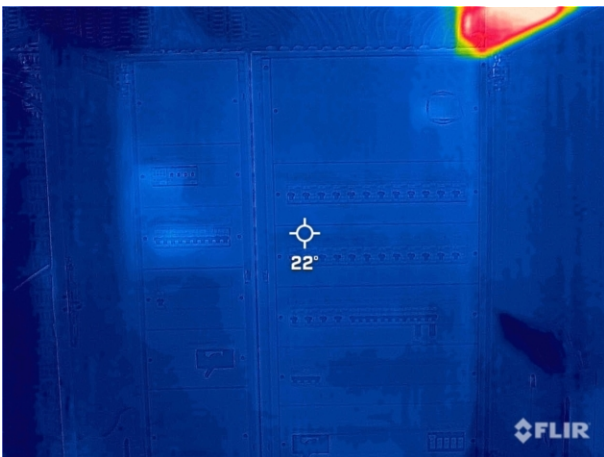
Elektrische installatie thermografie

Geen bijzonderheden aangetroffen.

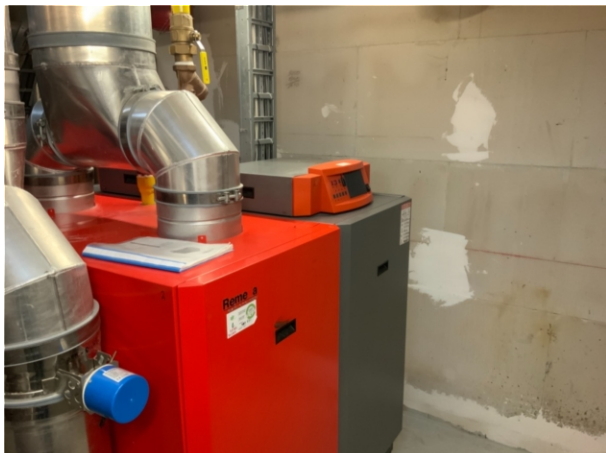
### Verwarmingsinstallatie onderhoud

De verwarmingsinstallatie wordt jaarlijks onderhouden door de installateur.

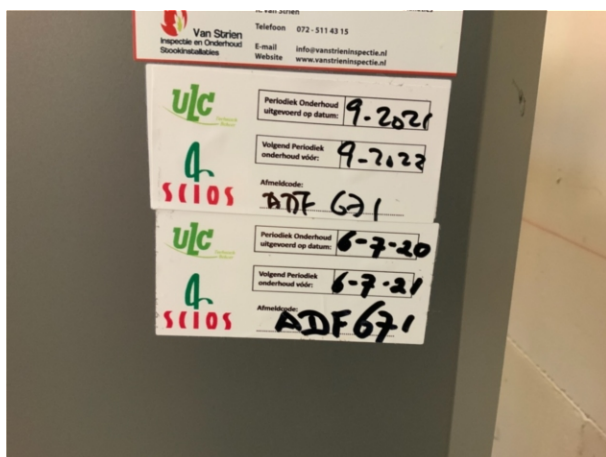
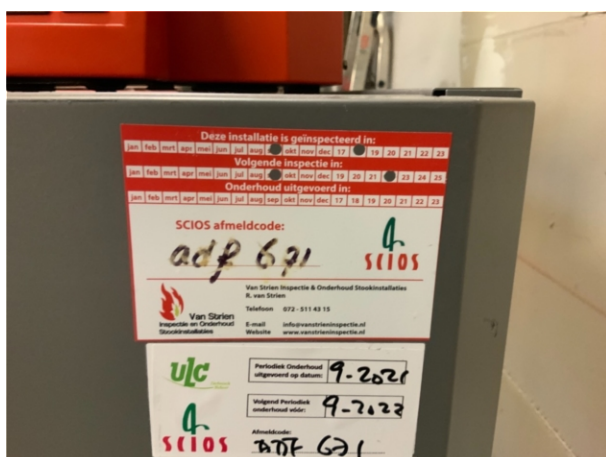
### Verwarmingsinstallatie keuring

Periodieke keuringrapport aanwezig

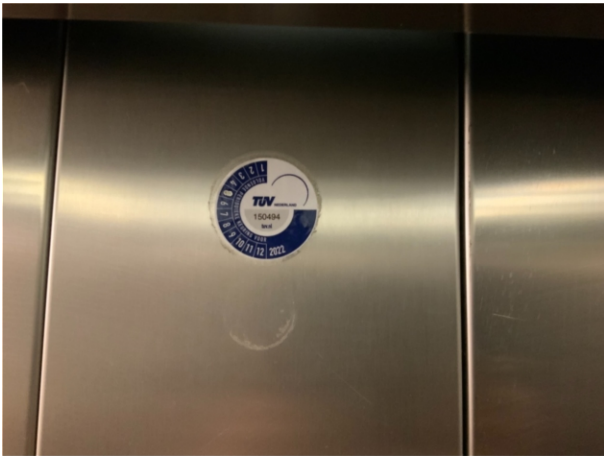
Liftinstallatie keuring / onderhoud

Geldige keuringsticker is aanwezig.

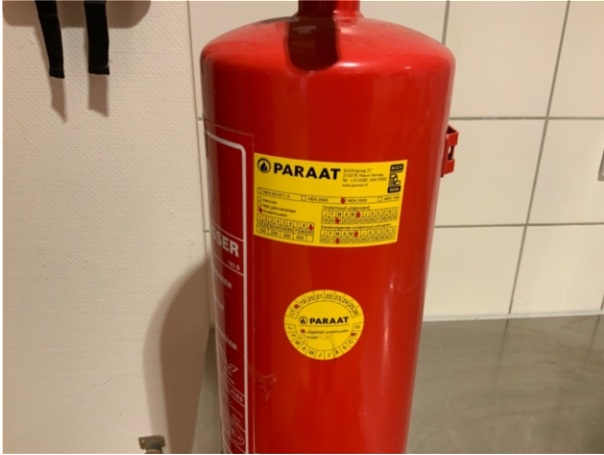
#### Blusmiddelen

Brandblussers aanwezig en worden periodiek onderhouden.

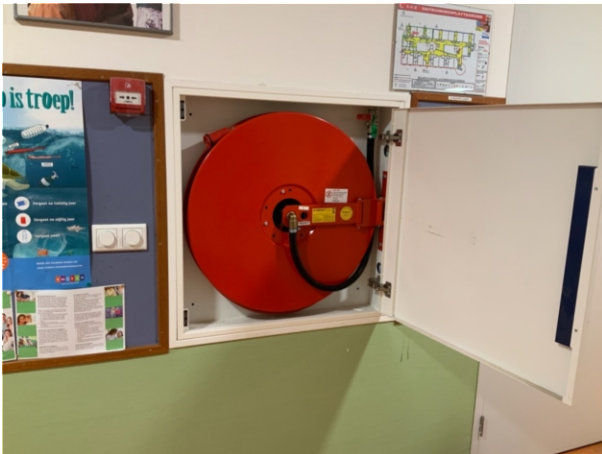
### Brandslanghaspels

Brandslanghaspels aanwezig en worden periodiek onderhouden.

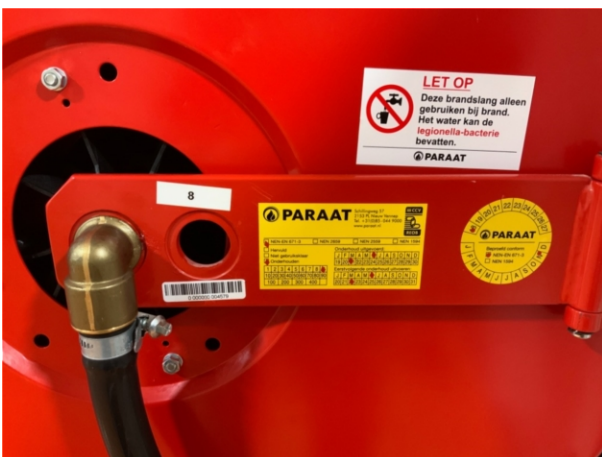
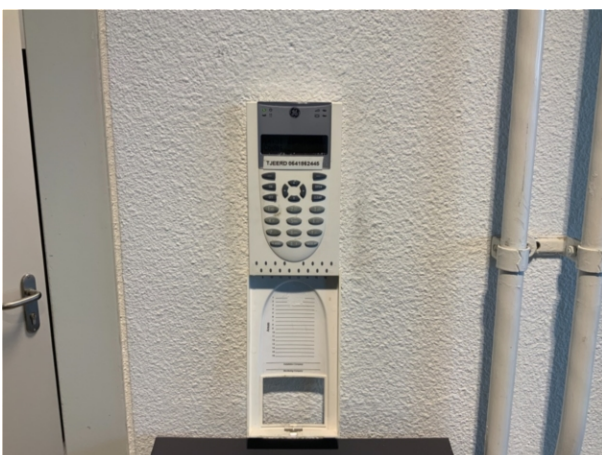
### Inbraakbeveiligingsinstallatie

Inbraakinstallatie aanwezig, wordt jaarlijks onderhouden en heeft een doormelding aan PAC

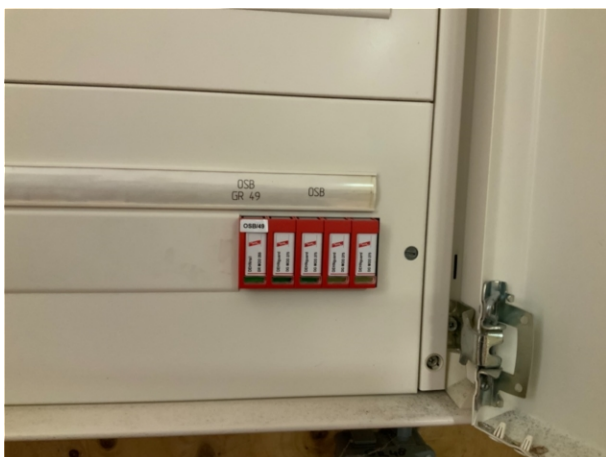
#### Overspanningsbeveiliging

Overspanningsbeveiliging is aanwezig en operationeel.

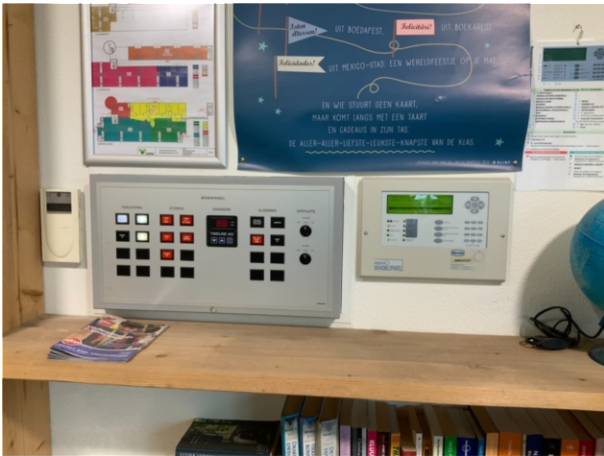
#### BMI Brandmeldinstallatie

Brandmeldinstallatie aanwezig en wordt jaarlijks onderhouden.
