**DRIEJAARLIJKSE INSPECTIE VAN OPHANG-  
CONSTRUCTIES EN BEVESTIGINGSMIDDELEN  
CONFORM NPR 9200:2015 EN METALEN  
DELEN VAN DE HOOFDDRAAGCONSTRUCTIE  
Zwembad De Veldkamp te Oldebroek**

Status **eindrapport**  
Datum **12-12-2019**  
Rapportnr. **A109630/R20190466**

**SGS INTRON**

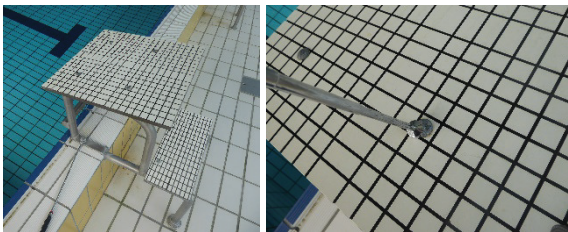
| Ruimte | Item [nr.] | Hoofdinspectie 11 november 2016 | Driejaarlijkse inspectie 2 september 2019 |
|---|---|---|---|
| Wedstrijdbad | N4 | De boutjes ter bevestiging van de bovenste trede van de startblokken zijn uitgevoerd in niet-resistent RVS in gebied B. | <p>Alle toegepaste bevestigingspunten van de startblokken zijn uitgevoerd in verzinkt staal in gebied A. De bevestigingsmiddelen vertonen geen zichtbare sporen van corrosie. De frames zijn van niet-resistent RVS en licht gecorrodeerd.</p> |

| NR. | Ruimte | Gebieds<br>indeling | Dragconstructie | Constructie<br>onderdeel | Risiko score | | Bevestigings-<br>materialen | Materiaal (M) | Toestand (T) | Kans op<br>letsel bij<br>breuk | Inspectie-<br>termijn | Uiterste datum voor<br>herinspectie, reparatie of<br>vervanging | Opmerkingen |
|---|---|---|---|---|---|---|---|---|---|---|---|---|---|
| N4 | Wedstrijdbad | A | Bevestigingsmiddel | Startblokken | Rood | Blauw | Bout/moer | Verzinkt staal | Licht tot matige zichtbare corrosie | Ja | 6 maanden | 2-3-2020 | Alle bevestigingen van verzinkt staal. Frames van RVS en licht gecorrodeerd. |

| Actie<br>[nr.] | Ruimte | Item<br>[nr.] | Actie |
|---|---|---|---|
| 1 | Wedstrijdbad | N4 | <p>De frames van de startblokken zijn uitgevoerd in niet-resistent RVS in gebied A. De frames zelf en de startplateaus zijn bevestigd met bouten van verzinkt staal. De bevestigingsmiddelen zijn vrij van (zichtbare) corrosie. Sommige frames zijn licht gecorrodeerd. Niet resistente RVS onderdelen zijn niet toegestaan in gebied A, wanneer bij bezwijken kans is op letsel.</p> <p>Omdat voor de frames vooralsnog alleen niet-resistente RVS artikelen beschikbaar zijn, is vervanging hiervan door resistent RVS niet mogelijk. De frames moeten daarom iedere 6 maanden worden gecontroleerd en regelmatig (minimaal 1x / week) gereinigd met kraanwater.</p> |

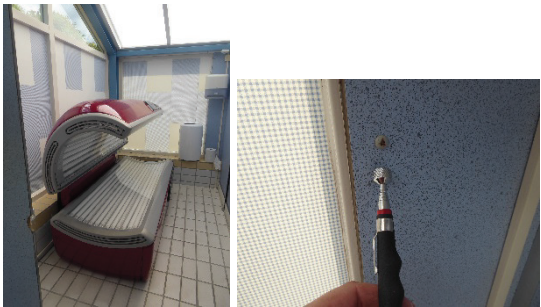
| Ruimte | Item [nr.] | Hoofdinspectie 11 november 2016 | Driejaarlijkse inspectie 2 september 2019 |
|---|---|---|---|
| Wedstrijdbad | N8 | De boutjes, ter bevestiging van de zonnebank aan de muur aan de zijkant van het perron naast het wedstrijdbad zijn uitgevoerd in niet-resistent RVS (gebied B). | <p>Diverse bevestigingspunten (schroeven) van de wandjes van het hok met de zonnebank zijn uitgevoerd in niet-resistent RVS in gebied B. De schroeven vertonen geen zichtbare sporen van corrosie.</p> <p><i>Noot: de huidige zonnebank is niet aan de wanden bevestigd.</i></p> |

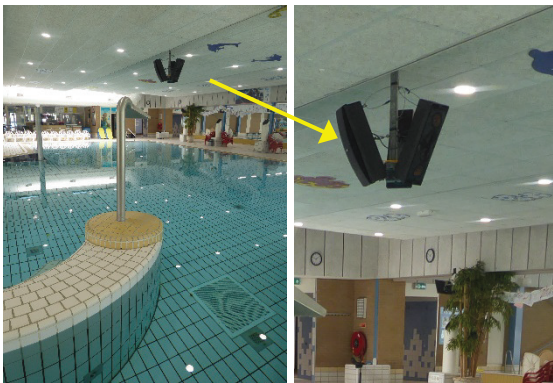
| Ruimte | Item [nr.] | Hoofdinspectie 11 november 2016 | Driejaarlijkse inspectie 2 september 2019 |
|---|---|---|---|
| Wedstrijd- en recreatiebad | N10/<br>N22 | <p>Luidsprekers boven het bad, zijn bevestigd met niet-resistent RVS in gebied B.</p> <p>Wedstrijdbad: bouten en de turn-buggle.<br/>Recreatiebad: turn-buggle.</p> | <p>Tijdens de periodieke keuring waren de luidsprekers niet bereikbaar met de beschikbaar gestelde bereikbaarheidsvoorzieningen. Omdat niet kon worden vastgesteld of goedgekeurde materialen zijn toegepast zijn deze items aangemerkt als afkeerpunt.</p> |

| Ruimte | Item [nr.] | Hoofdinspectie<br>11 november 2016 | Driejaarlijkse inspectie<br>2 september 2019 |
|---|---|---|---|
| | | | SGS INTRON merkt op dat vanaf grondniveau zichtbaar is dat de luidsprekers zijn voorzien van een extra borging (kabel). SGS INTRON heeft niet kunnen vaststellen of deze borging is gemaakt van goedgekeurde materialen. |

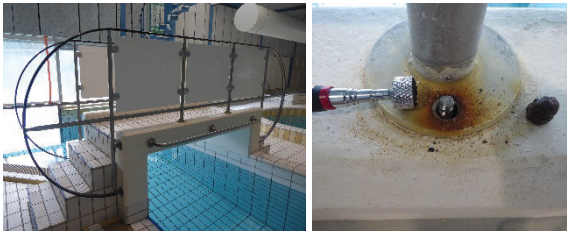
| Ruimte | Item [nr.] | Hoofdinspectie<br>11 november 2016 | Driejaarlijkse inspectie<br>2 september 2019 |
|---|---|---|---|
| Recreatiebad | N15 | De oversteek vanaf het perron door middel van een brug over het water. De leuning zijn bevestigd met boutjes, die zijn uitgevoerd in niet-resistent RVS in gebied B. | De brugleuningen zijn gemonteerd op in de brug ingestorte draadeinden van niet-resistent RVS in gebied A. De hier toegepaste dopmoeren zijn verzinkt staal en zijn matig gecorrodeerd (galvanische corrosie). De draadeinden zijn niet zichtbaar gecorrodeerd.<br> |

| NR. | Ruimte | Gebieds<br>indeling | Dragconstructie | Constructie<br>onderdeel | Risiko score | | Bevestigings-<br>materialen | Materiaal (M) | Toestand (T) | Kans op<br>letsel bij<br>breuk | Inspectie-<br>termijn | Uiterste datum voor<br>herinspectie, reparatie of<br>vervanging | Opmerkingen |
|---|---|---|---|---|---|---|---|---|---|---|---|---|---|
| N15 | Recreatiebad | B | Bevestigingsmiddel | Leuningen | Rood | Rood | Draadeinden | Niet resistent RVS | Licht tot matige zichtbare corrosie | Ja | Afkeur | Direct | Brugleuningen van RVS. Schroeven op klemmen panelen en dopmoeren van verzinkt staal. Draadenden van niet-resistent RVS. Dopmoeren galvanisch gecorrodeerd. |

| Actie<br>[nr.] | Ruimte | Item<br>[nr.] | Actie |
|---|---|---|---|
| 5 | Recreatiebad | N15 | <p>De leuning van de brug zijn uitgevoerd in niet-resistent RVS in gebied A. Deze leuning is aan de bassinrand bevestigd met draadeinden van hetzelfde materiaal. Leuning en draadeinden zijn vrij van (zichtbare) corrosie. Toegepaste dopmoeren zijn van verzinkt staal en matig gecorrodeerd.</p> <p>Niet resistente RVS onderdelen zijn niet toegestaan in gebied A, wanneer bij bezwijken kans is op letsel. Dit geldt voor de draadeinden.</p> <p><i>SGS INTRON adviseert om de draadeinden en dopmoeren te vervangen door resistente RVS onderdelen (1.4529 of 1.4547 of 1.4565). Hiermee wordt voorkomen dat galvanische corrosie op kan treden, zoals nu het geval is.</i></p> <p>Omdat voor de leuning vooralsnog alleen niet-resistente RVS artikelen beschikbaar zijn, is vervanging hiervan door resistent RVS niet mogelijk. De leuning moet daarom iedere 6 maanden worden gecontroleerd en regelmatig (minimaal 1x / week) gereinigd met kraanwater.</p> |

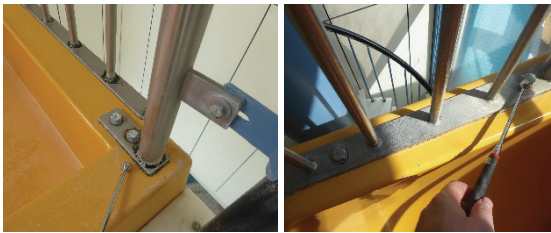
| Ruimte | Item [nr.] | Hoofdinspectie<br>11 november 2016 | Driejaarlijkse inspectie<br>2 september 2019 |
|---|---|---|---|
| Glijbaan | N16 | Bevestiging is uitgevoerd in niet-resistent RVS in gebied B en tevens geverfd. | De leuning van de inloopbak van de glijbaan zijn gemonteerd en bevestigd met een combinatie van niet-resistente RVS bouten (foto links) en verzinkt stalen bouten (foto rechts). De bevestigingspunten bevinden zich in gebied A, en zijn niet zichtbaar gecorrodeerd.<br><br>Omdat er geen kans is op letsel bij bezwijken van de RVS onderdelen (omdat tevens verzinkt stalen bouten zijn toegepast), is dit item aangemerkt als risico-score blauw.<br><br><i>SGS INTRON merkt op dat er een aanzienlijk risico is op galvanische corrosie, doordat er direct contact is tussen onderdelen van verzinkt staal en RVS.</i> |

| NR. | Ruimte | Gebieds<br>indeling | Dragconstructie | Constructie<br>onderdeel | Risiko score | | Bevestigings-<br>materialen | Materiaal (M) | Toestand (T) | Kans op<br>letsel bij<br>breuk | Inspectie-<br>termijn | Uiterste datum voor<br>herinspectie, reparatie of<br>vervanging | Opmerkingen |
|---|---|---|---|---|---|---|---|---|---|---|---|---|---|
| N16 | Glijbaan | A | Bevestigingsmiddel | Leuningen | Rood | Blauw | Bout/moer | Niet resistent RVS | Plaatselijk corrosie | Ja | 6 maanden | 2-3-2020 | Leuningen van de inbopbak van de glijbaan zijn deels gemonteerd met bouten van niet-resistent RVS in gebied A. Omdat deels ook verzinkt stalen bouten zijn toegepast is geen kans op letsel bij bezwijken. |

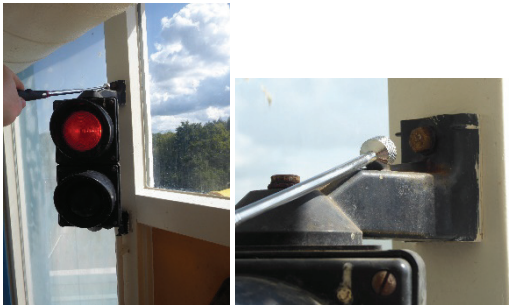
| Ruimte | Item [nr.] | Hoofdinspectie<br>11 november 2016 | Driejaarlijkse inspectie<br>2 september 2019 |
|---|---|---|---|
| Glijbaan | N18 | De bouten ter bevestiging van het stoplicht zijn uitgevoerd in niet-resistent RVS in gebied B. | Deze bouten niet zijn vervangen. De bouten van niet-resistent RVS zijn licht gecorrodeerd.<br> |

| NR | Ruimte | Gebieds<br>indeling | Type | Constructie<br>onderdeel | Risiko score | | Bevestigings-<br>materialen | Materiaal (M) | Toestand (T) | Kans op<br>letsel bij<br>breuk | Inspectie-<br>terrein<br>Jaren | Uiterste datum voor<br>herinspectie, reparatie of<br>vervanging | Opmerkingen |
|---|---|---|---|---|---|---|---|---|---|---|---|---|---|
| N18 | Glijbaan | B | Bevestigingsmiddel | Anders | Rood | Rood | Bout/moer | Niet resistent RVS | Plaatselijk corrosie | Ja | Afkeur | Direct | Het stoplicht van de glijbaan is bevestigd met niet<br>resistente rvs bouten. |

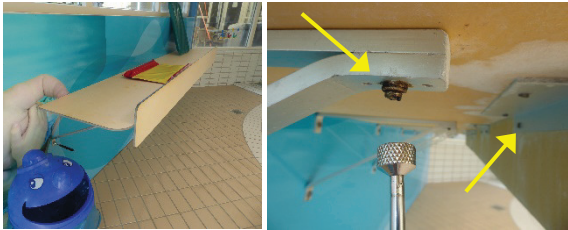
| Ruimte | Item [nr.] | Hoofdinspectie<br>11 november 2016 | Driejaarlijkse inspectie<br>2 september 2019 |
|---|---|---|---|
| Kleuterbad | N19 | De bouten ter bevestiging van de babytafel zijn uitgevoerd in niet-resistent RVS in gebied B. | De bouten van de wandbevestiging zijn vervangen door exemplaren van verzinkt staal.<br><br>De bevestigingen van het blad van de babytafel (bouten) en van het voorpaneel (schroeven) zijn echter nog van niet-resistent RVS in gebied B. Sommige bevestigingspunten zijn licht gecorrodeerd. |

| NR | Ruimte | Gebieds<br>indeling | Type | Constructie<br>onderdeel | Risiko score | | Bevestigings-<br>materialen | Materiaal (M) | Toestand (T) | Kans op<br>letsel bij<br>breuk | Inspectie-<br>terrein<br>Jaren | Uiterste datum voor<br>herinspectie, reparatie of<br>vervanging | Opmerkingen |
|---|---|---|---|---|---|---|---|---|---|---|---|---|---|
| N19 | Kleuterbad | B | Bevestigingsmiddel | Anders | Rood | Rood | Bout/moer | Niet resistent RVS | Plaatselijk corrosie | Ja | Afkeur | Direct | Babytafel bij Kleuterbad: w andbevestiging van verzinkt<br>staal. Montagepunten van blad en voorrand van niet<br>resistent RVS |

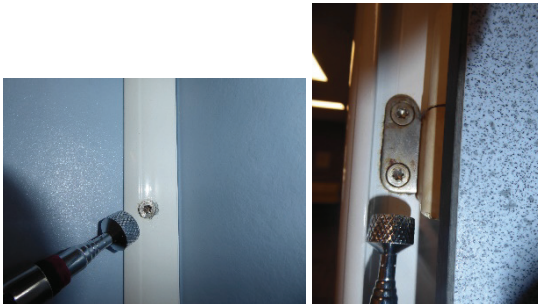
| Ruimte | Item [nr.] | Hoofdinspectie<br>11 november 2016 | Driejaarlijkse inspectie<br>2 september 2019 |
|---|---|---|---|
| Kleedkamers | N43 | De bevestiging van de kleedhokjes is uitgevoerd in niet-resistent RVS in gebied B. Plaatselijk corrosie. | Diverse bevestigingspunten van kleedhokjes zijn uitgevoerd in niet-resistent RVS in gebied B.<br><ul style="list-style-type: none"> <li>- Schroeven van deurscharnieren</li> <li>- Montageschroeven in wandpanelen</li> <li>- Montagepunten van zitbanken: wandschroeven</li> </ul> Sommige bevestigingspunten zijn licht gecorrodeerd.<br> |

| NR | Ruimte | Gebieds<br>indeling | Dragconstructie | Constructie<br>onderdeel | Risiko score | | Bevestigings-<br>materialen | Materiala (M) | Toestand (T) | Kans op<br>letsel bij<br>breuk | Inspectie-<br>terrein | Uiterste datum voor<br>herinspectie, reparatie of<br>vervanging | Opmerkingen |
|---|---|---|---|---|---|---|---|---|---|---|---|---|---|
| N43 | Kleedkamer | B | Bevestigingsmiddel | Anders | Rood | Rood | Bout/moer | Niet resistent RVS | Plaatselijk corrosie | Ja | Afkeur | Direct | Kleedhokjes: deurscharnier, schroeven van w anden en<br>(deels) zitbanken |

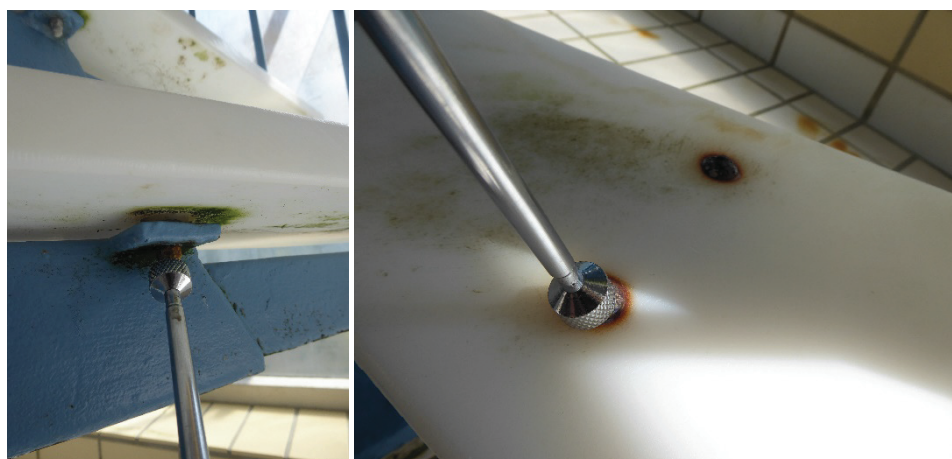
- De boutbevestigingen van de treden van de glijbaantrap. Deze zijn van verzinkt staal en zijn matig gecorrodeerd (item N17).
- De ophangingen van leidingen boven de douches. Hier zijn draadeinden en beugels van verzinkt staal toegepast die eveneens matig gecorrodeerd zijn (N28/N29).

Foto 5.1 a) en b): Gecorrodeerde bevestigingspunten van traptreden

| NR | Ruimte | Gebieds<br>indeling | Type | Constructie<br>onderdeel | Risiko score | | Bevestigings-<br>materialen | Materiaal (M) | Toestand (T) | Kans op<br>letsel bij<br>breuk | Inspectie-<br>terrein<br>Jaren | Uiterste datum voor<br>herinspectie, reparatie of<br>vervanging | Opmerkingen |
|---|---|---|---|---|---|---|---|---|---|---|---|---|---|
| N17 | Glijbaan | B | Bevestigingsmiddel | Trappen | Rood | Oranje | Bout/moer | Verzinkt staal | Licht tot matige<br>zichtbare corrosie | Ja | 1 jaar | 2-9-2020 | De treden van de glijbaantrap zijn bevestigd met verzinkt<br>stalen bouten die matig gecorrodeerd zijn. |

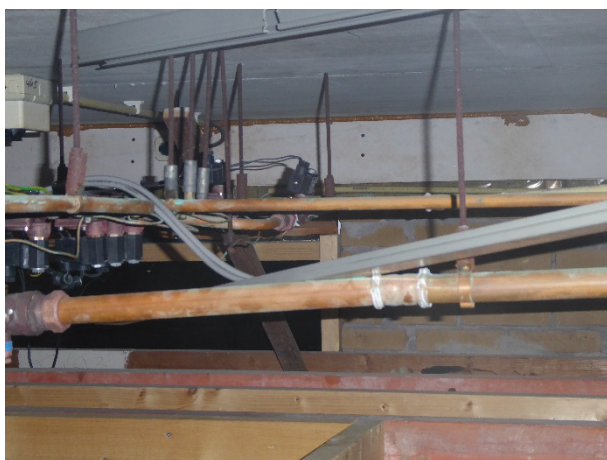
Foto 5.2: Gecorrodeerde ophangingen van (water)leidingen boven de douches

| NR | Ruimte | Gebieds<br>indeling | Type | Constructie<br>onderdeel | Risiko score | | Bevestigings-<br>materialen | Materiaal (M) | Toestand (T) | Kans op<br>letsel bij<br>breuk | Inspectie-<br>terrein<br>Jaren | Uiterste datum voor<br>herinspectie, reparatie of<br>vervanging | Opmerkingen |
|---|---|---|---|---|---|---|---|---|---|---|---|---|---|
| N28 | Douches | B | Ophangconstructie | Leidingen | Blauw | Oranje | Draadstang | Onbeschermd staal | Licht tot matige<br>zichtbare corrosie | Ja | 1 jaar | 2-3-2020 | Leidingen: beugels en draadstangen matig gecorrodeerd. |
| N29 | Douches | B | Ophangconstructie | Leidingen | Blauw | Oranje | Draadstang | Onbeschermd staal | Licht tot matige<br>zichtbare corrosie | Ja | 1 jaar | 2-3-2020 | Leidingen: beugels en draadstangen matig gecorrodeerd. |

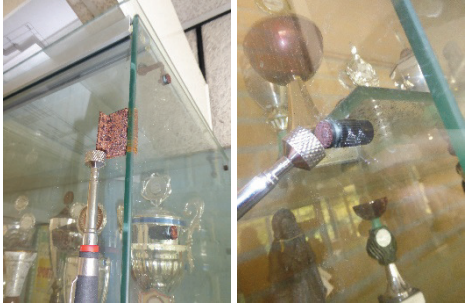
| Foto | Item<br>[nr.] | Opmerking |
|---|---|---|
| | N68 | <p>Wedstrijdbad:</p> <p>Naast het wedstrijdbad is een hangende vitrinekast aan de wand gemonteerd op beugels, bevestigd met verzinkt stalen schroeven. De montagepunten van de vitrine zelf – deurscharnieren en plankdragers zijn van niet-resistent RVS in gebied B en licht tot matig gecorrodeerd.</p> |

| NR | Ruimte | Gebieds indeling | Dragconstructie | Constructie onderdeel | Risico score | | Bevestigings- materialen | Materiaal (M) | Toestand (T) | Kans op letsel bij breuk | Inspectie- termijn | Uiterste datum voor herinspectie, reparatie of vervanging | Opmerkingen | |
|---|---|---|---|---|---|---|---|---|---|---|---|---|---|--|
| N68 | Wedstrijdbad | B | Bevestigingsmiddel | Anders | nvt | Rood | Scharnier | Niet resistent RVS | Licht tot matige zichtbare corrosie | Ja | Afkeur | Direct | Vitrinekast: bevestigingen van glazen deuren en panelen. Ondersteuning (plankdragers) bevestigd met schroeven van verzinkt staal. | |

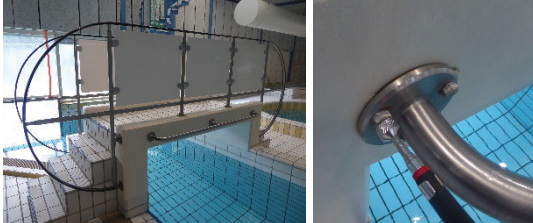
| Foto | Item<br>[nr.] | Opmerking |
|---|---|---|
| | N76 | <p>Recreatiebad:</p> <p>Aan de zijkant van het dek van de betonnen brug is een beugel aangebracht van niet-resistent RVS in gebied A. Deze is bevestigd met verzinkt stalen bouten. Beugel en bouten vertonen geen zichtbare sporen van corrosie.</p> |

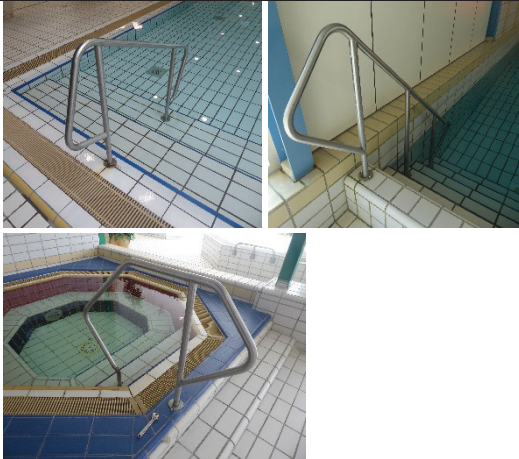
| Foto | Item<br>[nr.] | Opmerking |
|---|---|---|
| | N77/<br>N84/<br>N89 | <p>Recreatiebad, Glijbaan en Bubbelbad:</p> <p>Bij deze bassins zijn trapleuningen aangebracht van niet-resistent RVS in gebied A, die met draadeinden en dopmoeren op de bassinvloer zijn gemonteerd. Deze bevestigingspunten bevinden zich deels onder de waterlijn. Leuningen en bevestigingsmiddelen vertonen geen zichtbare sporen van corrosie.</p> <ul style="list-style-type: none"> <li>- Recreatiebad: foto linksboven.</li> <li>- Glijbaan, uitloopbad: foto rechtsboven.</li> <li>- Bubbelbad: foto onder.</li> </ul> |

| NR | Ruimte | Gebieds indeling | Dragconstructie | Constructie onderdeel | Risico score | | Bevestigings- materialen | Materiaal (M) | Toestand (T) | Kans op letsel bij breuk | Inspectie- termijn | Uiterste datum voor herinspectie, reparatie of vervanging | Opmerkingen | |
|---|---|---|---|---|---|---|---|---|---|---|---|---|---|--|
| N77 | Recreatiebad | A | Bevestigingsmiddel | Leuningen | nvt | Blauw | Boutmoer | Niet resistent RVS | Plaatselijk corrosie | Ja | 6 maanden | 2-3-2020 | De trapleuning in het recreatie bad is bevestigd met niet resistent rvs bouten en moeren, deels onder de w aterlijn. | |

| Actie<br>[nr.] | Ruimte | Item<br>[nr.] | Actie |
|---|---|---|---|
| 15 | Recreatiebad<br>Glijbaan<br>Bubbelbad | N77/<br>N84/<br>N89 | <p>De leuningen van trappen in genoemde ruimtes zijn uitgevoerd in niet-resistent RVS in gebied A. Deze leuningen zijn deels onder de waterlijn bevestigd met draadeinden en dopmoeren van hetzelfde materiaal. Leuningen en bevestigingsmiddelen zijn vrij van (zichtbare) corrosie. Niet resistente RVS onderdelen zijn niet toegestaan in gebied A, wanneer bij bezwijken geen kans is op letsel. Vanwege de bevestigingen onder water is dit hier het geval.</p> <p>De beugels moeten iedere 6 maanden worden gecontroleerd en regelmatig (minimaal 1x / week) gereinigd met kraanwater.</p> |

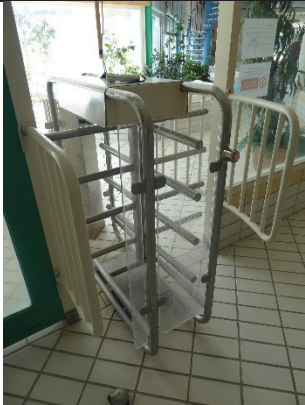
| Foto | Item<br>[nr.] | Opmerking |
|---|---|---|
| | N91 | <p>Sauna:</p> <p>De tourniquet bij de ingang van de saunaruimte is geheel uitgevoerd in niet-resistent RVS in gebied B. Dit geldt zowel voor de framedelen als alle toegepaste bevestigingsmiddelen. Diverse framedelen en bevestigingsmiddelen zijn licht gecorrodeerd.</p> |

| NR | Ruimte | Gebieds<br>indeling | Dragconstructie | Type | Risico score | | Bevestigings-<br>materialen | Materiaal (M) | Toestand (T) | Kans op<br>letsel bij<br>breuk | Inspectie-<br>terrein | Uiterste datum voor<br>herinspectie, reparatie of<br>vervanging | Opmerkingen |
|---|---|---|---|---|---|---|---|---|---|---|---|---|---|
| N91 | Sauna | B | Bevestigingsmiddel | Anders | nvt | Rood | Bout/moer | Niet resistent RVS | Plaatselijk corrosie | Nee | Afkeur | Direct | Touriquet (entree) en alle bevestigde bevestigingsmiddelen van RVS. |

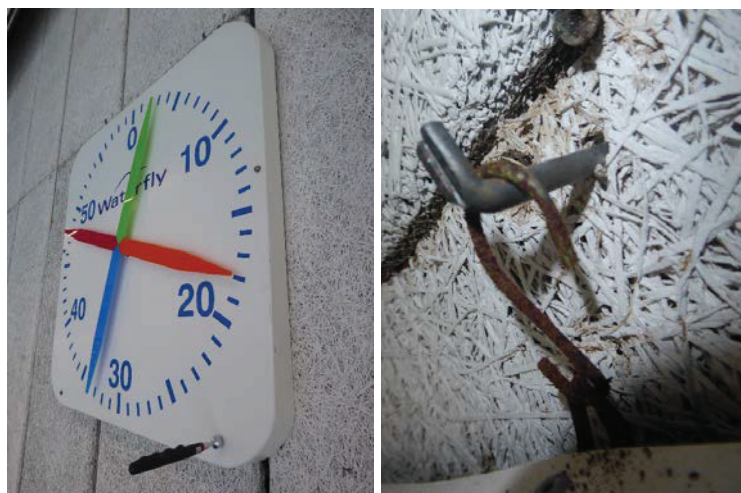
Tijdens de periodieke is één nieuw onderdeel aangemerkt als risico-score oranje (item N67). Dit onderdeel was in de inspectie uit 2016 nog niet opgenomen. Dit betreft de ophanghaken van één van de klokken (secondeklok) bij het wedstrijdbad, zie foto 5.3. Deze haken zijn van verzinkt staal en zijn matig gecorrodeerd. Dit punt is aangemerkt als risico-score oranje mede vanwege de geringe grootte van de haken. Hierdoor is het risico op bezwijken relatief groot.

Foto 5.3 a) en b): Secondeklok bij het wedstrijdbad (links) en gecorrodeerde ophanghaak (rechts).

| NR | Ruimte | Gebieds indeling | Dragconstructie | Constructie onderdeel | Risico score | | Bevestigings- materialen | Materiaal (M) | Toestand (T) | Kans op letsel bij breuk | Inspectie- termijn | Uiterste datum voor herinspectie, reparatie of vervanging | Opmerkingen | |
|---|---|---|---|---|---|---|---|---|---|---|---|---|---|--|
| N67 | Wedstrijdbad | B | Bevestigingsmiddel | Klok | nvt | Oranje | Haak | Verzinkt staal | Licht tot matige zichtbare corrosie | Ja | 1 jaar | 2-9-2020 | Ophanghaken van zeer geringe diameter. Licht tot matig gecorrodeerd. | |

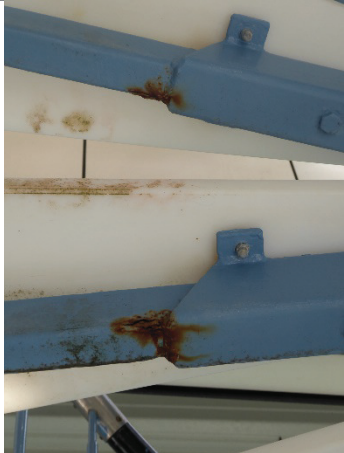
| | | H8 | <p>Glijbaan:</p> <p>De dragers van de treden van de glijbaantrap zijn lokaal matig tot ernstig gecorrodeerd ter plaatse van lasverbindingen.</p> | Oranje |

| NR | Ruimte | Gebiedsindeling | Draagconstructie | Constructie | Materiaal | Vorm | Draagsysteem | Bevestigingsmaterialen | Bescherming / conservering | Toestand | Actie | Periode tot nieuwe inspectie of herstel Jaren | Opmerkingen |
|---|---|---|---|---|---|---|---|---|---|---|---|---|---|
| H8 | Glijbaan | A | Overige draagconstructies | Trap | Gecoat staal | Vierkant | Anders | nvt | nvt | Lichte tot matige corrosie | Herstel | 1 jaar | Steenbalken onder treden zijn lokaal matig gecorrodeerd. |

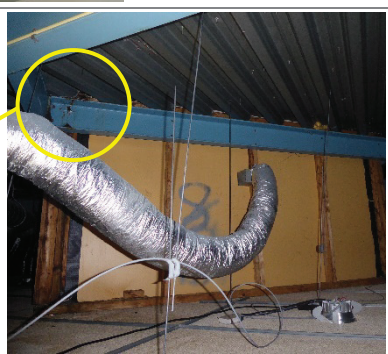
| | | H11 | <p>Kleuterbad:</p> <p>Lokaal is een kops uiteinde van één van de draagbalken boven het kleuterbad bij de koof matig gecorrodeerd. Deze corrosie is waarschijnlijk het gevolg van lokale lekkage.</p> | Oranje |

| NR | Ruimte | Gebiedsindeling | Draagconstructie | Constructie | Materiaal | Vorm | Draagsysteem | Bevestigingsmaterialen | Bescherming / conservering | Toestand | Actie | Periode tot nieuwe inspectie of herstel Jaren | Opmerkingen |
|---|---|---|---|---|---|---|---|---|---|---|---|---|---|
| H11 | Kleuterbad | B | Hoofddraagconstructie | Draagbalken | Gecoat staal | H-profiel | Flens | Bout/moer | Verzinkt en gecoat | Lichte tot matige corrosie | Herstel | 1 jaar | Balkconstructie rond koof in systeemplafond kleuterbad. Lokaal matige corrosie door lekkage. |
