## Gemeente Leiden

Lakenhal

#### Inspectie

Rapportage referentie: Prj21101110

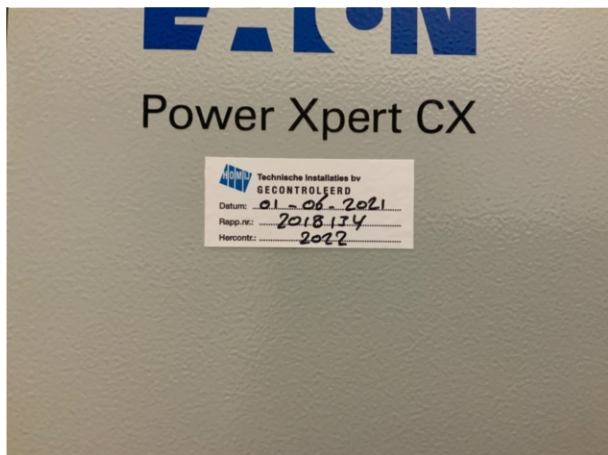
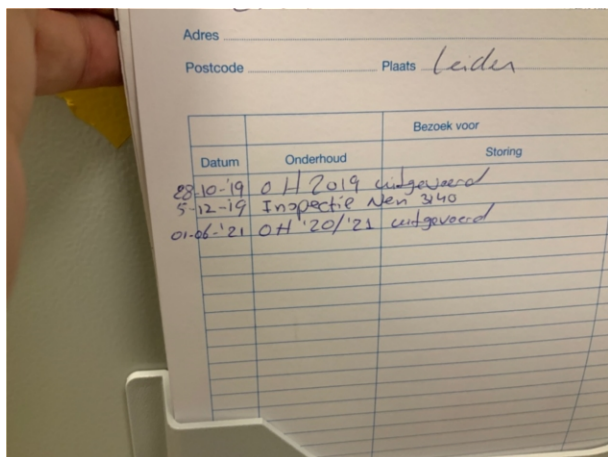
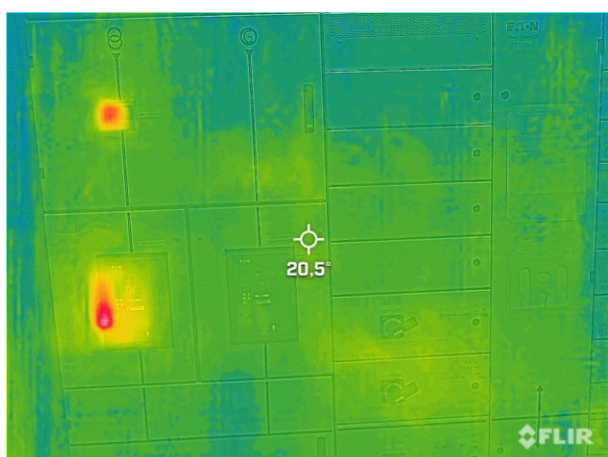
### Elektrische installatie onderhoud / keuring

Periodieke keuringrapport aanwezig. Installatie vertoont visueel geen gebreken.

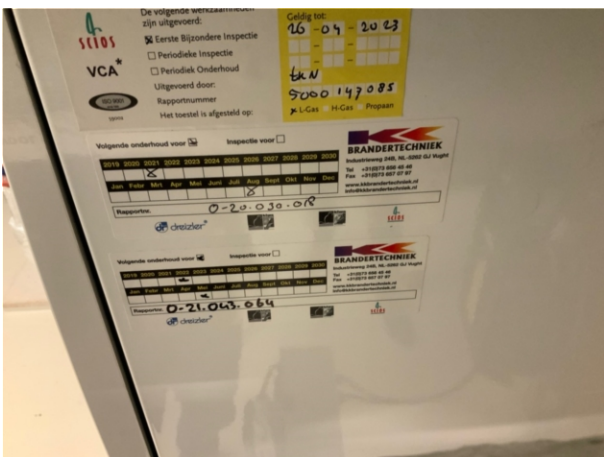
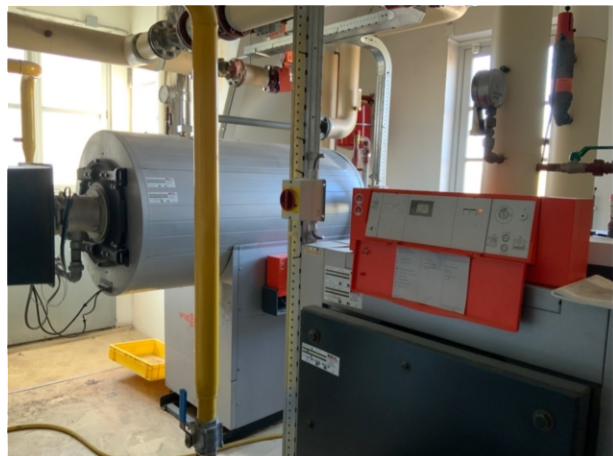
## Verwarmingsinstallatie onderhoud

De verwarmingsinstallatie wordt jaarlijks onderhouden door de installateur.

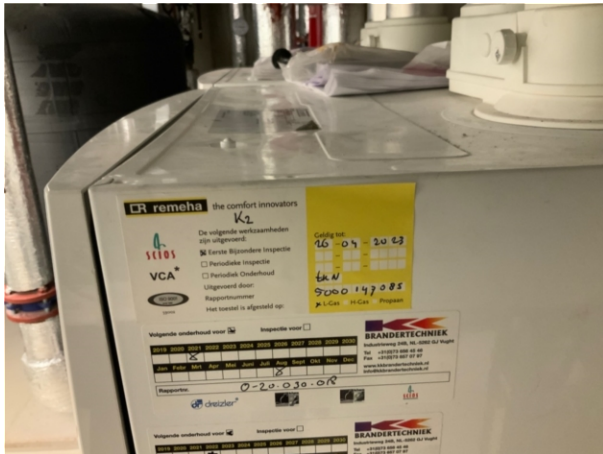
Verwarmingsinstallatie keuring

Periodieke keuringrapport aanwezig

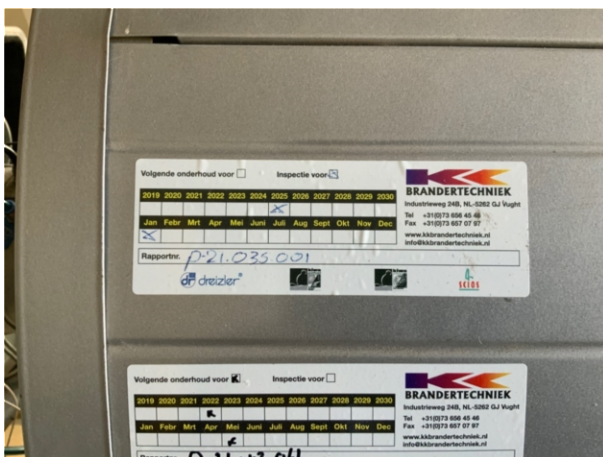
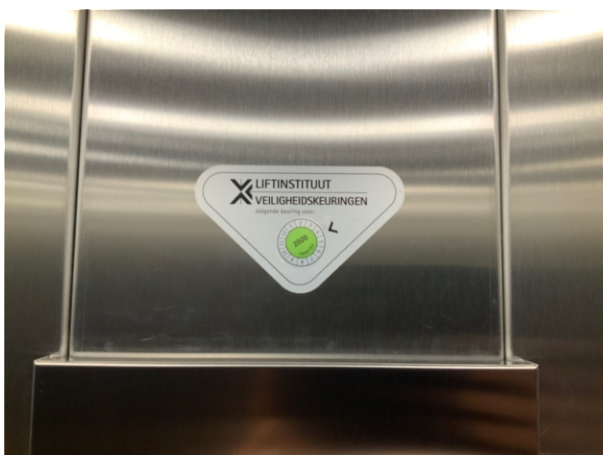
Liftinstallatie keuring / onderhoud

Geldigheidstermijn van het periodieke keuring is verlopen.  
Actie opgenomen als preventie.

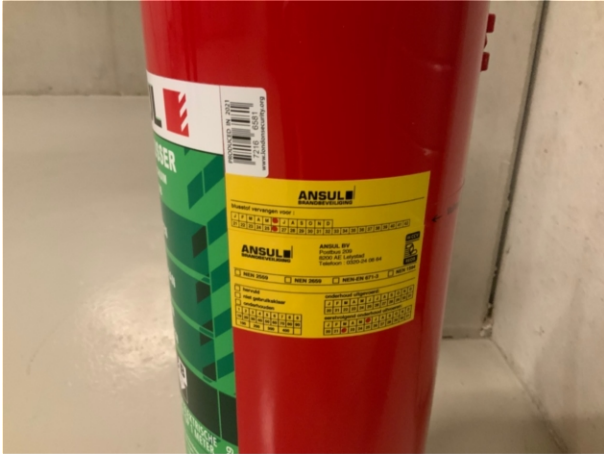
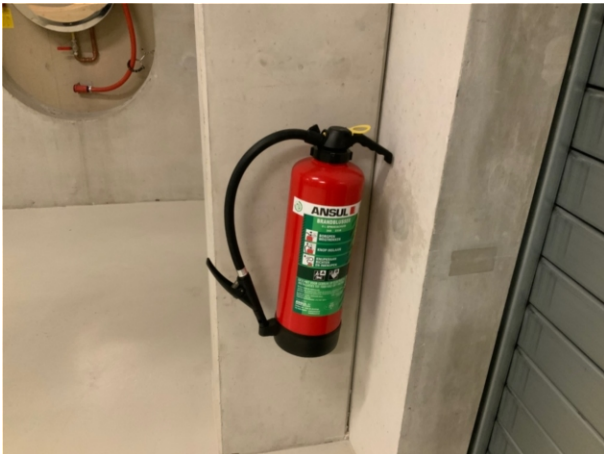
### Blusmiddelen

Brandblussers aanwezig en worden periodiek onderhouden.

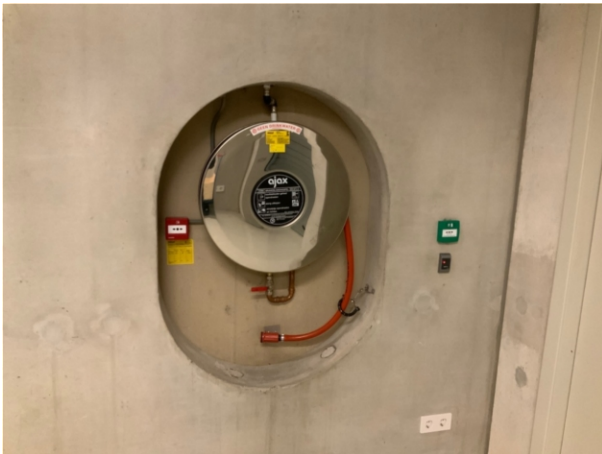
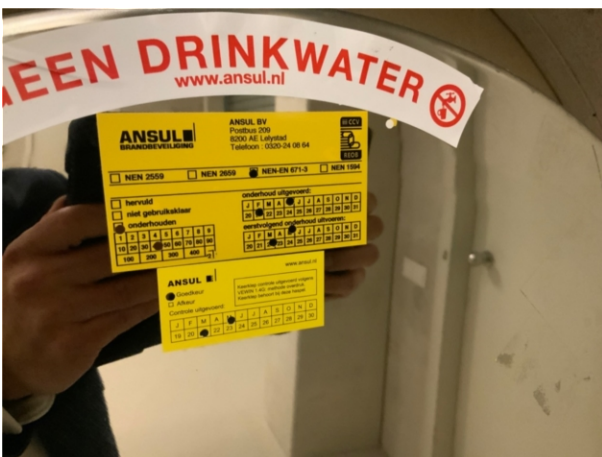
### Brandslanghaspels

Brandslanghaspels aanwezig en worden periodiek onderhouden.

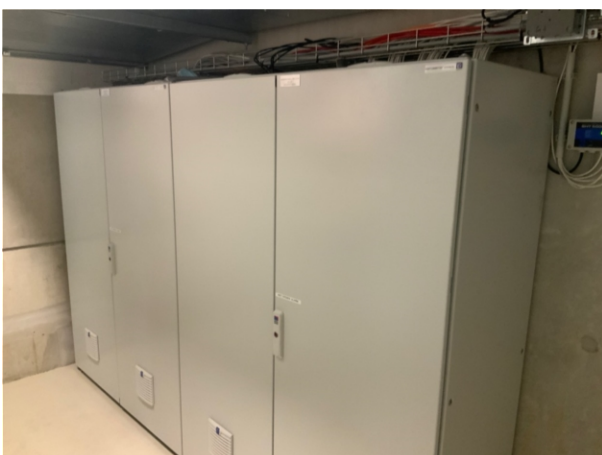
### Inbraakbeveiligingsinstallatie

Inbraakinstallatie aanwezig, wordt jaarlijks onderhouden en heeft een doormelding aan PAC

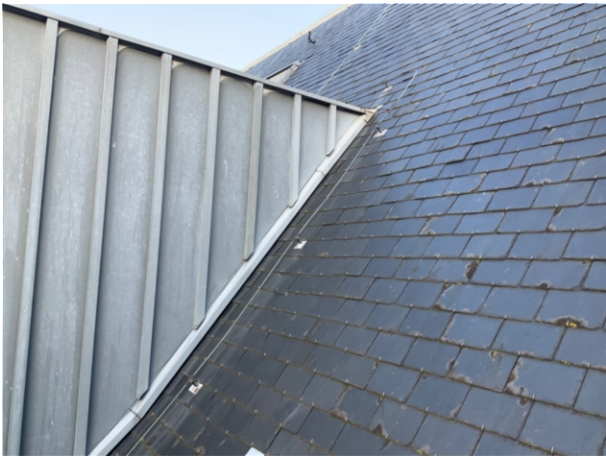
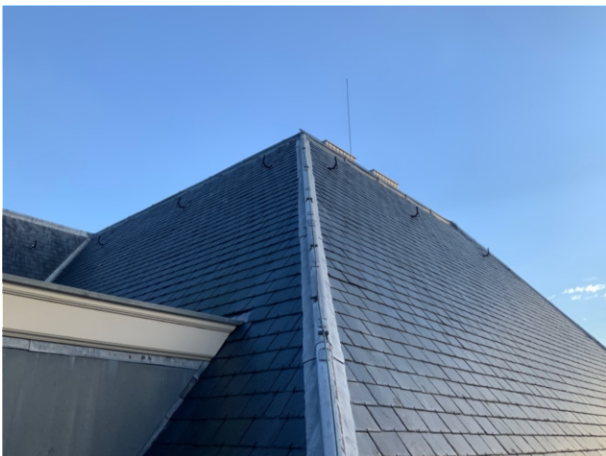
#### Bliksem- en aardingsbeveiliging

Bliksem- en aardingsbeveiliging aanwezig en wordt periodiek onderhouden.

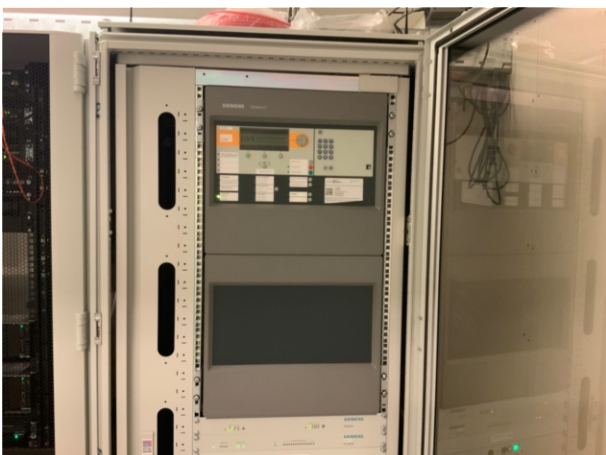
#### BMI Brandmeldinstallatie

Brandmeldinstallatie aanwezig met doormelding aan PAC en wordt jaarlijks onderhouden.
