## Gemeente Leiden

Leonardo da Vinci

#### Inspectie

Rapportage referentie: Prj21101109

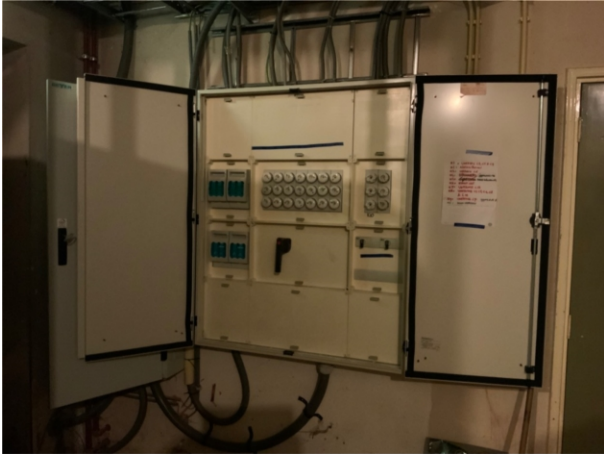
Elektrische installatie onderhoud / keuring

Periodieke keuringsrapport niet aanwezig. Kopie keuringsrapport opgenomen preventie.

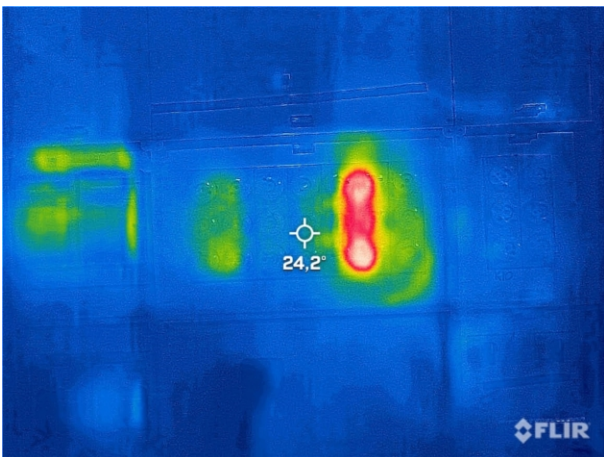
Elektrische installatie thermografie

Geen bijzonderheden aangetroffen.

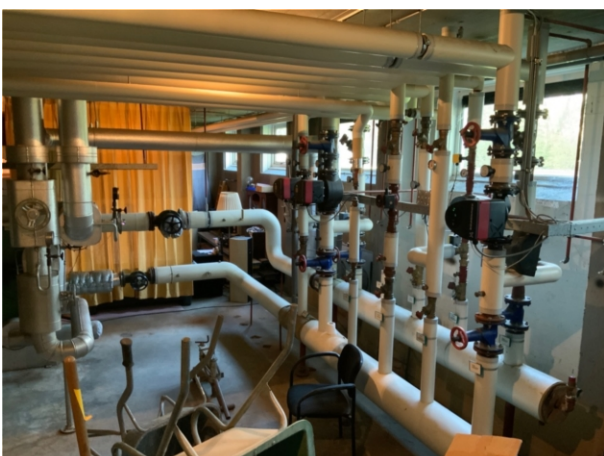
Verwarmingsinstallatie onderhoud

De verwarmingsinstallatie word jaarlijks onderhouden door de installateur.

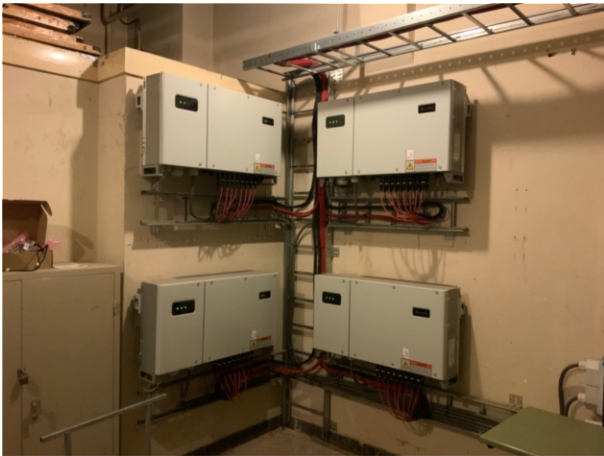
#### Zonnepanelen Scope 12 keuring

Zonnepanelen zijn niet Scope 12 gekeurd. Keuring opgenomen als preventie.

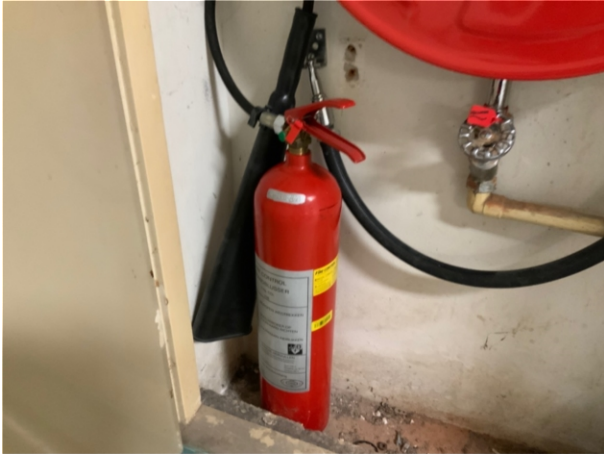
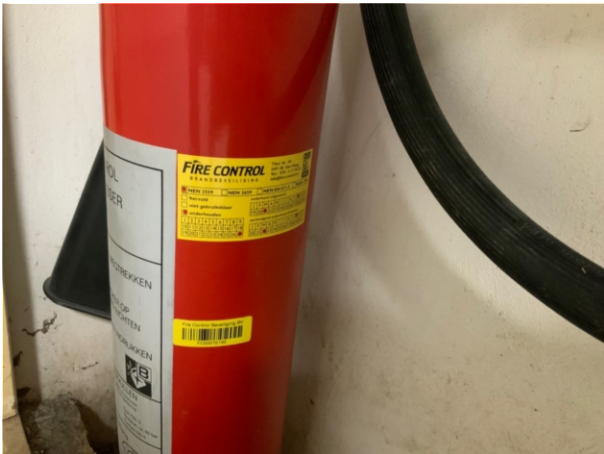
### Blusmiddelen

Brandblussers aanwezig en worden periodiek onderhouden.

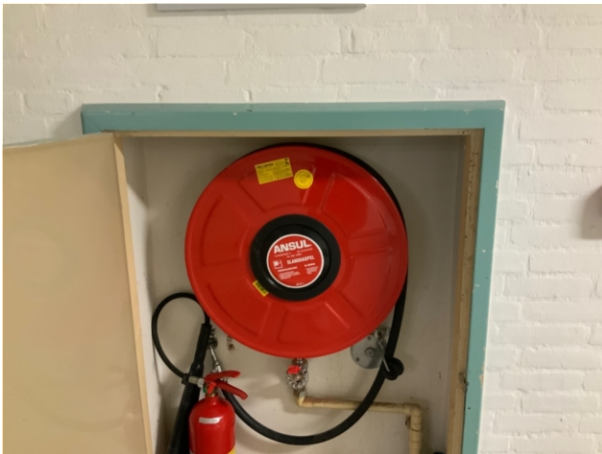
### Brandslanghaspels

Brandslanghaspels aanwezig en worden periodiek onderhouden.

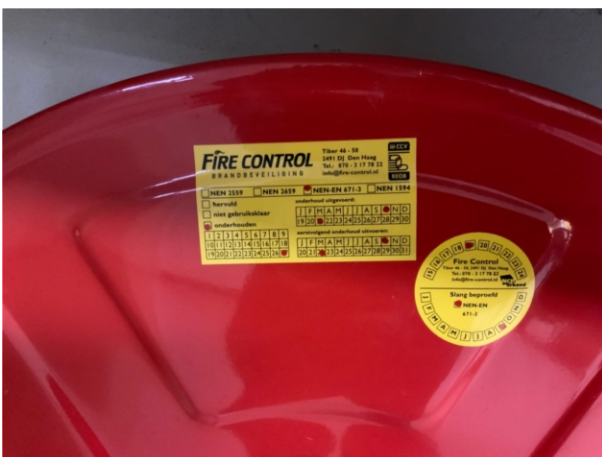
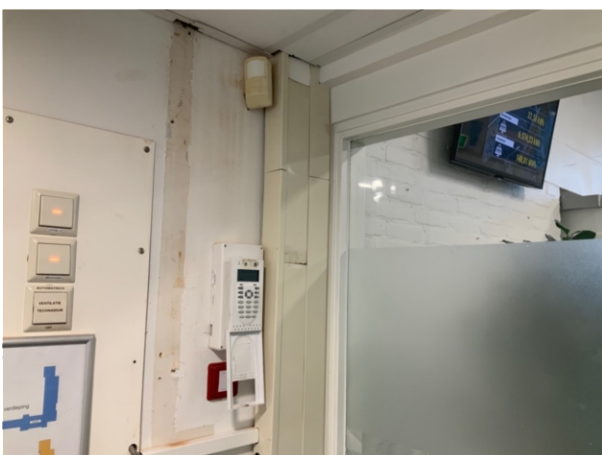
### Inbraakbeveiligingsinstallatie

Inbraakinstallatie aanwezig, wordt jaarlijks onderhouden en heeft een doormelding aan PAC

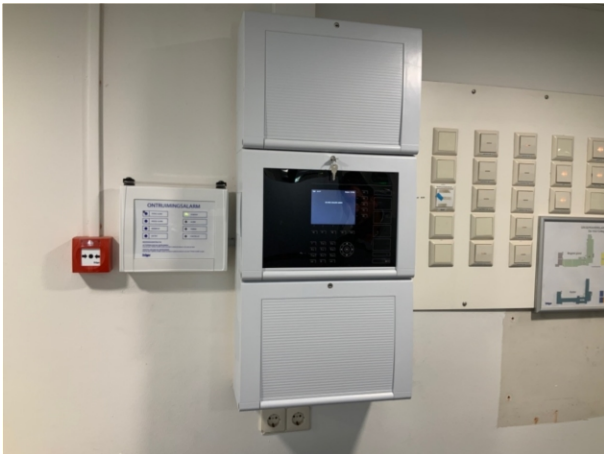
#### BMI Brandmeldinstallatie

Brandmeldinstallatie aanwezig met doormelding aan PAC en wordt jaarlijks onderhouden.
