# Technische inspectie damwandconstructie

**Veersedijk 301, Hendrik Ido Ambacht**

projectnummer 0404182.00  
definitief revisie 2.0  
5 januari 2016

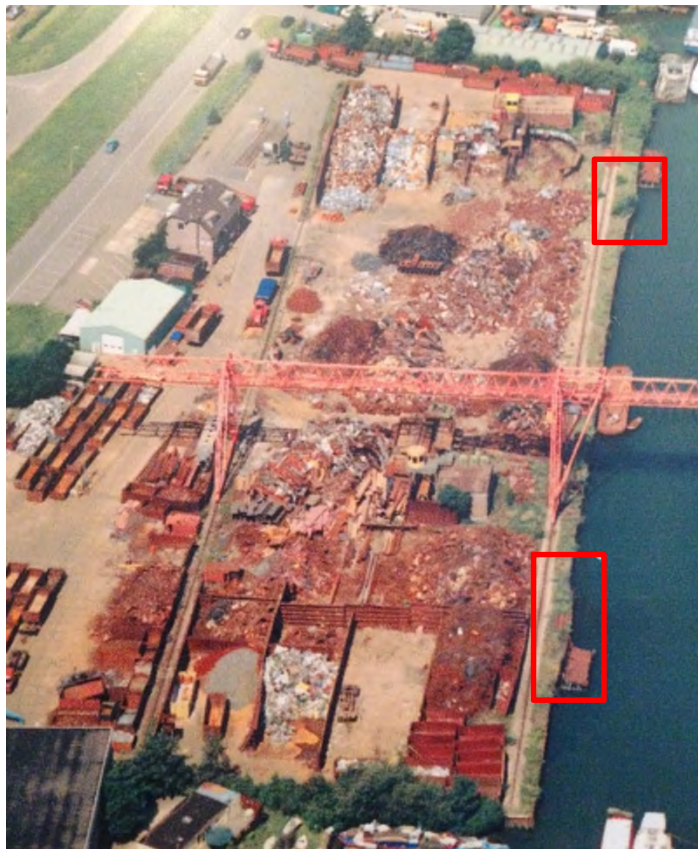
Foto 4: Aangeleverde overzichtsfoto terrein "Van Dalen" uit de jaren '90 waarbij de uitbuikende damwandconstructie ook reeds zichtbaar is.

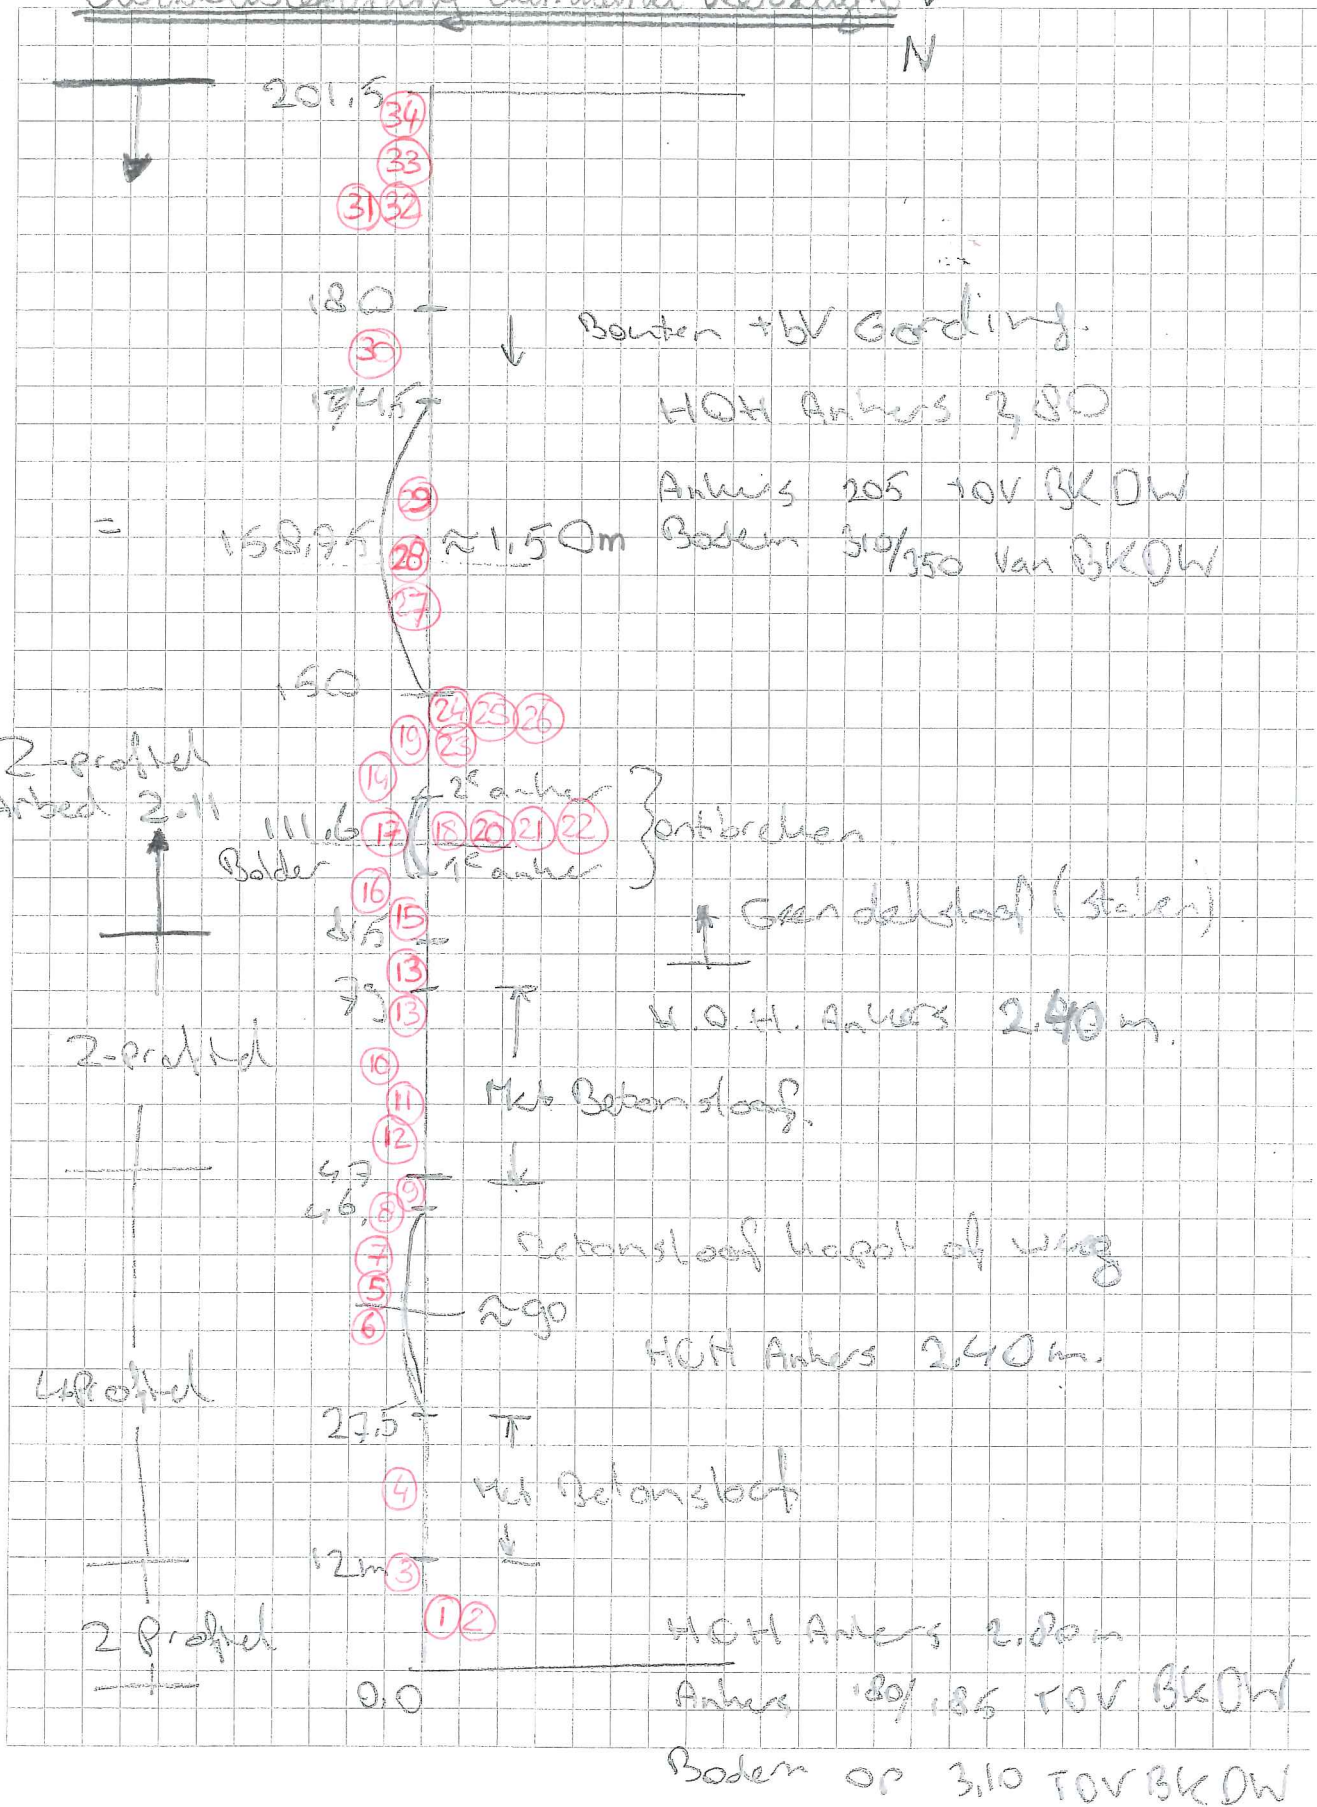
# Overzichtsteekning damwand Keerstedijk

De opdeling van de constructietypes is weergegeven op de schets in bijlage 1. De opbouw van de grondkerende constructies is in de onderstaande tekst verder omschreven.

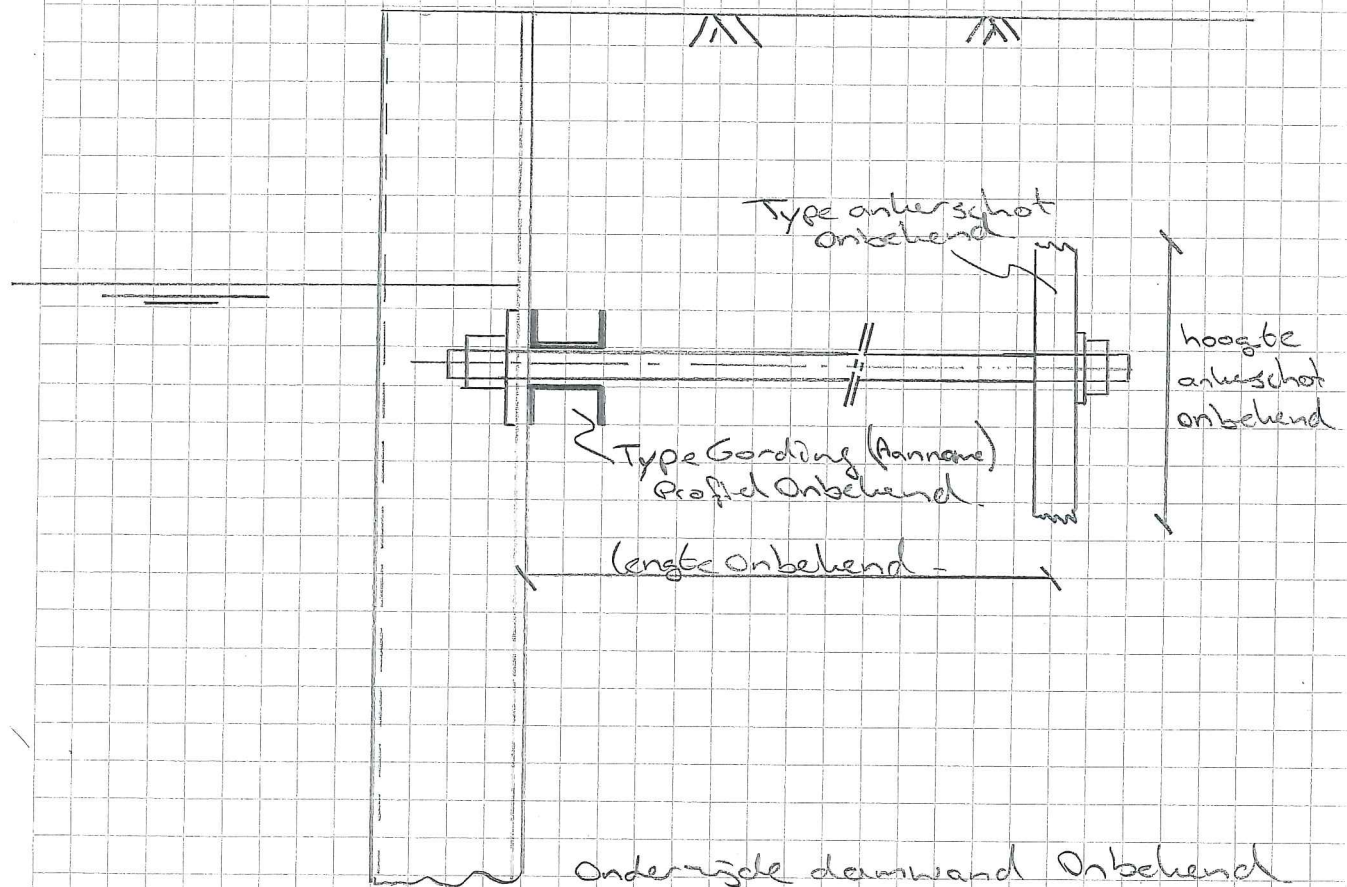
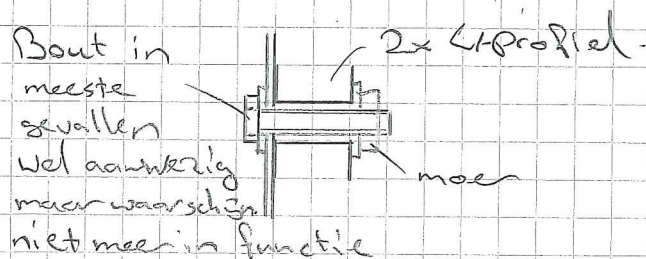
## Principeschets Verankerings

Vanuit de waargenomen ankerhoppen en Bouten op gelijke hoogte is het aannemen dat de verankerings met ankerschotten/wand is uitgevoerd.

Beide kassen van de damwand waar geen ankerstang aanwezig is zit een bout verbinding

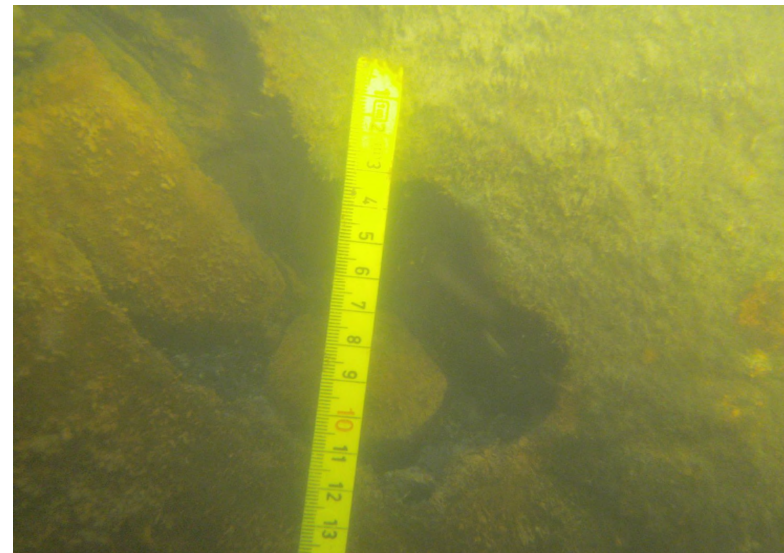
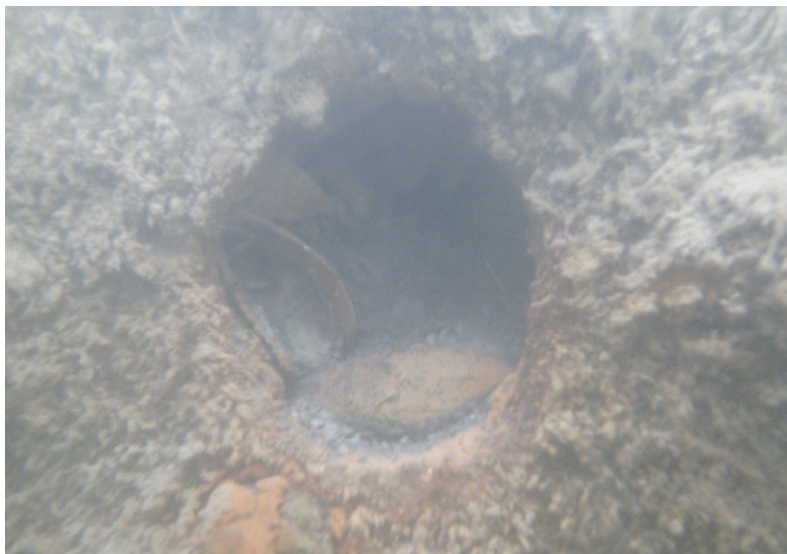
| Schadenr. op tekening | Constructietype | Onderdeel | Gebrek | Omvang | Oorzaak | Gevolgen | Foto |
|---|---|---|---|---|---|---|---|
| 6 | 2 | Verankering | De bevestigingsankers van de vermoedelijk achter de damwand aanwezig anker Gording zijn niet meer bevestigd aan damwand. Er zijn gaten in de damwand aanwezig rondom deze ankerkoppen. Er ontbreekt grond tot een diepte van circa 25 cm. De duiker ziet oliewolkjes uit het gat in de damwand komen. | 11 stuks | Overbelasting / corrosie | Afname constructieve sterkte damwandconstructie | 16 m locatie (2)<br>32 m locatie (1) |

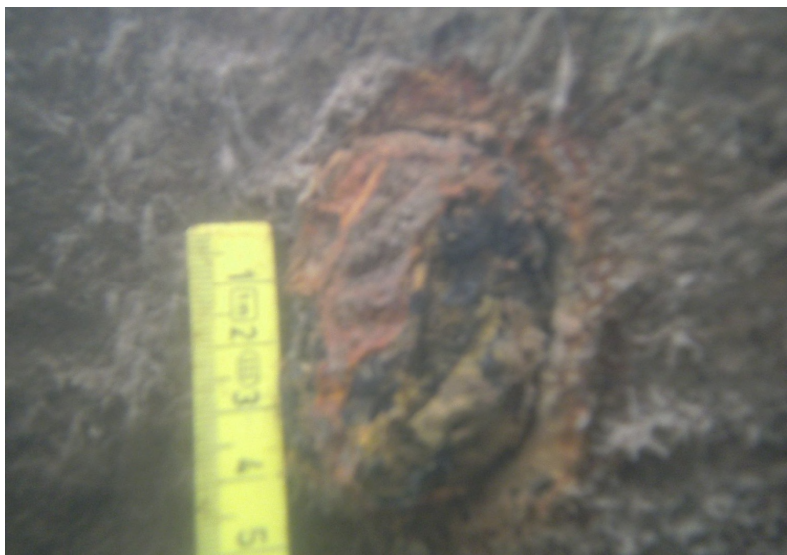
8 tot 16meter locatie bout kop weggerot.JPG

| Schadenr. op tekening | Constructietype | Onderdeel | Gebrek | Omvang | Oorzaak | Gevolgen | Foto |
|---|---|---|---|---|---|---|---|
| 24 | 4 | Verankering | De bevestigingsmoer van de vermoedelijk achter de damwand aanwezige anker Gording is gecorrodeerd en vertoont zware materiaalafname. | 3 stuks | Corrosie | Toename corrosie | 8 tot 16 meter locatie bout kop weggerot |

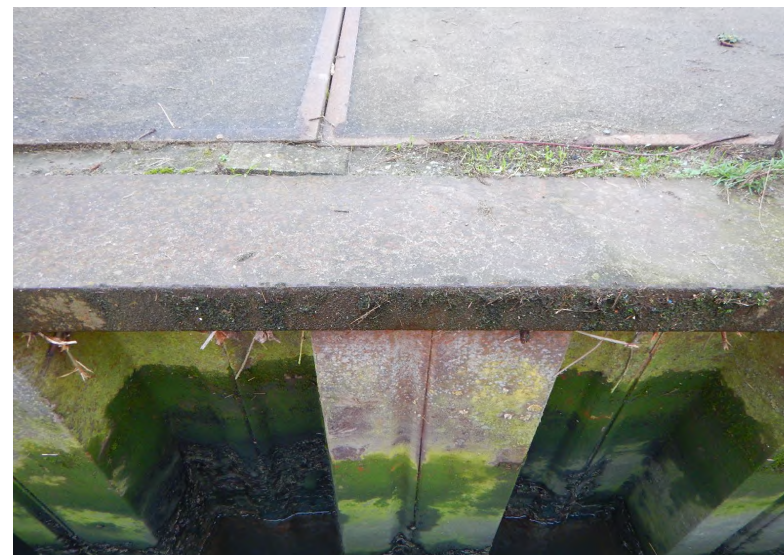
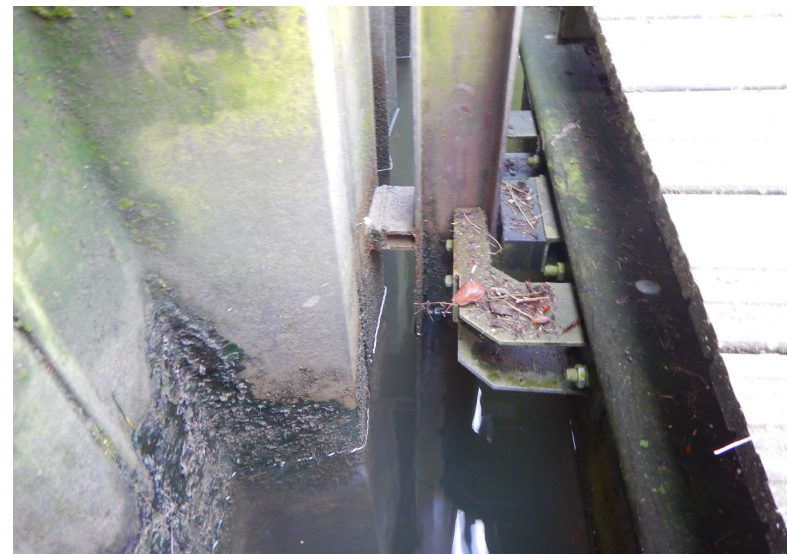
| Schadenr. op tekening | Constructietype | Onderdeel | Gebrek | Omvang | Oorzaak | Gevolgen | Foto |
|---|---|---|---|---|---|---|---|
| 1 | 1 | Stalen damwand | Lichte corrosie stalen damwand boven waterlijn, visueel geen materiaalafname | 100% | Klimatologische invloeden | Staaldikteafname | 7114, 7120 |

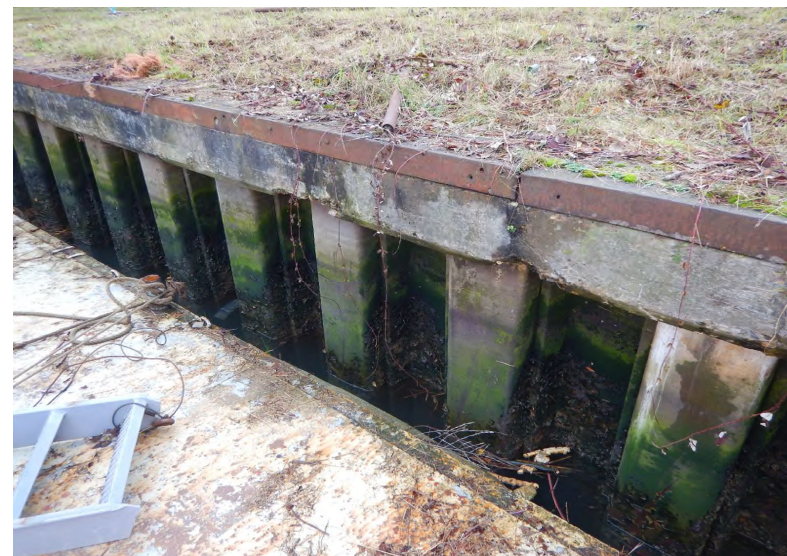
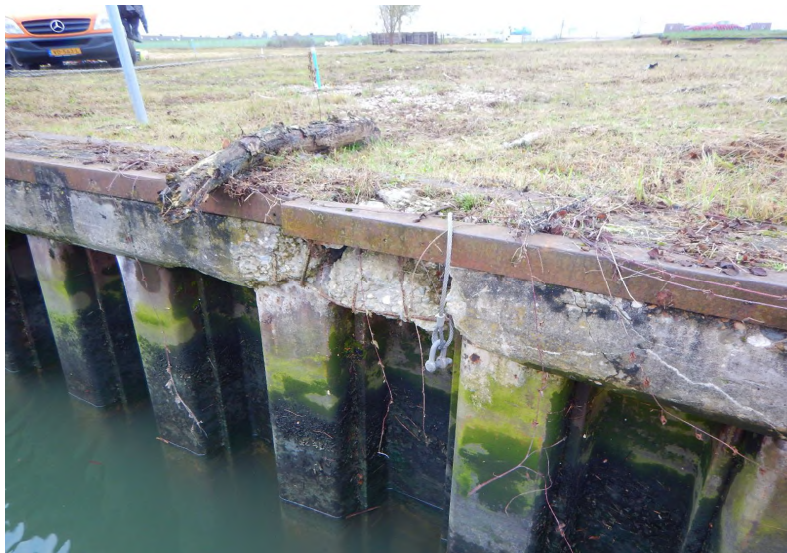
| Schadenr. op tekening | Constructietype | Onderdeel | Gebrek | Omvang | Oorzaak | Gevolgen | Foto |
|---|---|---|---|---|---|---|---|
| 4 | 2 | Stalen damwand | Lichte corrosie stalen damwand boven waterlijn, visueel geen materiaalafname | 100% | Klimatologische invloeden | Staaldikteafname | 7144, 7148 |

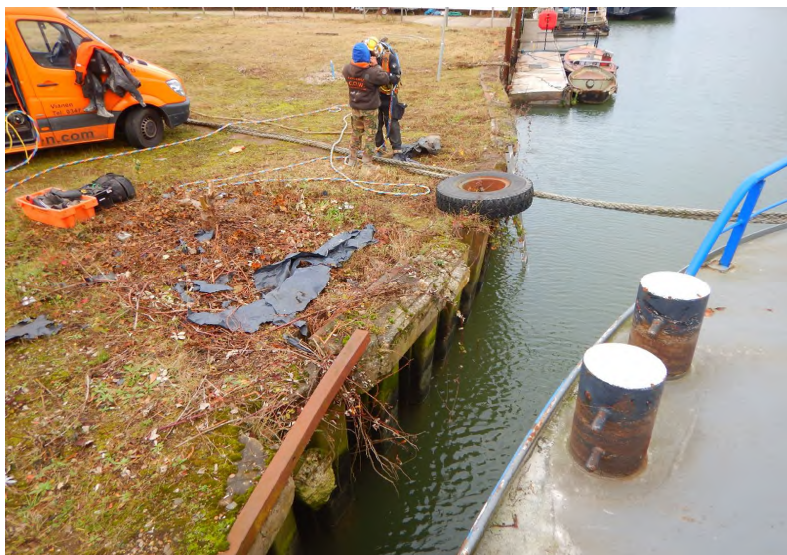
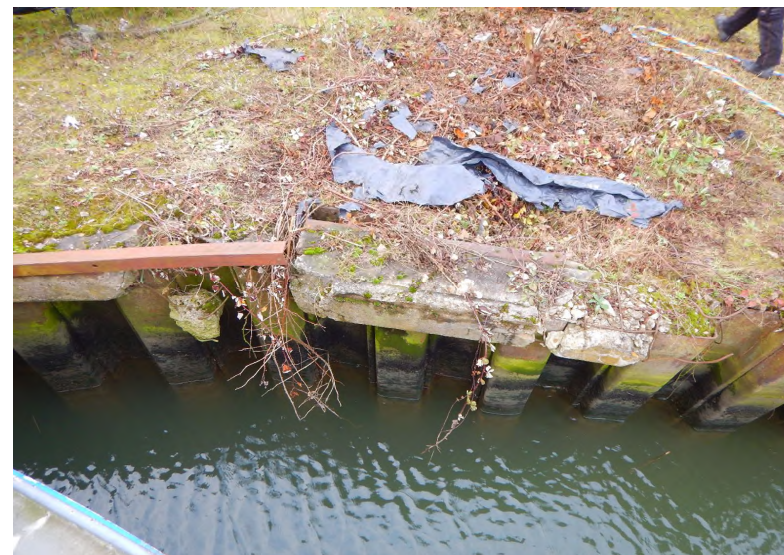
| Schadenr. op tekening | Constructietype | Onderdeel | Gebrek | Omvang | Oorzaak | Gevolgen | Foto |
|---|---|---|---|---|---|---|---|
| 7 | 2 | Betonnen deksloof | Betonschade met corroderende wapening, deels ontbreekt de deksloof geheel | 9 m1 | Mechanische invloeden / uitbuijing damwand | Einde levensduur | 7156, 7158 |

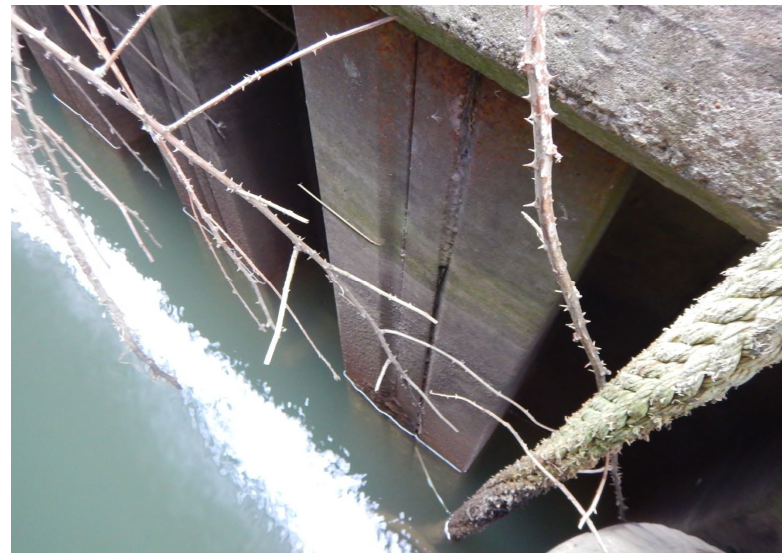
| Schadenr. op tekening | Constructietype | Onderdeel | Gebrek | Omvang | Oorzaak | Gevolgen | Foto |
|---|---|---|---|---|---|---|---|
| 10 | 3 | Stalen damwand | Lichte corrosie stalen damwand boven waterlijn, geen materiaalafname | 100% | Klimatologische invloeden | Staaldikteafname | 7166 |

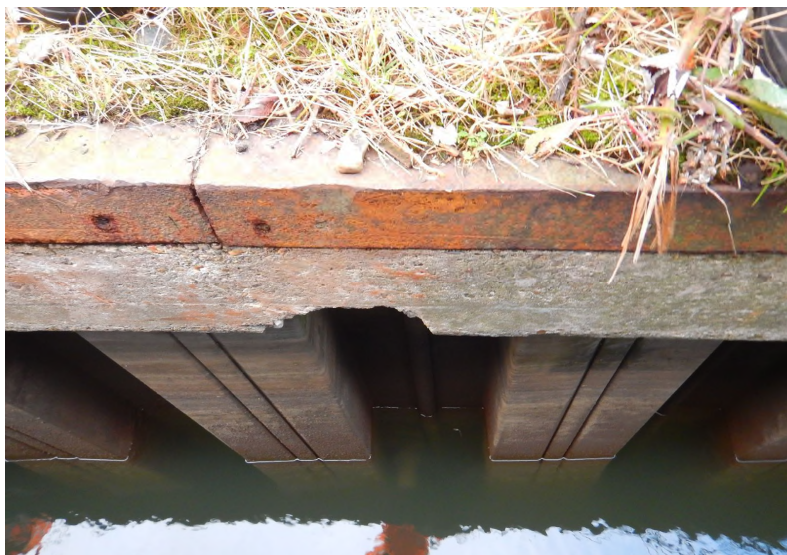
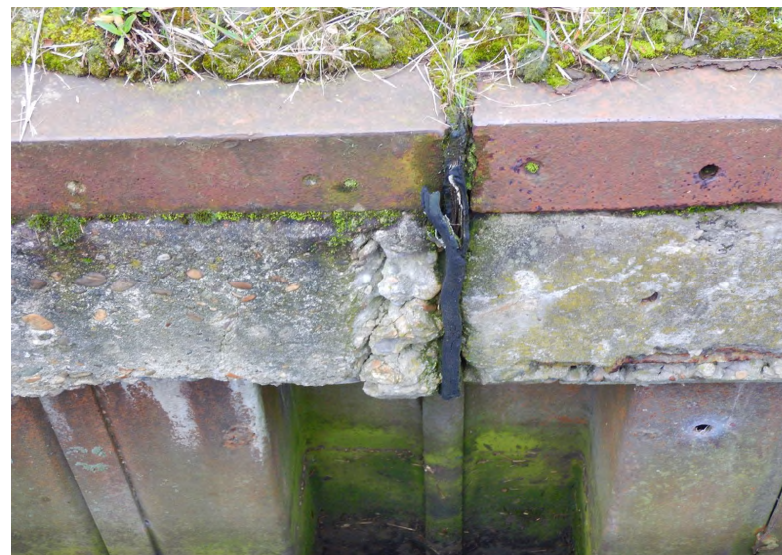
| Schadenr. op tekening | Constructietype | Onderdeel | Gebrek | Omvang | Oorzaak | Gevolgen | Foto |
|---|---|---|---|---|---|---|---|
| 11 | 3 | Betonnen deksloof | Betonschade met corroderende wapening en losse delen ter plaatse van dilatatie | circa 1 m1 | Mechanische invloeden / veroudering | Toename betonschade | 7168, 7172 |

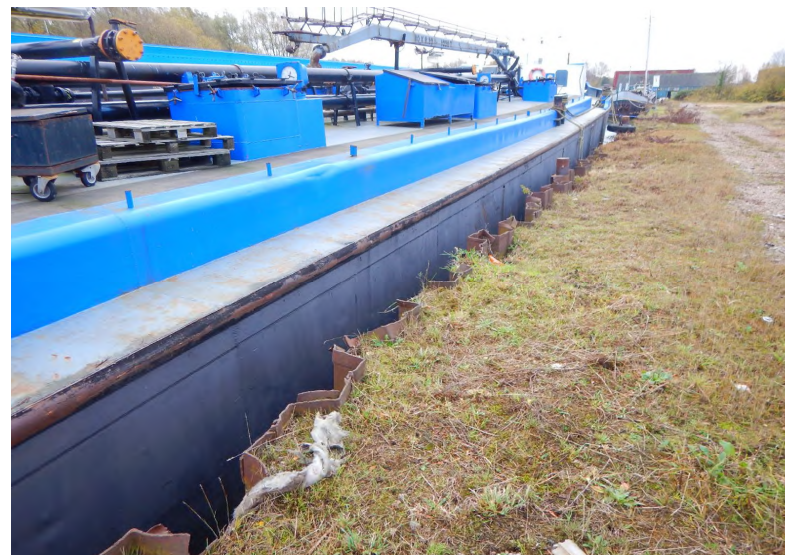
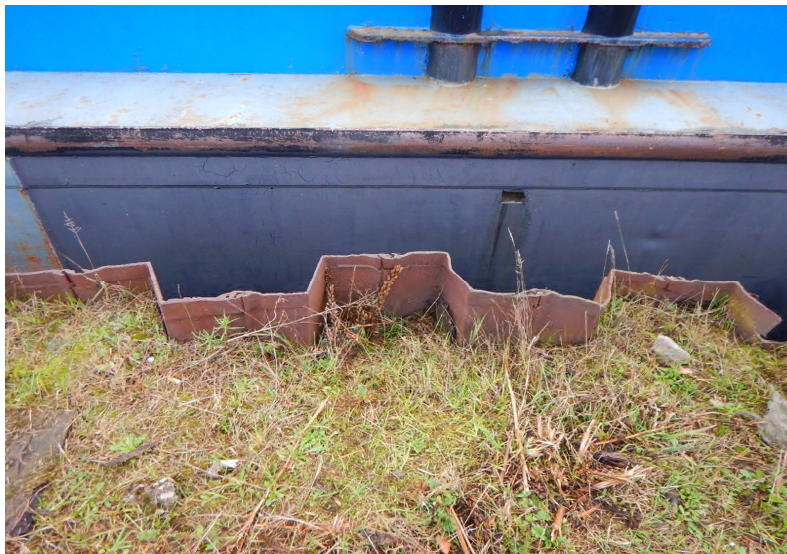
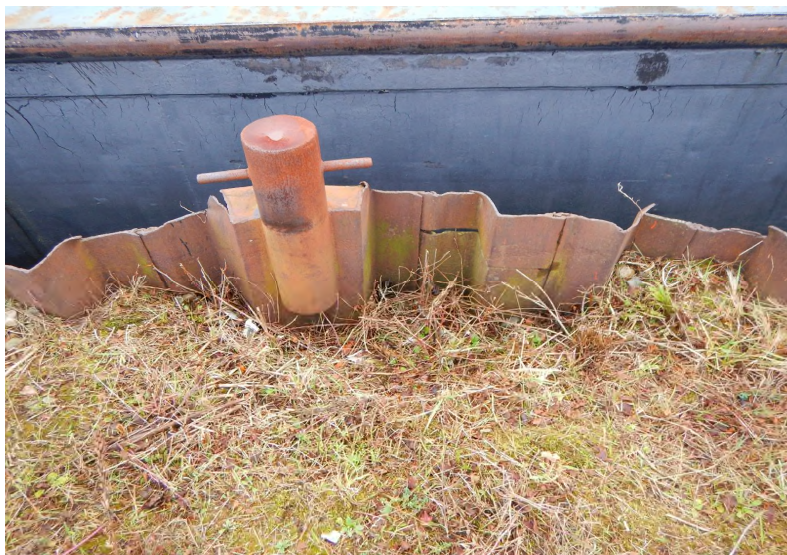
| Schadenr. op tekening | Constructietype | Onderdeel | Gebrek | Omvang | Oorzaak | Gevolgen | Foto |
|---|---|---|---|---|---|---|---|
| 18 | 4 | Maaiveld | Het maaiveld direct achter de damwand is vooral ter plaatse van de stalen bolders verzakt. De gaten zijn circa 0,7 m diep. | 15 m1 | Uitspoeling door scheur in damwandplank | Valgevaar bij onoplettendheid | 7183, 7184, 7188 |

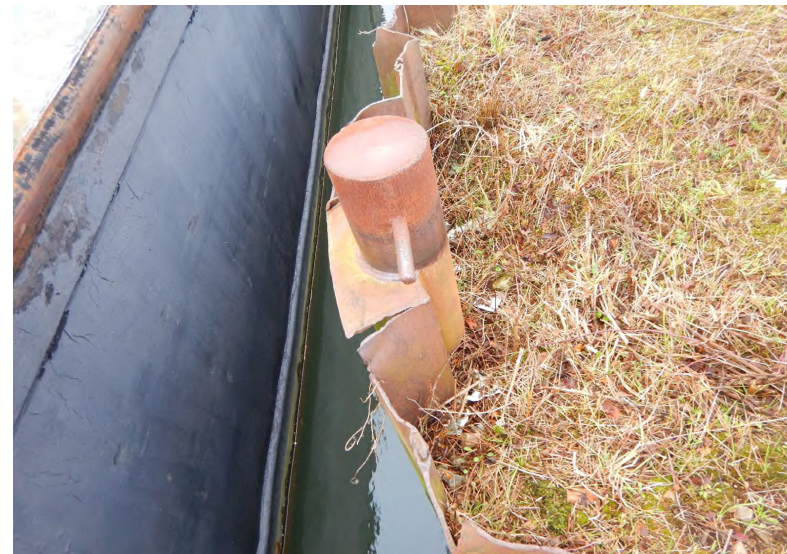
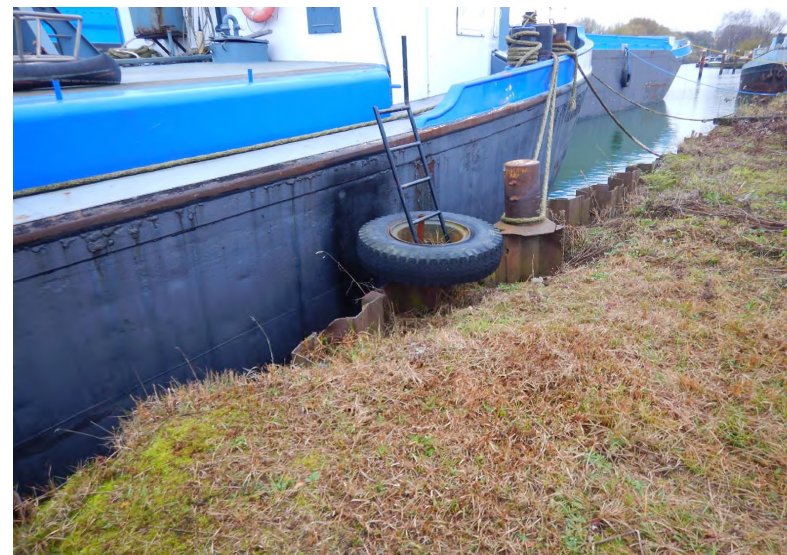
| Schadenr. op tekening | Constructietype | Onderdeel | Gebrek | Omvang | Oorzaak | Gevolgen | Foto |
|---|---|---|---|---|---|---|---|
| 17 | 4 | Bolder | De bevestigingsplaat is gescheurd ter plaatse van de bevestiging met de damwand | 1 stuk | Overbelasting | Afname sterkte bolder | 7187, 7205 |
| 20 | 4 | Bolder | De bevestigingsplaat is gescheurd ter plaatse van de bevestiging met de damwand | 1 stuk | Overbelasting | Afname sterkte bolder | 7187, 7205 |

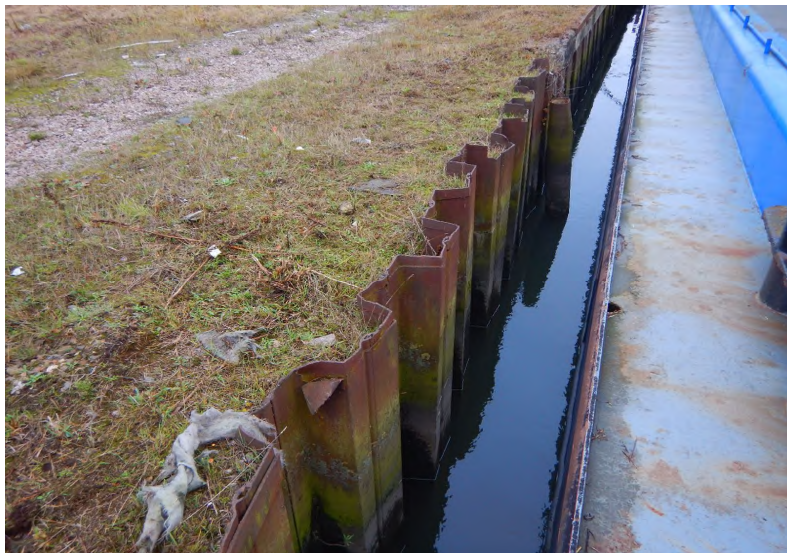
| Schadenr. op tekening | Constructietype | Onderdeel | Gebrek | Omvang | Oorzaak | Gevolgen | Foto |
|---|---|---|---|---|---|---|---|
| 14 | 4 | Stalen damwand | Lichte corrosie stalen damwand boven waterlijn, visueel geen materiaalafname | 100% | Klimatologische invloeden | Staaldikteafname | 7196 |

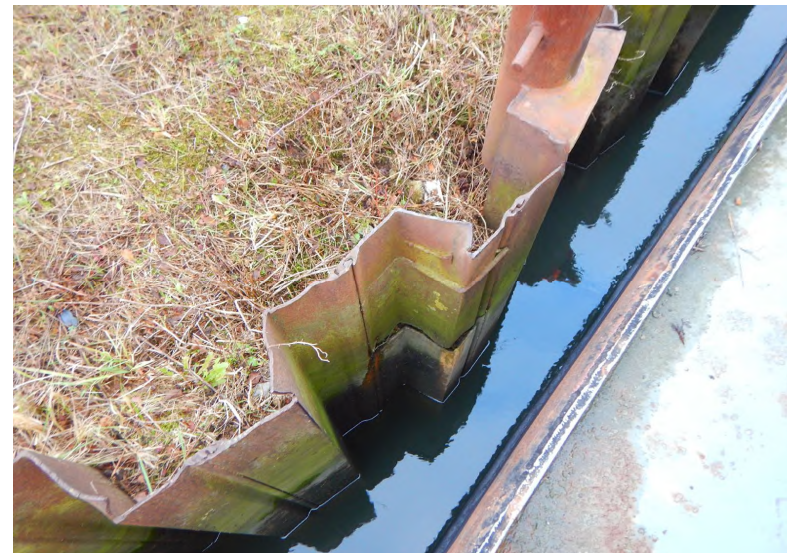
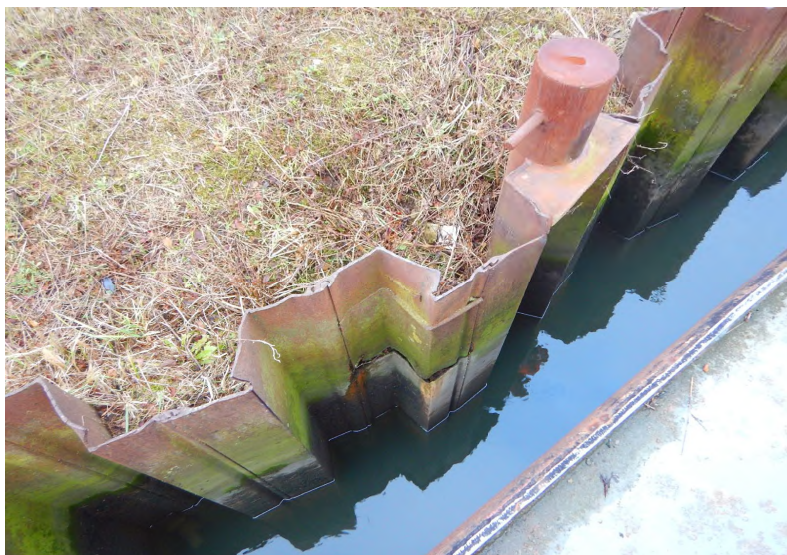
| Schadenr. op tekening | Constructietype | Onderdeel | Gebrek | Omvang | Oorzaak | Gevolgen | Foto |
|---|---|---|---|---|---|---|---|
| 16 | 4 | Damwand | In de damwandplank zit een horizontale scheur van circa 10 mm hoog. | 0,4 m1 | Onbekend | Afname constructieve sterkte damwandconstructie | 7197, 7199 |

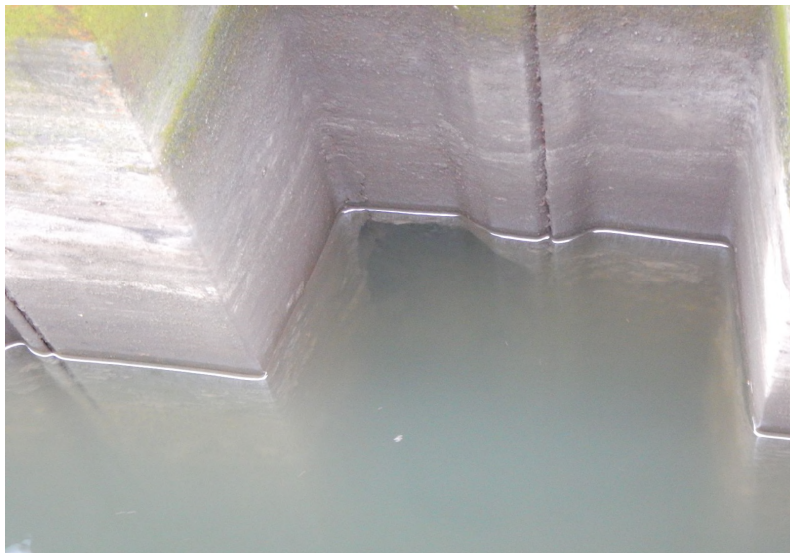
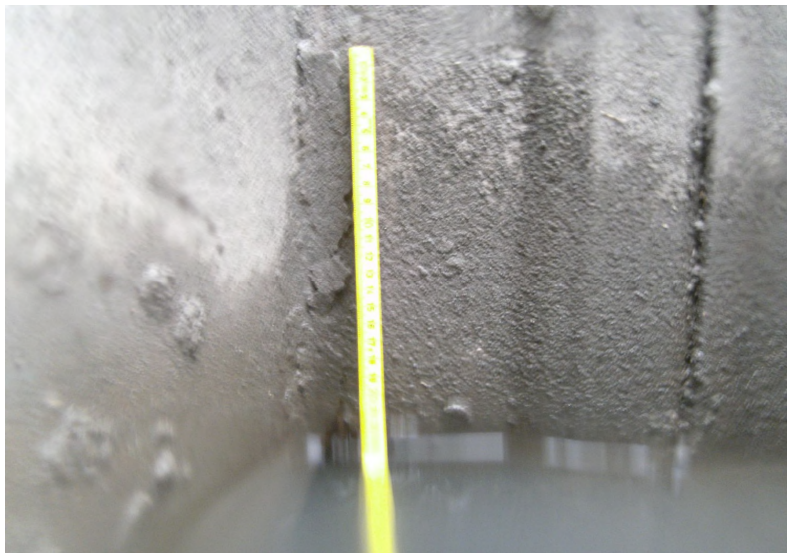
| Schadenr. op tekening | Constructietype | Onderdeel | Gebrek | Omvang | Oorzaak | Gevolgen | Foto |
|---|---|---|---|---|---|---|---|
| 22 | 4 | Stalen damwand | Verticale scheur ter plaatse van de verankering. De scheur is aanwezig op het hoekpunt buik - wang van de damwand. Er is een opening in de damwand aanwezig. De afmeting van de scheur bedraagt 75 cm (hoog) en 16 cm (breed), 27 cm (hoog) en 16 cm (breed), en 16 cm hoog x 2 cm (breed), 5 cm (hoog) en 3 cm (breed). | 4 stuks | Mechanische invloeden | Afname constructieve sterkte damwandconstructie | 7209, 0 meter (locatie 2) + video 0.00-1.42 |

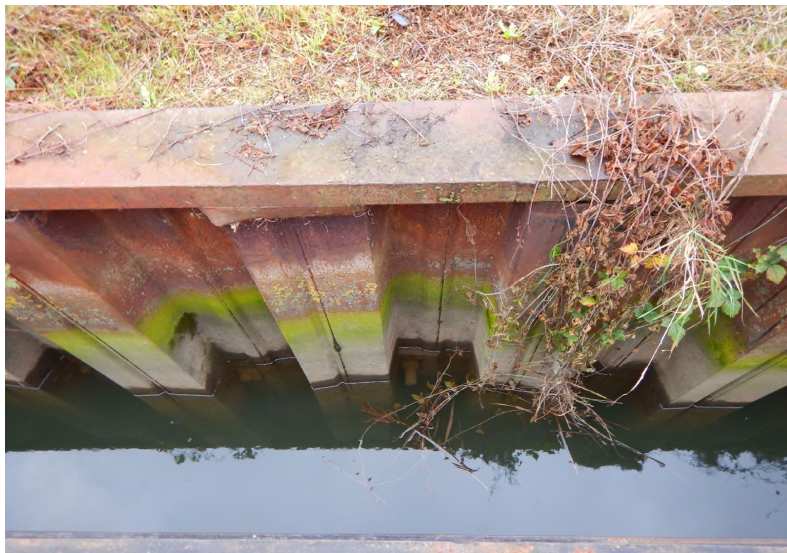
| Schadenr. op tekening | Constructietype | Onderdeel | Gebrek | Omvang | Oorzaak | Gevolgen | Foto |
|---|---|---|---|---|---|---|---|
| 30 | 5 | Stalen damwand | Lichte corrosie stalen damwand boven waterlijn, geen materiaalafname | 100% | Klimatologische invloeden | Staaldikteafname | 7243 |

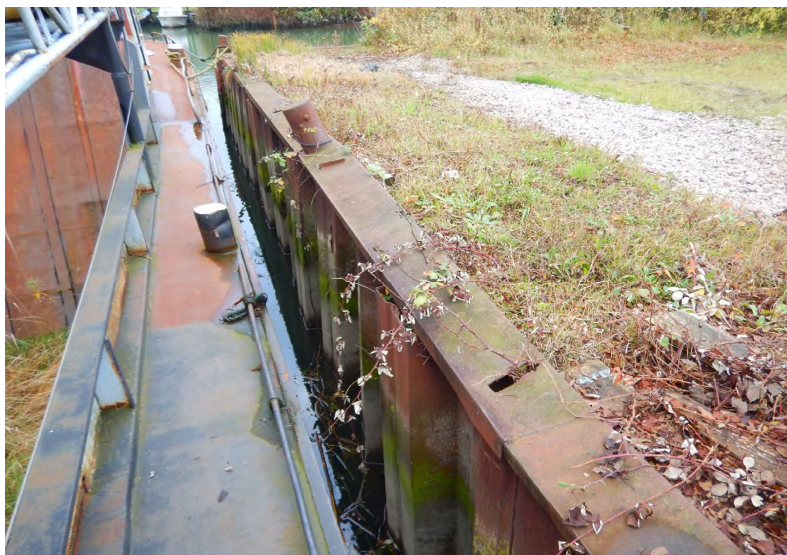
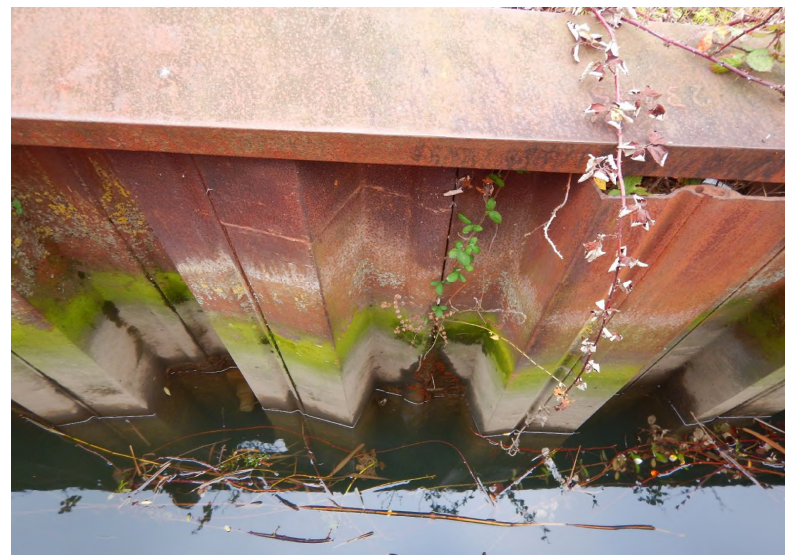
| Schadenr. op tekening | Constructietype | Onderdeel | Gebrek | Omvang | Oorzaak | Gevolgen | Foto |
|---|---|---|---|---|---|---|---|
| 32 | 5 | Stalen deksloof | Lichte corrosie, geen materiaalafname | 100% | Corrosie | | 7251 |
| 33 | 5 | Stalen deksloof | De deksloof is plastisch verbogen ter plaatse van de bolder. | 100% | Overbelasting | Afname functie bolder | 7250, 7251 |

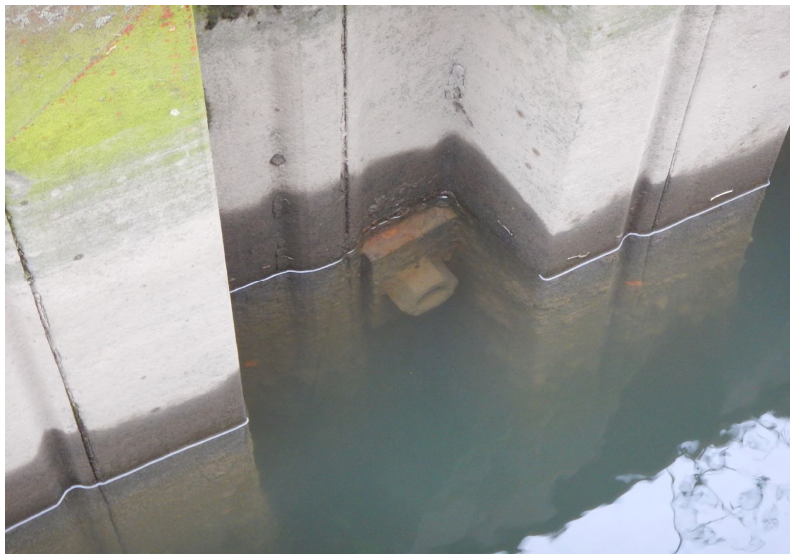
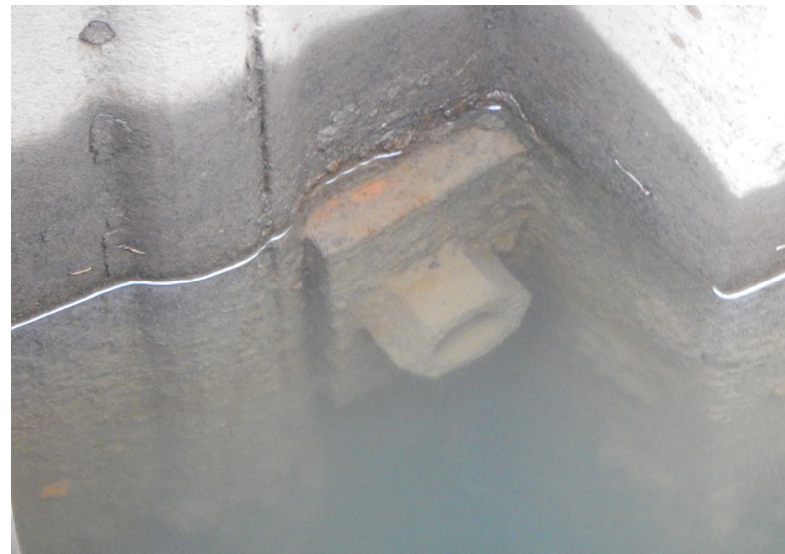
| Schadenr. op tekening | Constructietype | Onderdeel | Gebrek | Omvang | Oorzaak | Gevolgen | Foto |
|---|---|---|---|---|---|---|---|
| 34 | 5 | Verankering | De ankermoer is half op het anker aanwezig. | 1 stuk | Uitvoeringsfout | - | 7257-7258 |
