**INVENTARISATIERAPPORT**  
**SSBO SPRINGPLANK**  
**JACOB CATSSTRAAT 9 TERNEUZEN**  
**GEMEENTE TERNEUZEN**  
15 MEI 2019

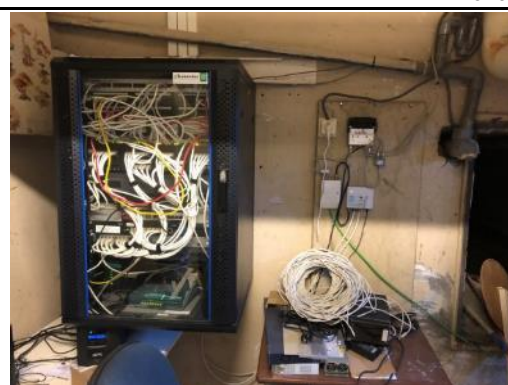
Serverinstallatie

In de kelder is een patchkast opgesteld. Deze ruimte is niet voorzien van een airco. In de ruimte is geen opslag aangetroffen die verwijderd dient te worden.

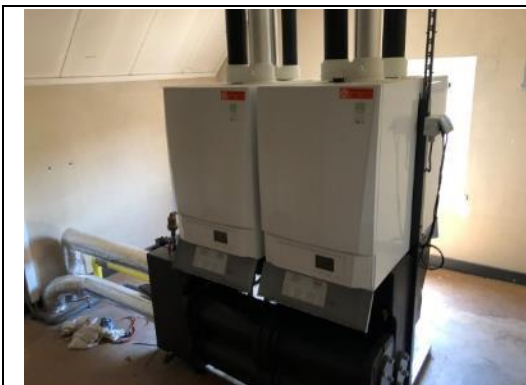
CV-installatie

Het gebouw wordt verwarmd middels een gasgestookte CV installatie. In de ruimte waarin de ketels staan opgesteld is geen opslag aangetroffen.

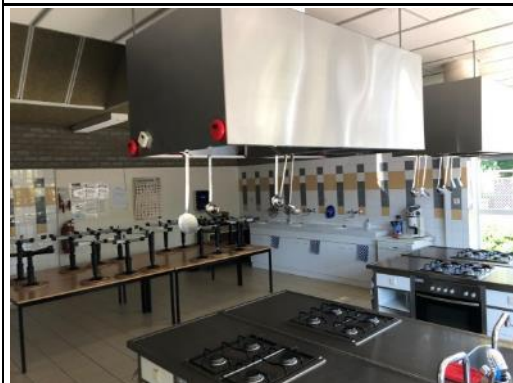
Keuken

In het gebouw is een keuken voor de leerlingen aanwezig. Zij krijgen hier praktijklessen. De keukens zijn uitgerust met een kookplaat, oven en afzuiginstallatie. Voor de afzuiginstallatie is een onderhoud/schoonmaak contract afgesloten. De keukens zijn niet uitgerust met een frituur.
