## ONDERZOEKSRAPPORT CHROOM-6 IN VERF

**Locatie** : Budapestlaan 4 Utrecht (voormalig gebouw Aardwetenschappen)  
**Opdrachtgever** : Universiteit Utrecht  
**Projectnummer** : 30.19.00300.1  
**Rapportnummer** : Chroom-6/10976  
**Datum** : 5 november 2019  
**Status rapportage** : Definitief

Onderzoek chroom-6 en/of zware metalen in coating- en/of verflagen en/of onderzoek naar teerverdachte lagen

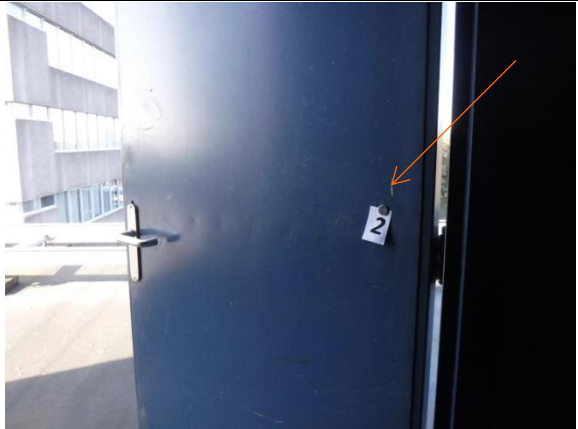
| Metingnummer: | 2 |

| Onderdeel/<br>Locatie | Meting /<br>monster<br>nr. | Kleur<br>toplaag | Primerlaag<br>(kleur) | Te<br>onderscheiden<br>lagen <sup>1</sup> | Ondergrond/<br>substraat | Teerhoudend? | Onderzoeksresultaat (kwalitatief) | | | | |
|---|---|---|---|---|---|---|---|---|---|---|---|
| Dakopbouw Zuid, Deur | 2 | Blauw | Geel | 2 | Metaal | Nee | +++ | ++ | +++ | ++ | Ja |

| Metingnummer: | 1 |
|---|---|
| Chroom-6 in sneltest aangetroffen? | Ja |

| Metingnummer: | 2 |
|---|---|
| Onderdeel/ locatie | Dakopbouw Zuid, Deur |

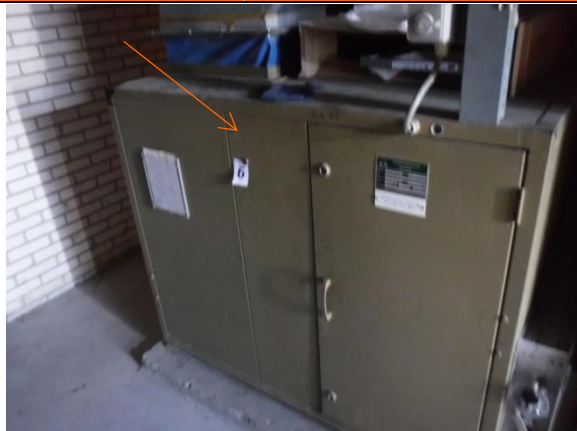
| Metingnummer: 6 | |

- De coating op de deuren richting het dak is aan de buitenzijde licht beschadigd en is zeer sterk verkrij.
- De metalen constructie is niet beschadigd of verkrij.
- De luchtbehandelingskasten zijn op diverse locaties sterk beschadigd.

| Onderdeel/<br>Locatie | Meting /<br>monster<br>nr. | Kleur<br>toplaag | Primerlaag<br>(kleur) | Te<br>onderscheiden<br>lagen <sup>1</sup> | Ondergrond/<br>substraat | Teerhoudend? | Onderzoeksresultaat (kwalitatief) | | | | |
|---|---|---|---|---|---|---|---|---|---|---|---|
| Dakopbouw Zuid LBK | 6 | Groen | - | 1 | Metaal | Nee | ++ | +++ | +++ | - | Ja |

| Metingnummer: 6 | |
|---|---|
| Onderdeel/ locatie | Dakopbouw Zuid, Luchtbehandelingskast |

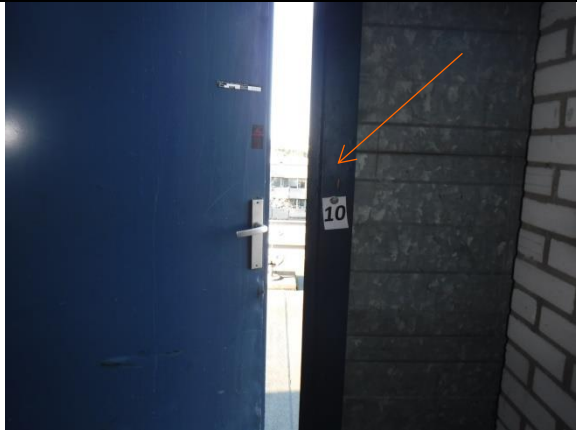
| Metingnummer: | 10 |

| Metingnummer: | 10 |
|---|---|
| Onderdeel/ locatie | Dakopbouw Noord, Buitendeur en kozijn |
| Chroom-6 in sneltest aangetroffen? | Ja |

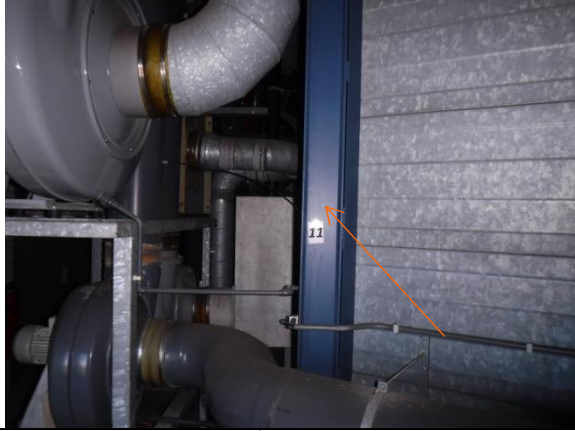
| Metingnummer: | 11 |

| Metingnummer: | 11 |
|---|---|
| Onderdeel/ locatie | Dakopbouw Noord, Spant binnen |
| Chroom-6 in sneltest aangetroffen? | Ja |

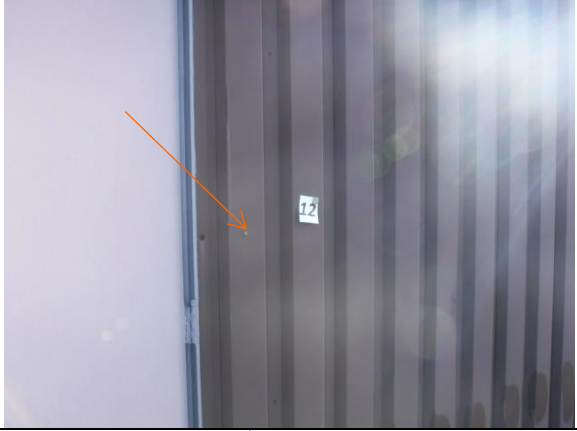
| Metingnummer: | 12 |

| Metingnummer: | 12 |
|---|---|
| Onderdeel/ locatie | Dakopbouw Noord, Beplating buiten |
| Chroom-6 in sneltest aangetroffen? | Ja |

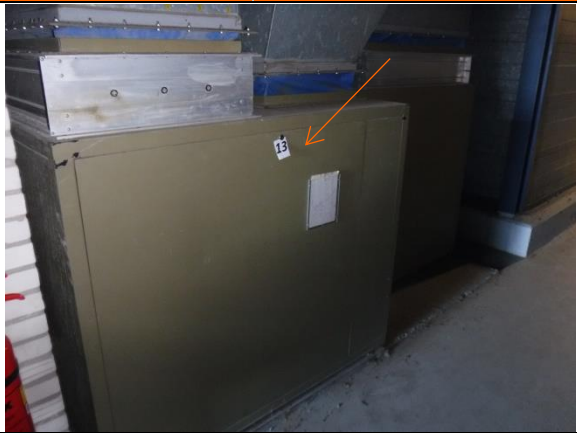
| Metingnummer: | 13 |

| Metingnummer: | 13 |
|---|---|
| Onderdeel/ locatie | Dakopbouw Noord, Luchtbehandelingskast |
| Chroom-6 in sneltest aangetroffen? | Ja |

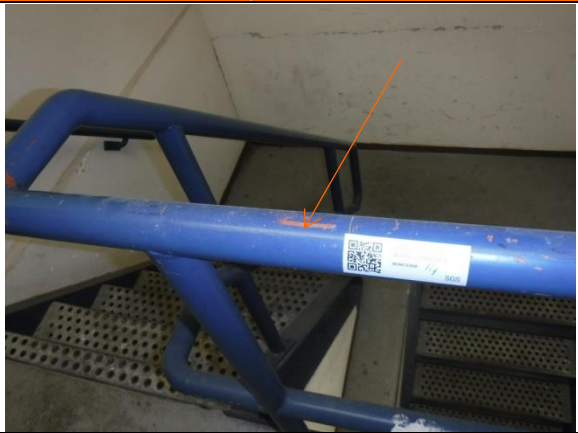
| Metingnummer: | 14 |

| Metingnummer: | 14 |
|---|---|
| Onderdeel/ locatie | Dakopbouw Noord, trap en leuning |
| Chroom-6 in sneltest aangetroffen? | Ja |

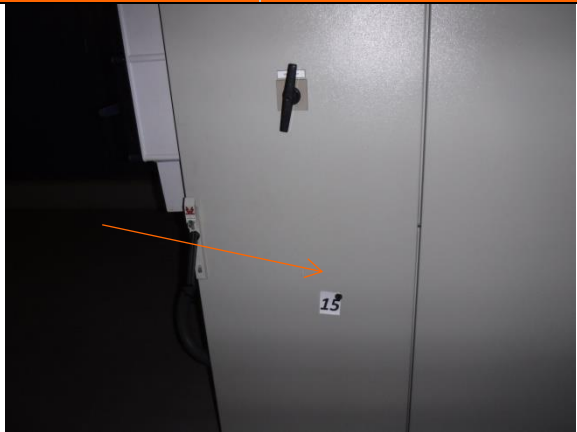
| Metingnummer: | 15 |

| Metingnummer: | 15 |
|---|---|
| Onderdeel/ locatie | Dakopbouw Noord, Schakelkasten |
| Chroom-6 in sneltest aangetroffen? | Nee |

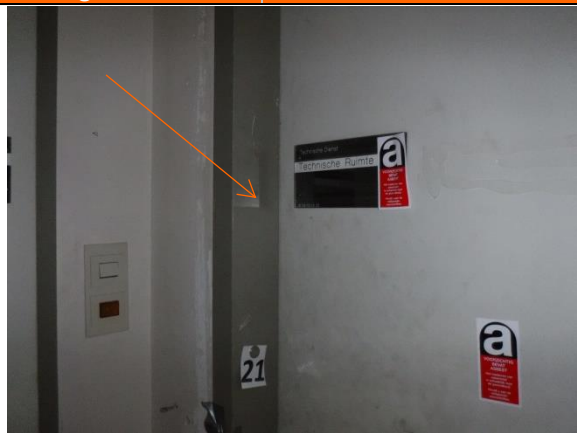
| Metingnummer: | 21 |

| Metingnummer: | 21 |
|---|---|
| Onderdeel/ locatie | 3e Etage Stalen deurkozijn (toegang dakopbouw Zuid) |
| Chroom-6 in sneltest aangetroffen? | Ja |

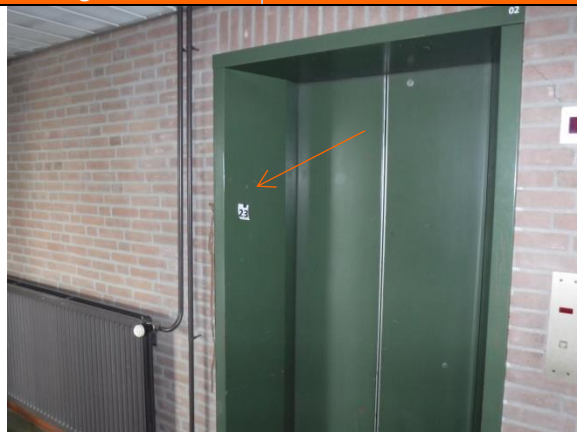
| Metingnummer: | 23 |

| Metingnummer: | 23 |
|---|---|
| Onderdeel/ locatie | 3e Etage, Lift |
| Chroom-6 in sneltest aangetroffen? | Ja |

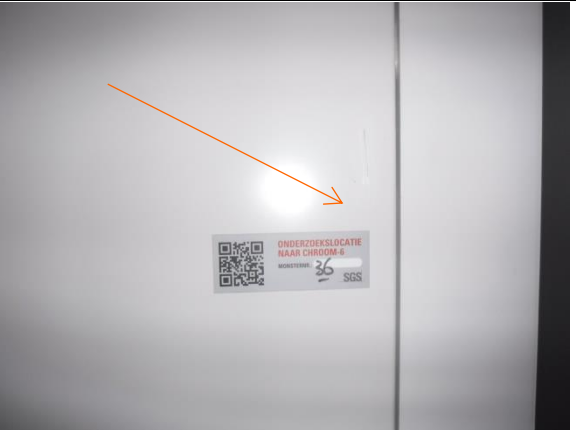
| Metingnummer: 36 | |

| Metingnummer: 36 | |
|---|---|
| Onderdeel/ locatie | 1e etage, Droger in ruimte O107 |
| Chroom-6 in sneltest aangetroffen? | Ja |

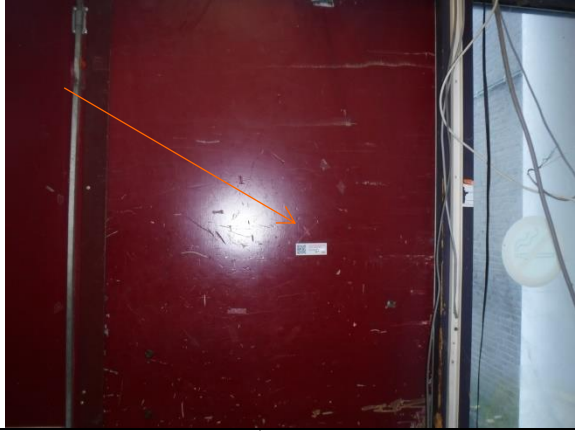
| Metingnummer: | 51 |

| Onderdeel/ locatie | BG, Binnenzijde deur werkplaats |
| Chroom-6 in sneltest aangetroffen? | ja |

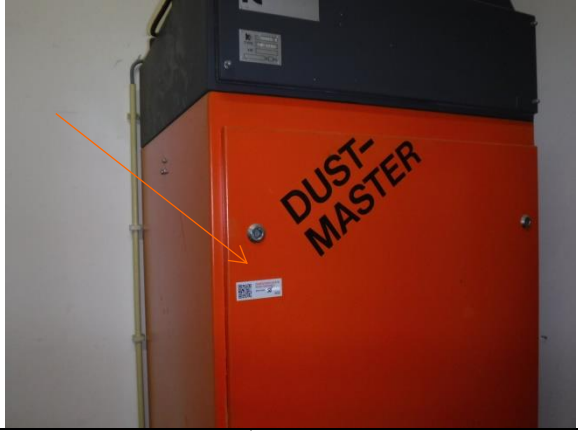
| Metingnummer: 56 | |

| Metingnummer: 56 | |
|---|---|
| Onderdeel/ locatie | BG, Installatie Dustmaster ruimte N011 |
| Chroom-6 in sneltest aangetroffen? | Ja |

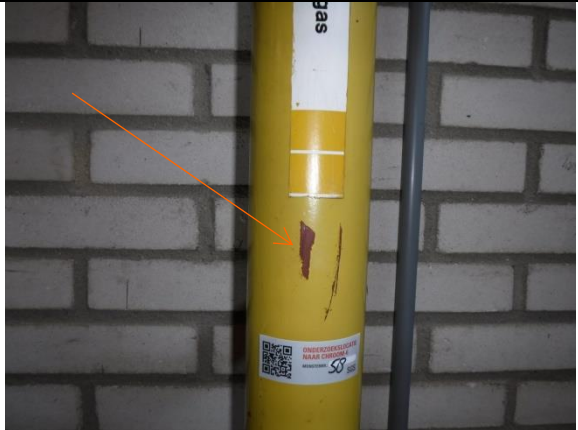
| Metingnummer: | 58 |

| Metingnummer: | 58 |
|---|---|
| Onderdeel/ locatie | Technische ruimte BG, Gasleiding |
| Chroom-6 in sneltest aangetroffen? | Ja |

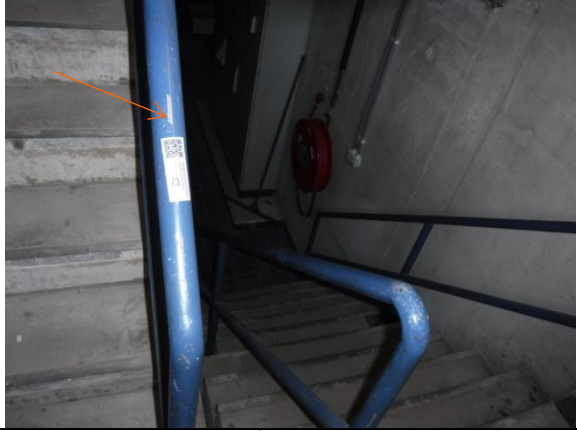
| Metingnummer: | 59 |

| Metingnummer: | 59 |
|---|---|
| Onderdeel/ locatie | Technische ruimte BG, Leuning trap naar kelder |
| Chroom-6 in sneltest aangetroffen? | Ja |

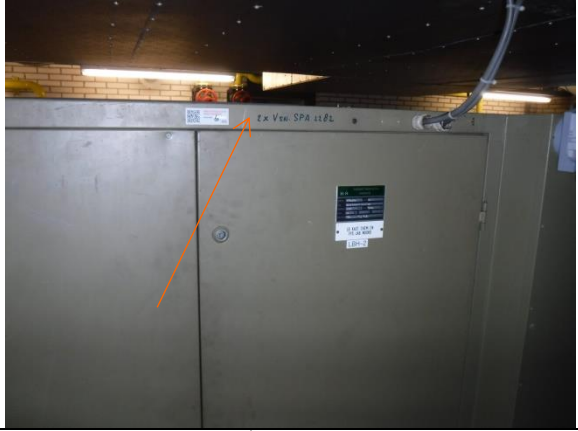
| Metingnummer: | 60 |

| Metingnummer: | 60 |
|---|---|
| Onderdeel/ locatie | Technische ruimte BG, LBH-2 CHEM en FYS LAB Noord |
| Chroom-6 in sneltest aangetroffen? | Ja |

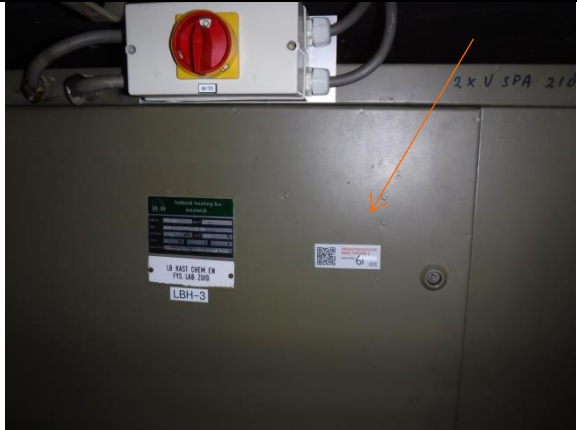
| Metingnummer: | 61 |

| Metingnummer: | 61 |
|---|---|
| Onderdeel/ locatie | Technische ruimte BG, LBH-3 CHEM en FYS LAB Zuid |
| Chroom-6 in sneltest aangetroffen? | Ja |
