**Asbestinventarisatie  
Noordvleugel Aardwetenschappen  
gebouwcode 01.58  
Budapestlaan 4,  
3584 CD Utrecht**

**Asbestinventarisatie inclusief indicatief risicobeoordeling  
conform NEN 2991**

**R001-1274911PHN-V01-lhl-NL**

**29 maart 2021**

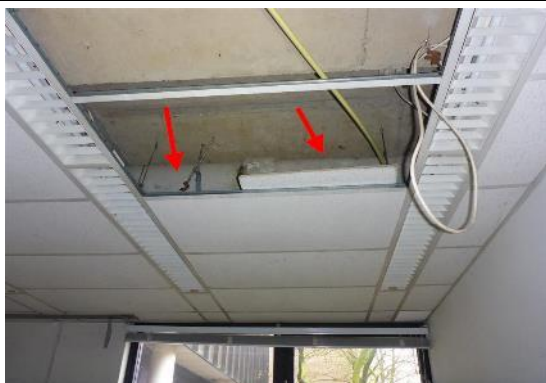
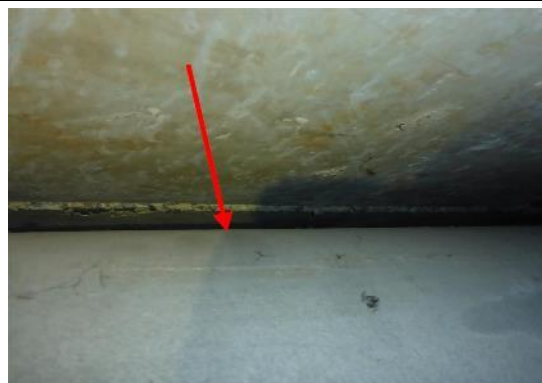
| Broncode | B02-N |
|---|---|
| Risicobeoordeling voor gebruikers van het gebouw / object en advies | In de aangetroffen vorm en staat geen directe blootstellings- en of verspreidingsrisico verwacht mits de toepassing niet wordt bewerkt. Saneren bij einde gebruik of sloop. Zie advies in de samenvatting. |

| Broncode | B02-N |
|---|---|
| Verwijderingsvoorwaarde | Containment, zie betreffende SMA-rt |

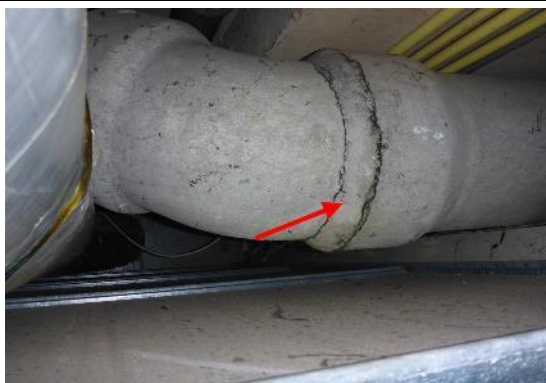
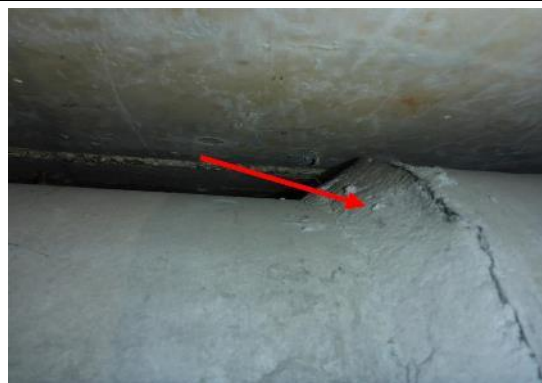
Tabel 3.3 Asbesthoudende bron

| Broncode | B04-N |
|---|---|
| Risicobeoordeling voor gebruikers van het gebouw / object en advies | In de aangetroffen vorm en staat geen directe blootstellings- en of verspreidingsrisico verwacht mits de toepassing niet wordt bewerkt. Saneren bij einde gebruik of sloop. Zie advies in de samenvatting. |

| Broncode | B04-N |
|---|---|
| Verwijderingsvoorwaarde | Containment, zie betreffende SMA-rt |

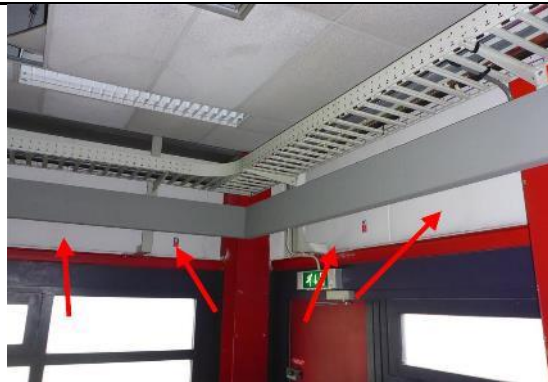
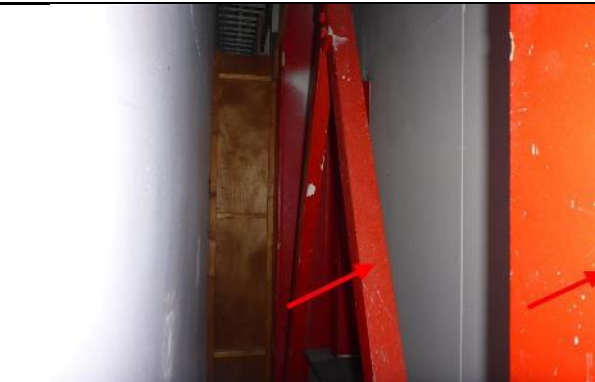
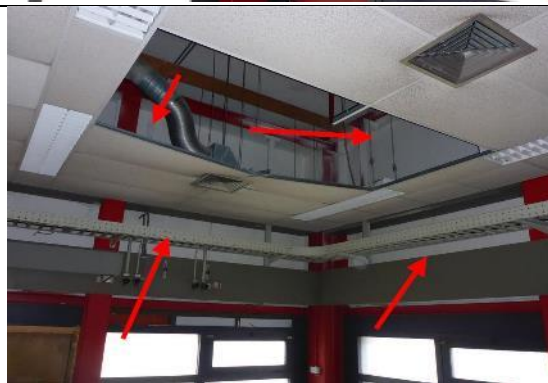
| Broncode | B06-N |
|---|---|
| Risicobeoordeling voor gebruikers van het gebouw / object en advies | In de aangetroffen vorm en staat geen directe blootstellings- en of verspreidingsrisico verwacht mits de toepassing niet wordt bewerkt. Saneren bij einde gebruik of sloop. Zie advies in de samenvatting. |

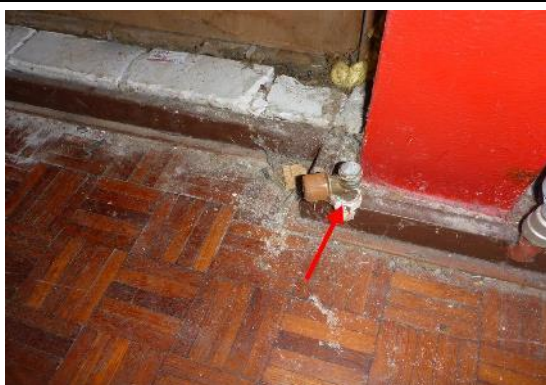
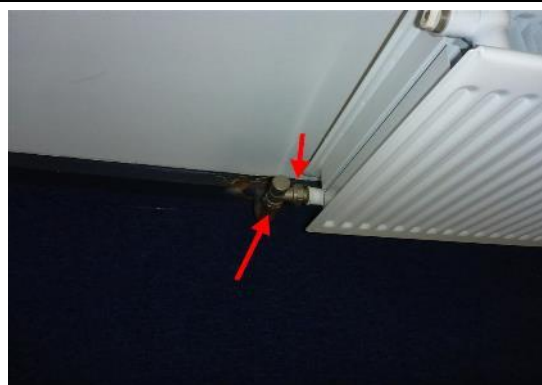
| Broncode | B15-N |
|---|---|
| Risicobeoordeling voor gebruikers<br>van het gebouw / object en advies | In de aangetroffen vorm en staat geen directe blootstellings- en of verspreidingsrisico verwacht mits de toepassing niet wordt bewerkt. Saneren bij einde gebruik of sloop. Zie advies in de samenvatting. |

| Broncode | B15-N |
|---|---|
| Verwijderingsvoorwaarde | Direct verpakken, zie betreffende SMA-rt |

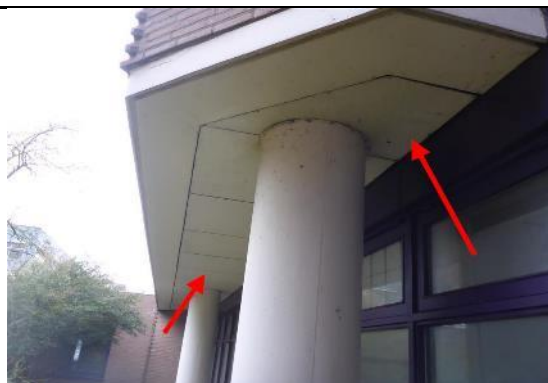
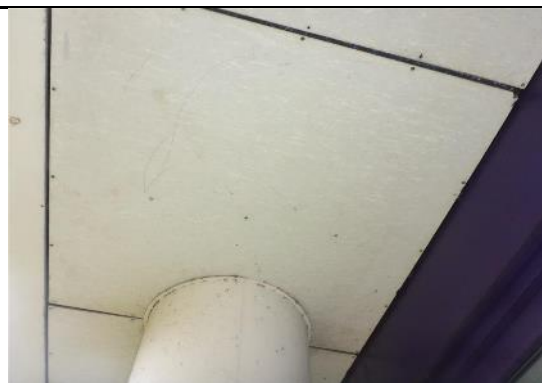
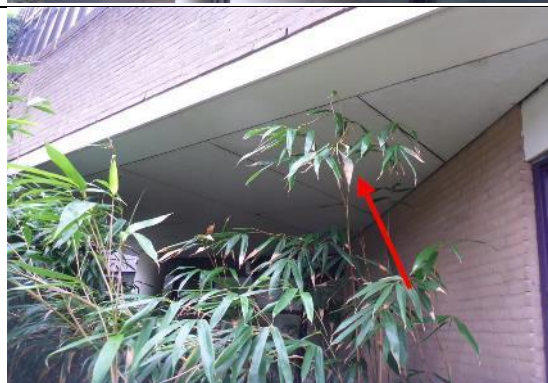
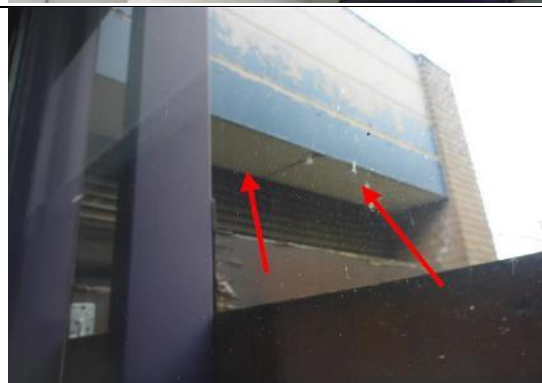
| Broncode | B18-N |
|---|---|
| Broncode | B18-N |

| Broncode | B18-N |
|---|---|
| Risicobeoordeling voor gebruikers van het gebouw / object en advies | In de aangetroffen vorm en staat geen directe blootstellings- en of verspreidingsrisico verwacht mits de toepassing niet wordt bewerkt. Saneren bij einde gebruik of sloop. Zie advies in de samenvatting. |

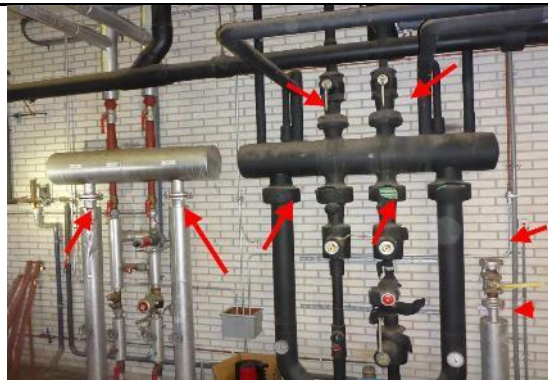
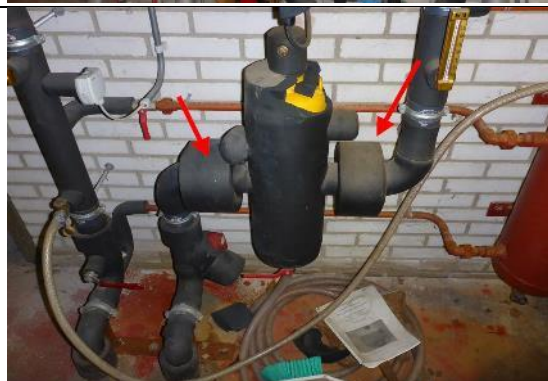
| Broncode | B22-N |
|---|---|
| Risicobeoordeling voor gebruikers<br>van het gebouw / object en advies | In de aangetroffen vorm en staat geen directe blootstellings- en of verspreidingsrisico verwacht mits de toepassing niet wordt bewerkt. Saneren bij einde gebruik of sloop. Zie advies in de samenvatting. |

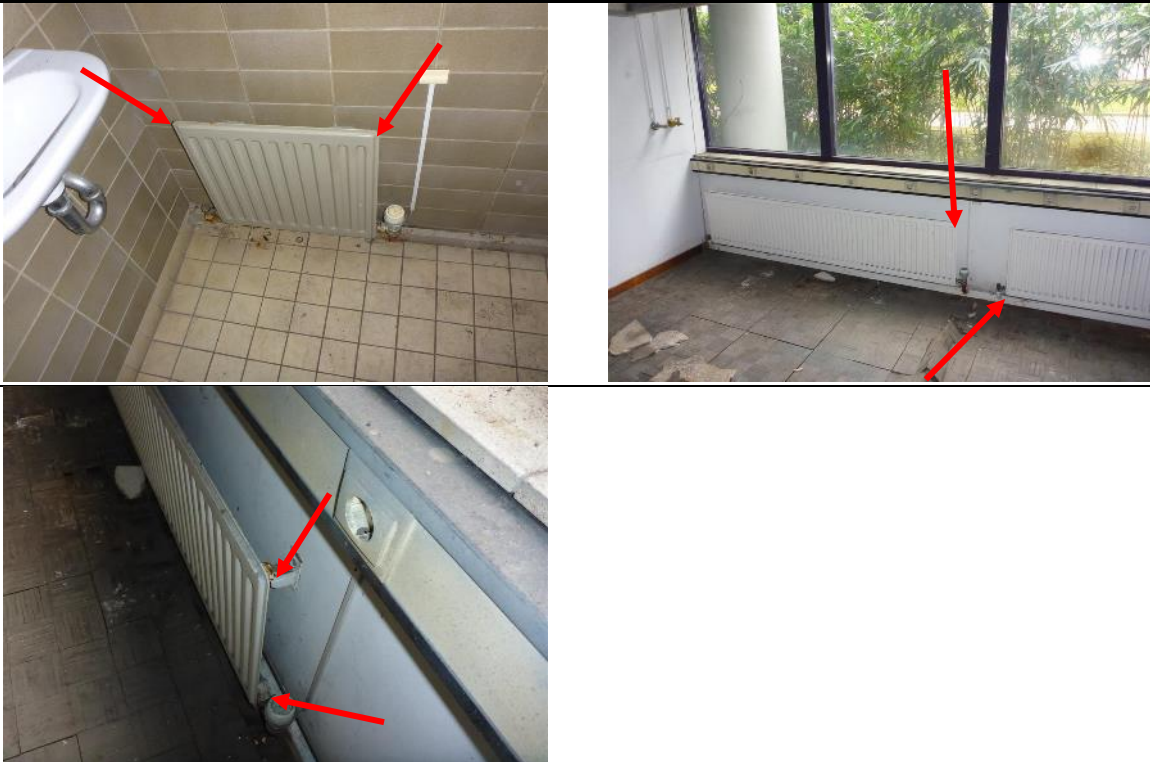
| Broncode | B24-N |
|---|---|
| Risicobeoordeling voor gebruikers van het gebouw / object en advies | In de aangetroffen vorm en staat geen directe blootstellings- en of verspreidingsrisico verwacht mits de toepassing niet wordt bewerkt. Saneren bij einde gebruik of sloop. Zie advies in de samenvatting. |

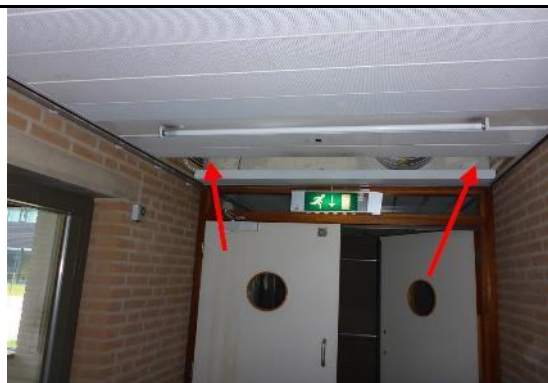
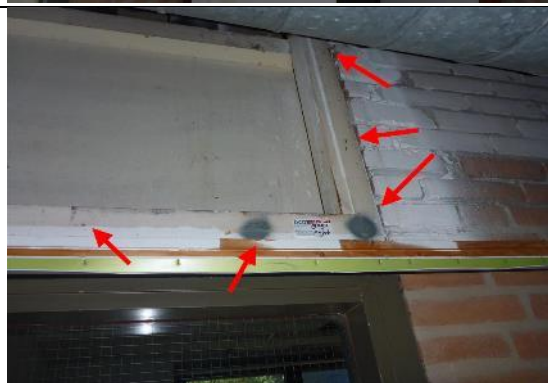
| Broncode | B27-N |
|---|---|
| Risicobeoordeling voor gebruikers van het gebouw / object en advies | Mogelijk blootstellings- en of verspreidingsrisico aanwezig, dringend advies aanvullende maatregelen te nemen. Zie tabel risicovolle toepassingen met aanbevolen vervolgmaatregelen. |

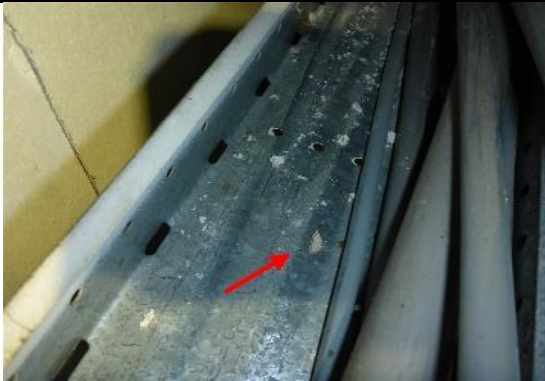
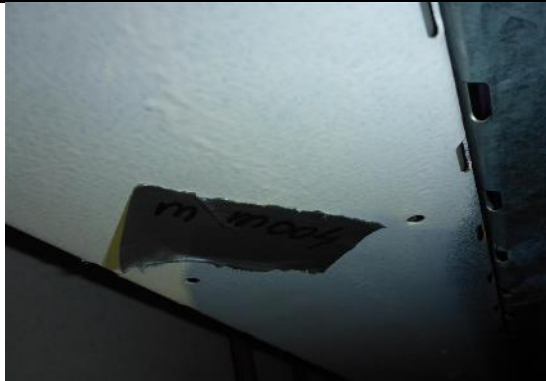
| Broncode | B29-N |
|---|---|
| Risicobeoordeling voor gebruikers van het gebouw / object en advies | Mogelijk blootstellings- en of verspreidingsrisico aanwezig, dringend advies aanvullende maatregelen te nemen. Zie tabel risicovolle toepassingen met aanbevolen vervolgmaatregelen. |

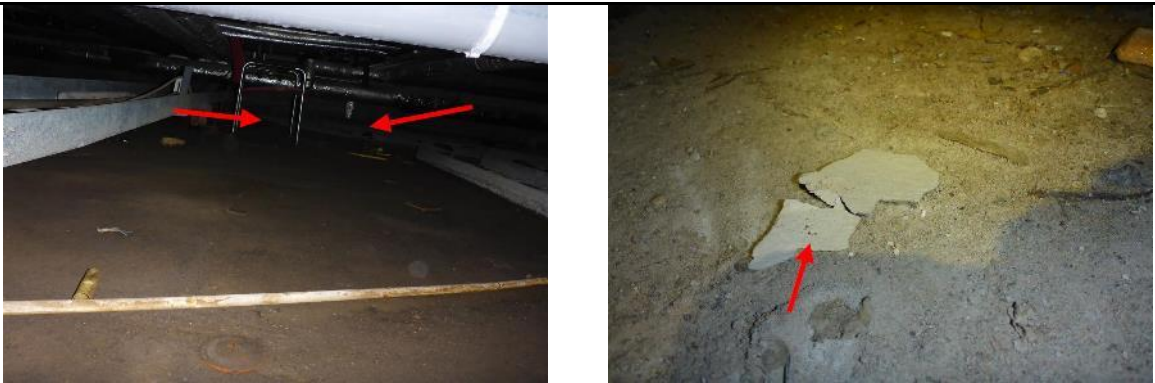
| Broncode | B30-N |
|---|---|
| Risicobeoordeling voor gebruikers van het gebouw / object en advies | Mogelijk blootstellings- en of verspreidingsrisico aanwezig, dringend advies aanvullende maatregelen te nemen. Zie tabel risicovolle toepassingen met aanbevolen vervolgmaatregelen. |

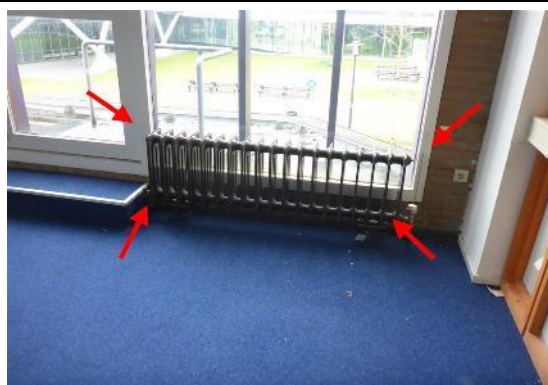
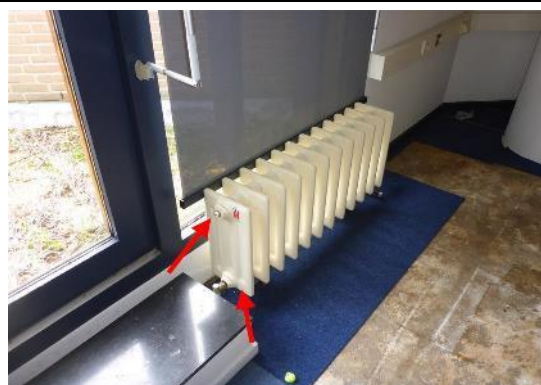
| Broncode | B32-N |
|---|---|
| Risicobeoordeling voor gebruikers van het gebouw / object en advies | In de aangetroffen vorm en staat geen directe blootstellings- en of verspreidingsrisico verwacht mits de toepassing niet wordt bewerkt. Saneren bij einde gebruik of sloop. Zie advies in de samenvatting. |

| Broncode | B32-N |
|---|---|
| Verwijderingsvoorwaarde | Direct verpakken, zie betreffende SMA-rt |

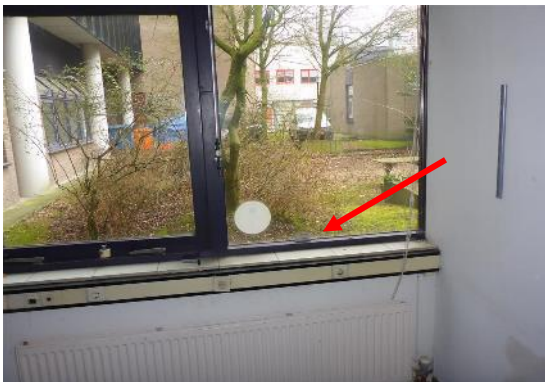
| Broncode | B33-N |

| Broncode | B33-N |
|---|---|
| Risicobeoordeling voor gebruikers van het gebouw / object en advies | In de aangetroffen vorm en staat geen directe blootstellings- en of verspreidingsrisico verwacht mits de toepassing niet wordt bewerkt. Saneren bij einde gebruik of sloop. Zie advies in de samenvatting. |

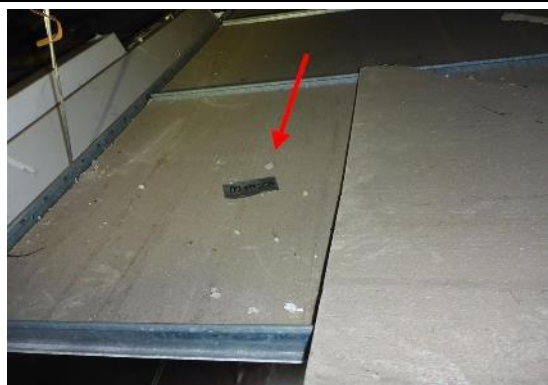
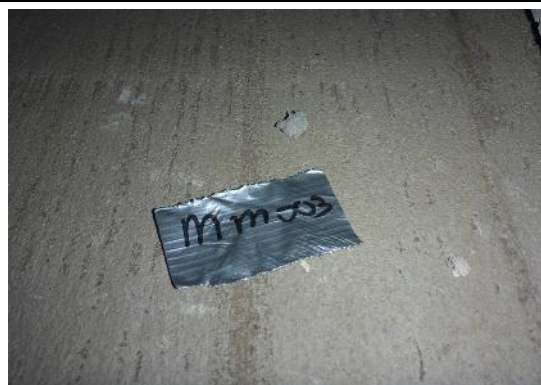
| Broncode | B34-N |
|---|---|
| Risicobeoordeling voor gebruikers van het gebouw / object en advies | Mogelijk blootstellings- en of verspreidingsrisico aanwezig, dringend advies aanvullende maatregelen te nemen. Zie tabel risicovolle toepassingen met aanbevolen vervolgmaatregelen. |

| Broncode | B34-N |
|---|---|
| Verwijderingsvoorwaarde | Containment, zie betreffende SMA-rt |

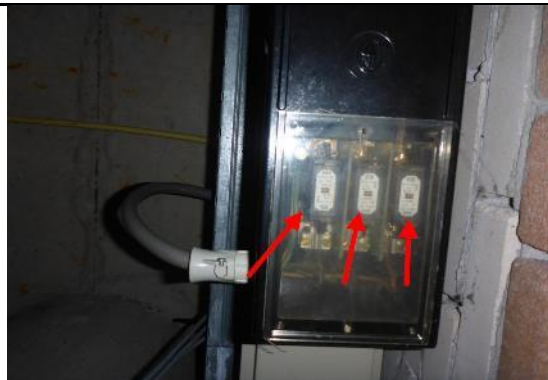
B45-N

Meszekeringen in E-kast aan kabelgoot

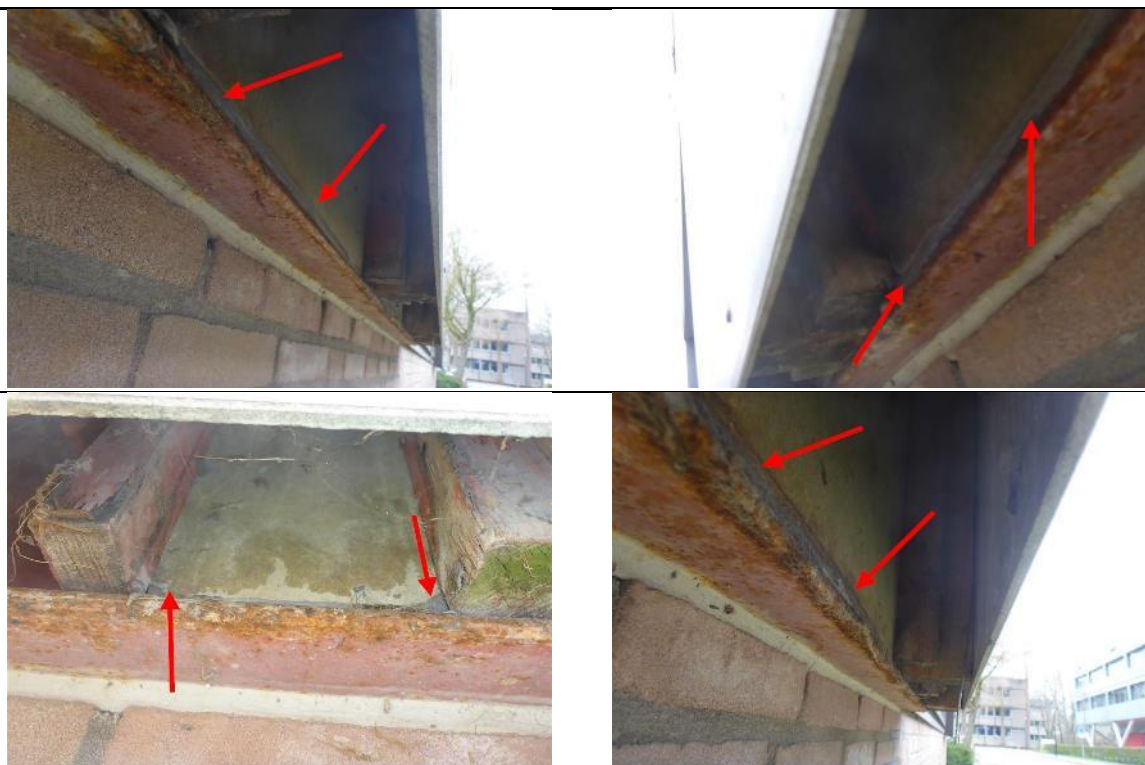
| Broncode | B73-N |
|---|---|
| Risicobeoordeling voor gebruikers van het gebouw / object en advies | In de aangetroffen vorm en staat geen directe blootstellings- en of verspreidingsrisico verwacht mits de toepassing niet wordt bewerkt. Saneren bij einde gebruik of sloop. Zie advies in de samenvatting. |

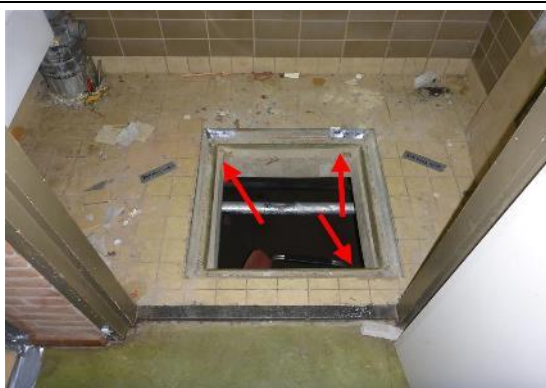
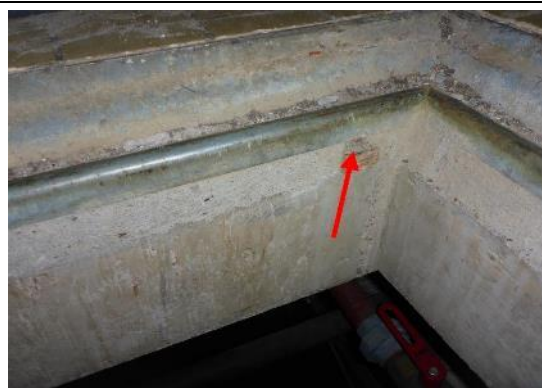
| Broncode | B74-N |
|---|---|
| Risicobeoordeling voor gebruikers van het gebouw / object en advies | Mogelijk blootstellings- en of verspreidingsrisico aanwezig, dringend advies aanvullende maatregelen te nemen. Zie tabel risicovolle toepassingen met aanbevolen vervolgmaatregelen. |

| Broncode | B74-N |
|---|---|
| Verwijderingsvoorwaarde | Containment, zie betreffende SMA-rt |

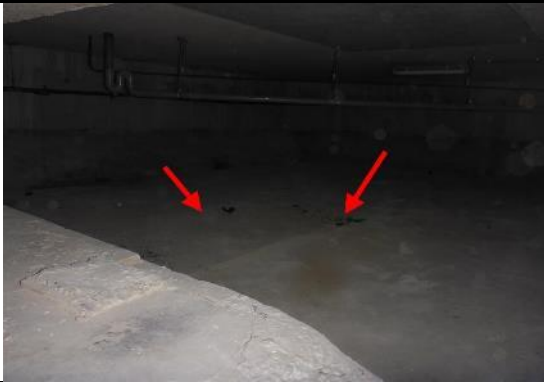
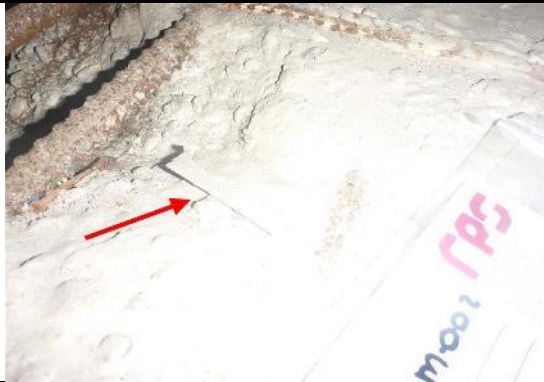
| Broncode | B75-N |
|---|---|
| Risicobeoordeling voor gebruikers<br>van het gebouw / object en advies | Mogelijk blootstellings- en of verspreidingsrisico aanwezig, dringend advies aanvullende maatregelen te nemen. Zie tabel risicovolle toepassingen met aanbevolen vervolgmaatregelen. |
| Restanten in kruipruimte onder N059/N061 | Restanten in kruipruimte onder N059/N061 |
