Bevindingenrapport: Tekenblad

Behorende bij bevindingenrapport: 1.20.0853-2-revisie 1

Plaats van onderzoek	Oostvest 52, 54, 56 te Haarlem
Type onderzoek	Wettelijke eindcontrole, onder accreditatie. Visuele inspectie. Asbestconcentratie metingen, zie bijgesloten pagina.
Omschrijving werkplek	Het betreft sanering van asbesthoudende bron 1 Plaatmateriaal vanaf plafond technische ruimte op de begane grond van het bedrijfspand.

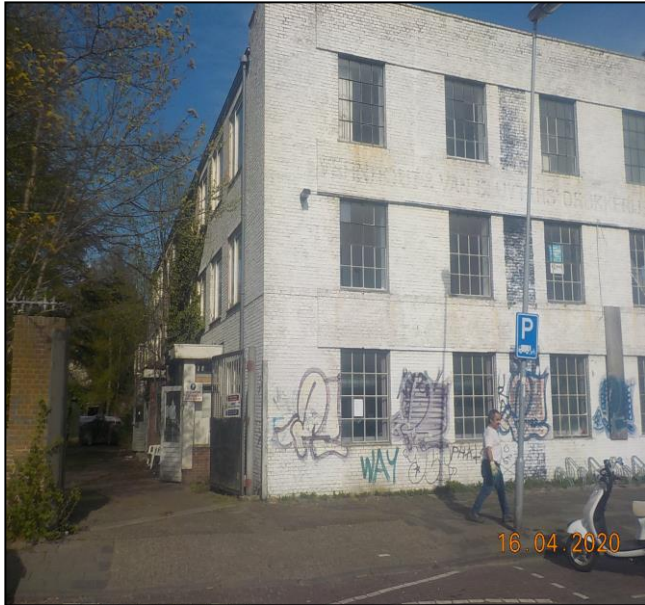
Foto 1:

Vooraanzicht bedrijfspand

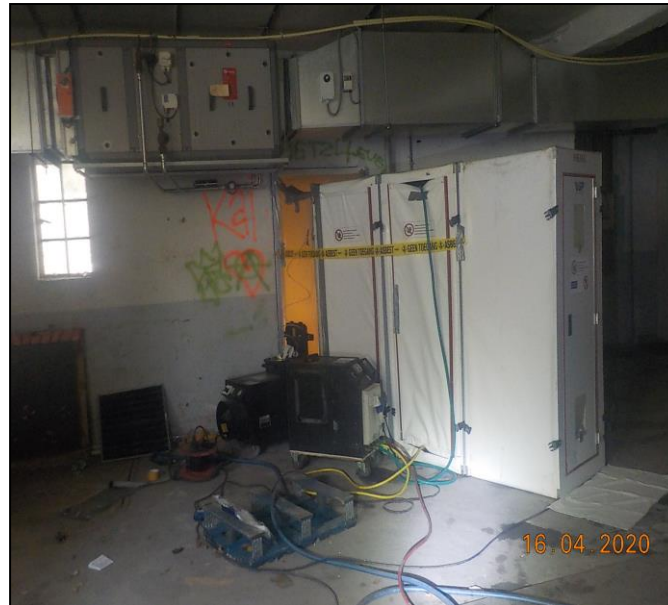
Foto 2:

Douchesluis

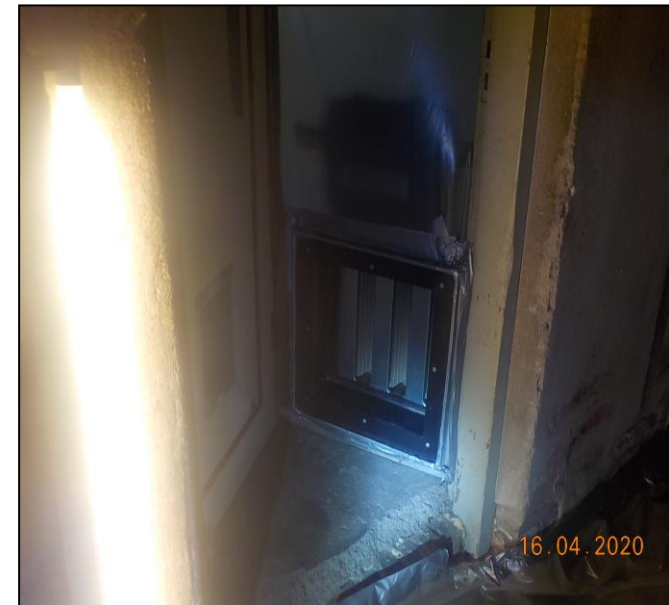
Foto 3:

Schone ODM zonder voorfilter

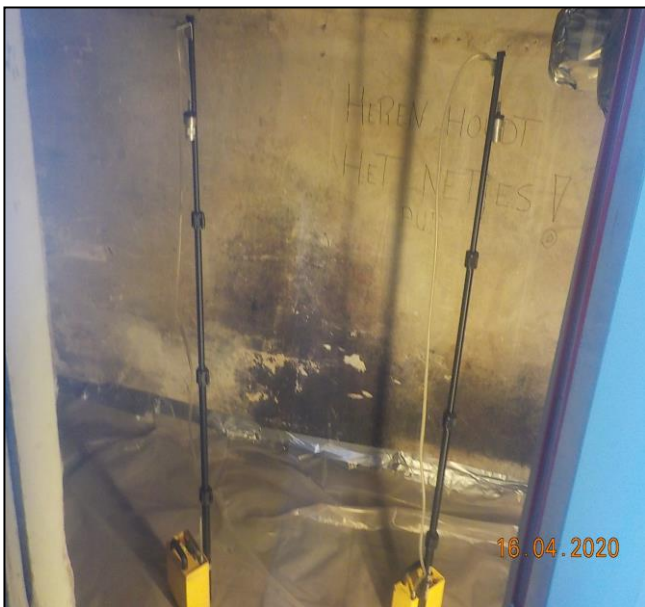
Foto 4:

Pompen DM43 en DM44

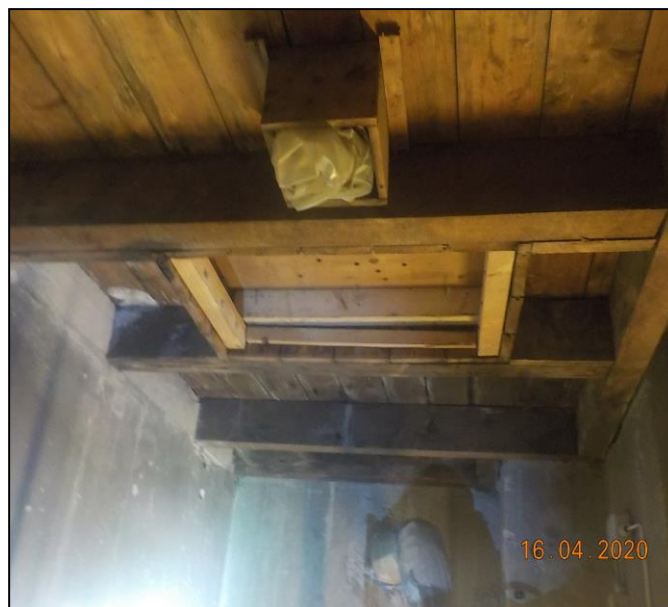
Foto 5:

Gesaneerde Bron 1 Plaatmateriaal incl. rachels vanaf plafond.

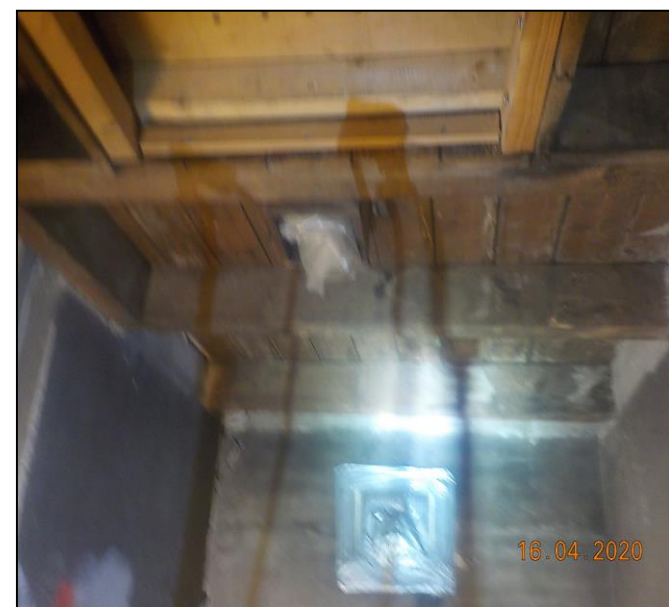
Foto 6:

Gesaneerde Bron 1 Plaatmateriaal incl. rachels vanaf plafond.

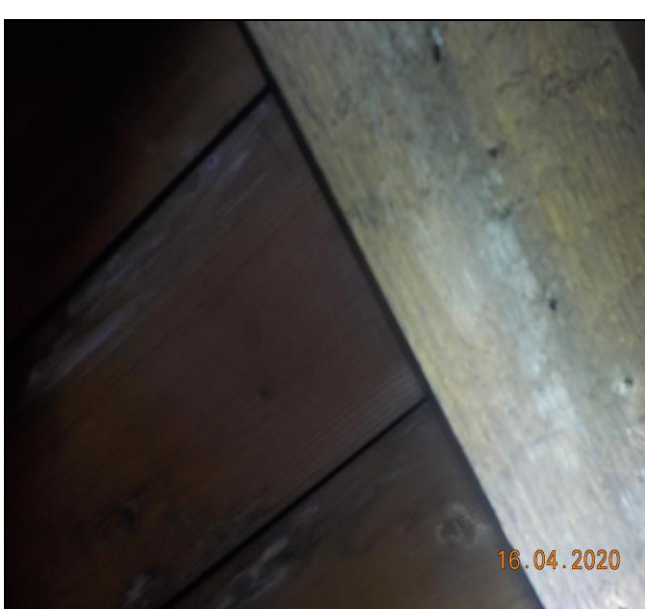
Foto 7:

Achterblijvende ruwe houten plafond en draagbalken tussen gestuukte wanden. Houtwerk is wit uitgeslagen door vocht.

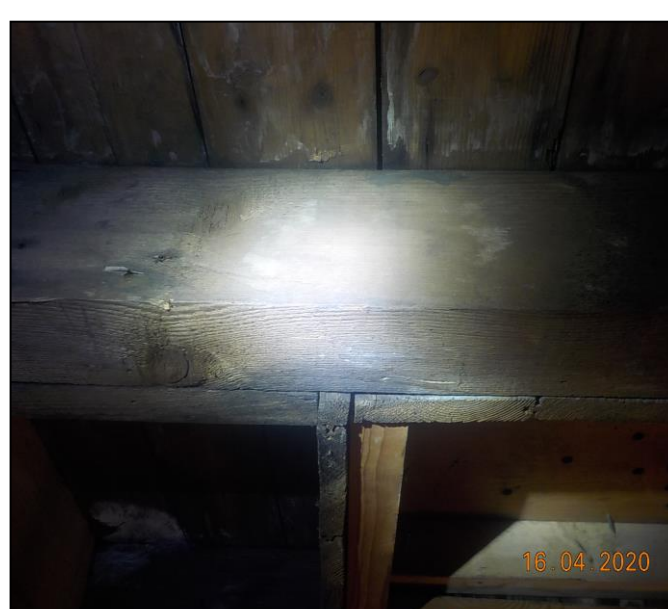
Foto 8:

Achterblijvende ruwe houten plafond en draagbalken tussen gestuukte wanden. Houtwerk is wit uitgeslagen door vocht.

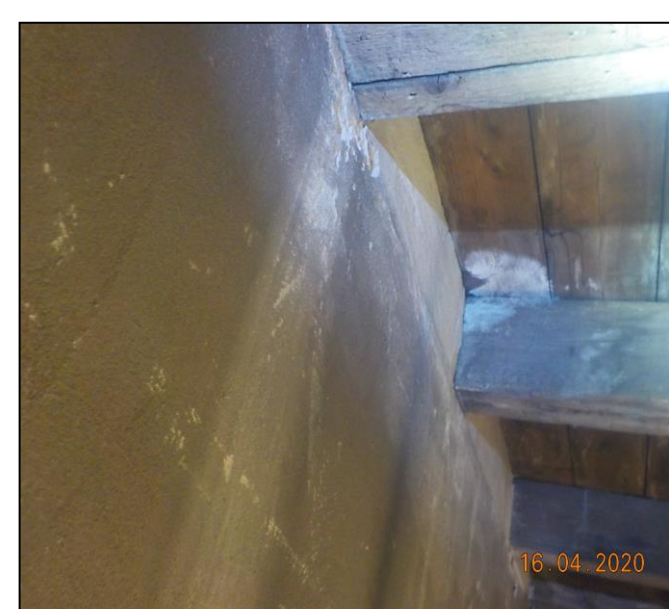
Foto 9:

Achterblijvende ruwe houten plafond en draagbalken tussen gestuukte wanden. Houtwerk is wit uitgeslagen door vocht.

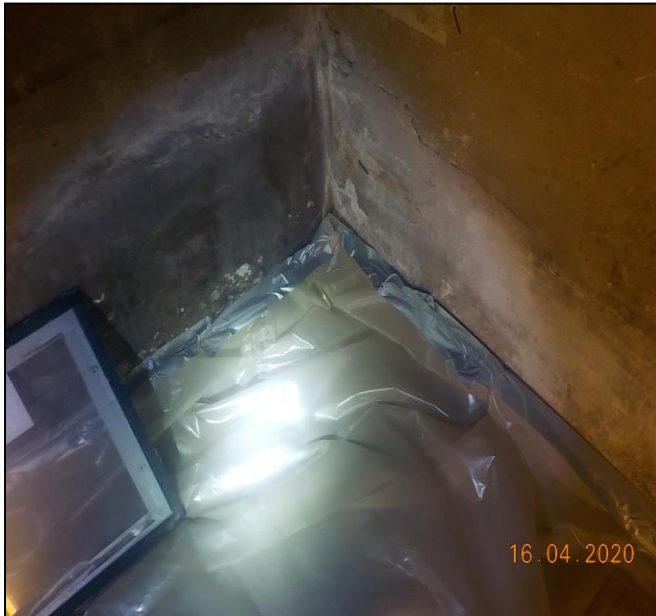
Foto 10:

Afgeplakte vloer

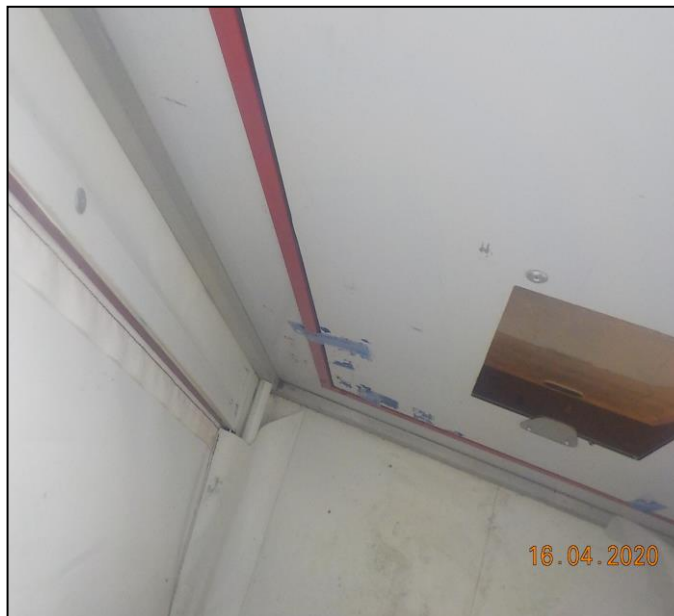
Foto 11:

De vuile ruimte van de douchesluis is visueel schoon. Tijdens de luchtmeting is het containment verzegeld.
