ASBESTINVENTARISATIE

"Sporthal De Zien"

Zienlaan 4, 1911 TR
te Uitgeest

Onderzoek identificatie		
Projectnummer:	60292	Autorisatiedatum: 2 september 2021
Opdrachtgever:	Gemeente Uitgeest	
Onderzoek omvang:	Sporthal De Zien

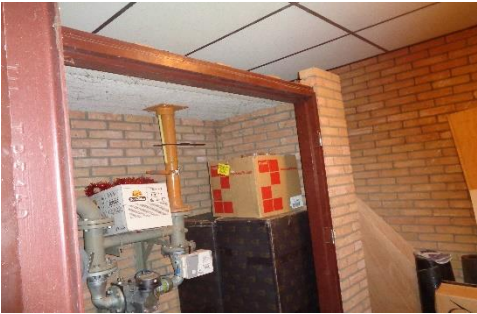
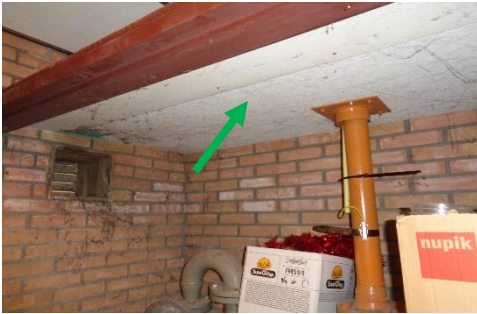
Bronnummer	60292-01	ASBESTVRIJ
Ruimte	Gasmeterruimte	
Bron	Plaatmateriaal	
Functie	Brandwering	
Analyseresultaten	<0,1%	
Monsternummer	M01	
Certificaatnummer	STL.209960	
Opmerkingen	--

FOTO 1 Foto voor bron Plaatmateriaal	FOTO 2 Foto voor bron Plaatmateriaal(M01)

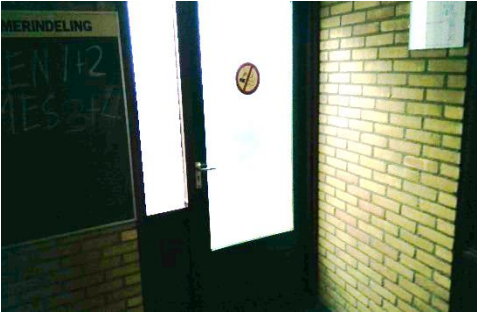
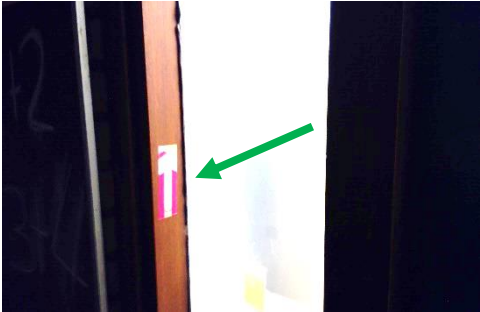
Bronnummer	60292-02	ASBESTVRIJ
Ruimte	Kozijn fysiotherapie	
Bron	Kit	
Functie	Afdichting	
Analyseresultaten	<0,1%	
Monsternummer	M02	
Certificaatnummer	STL.209960	
Opmerkingen	--

FOTO 3 Foto voor bron Kit	FOTO 4 Foto voor bron Kit(M02)
