# *Beproeversrapport Milieuhygiënisch Onderzoek Asfalt* **Verhardingsonderzoek N362 Appingedam-Weiwerd- Scheemda**

Provincie Groningen

11069203

15 januari 2021

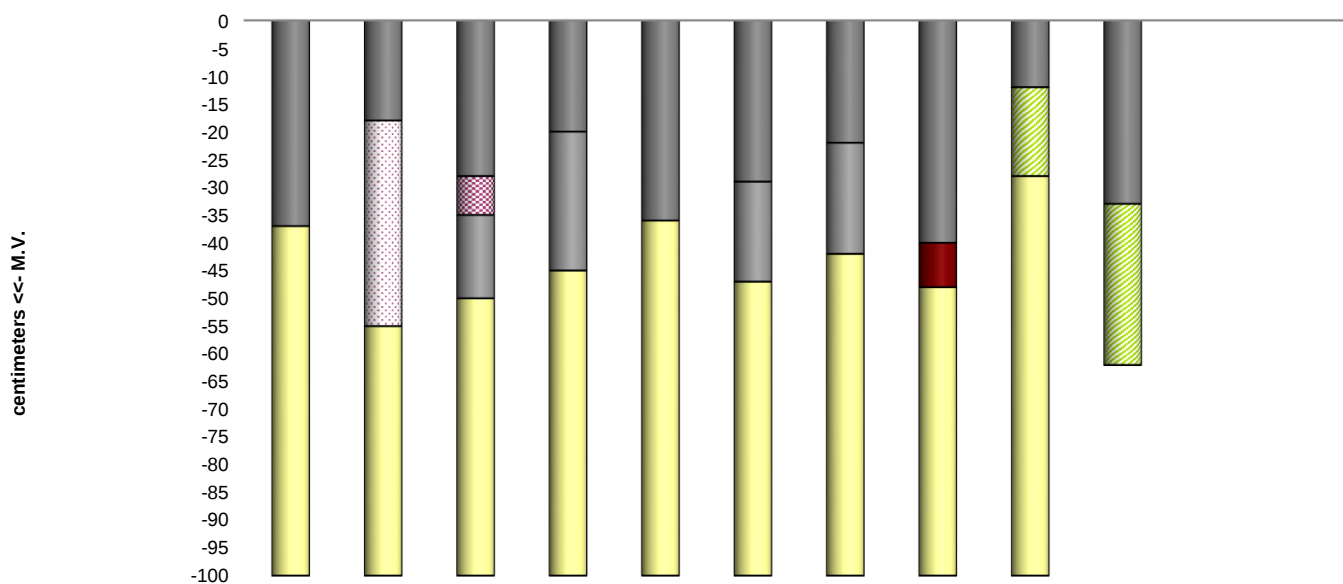
Bij boring 4-15-2 is de slakkenfundering gebonden en bij boring 5-1-2 is de slakkenfundering ongebonden.  
Bij boring 5-1-2 is de maximale boordiepte bereikt.

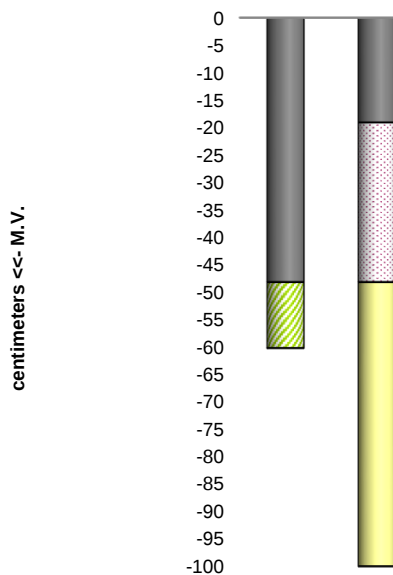
Bij boring 5-2-2 is de slakkenfundering ongebonden.  
Bij boring 5-2-2 is de maximale boordiepte bereikt.
