Amsterdam, 10 juni 2021  
Deze brief: 221370 \_ BRIEFRAPPORT \_ 01  
Project: Oostvest 54 te Haarlem  
Projectnummer: 221000

Betreft: Opname en advies casco

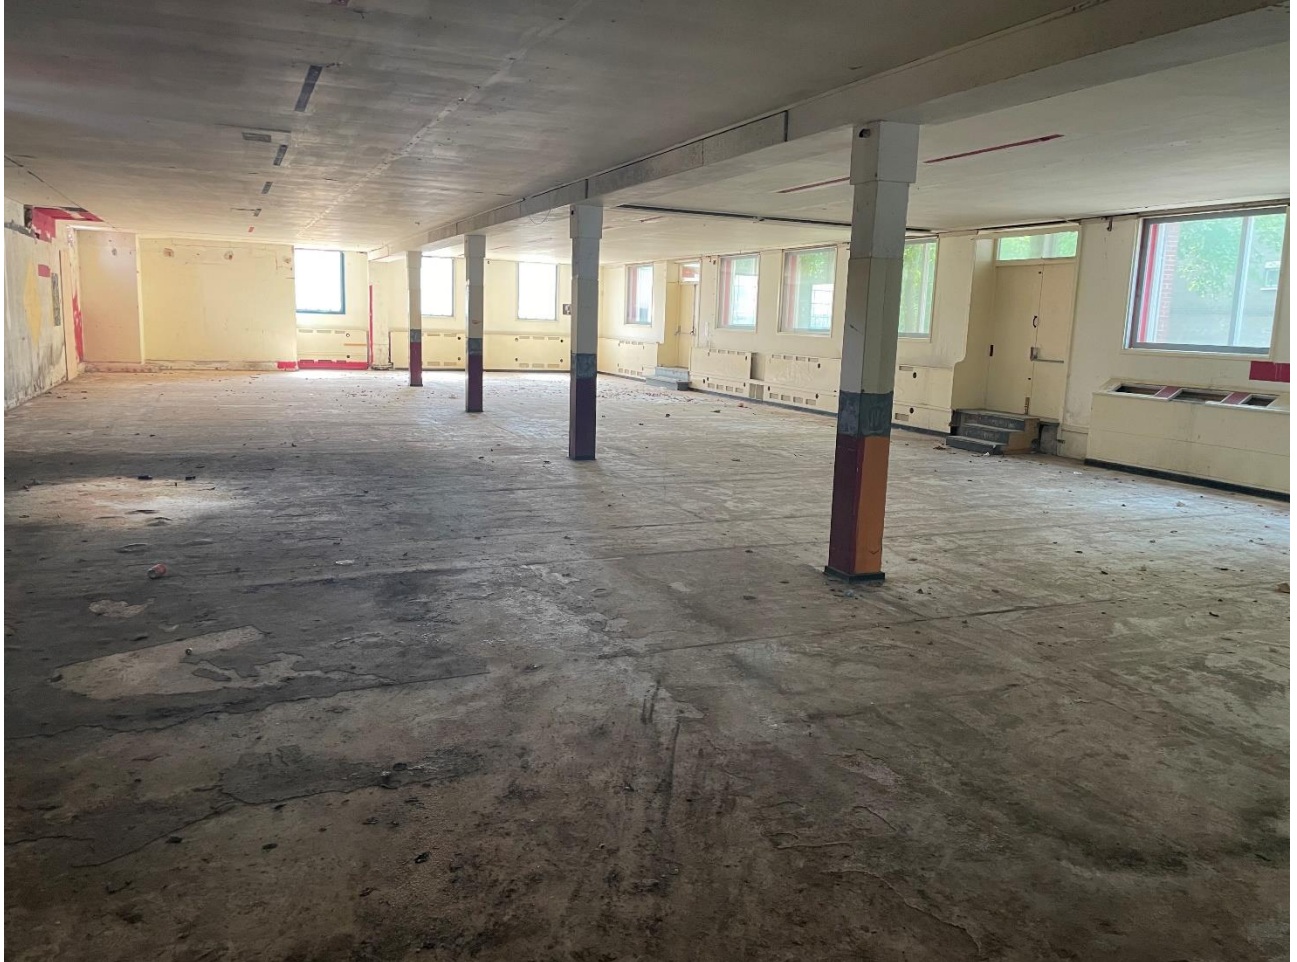
De vloer is betonachtig en bevindt zich circa 450 mm onder het maaiveld aan de voorgevel.

Via een rioolluik is op één plaats de dikte vastgesteld op 120 mm.

In deze betonvloer zijn geen noemenswaardige scheefstanden en geen scheuren waargenomen.

Voor de plannen van de renovatie adviseren wij de vloeren te handhaven. Dit mede gezien de ligging van de vloeren ten opzichte van de gevelopeningen.  
Op de begane grond kan desgewenst een lichte afwerking worden gemaakt om de aansluiting met het maaiveld (en daarmee de vochthuishouding) te verbeteren.

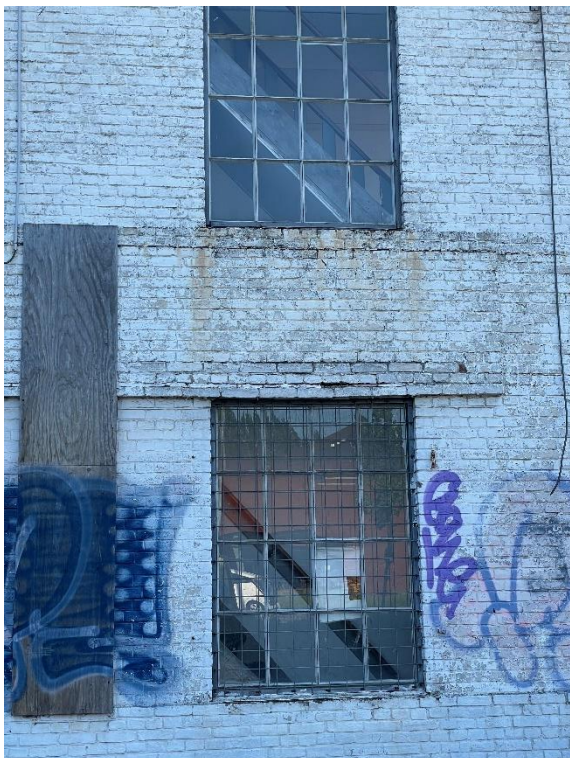
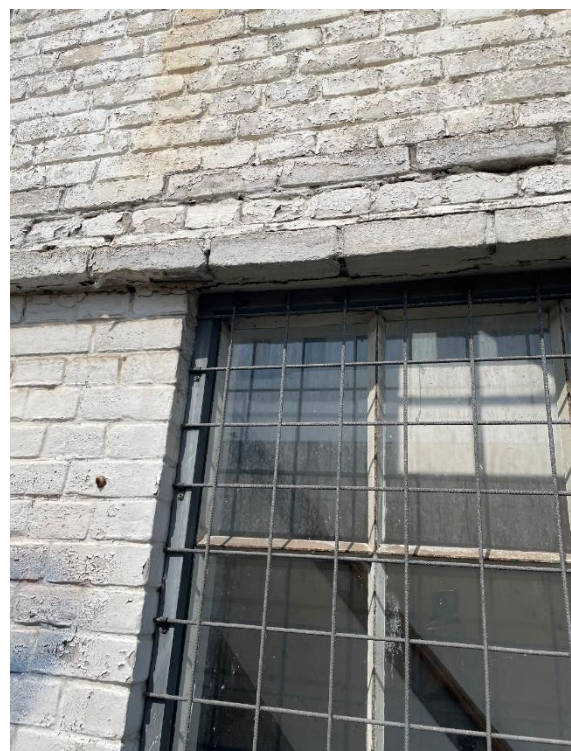
De gemetselde rollaag bij een kozijn is gebroken.  
Dit heeft geen effect op het casco van de voorgevel.  
Wij adviseren bij de renovatie bij de rollagen een verborgen stalen latei toe te passen.

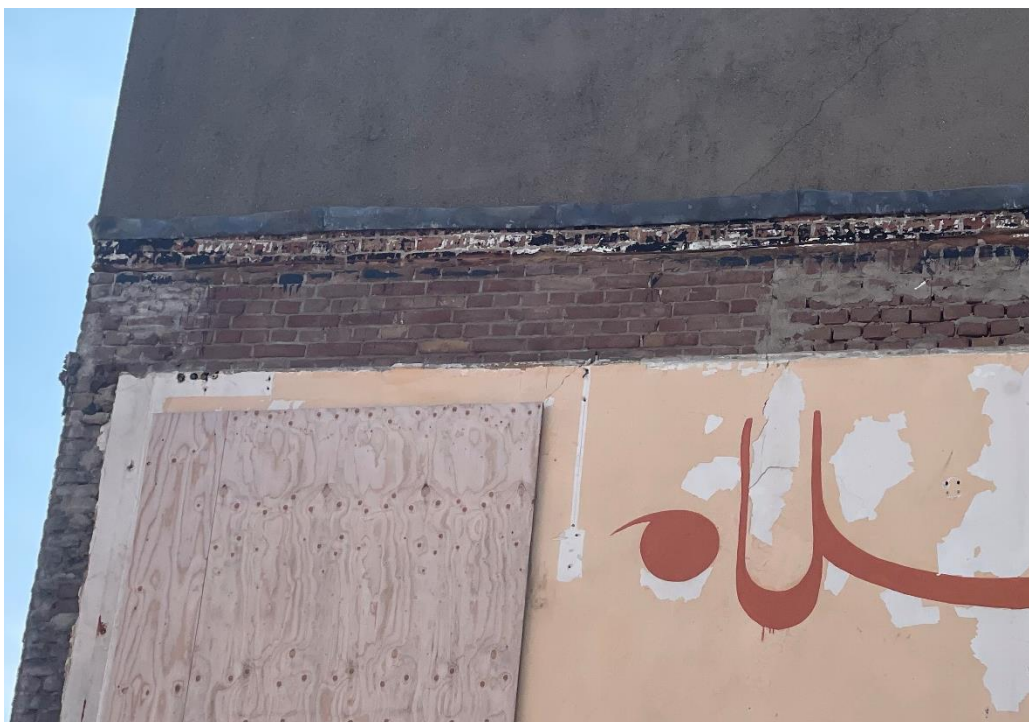
Lichte diagonale scheur boven gevelopening

De scheuren in de achtergevel wijzen op een geringe verschildzetting, welke zich tekent nabij de gevelopeningen.

Tijdens de renovatie adviseren we deze scheuren te repareren.

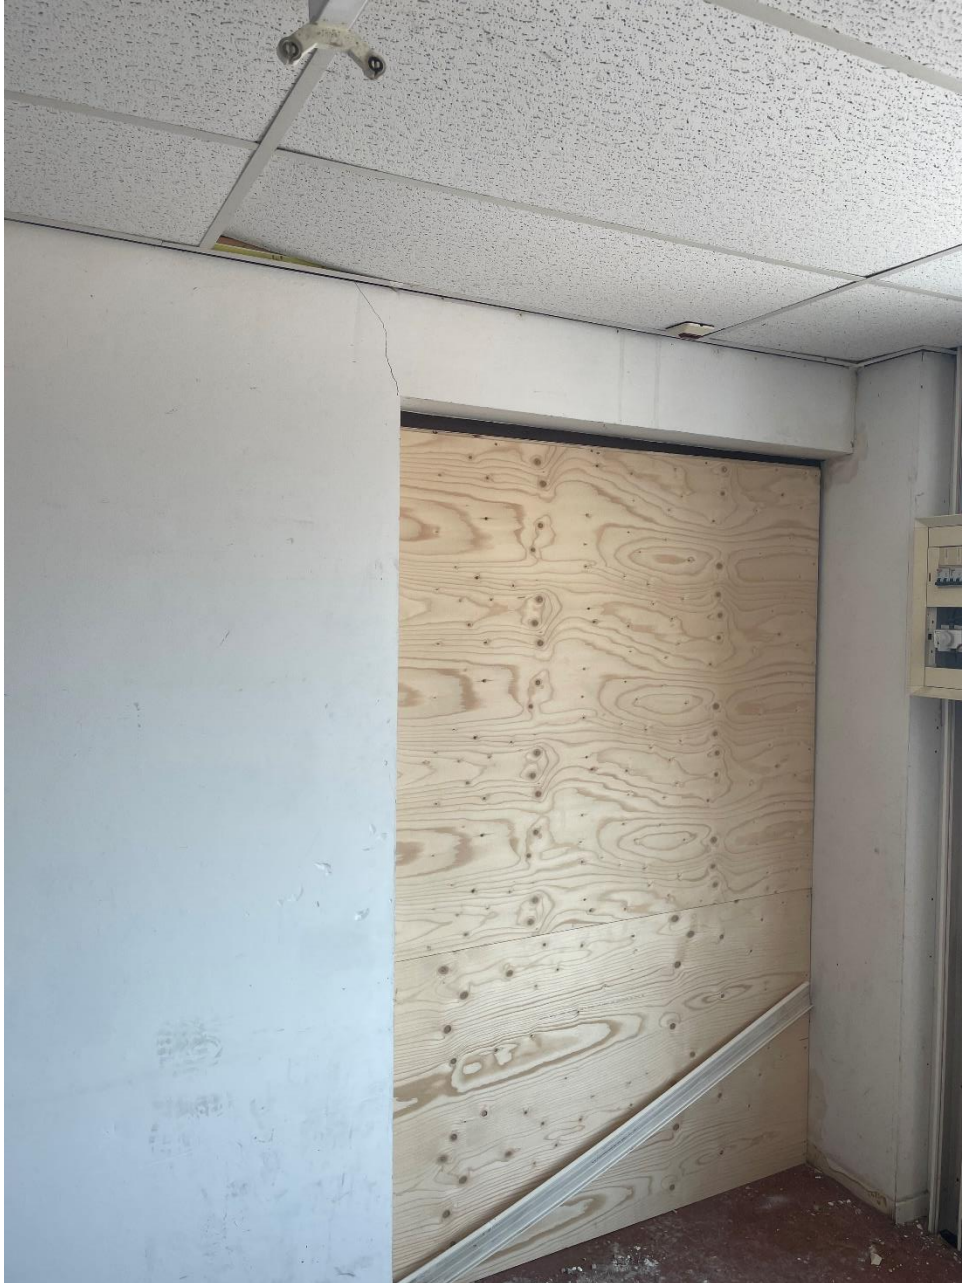
Zelfde lichte scheur, maar dan van binnenuit

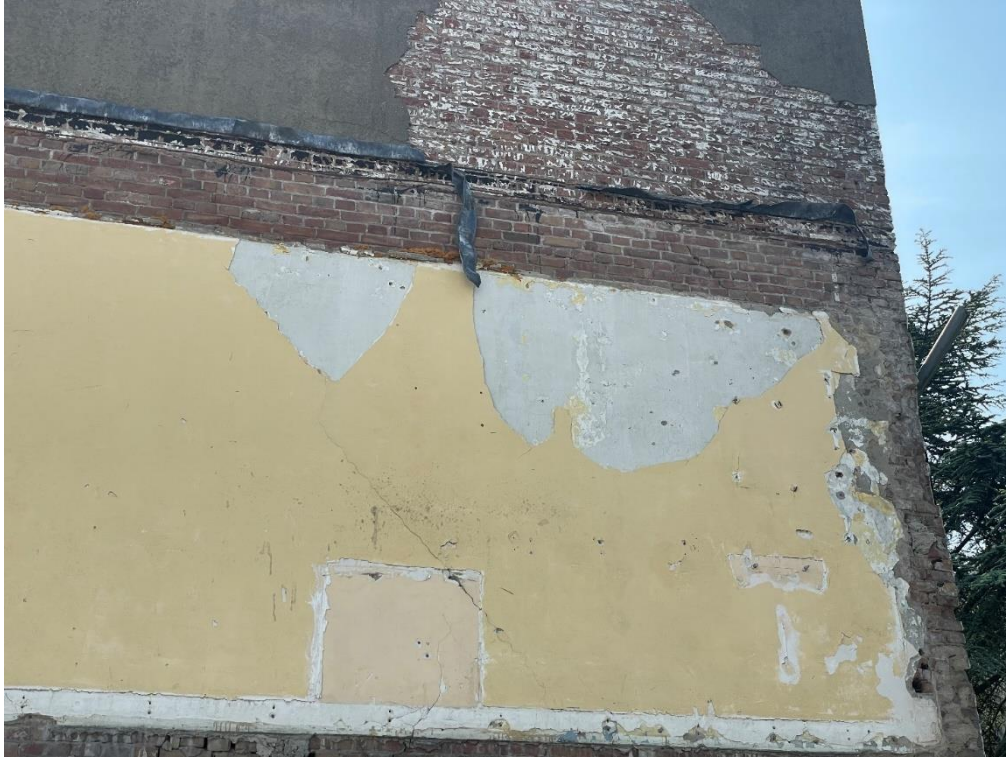
Lichte diagonale scheur boven gevelopening.

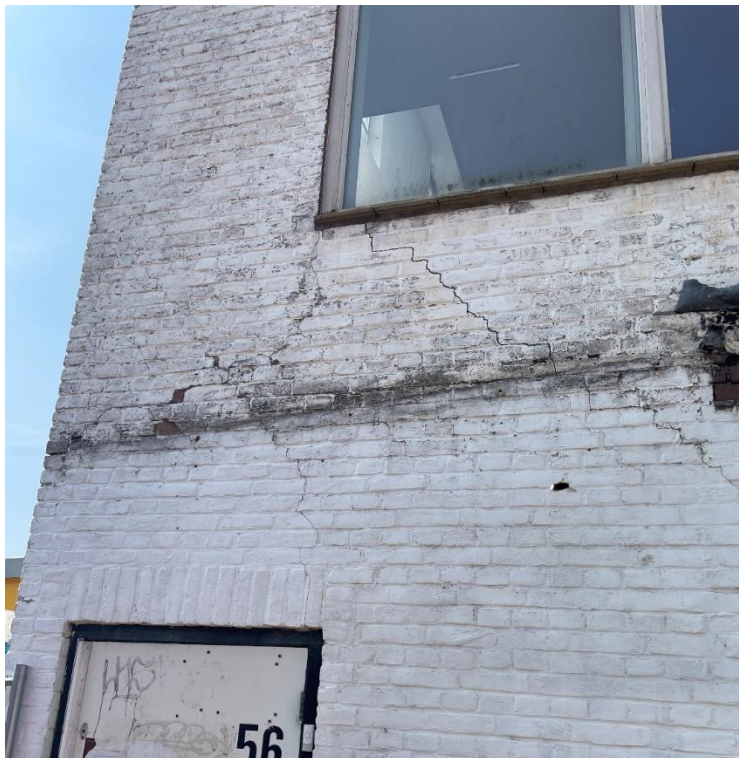
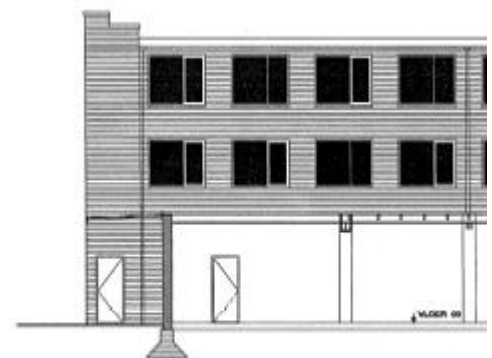
DOORSNEDE C - C / NOORDGEVEL

Nabij de voorgevel zijn boven de toegangsdeur naar de verdiepingen enkele scheuren aanwezig. De oorzaak van deze scheuren is enerzijds dat de gevelopeningen niet recht boven elkaar zijn gesitueerd. En anderzijds omdat de trappenhuiswand conform de archieftekening ook is gefundeerd. Dit geeft plaatselijk een extra draagvermogen in de gevel. Tijdens de renovatie adviseren we deze scheuren te repareren. Aanvullend adviseren wij dit deel van de gevel te voorzien van voegwapening, om de kans op terugkeren van de scheuren op deze plaats te verminderen.

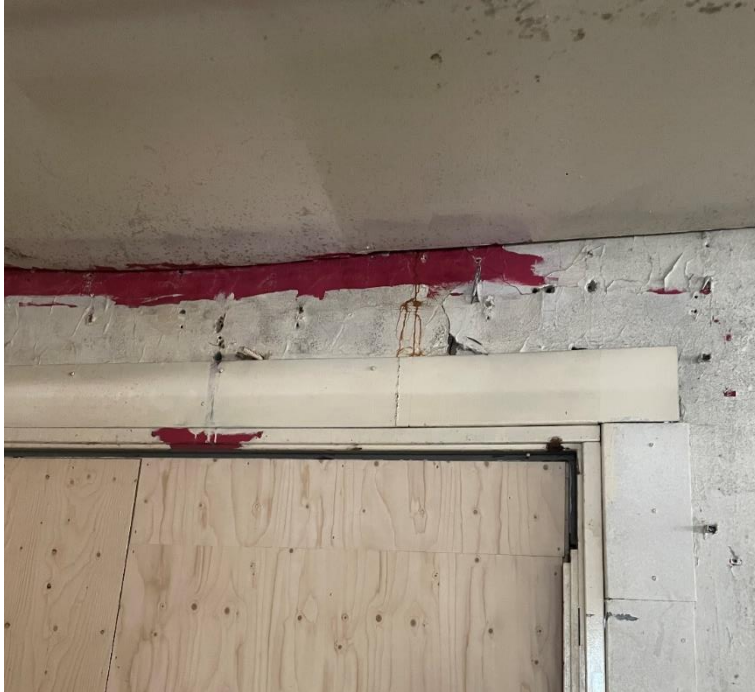
In de noordgevel zijn in het verleden doorbraken gerealiseerd om toegang te krijgen tot de naastgelegen (inmiddels gesloopte) bebouwing. Door een geringe doorbuiging/ werking van de bovenliggers is het metselwerk erboven licht gescheurd. We verwachten dat bij de renovatie de plaats van de openingen zullen worden aangepast naar het nieuwe ontwerp. Op dat moment kan ook de staalconstructie worden geoptimaliseerd en de scheuren worden gerepareerd.

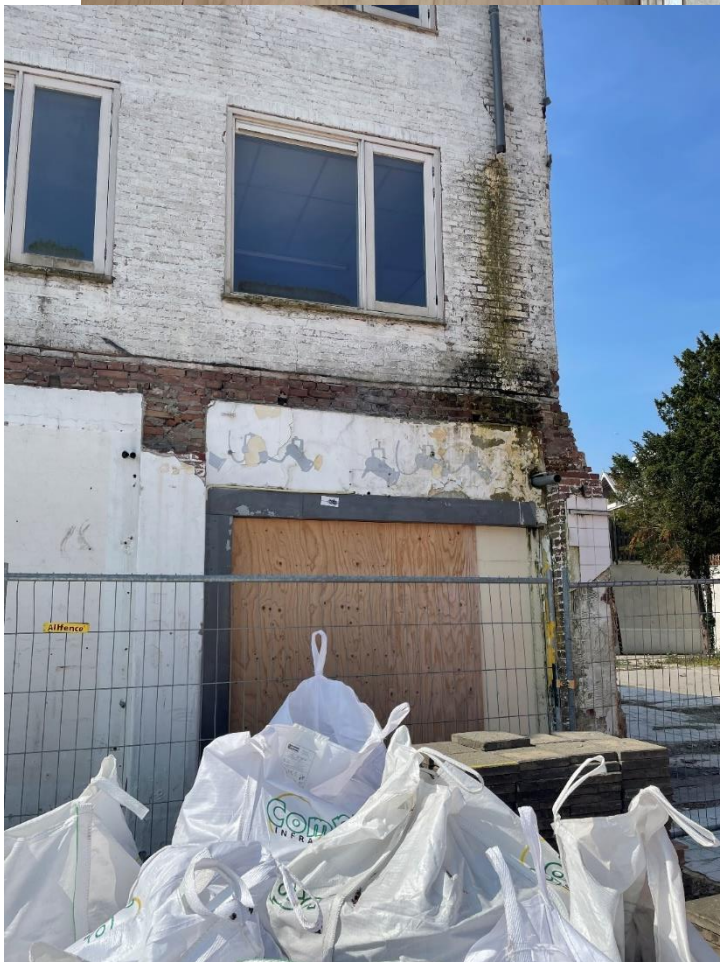
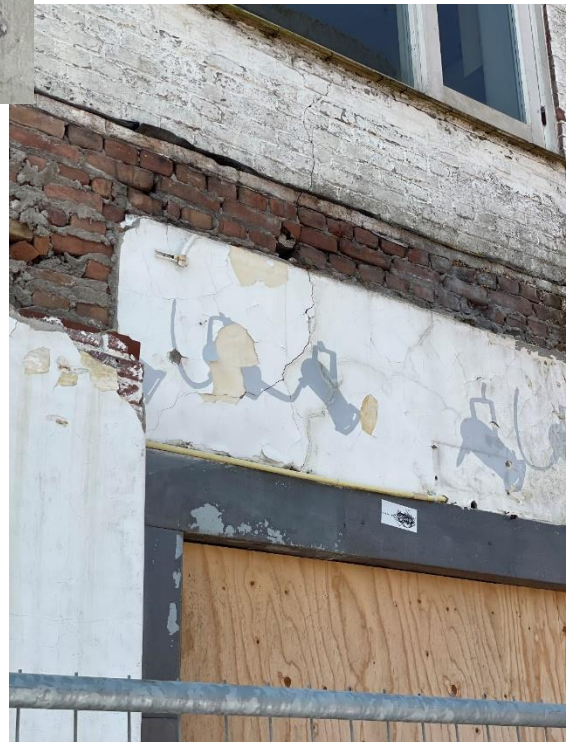
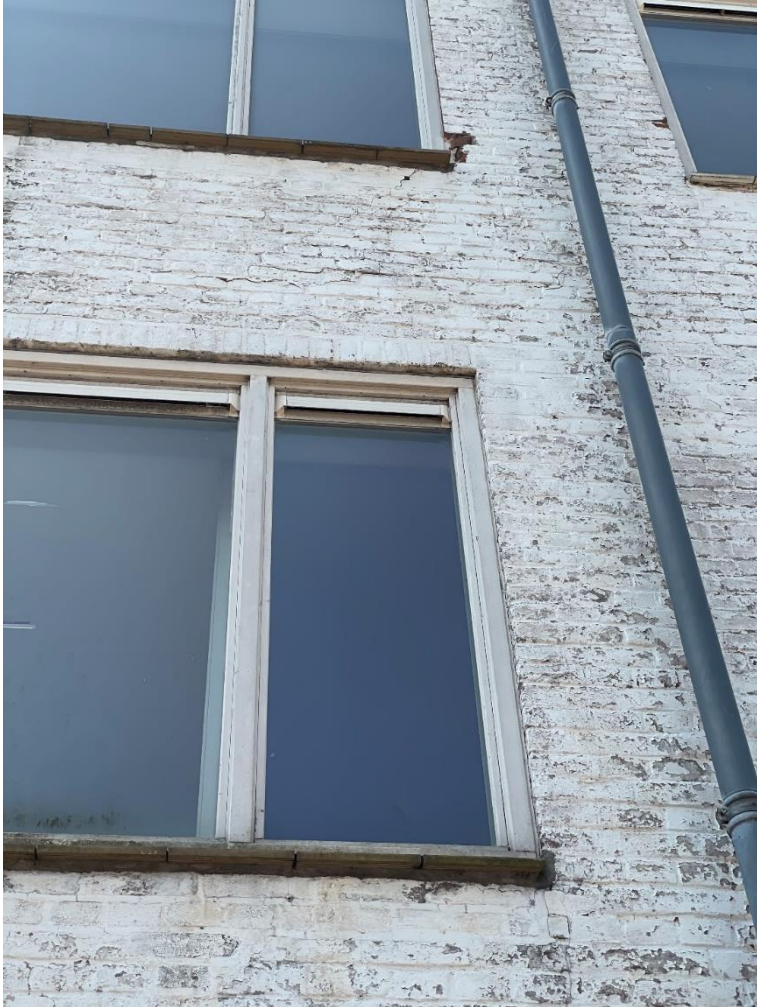
Op diverse plaatsen in de noordgevel is een lichte uitbuijing van het metselwerk zichtbaar. Omdat deze plaatsen overeenkomen met de oplegging van de verdiepingsbalklaag achten wij het aannemelijk dat deze schade is ontstaan door corroderende balklaagverankering. Door corrosie zet het anker een beetje uit en drukt het metselwerk naar buiten. Ons advies is om ter plaatse van deze naar buiten gedrukte stenen de muur open te halen, de verankering te ontroesten, te conserveren en het metselwerk terug te plaatsen.

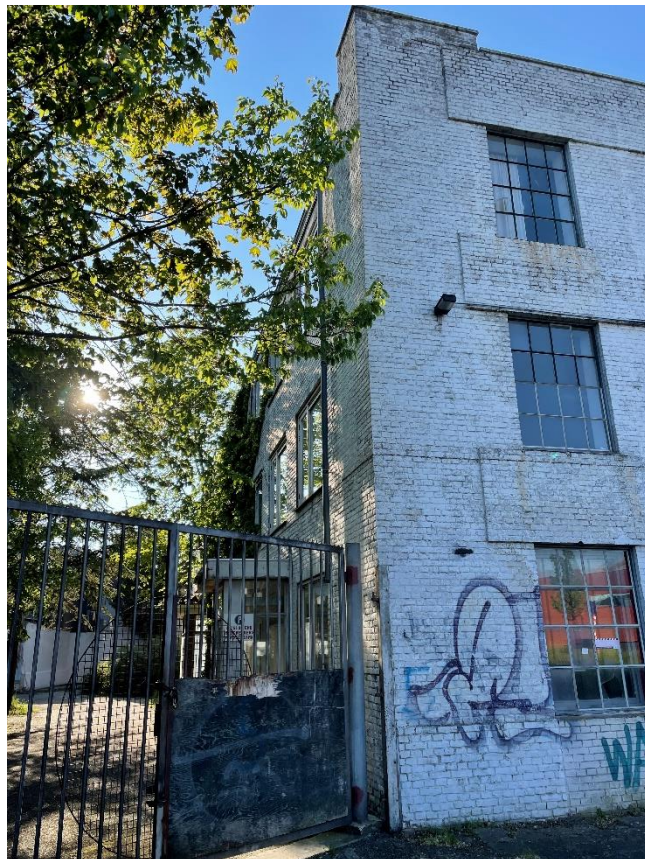
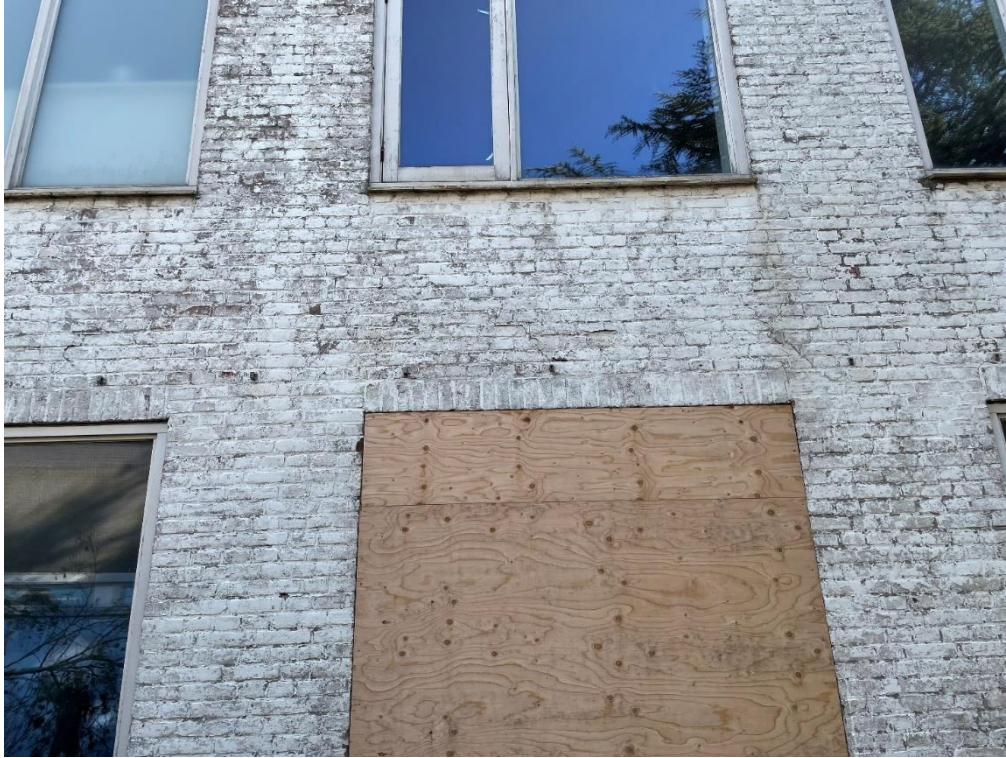
Op diverse plaatsen in de zuidgevel is een lichte uitbuiking van het metselwerk zichtbaar. Omdat deze plaatsen overeenkomen met de oplegging van de verdiepingsbalklaag achten wij het aannemelijk dat deze schade is ontstaan door corroderende balklaagverankering. Door corrosie zet het anker een beetje uit en drukt het metselwerk naar buiten. Ons advies is om ter plaatse van deze naar buiten gedrukte stenen de muur open te halen, de verankering te ontroesten, te conserveren en het metselwerk terug te plaatsen.
