**Asbestinventarisatie
06C02 510 t/m 541
Keegsdijkje 7, 8919AK te Leeuwarden**

406C02.geb.510-541-AIR-v02-04112019-R001-1266404.023OKU-baw
11 november 2019

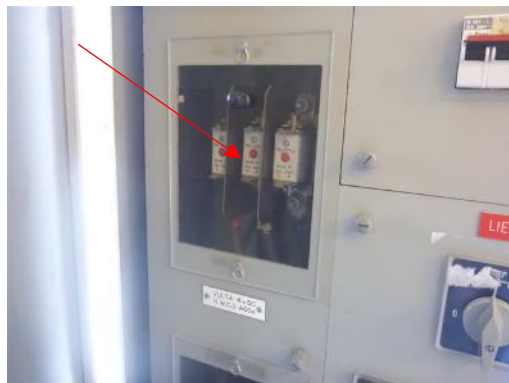
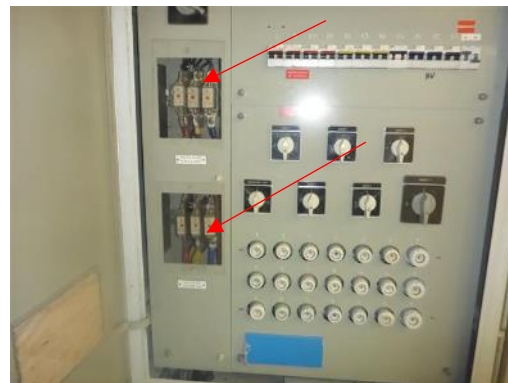
Tabel 3.1 Asbesthoudende materiaal bron

Broncode	B04
Bron	Meszekering in schakelkast
Monstercode	Niet bemonsterd
Materiaal toepassing	Pakking in meszekering
Locatie	Gebouw 510 t/m 541
Analyseresultaten	Geen analyse uitgevoerd
Certificaatnummer	Geen analyse uitgevoerd
Hechtgebonden	Ja
Wijze van bevestiging	Asbesthoudend materiaal geheel omsloten
Bereikbaarheid	Goed
Verweerdheid	Niet verweerd
Conditie materiaal	Niet beschadigd
Slooprisicoklasse (zie bijlage)	1
Binnen-/Buitensanering	Binnensanering
Globale afmetingen of aantallen (betreft geschatte hoeveelheden)	129 stuk(s)
Opmerkingen/bijzonderheden	<p>Installatie was tijdens de inspectie nog in gebruik, hierdoor was monsternamen niet mogelijk. Om vast te stellen of de meszekeringen asbesthoudend zijn, is de site www.bronnenboek.nl geraadpleegd. Op basis hiervan kan niet uitgesloten worden of deze meszekeringen asbesthoudend zijn. Hierom wordt veiligheidshalve geadviseerd de meszekeringen als asbesthoudend te behandelen en te saneren in RK 1.</p> <p>In iedere gebouw zijn 3 of 6 meszekeringen aanwezig.</p>

Methode van sloop of demontage	Geheel omsloten asbesthoudend materiaal direct verpakken
Verwijderingsvoorwaarde	Direct verpakken, zie betreffende SMA-rt
Risicobeoordeling voor gebruikers van het gebouw/object en advies	In de aangetroffen vorm en staat geen directe blootstellings- en of verspreidingsrisico verwacht mits de toepassing niet wordt bewerkt. Saneren bij einde gebruik of sloop. Zie advies in de samenvatting.

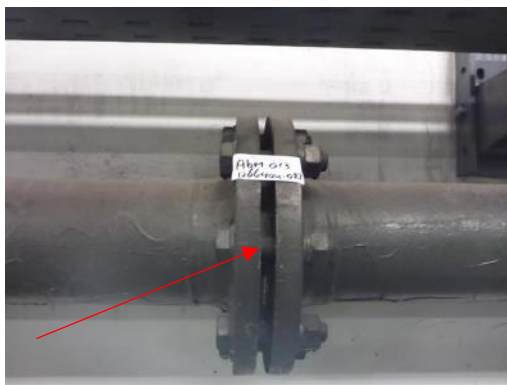
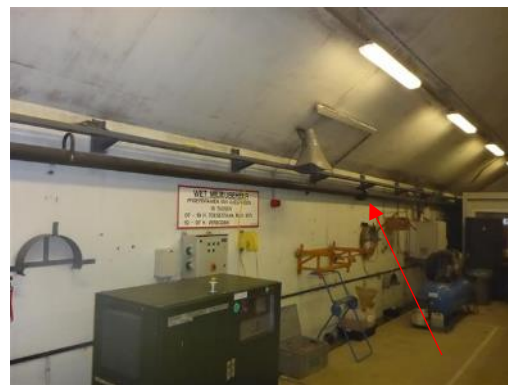
Tabel 3.2 Asbesthoudende materiaal bron

Broncode	B08
Bron	Flenspakking
Monstercode	Abm013 en Abm014
Materiaal toepassing	Pakking
Locatie	Gebouwen 512,513 en 515 t/m 526
Analyseresultaten	30-60 m/m % chrysotiel
Certificaatnummer	937148
Hechtgebonden	Ja
Wijze van bevestiging	Geklemd
Bereikbaarheid	Goed
Verweerdheid	Niet verweerd
Conditie materiaal	Niet beschadigd
Slooprisicoklasse (zie bijlage)	2
Binnen-/Buitensanering	Binnensanering
Globale afmetingen of aantallen (betreft geschatte hoeveelheden)	14 stuk(s)
Opmerkingen/bijzonderheden	-
Methode van sloop of demontage	Geheel omsloten asbesthoudend materiaal direct verpakken
Verwijderingsvoorwaarde	Direct verpakken, zie betreffende SMA-rt
Risicobeoordeling voor gebruikers van het gebouw/object en advies	In de aangetroffen vorm en staat geen directe blootstellings- en of verspreidingsrisico verwacht mits de toepassing niet wordt bewerkt. Saneren bij einde gebruik of sloop. Zie advies in de samenvatting.

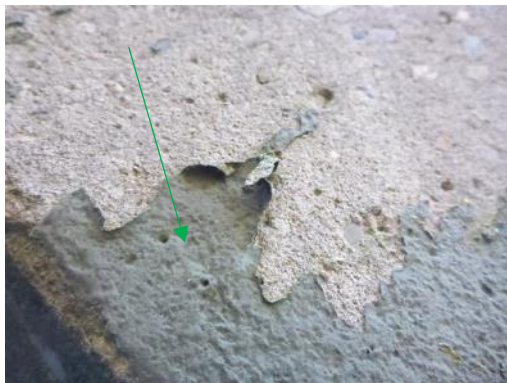
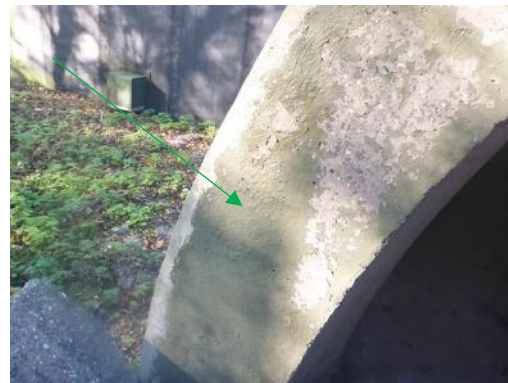
Tabel 3.3 Bemonsterde niet-asbesthoudend materiaal

Broncode	B01
Bron	Coating/verf op buitenzijde (groen)
Monstercode	Abm001 en Abm002
Materiaal toepassing	Coating
Locatie	Gebouwen 510 t/m 541
Certificaatnummer	937148
Opmerkingen/bijzonderheden	-

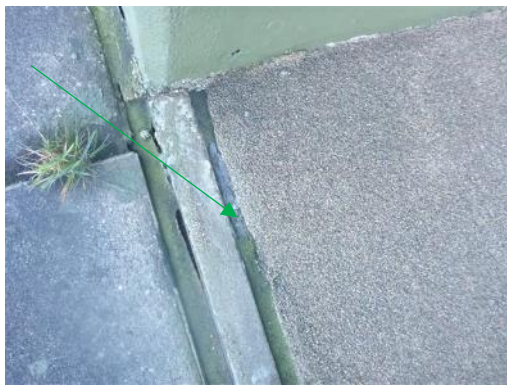
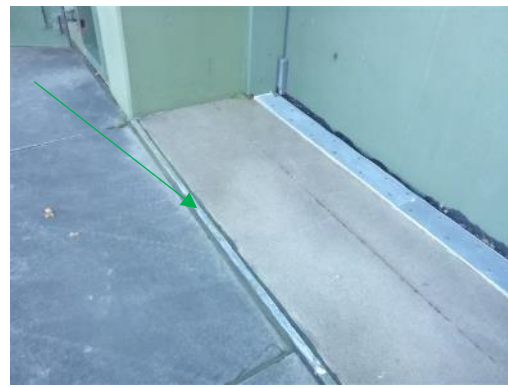
Tabel 3.4 Bemonsterde niet-asbesthoudend materiaal

Broncode	B02
Bron	Kit/bitumen in vloer voor ingang
Monstercode	Abm003 en Abm004
Materiaal toepassing	Kit/bitumen
Locatie	Gebouwen 510 t/m 541
Certificaatnummer	937148
Opmerkingen/bijzonderheden	-

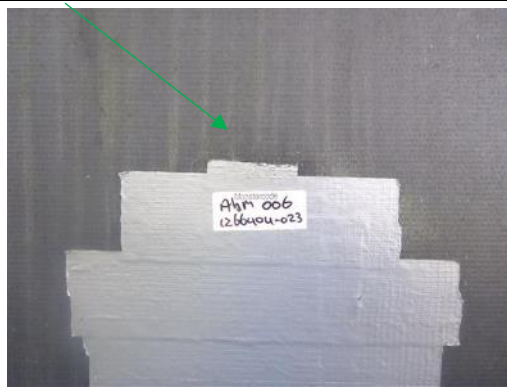
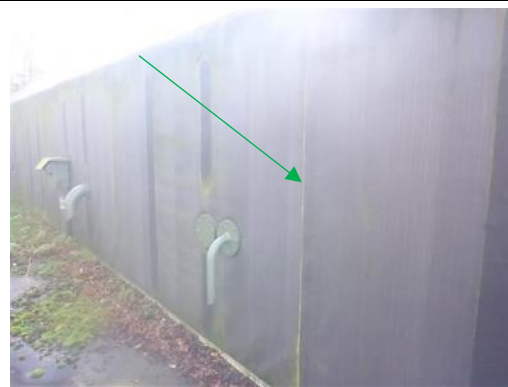
Tabel 3.5 Bemonsterde niet-asbesthoudend materiaal

Broncode	B03
Bron	Bitumen afscherming buitenkant
Monstercode	Abm005 en Abm006
Materiaal toepassing	Bitumen/dakleer
Locatie	Gebouwen 510 t/m 541
Certificaatnummer	937148
Opmerkingen/bijzonderheden	-

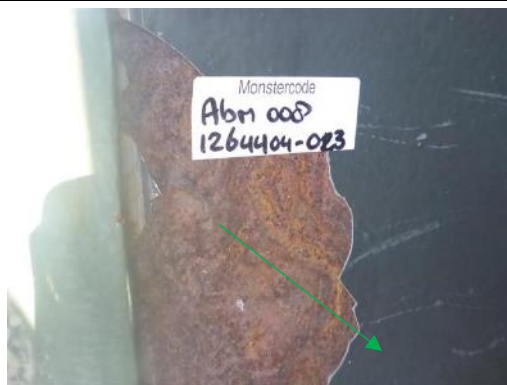
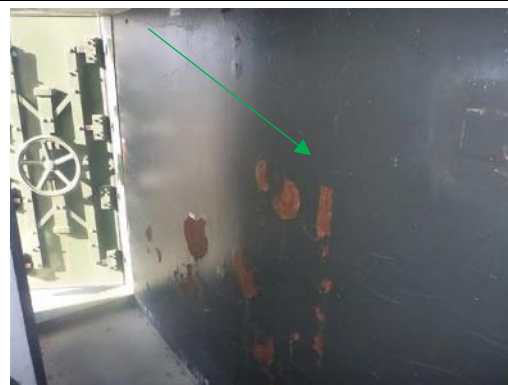
Tabel 3.6 Bemonsterde niet-asbesthoudend materiaal

Broncode	B05
Bron	Coating/verf binnenzijde
Monstercode	Abm007 en Abm008
Materiaal toepassing	Coating/verf
Locatie	Gebouwen 510 t/m 541
Certificaatnummer	937148
Opmerkingen/bijzonderheden	-

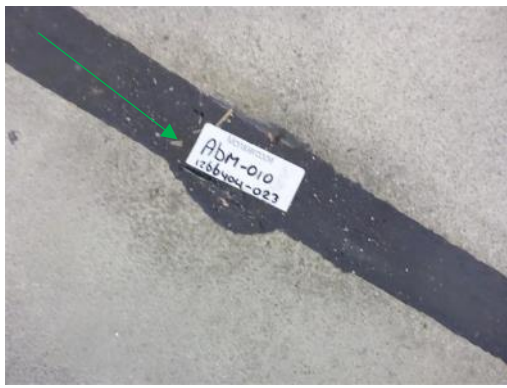
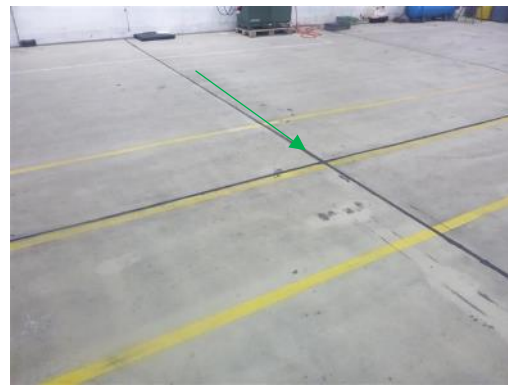
Tabel 3.7 Bemonsterde niet-asbesthoudend materiaal

Broncode	B06
Bron	Kit/bitumen in voegen in vloer binnen
Monstercode	Abm009 en Abm010
Materiaal toepassing	Bitumen
Locatie	Gebouwen 510-541
Certificaatnummer	937148
Opmerkingen/bijzonderheden	-

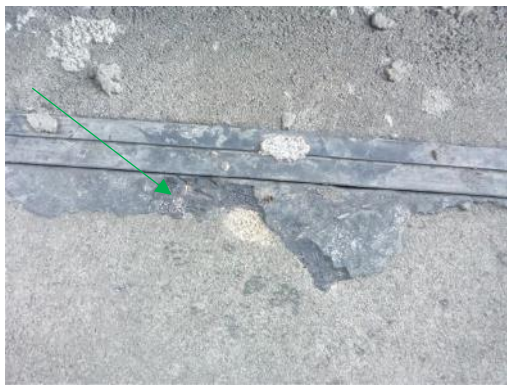
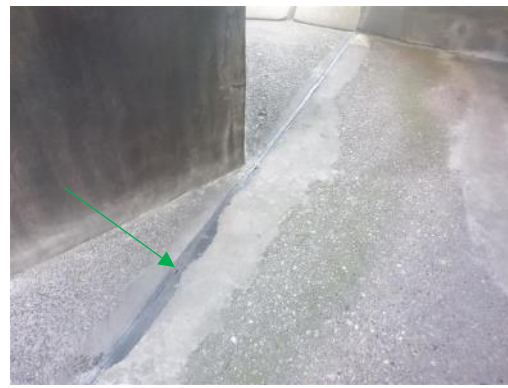
Tabel 3.8 Bemonsterde niet-asbesthoudend materiaal

Broncode	B07
Bron	Kit/bitumen in vloer voor uitgang
Monstercode	Abm011 en Abm012
Materiaal toepassing	Kit/bitumen
Locatie	Gebouwen 510-541
Certificaatnummer	937148
Opmerkingen/bijzonderheden	-

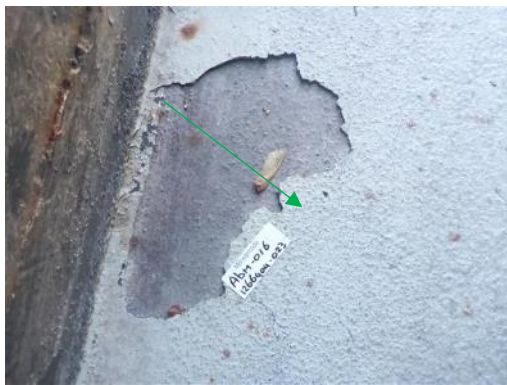
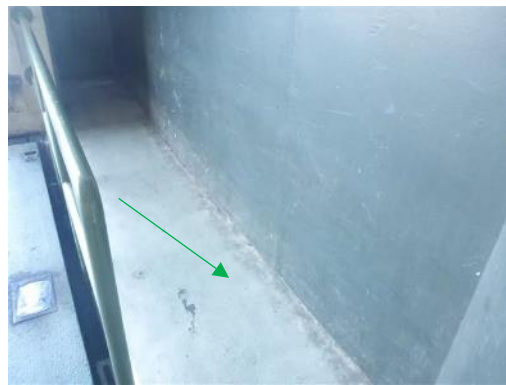
Tabel 3.9 Bemonsterde niet-asbesthoudend materiaal

Broncode	B09
Bron	Coating/verf vloer
Monstercode	Abm015 en Abm016
Materiaal toepassing	Coating/verf
Locatie	Gebouwen 510-541
Certificaatnummer	937148
Opmerkingen/bijzonderheden	-
